Løssiheimen og Tollånes boligfelt

Fagrapport områdestabilitetsutredning

Beiarn kommune

Dato: 25.09.2023

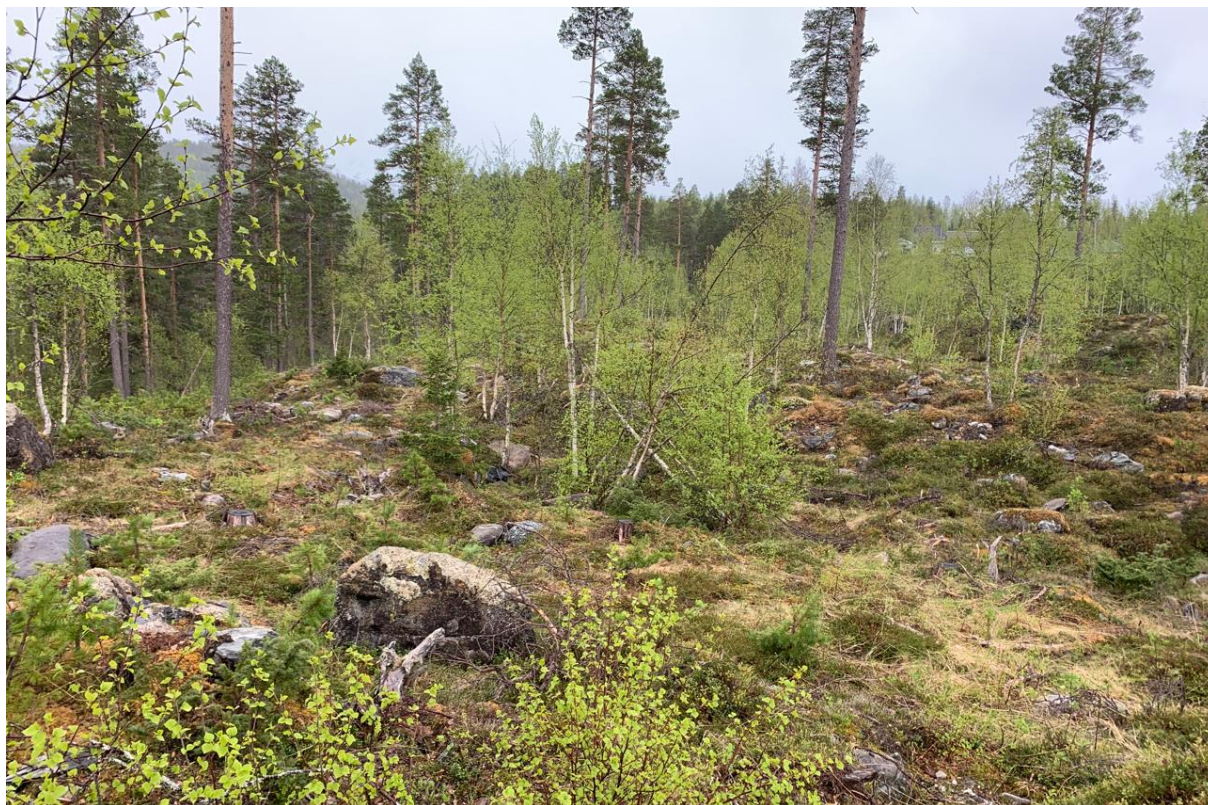
Figur 5.4 Bilde S4. Blokkete landskap

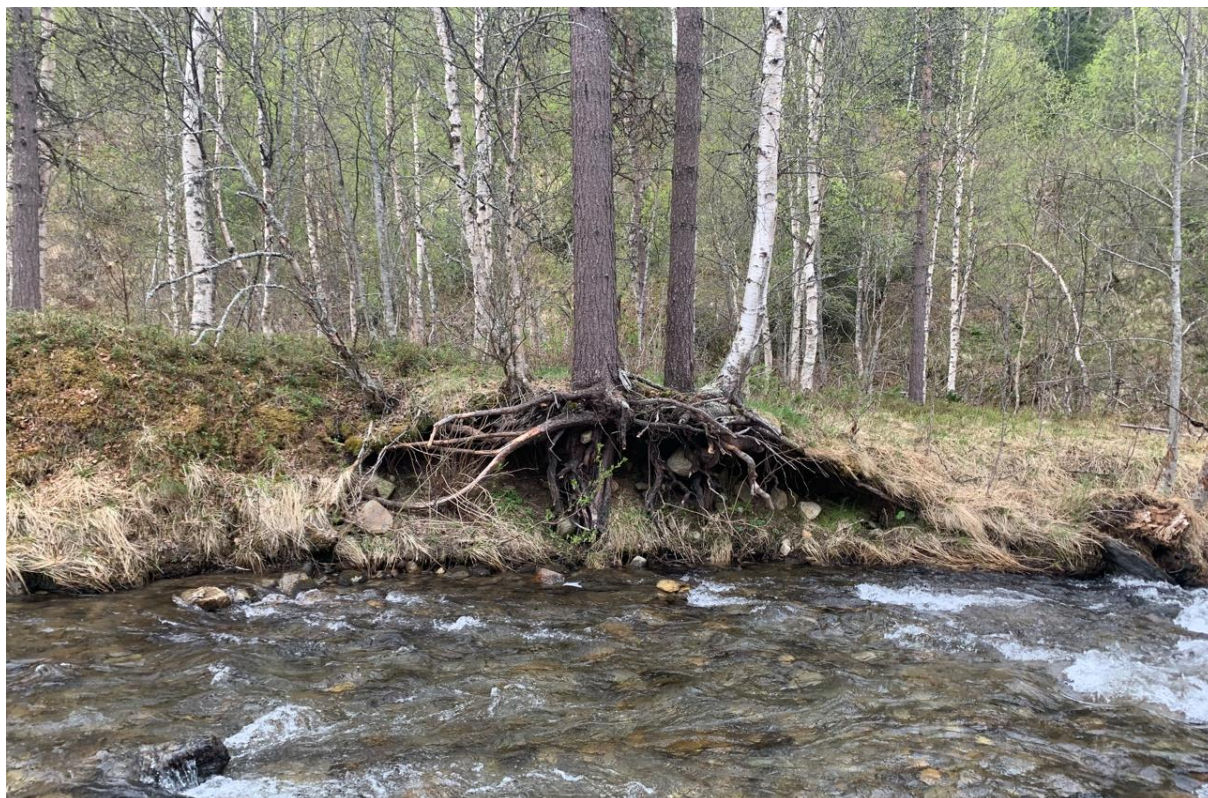
Figur 5.8 Bilde 42. Steinete bunn i elv. Klart vann. Undergraving av trær tyder på litt pågående erosjon. Eksponerte løsmasser ser ut til å være morene

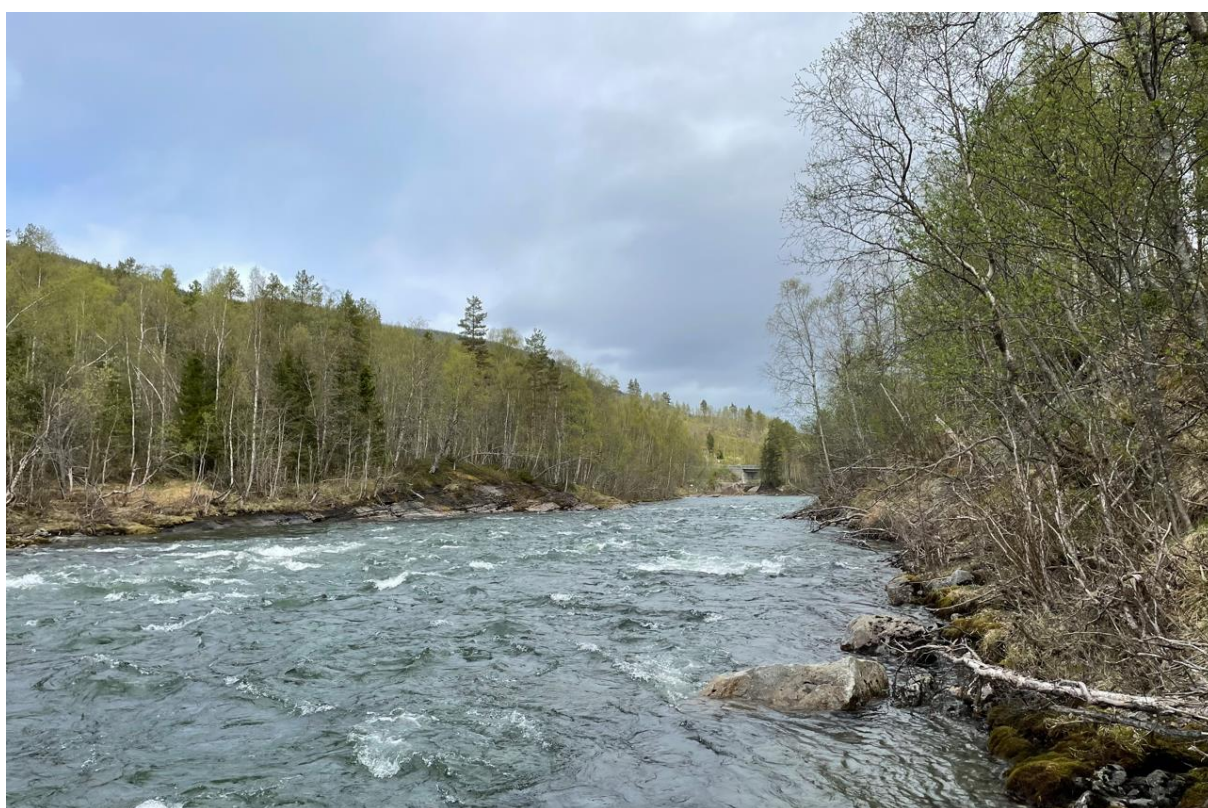
Figur 5.15 Bilde J316. Berg i dagen på motsatt side av Beiarelva. Elveløp erosjonssikret med blokker

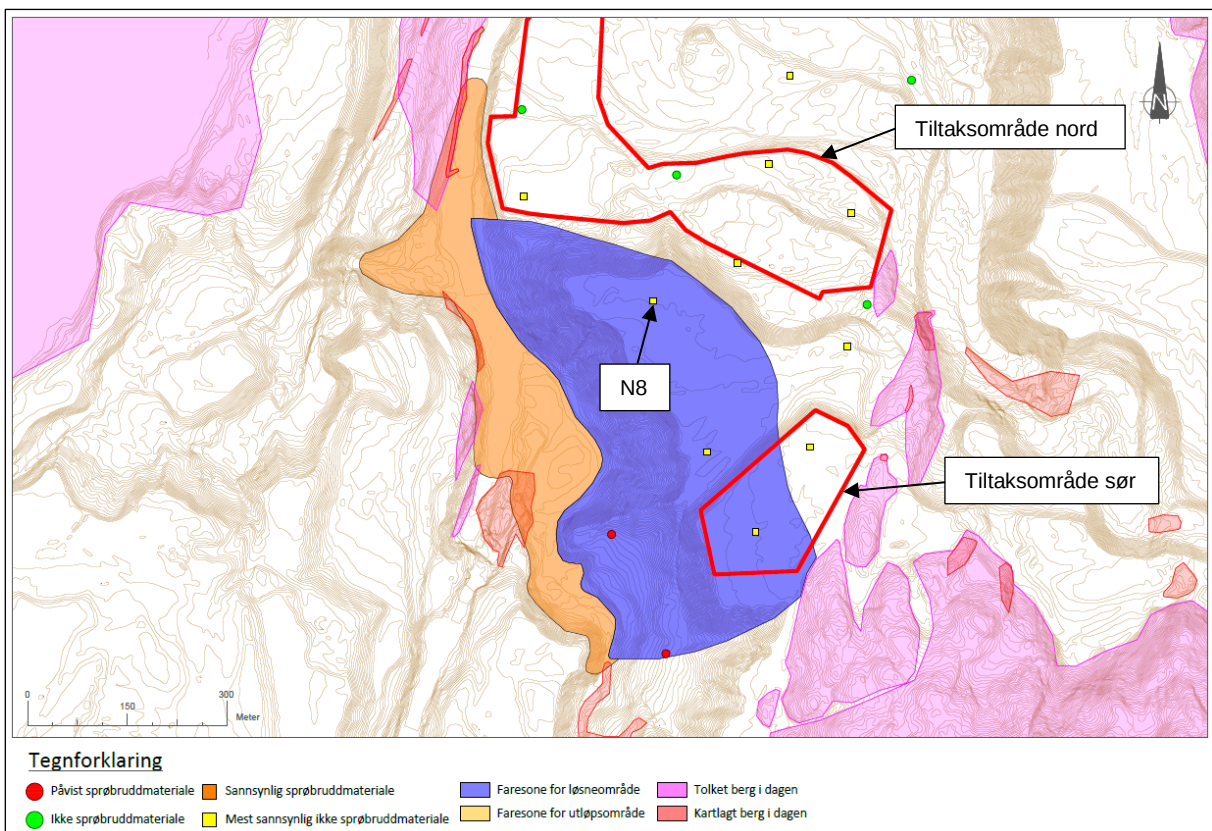
Utløpsområde er tegnet etter kriteriene gitt i kap. 4.6 i NVE veileder 1/2019. Flere steder har utløpsområdet blitt begrenset av stigende terreng. Det forventes at utløpsområde vil kunne strekke seg et mindre stykke nedstrøms i Beiarelva. Tiltaksområde nord er plassert på et platå som ligger omtrent 20 meter høyere i terrenget enn Beiarelva. Det vurderes derfor som usannsynlig at skredmasser fra et skred fra kartlagt faresone vil kunne få konsekvens for tiltaksområde nord.

Figur 7.1 Kartet viser utstrekning av kartlagt faresone, samt tolkning av grunnundersøkelser og observert berg i dagen
