# Områdestabilitet Børsa sentrum

EMNE  
Utredning i henhold til NVE's veileder 7/2014

DATO / REVISJON: 30. januar 2015 / 01  
DOKUMENTKODE: 417055-RIG-RAP-001

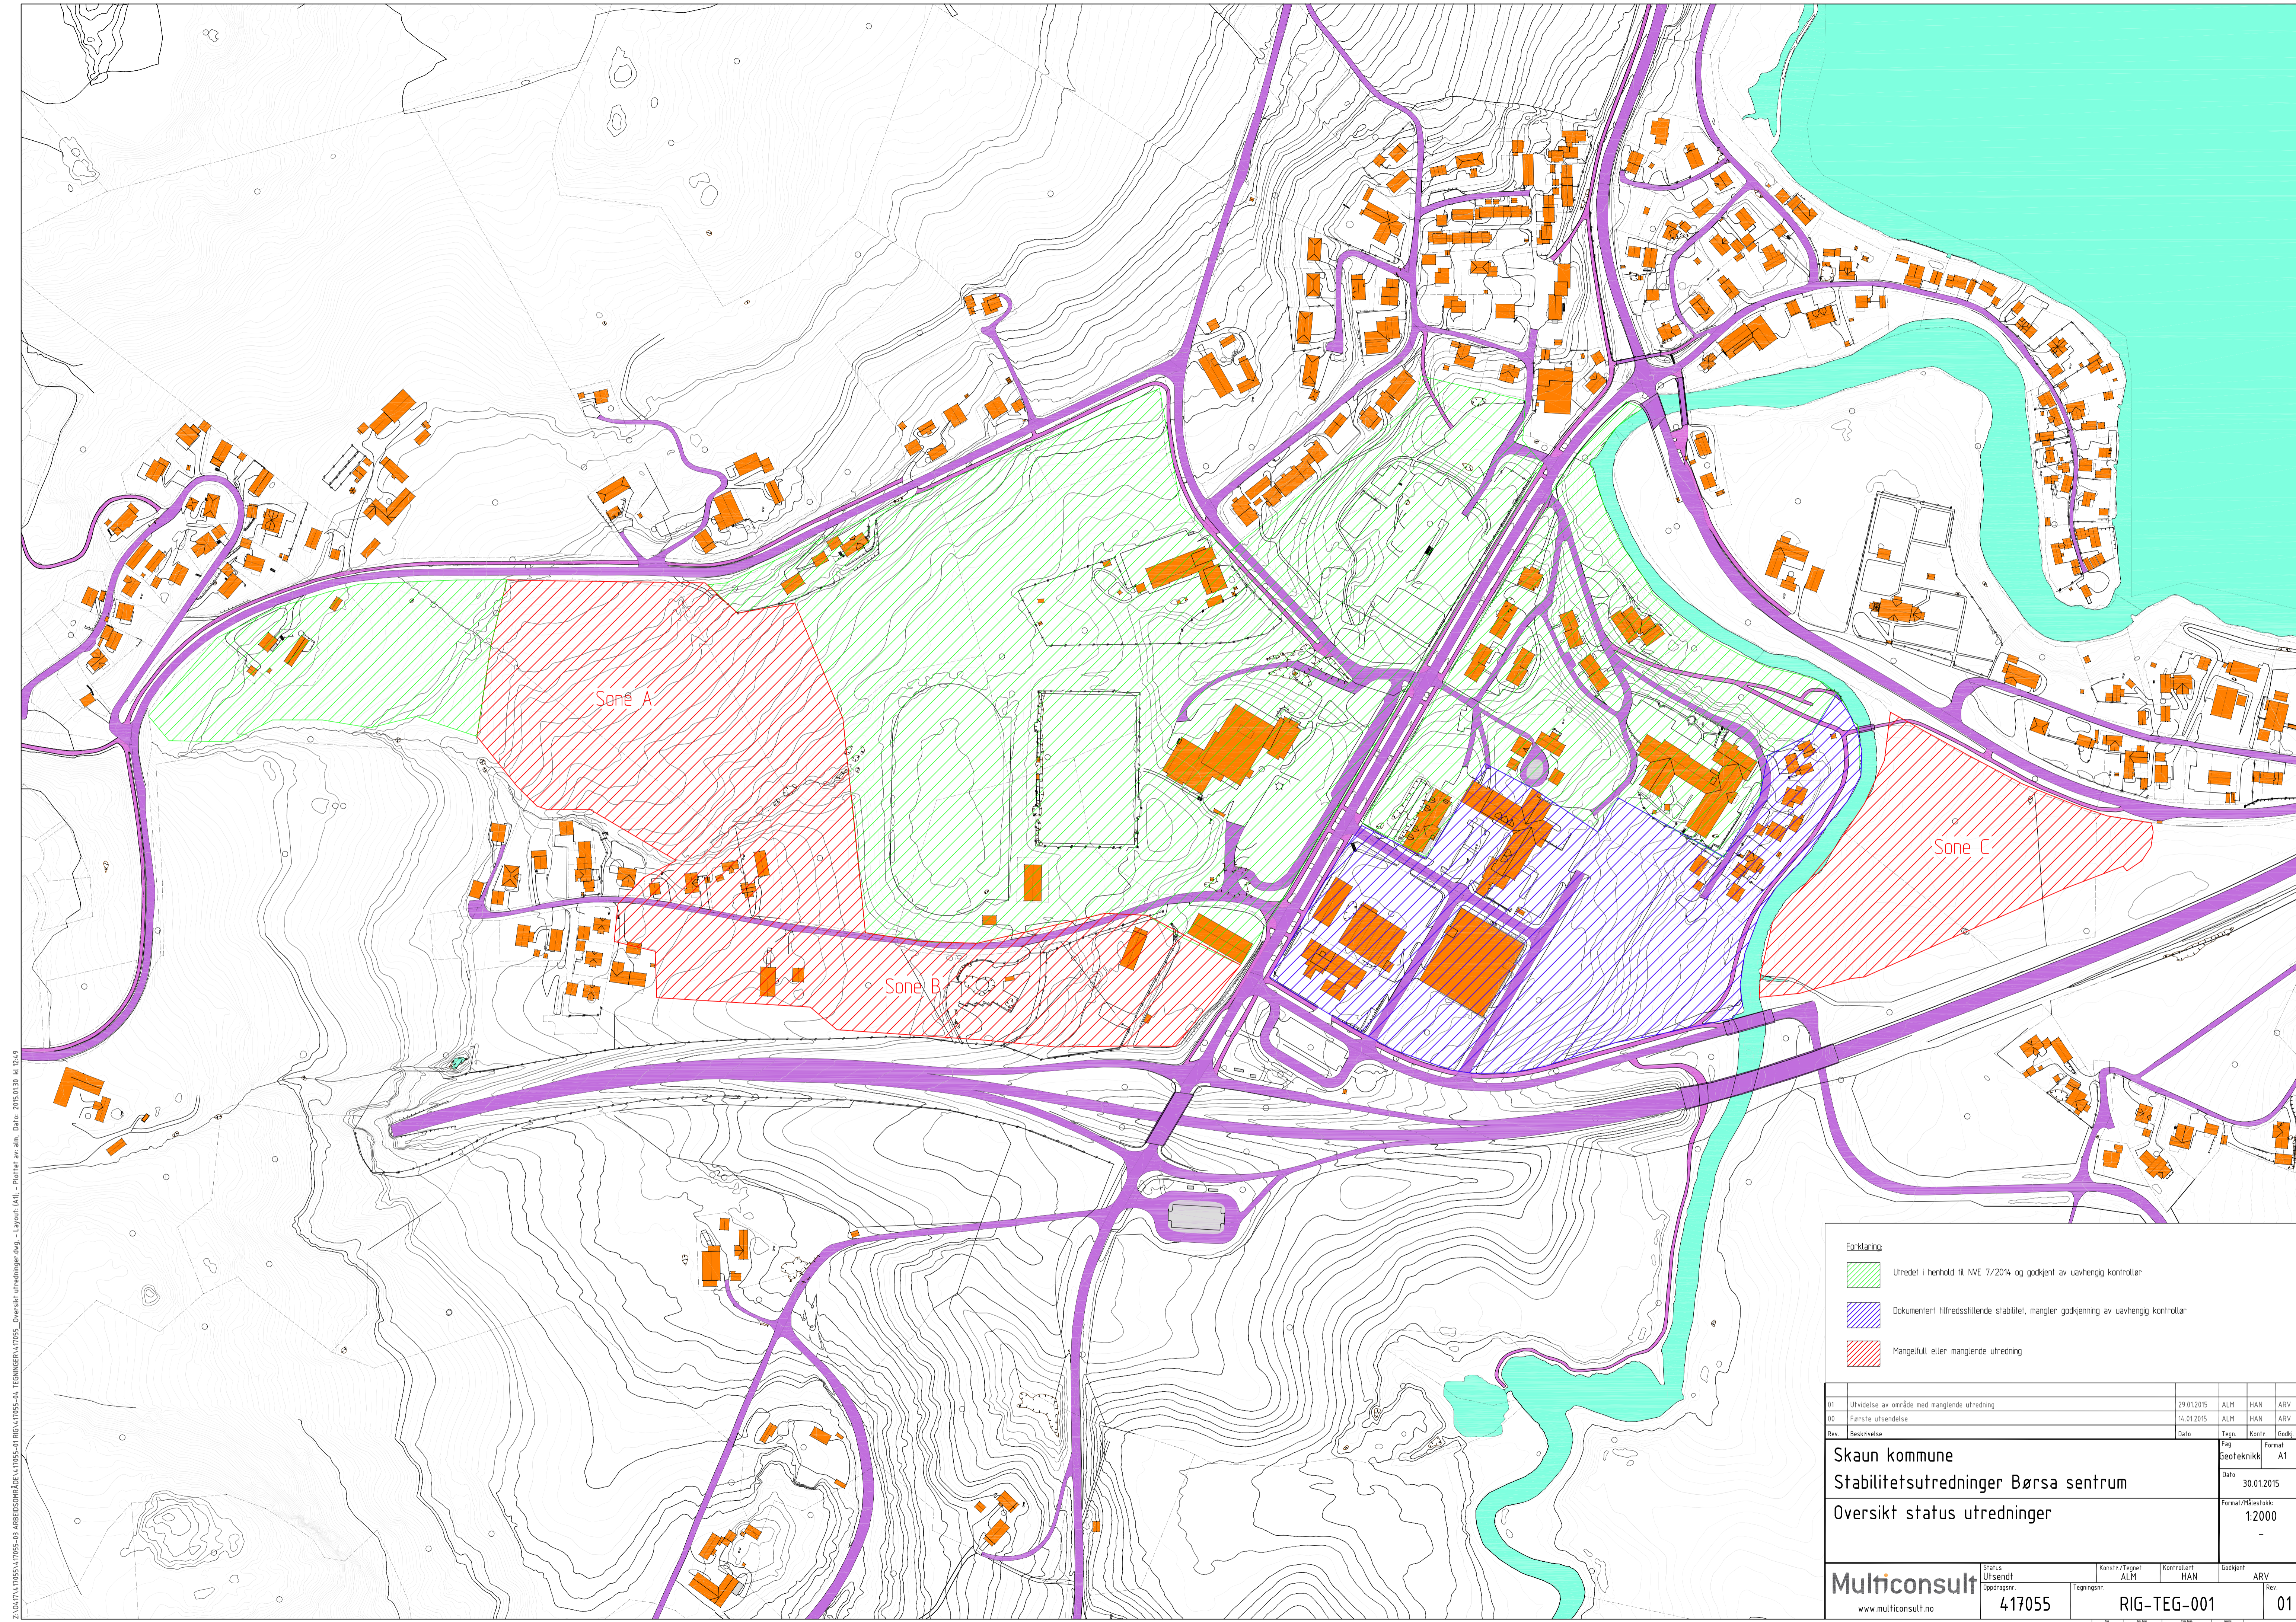
Sammenstilling av stabilitetsvurderinger har vist at eksisterende utredninger i de aller fleste områdene i Børse sentrum vil kunne tilfredsstillende dagens gjeldende regelverk (NVE veileder 7/2014). På vedlagte tegning 417055-RIG-TEG-001 er disse områdene markert med grønn skravur.

For områder markert med blå skravur finnes det ikke spesifikke utredninger, men det er tidligere utført stabilitetsberegninger. Beregningene utført i 2005 av Multiconsult (ref. Vedlegg A) fant en beregningsmessig stabilitet høyere enn 1,45 i beregningsprofilene på dette området.

For områdene markert med rød skravur vurderer vi at det er behov for spesifikke utredninger:

- Sone A: Området omfatter skråningen vest og nordvest for idrettsanlegg. Det er utført stabilitetsberegninger som viser at stabiliteten ned mot bekken ikke er tilfredsstillende for en utbygging på dette tomteområdet (NGI, ref. /2/). NGI angir videre i sin vurdering at oppfylling i ravinen sør for området må være utført før enhver utnyttelse av dette området.

- Sone B: Her er det utført kun få grunnundersøkelser og områdets stabilitet er ikke vurdert. Før tomtene i denne sonen kan klareres, må det utføres grunnundersøkelser for å skaffe seg et tilstrekkelig grunnlag for nødvendige stabilitetsberegninger.
- Sone C: Stabilitetsberegninger utført i /2/ viser at i ett beregningsprofil på dette området er sikkerhetsfaktor lik 1,40. Ved nye tiltak her tilrås derfor å utføre nye beregninger for å dokumentere sikkerhetsnivået.

I henhold til NVE veileder 7/2014 (ref. /1/) må stabiliteten i dette området generelt dokumenteres med beregninger som viser «forbedring» av stabiliteten. Dette gjelder tiltak i tiltakskategori K4. Det er sannsynlig at oppfylling i ravinen i sør vil være tilstrekkelig tiltak. Oppfylling og erosjonssikring i denne ravinen må prosjekteres nærmere. For mindre tiltak i kategori K2 og K3, kan det være tilstrekkelig å oppnå «ikke forverring» av stabiliteten. Men dette må vurderes i hvert enkelt tilfelle.
