# ► **MTA Bolvik - Vrangfoss**

Vurdering av områdeskredfare

Oppdragsnr.: **5203816** Dokumentnr.: **5203816-RIG-01** Versjon: **J01** Dato: **2023-02-01**

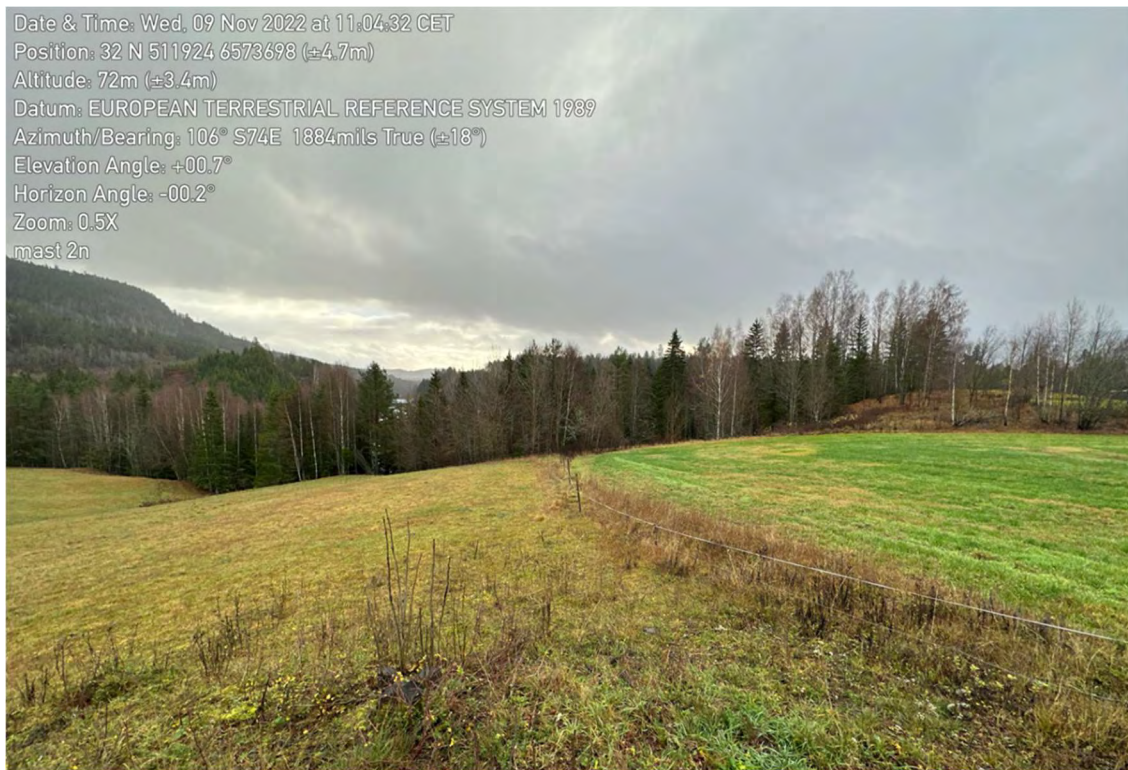
Utløpsområde: Områdene på oversiden av mast 2 i nordlig retning er tilnærmet flate (< 1:20) så det er ikke et løsneområde fra bakenforliggende terreng nord for mast 2. Mast 2 ligger ikke i et utløpsområde.

Løsneområde: På sydsiden av mast 2 er det observert berg i dagen fra elvebredden og et stykke opp mot skråningen ved jordet. Noe mer berg er synlig høyere opp mot gården sydvest for mast 2. Vi anser at muligheten for et områdeskred på nedsiden av mast 2 er begrenset av bergoverflaten som stiger fra elvebredden og opp i skråningen nedenfor jordet på nedsiden av mast 2.

Figur 13 Bilde av mastepunkt 2 mot syd mot Eidselva

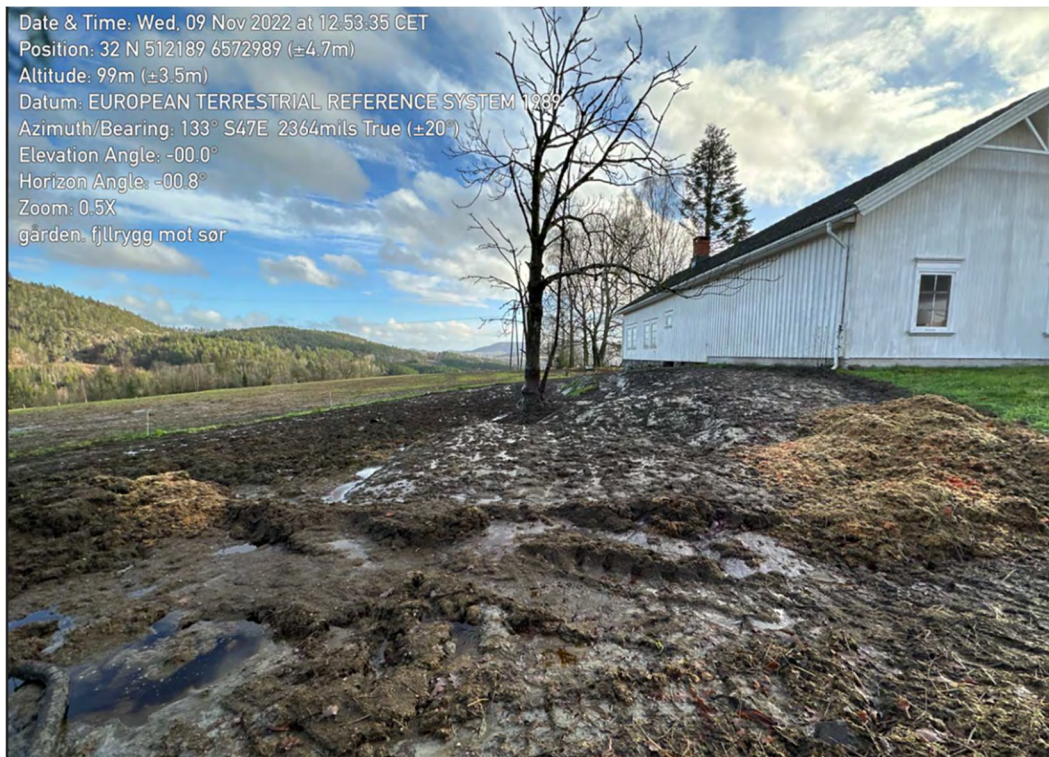
Utløpsområde: Det er observert mye berg rundt gården så ras fra høyereliggende områder truer ikke mast 4,5 eller 6. Høyereliggende områder (hvor det er kan være løsmasser) vest for mast 5 er forholdsvis flate (> 1:20).

Løsneområde: To master står på berg (4, og 6) så disse vil ikke kunne rase ned mot Eidselva. Mast 5 står kanten av dyrket mark med en større ravinedal på søndre side som ender opp ned mot Eidsfoss sluse. Skråningen fra ravinedalen og opp mot masten er forholdsvis bratt med en helning opp mot 1:1. Det kan ikke utelukkes at mast 5 kan være en del av et løsneområde for større skred.

Figur 14 Bilde viser berg på vestsiden av Eie gård som strekker seg nordover og vestover

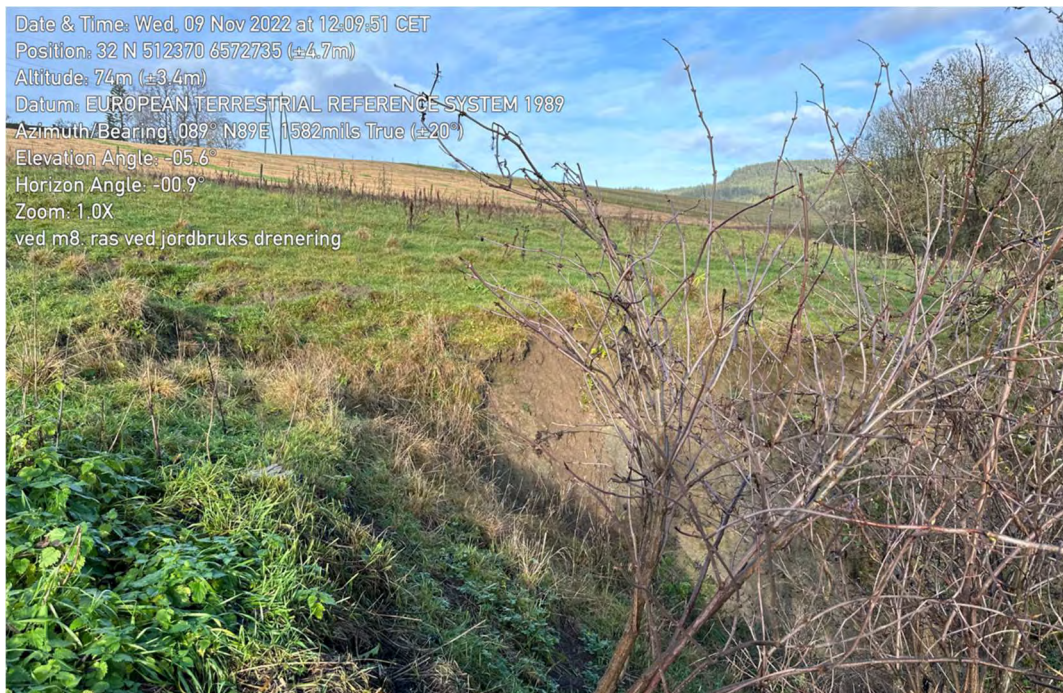
Det er et observert rester fra et mindre ras fra toppen av ravine skråningen i jordkanten ved mast 8. Here er det også et jordbruksdren som ender ut og dette er trolig årsaken til raset. Over rasstedet er det flere innsynkinger i bakken som følger drenerørret et stykke oppover. Trolig er det lekkasje rundt røret som har erodert og vasket bort masser.

Utløpsområde: Mast 7 og 8 ligger i skråningene nedenfor Eide gård og det er over 20 m høydeforskjell opp til gården. Mast 7 ligger trolig tett på bergkollen som omgir Eie gård og vil derfor ikke ligge i et utløpsområde for skred fra høyereliggende områder da det trolig er grunt til berg i overliggende terreng. For mast 8 er grunnforholdene i overliggende terreng mot øst ukjent og det kan ikke utelukkes at masten kan ligge i et utløpsområde.

Løsneområde: Begge masten ligger på kanten av ravinedaler, eller tett på, og det er ikke observert berg i nærheten. Muligheter for at mastene ligger i et løsneområde kan ikke utelukkes.

Figur 15 Bilde viser ras ved jordbruksdren ved mastepunkt 8

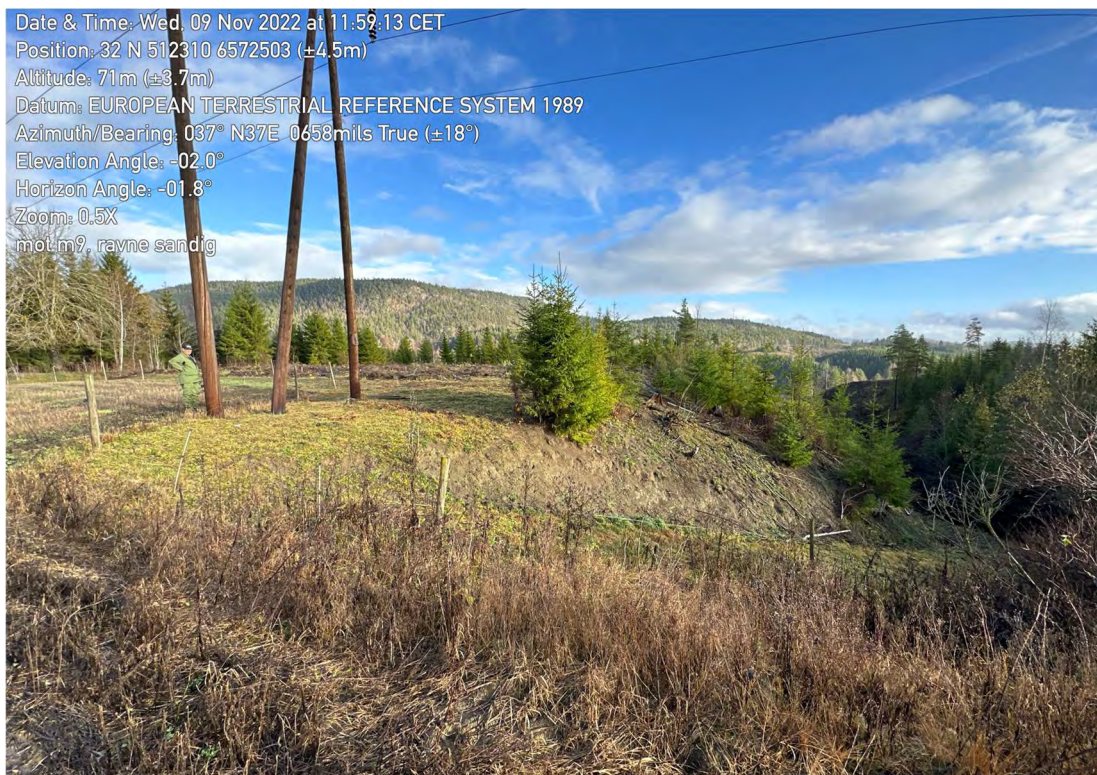
Utløpsområde: Jordene nord og vest for mast 9 – 11 er forholdsvis flate og mastene ligger således ikke i et utløpsområde for skred fra høyereliggende områder.

Løsneområde: Mast 9 og 11 ligger på kanten av ravineskråninger og mast 10 er plassert omkring 50 m fra nærmeste ravineskråning mot Fv. 359 som er over 20 m høy. Dette betyr at mastene kan være en del av et løsneområde for områdeskred med utløp i Lannavegen, eller i ravineskråning.

Figur 16 Bilde mot planlagt mastepunkt 9 i vestlig retning

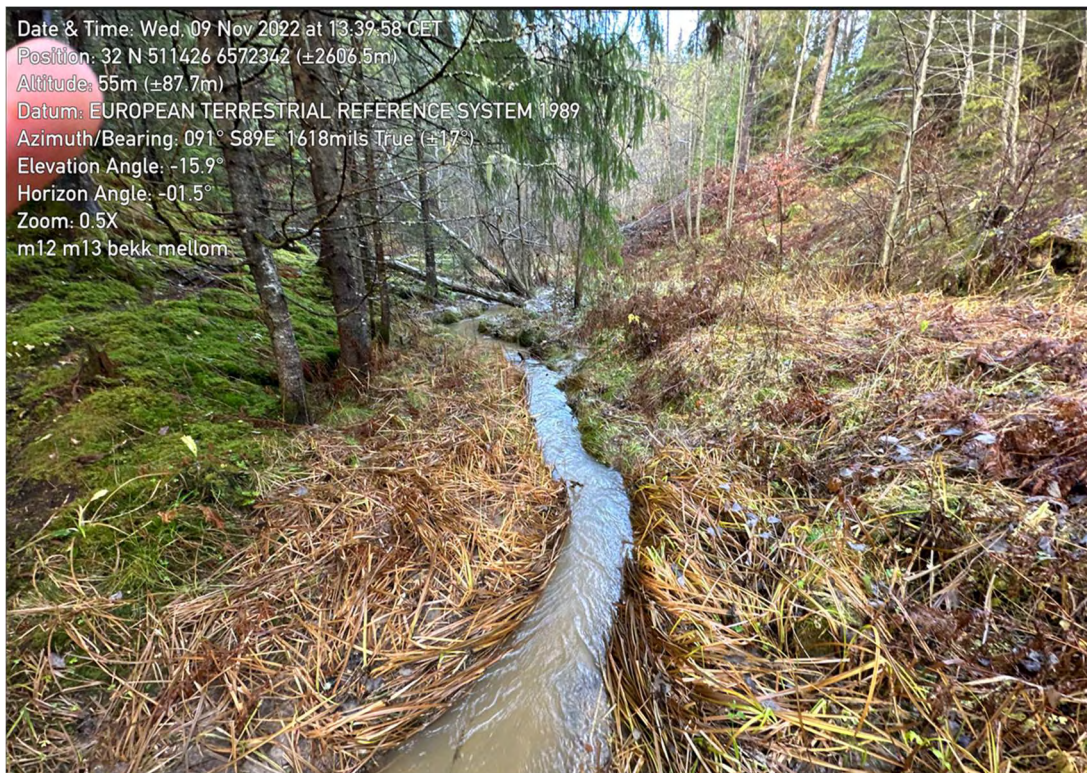
Utløpsområde: Da ravineryggene er forholdsvis flat er det vurdert at mast 12 og 13 ikke trues av et utløpsområde fra høyereliggende terreng.

Løsneområde: Ravine skråningene nedenfor mastene er over 15 m høy og har en helning på omkring 1:2. Det kan derfor ikke utelukkes at mastene er plassert i et løsneområde.

Figur 17 Bilde viser bekk på sydsiden av ravinryggen for mast 12

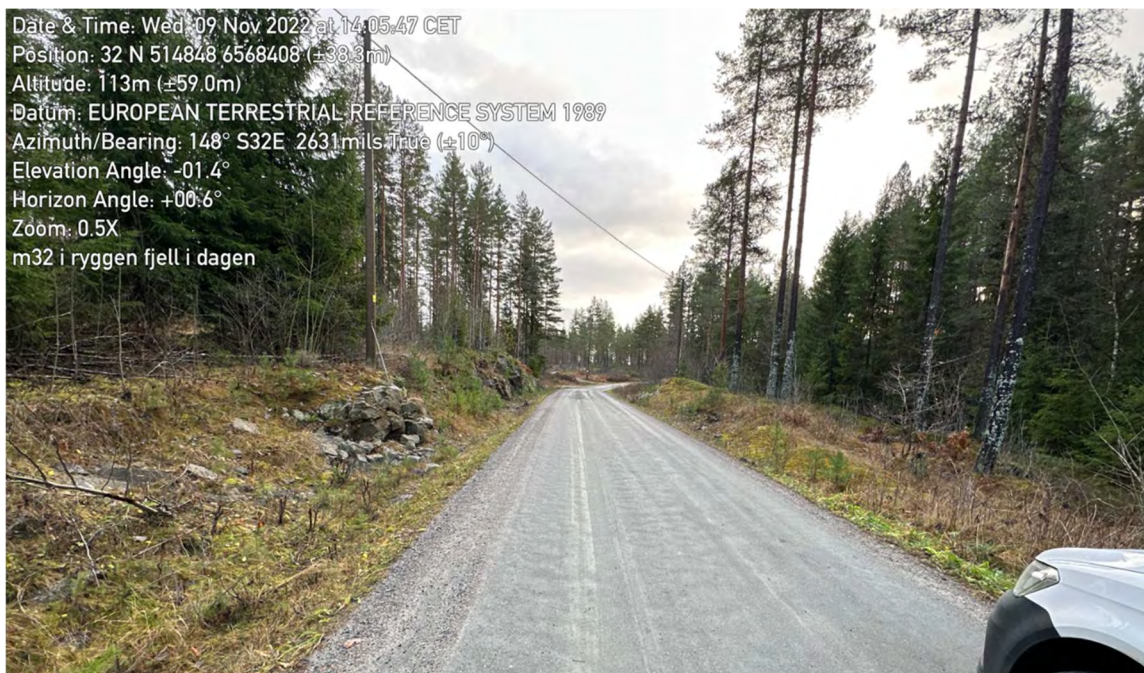
Utløpsområde: Mastene (29 – 34) i området ligger ikke i løsneområder fra høyereliggende terreng da disse enten består av berg i dagen, eller områder med grunt til berg, eller omkringliggende områder er flate med liten høydeforskjell.

Løsneområde: Det er observert berg langs Briskemyrvegen og i terrenget ved mast 29 – 34. Samtidig er området forholdsvis flatt. Ved mast 32 er høydeforskjellen ned mot søndre bekken ca.6 m, men det observert berg i dagen i dette området. Mastene er derfor ikke plassert i potensielle løsneområder.

Figur 18 Bilde viser berg i dagen på begge sider av vegen ved mastepunkt 32 mot vest

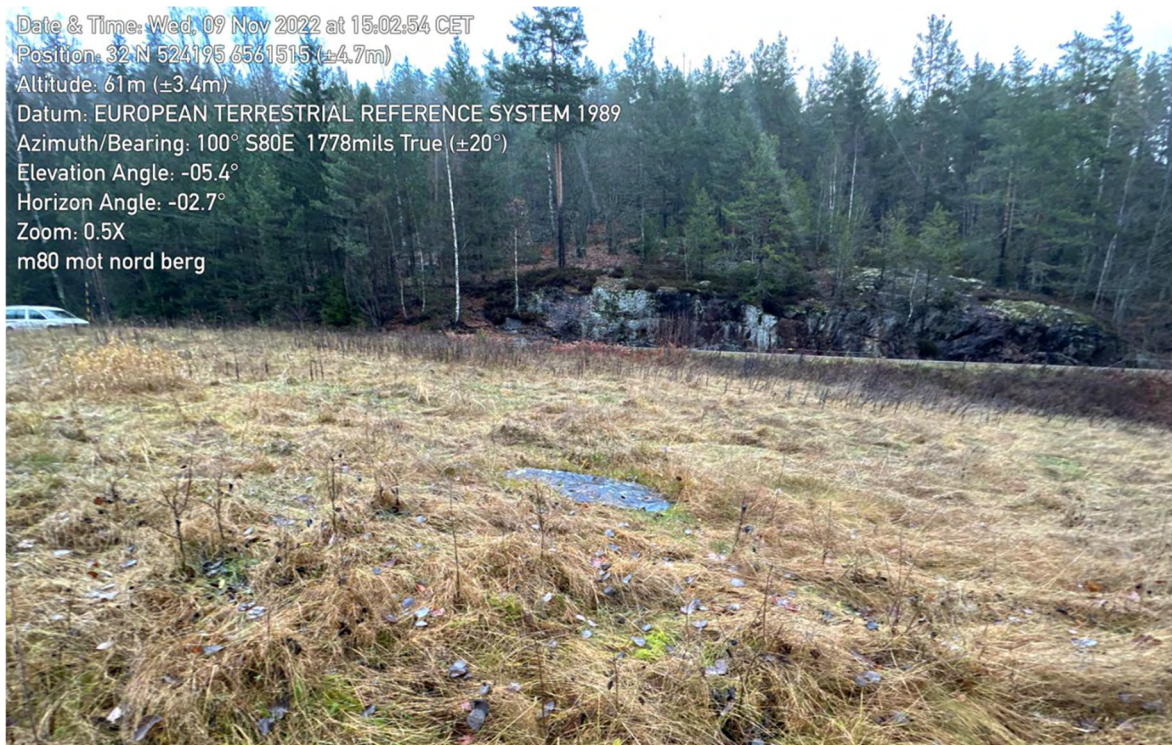
Utløpsområde: Fra mast 80 og 81 stiger terrenget svakt opp mot vegen med en høydeforskjell på omkring 5 m. Det er imidlertid berg på nordsiden av Stavdalsvegen og observert berg i dagen på jordet så høyereliggende områder i nord kan ikke true mast 80 og 81. For mast 82 er det uproblematisk da denne ligger på toppen av en kolle med berg i dagen.

Løsneområde: Mast 80 og 81 er ikke en del av et løsneområde da begge står på berggrunn, eller i område med grunt til berg.

Figur 19 Bilde mot nordvest. Ved mast 80. Viser berg i dagen på jordet og berg bak Stamdalsvegen

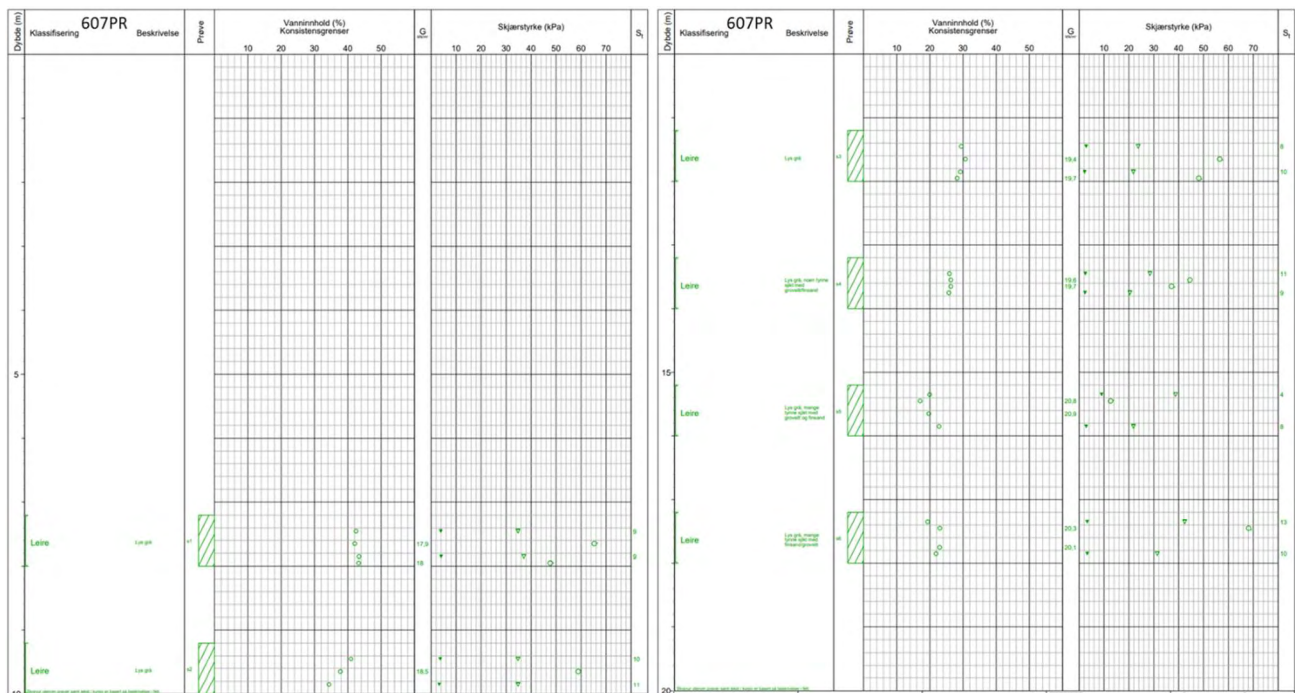
Prøveserien for punkt 607PR gir et godt bilde av løsmassene fra 7 - 18 m dybde (se Figur 21).

Generelt er løsmassene klassifisert som middels sensitiv leire som varierer fra bløt til fast. De fleste prøvene viser imidlertid middels fast leire. Vanninnholdet varierer mellom 19 – 43% med de høyeste målingene i øvre lag. Heller ikke her var det sprøbruddmateriale, eller kvikkleire i prøven.

Figur 21 Viser prøveserie 607PR fra 0 - 10 m og 10 - 20 m på hhv. venstre og høyre side
