Dato: 26.03.2021
Dokumentnr: 115197n1
Prosjekt: 115197
Utarbeidet av: Anders Bentsen/Geir Solheim
Kontrollert av: Olav Frydenberg

Sandefjord. Dverdalsåsen

Tiltak for å sikre stabilitet

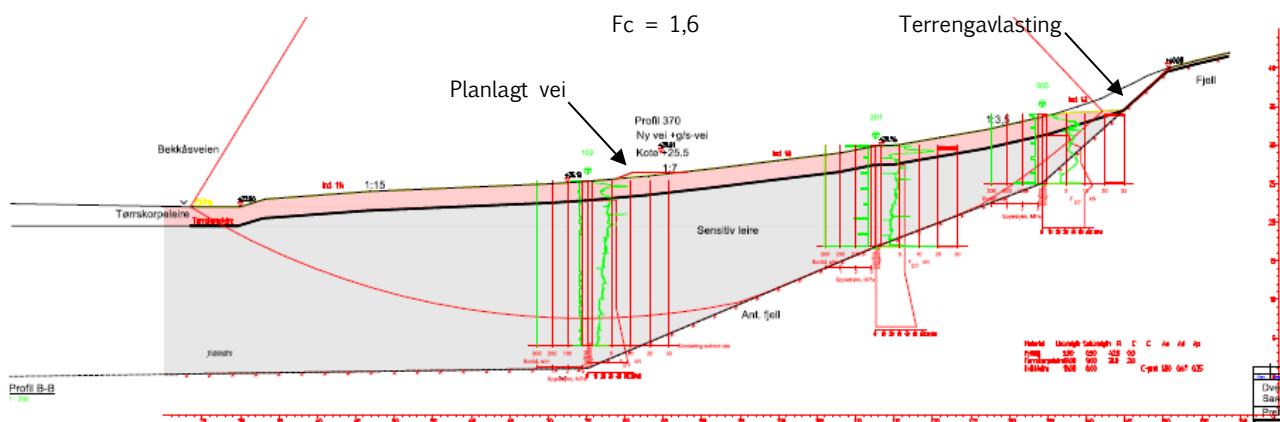
Figur 5: Profil B-B: Stabilitet oppfylling for adkomstvei med lette masser og avlastning av skråningstopp, $F_c = 1,6$

Profil B-B (tegning -101) er også ved sørøstre del av åsen, men i retning mot sydvest. Terrenget er tilnærmet som ved profil A-A, men fjellet faller noe brattere av mot vest.

Beregning av dagens situasjon viser tilfredsstillende sikkerhet med $F_c = 1,54$.

Planlagt adkomstvei inn i boligområdet kommer i nedre del av profilet som vist på tegning -101. Oppfylling for veien er ca 1 m iht mottatte planer. Oppfyllingen medfører en forverring av dagens situasjon. For å oppnå tilfredsstillende sikkerhet med $F_c \geq 1,6$, må fyllingshøyden reduseres, eller alternativt må fyllingen bygges opp av lette fyllmasser (skumglass eller lettaklinter).

Adkomstvei opp på åsen er planlagt i avlastet område. Veigeometri må derfor vurderes nærmere. Det kan bli nødvendig å legge veien inn i fjellskjæring, alternativt stabilisering av leire med kalk/segment.

Figur 5 viser et mulig tiltak med lette fyllmasser i veifyllingen kombinert med avlastning av skråningstopp inn mot fjellet og beregnet sikkerhet $F_c = 1,6$.

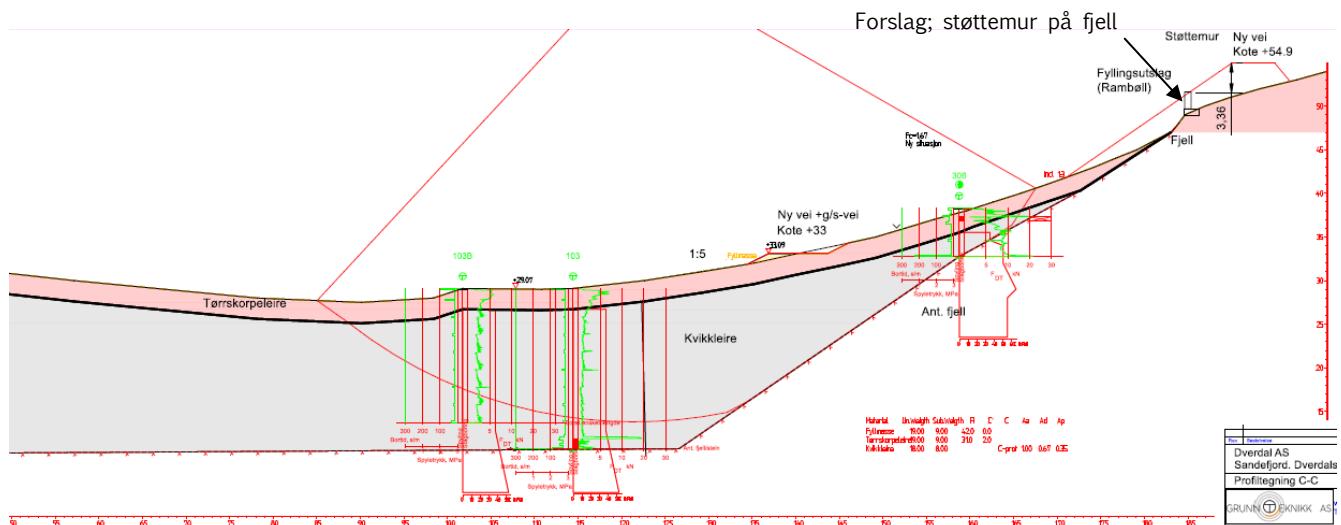
Figur 6: Profil C-C: Stabilitet dagens situasjon, $F_c = 1,67$.

Profil C-C (tegning -102) er tatt tilnærmet øst-vest midt på åsen, og i det området hvor fjelloverflaten stiger brattest. Fjelloverflaten faller bratt fra bart/synlig fjell i øvre del til ca. 20 m dybde i pkt 103 i nedre del av skråningen.

Mottatte planer viser en adkomstvei på toppen av skråningen på fjellet hvor fyllingsutslaget fra veien slår ned i skråningen, se fig. 6 og teg. -102.

Beregning av dagens situasjon viser tilfredsstillende sikkerhet med $F_c = 1,67$.

Fyllingsutslag som vist vil ikke gi tilstrekkelig fyllingsfot og vil også gi uakseptabel stabilitet i den bratte, vestvendte skråningen. Veien på toppen vil komme på fjell. Vi forutsetter derfor at stabilitet av veifyllingen løses ved en støttemur e.l. på fjell i øvre del slik at fyllingsutslag ned i skråningen unngås.

Adkomstveien nede i skråningen er iht mottatte planer lagt på ca. kote +33 hvilket medfører minimale terrengingrep og ingen forverring av stabiliteten. Tiltak utover støttemur for veien på fjell i øvre del er derfor ikke nødvendig.

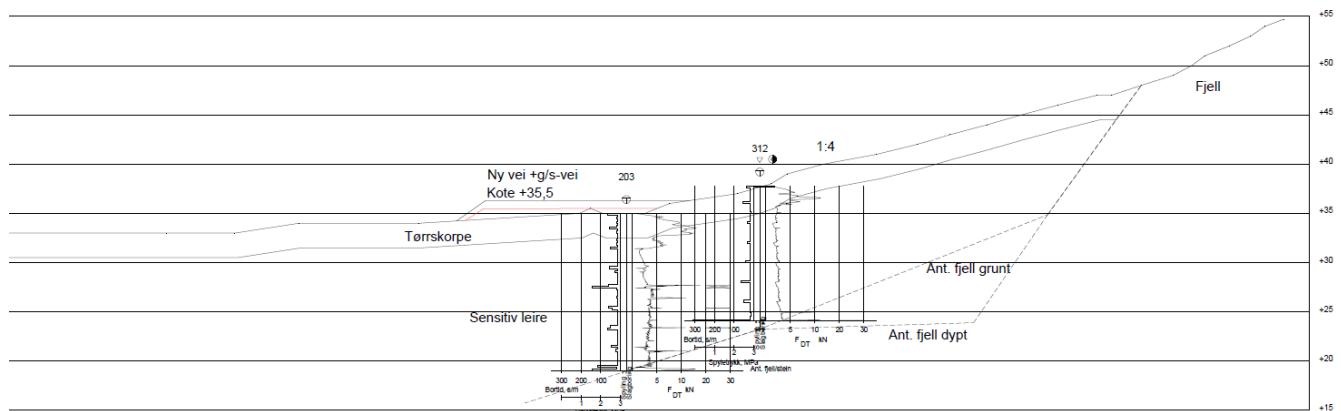
Figur 7: Profil C-C: Ulike, mulige fjellforløp øst for boring 312 er skissert (tegning -103)

I øvre del av skråningen er det bart, synlig fjell. Deretter faller terrenget relativt bratt med helning ca. 1:4 ned til boring 312 videre til boring 203 i foten av skråningen.

Det var opprinnelig planlagt boring øst for pkt.312 for å avdekke dybder til fjell da dette vil være styrende for kritisk bruddsirkel og dermed stabilitet i skråningen. Boring ble imidlertid ikke gjennomført av hensyn til arkeologiske forhold. Vi har derfor gjort beregninger for ulike dybder til fjell i dette området. Fjelldybden bør kontrolleres ved endelig detaljprosjektering.

Beregning av dagens situasjon viser ikke tilfredsstillende sikkerhet med hhv $F_c = 1,32$ for grunn fjelloverflate og $F_c = 1,23$ for dyp fjelloverflate.

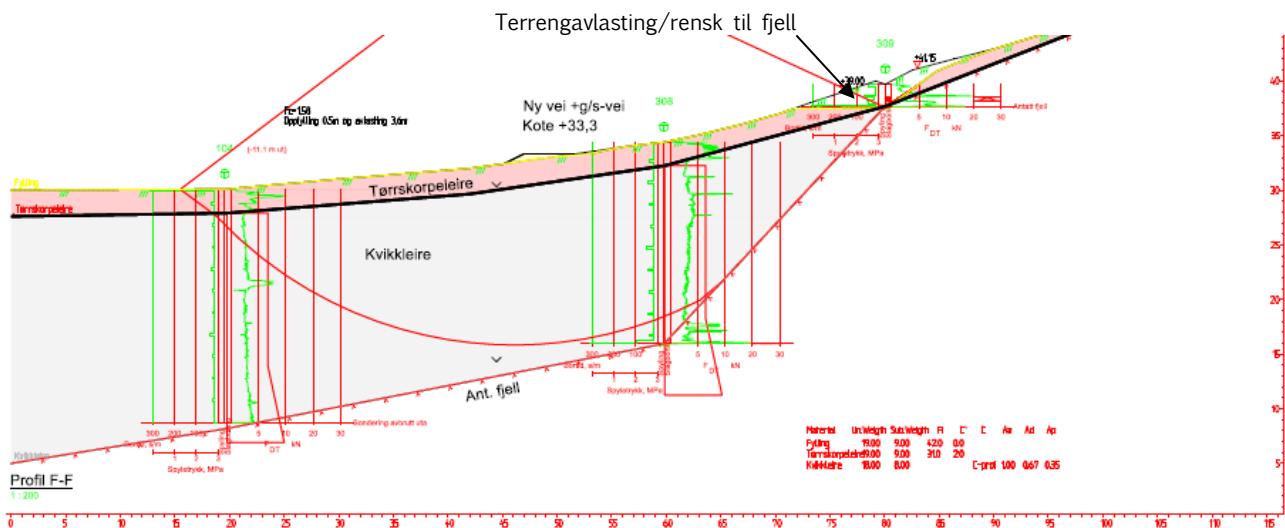
Figur 9: Profil F-F: Tilfredsstillende stabilitet med ca. 0,5 m oppfylling for vei med terregavlastning til ca. kote +37,5 ved borepunkt 309. $F_c = 1,58$.

Ved profil F-F (tegning -105) er det bart fjell øverst i skråningen og liten løsmassedekning fram til borepunkt 309, hvor fjellet deretter faller av bratt videre mot vest og borepunkt 308. Ny adkomstvei er planlagt tilnærmet i terrenget på ca. kote +33.

Beregning av dagens situasjon viser tilfredsstillende sikkerhet med $F_c = 1,44$.

Etablering for adkomstvei medfører forverring av stabiliteten i forhold til dagens situasjon selv om oppfyllingen er beskjeden. Krav til beregningsmessig sikkerhet er da $F_c \geq 1,6$. Figur 9 viser en mulig løsning med avlastning på skråningstopp ved rensk til fjell fram til borepunkt 309.

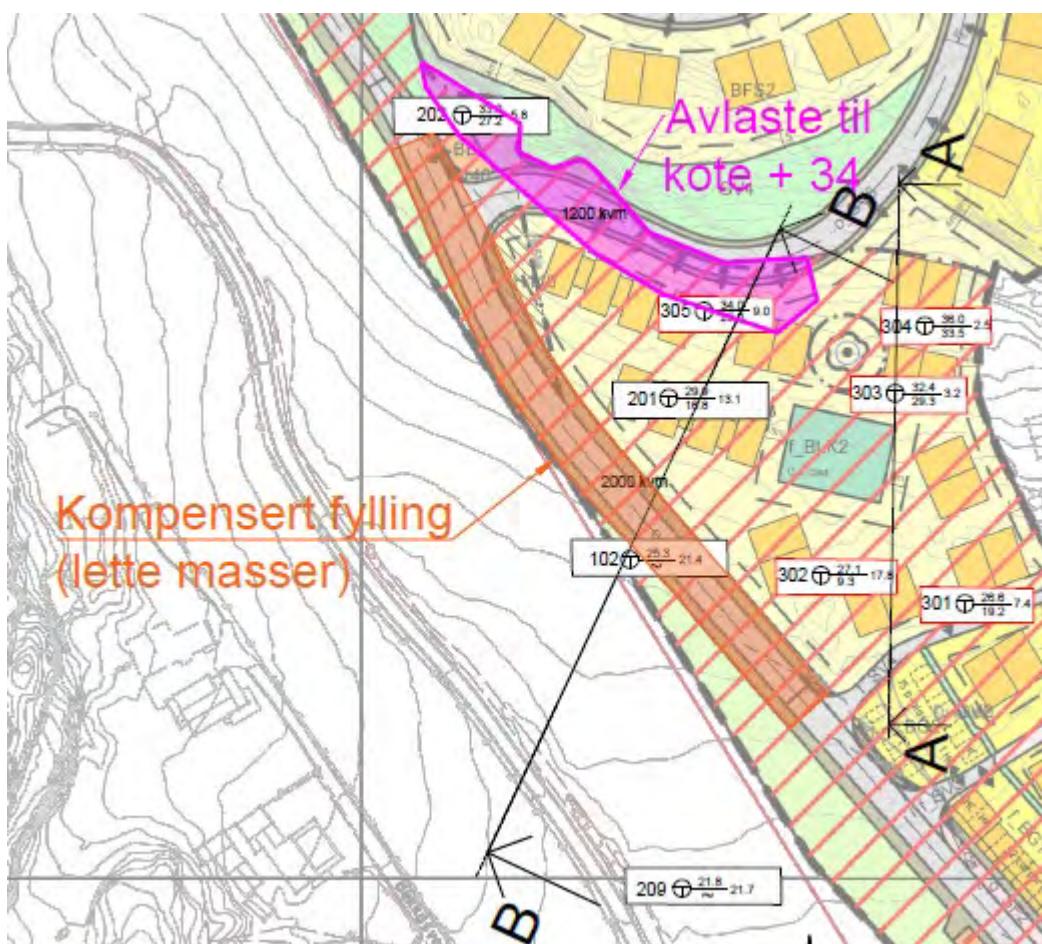
Figur 10: Terregnavlastning ved rensk til fjell eller kote +34.

Ved søndre del av åsen viser beregninger at det bør terregavlastes på topp skråning inn mot fjellet som vist på figur 10.

Mottatte planer viser at det er planlagt ny vei opp til toppen av åsen innenfor dette området. Veien er planlagt dels på fjell og dels på fylling. Der veien kommer på området hvor det må terregavlastes, bør geometri og tiltak for veien vurderes særskilt. Hvis mulig bør veien legges inn i fjellskjæring. Alternativt kan det bli aktuelt å stabilisere leirgrunnen med kalk/sement.

Hovedadkomstveien i nedre del av skråningen bør bygges opp kompensert ved bruk av lette fyllmasser.

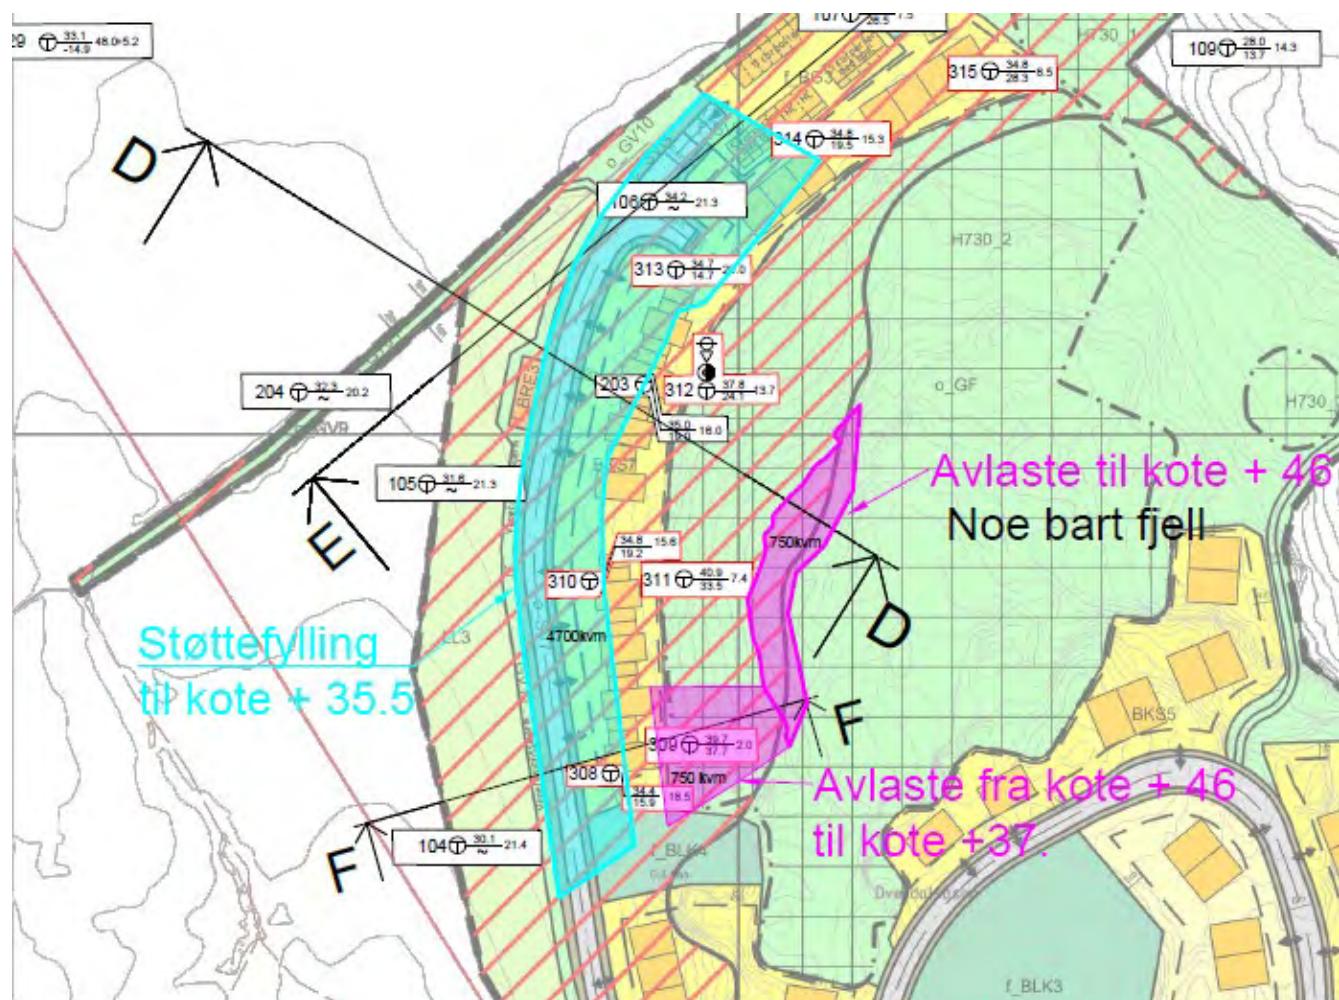
Figur 11: Området nordvest for Dverdalsåsen hvor topp skråning avlastes til kote + 46 (lilla). Område hvor det skal etableres støttefylling til ca. kote +35,5 er markert (turkis)

Grunnen ved foten av åsen er kompressibel. Utlegging av motfylling vil derfor medføre setninger i underliggende leire som vil kunne gi skadelige skjevsetninger på planlagt, direktefundamentert boligbebyggelse der denne kommer inntil motfyllingen. Man bør derfor ta høyde for at boligene bør fundamenteres på peler til fjell. Alternativt må bygging av boligene der fyllingen kommer avventes til setningene i grunnen er avsluttet. Stabilisering av grunnen ved kalk/sement kan også være aktuelt.

På nordvestre del vil nødvendige tiltak bestå av en kombinasjon av terregnavlastning på øvre del mot fjellet og heving av vei og sideterregn i foten av skråningen som motfylling. Areal som bør terregnavlastes til ca. kote +46 er skissemessig vist i figur 11. Videre må det avlastes et areal, mellom kote + 46 og kote +37,5 bak bebyggelse i profil F.

I nedre del har vi på figur 11 vist en mulig motfylling ved planlagt vei. Høyden på motfyllingen vil variere, men bør legges på ca kote +35,5.
