## Notat

| OPPDRAAG | Mogreina idrettshall - geoteknisk prosjektering | DOKUMENTKODE | 10268643-01-RIG-NOT-001 |
| EMNE | Vurdering av områdestabilitet | TILGJENGELIGHET | Åpen |
| OPPDRAAGSGIVER | Ullensaker kommune | OPPDRAAGSLEDER | Hilde Vestre Sem |

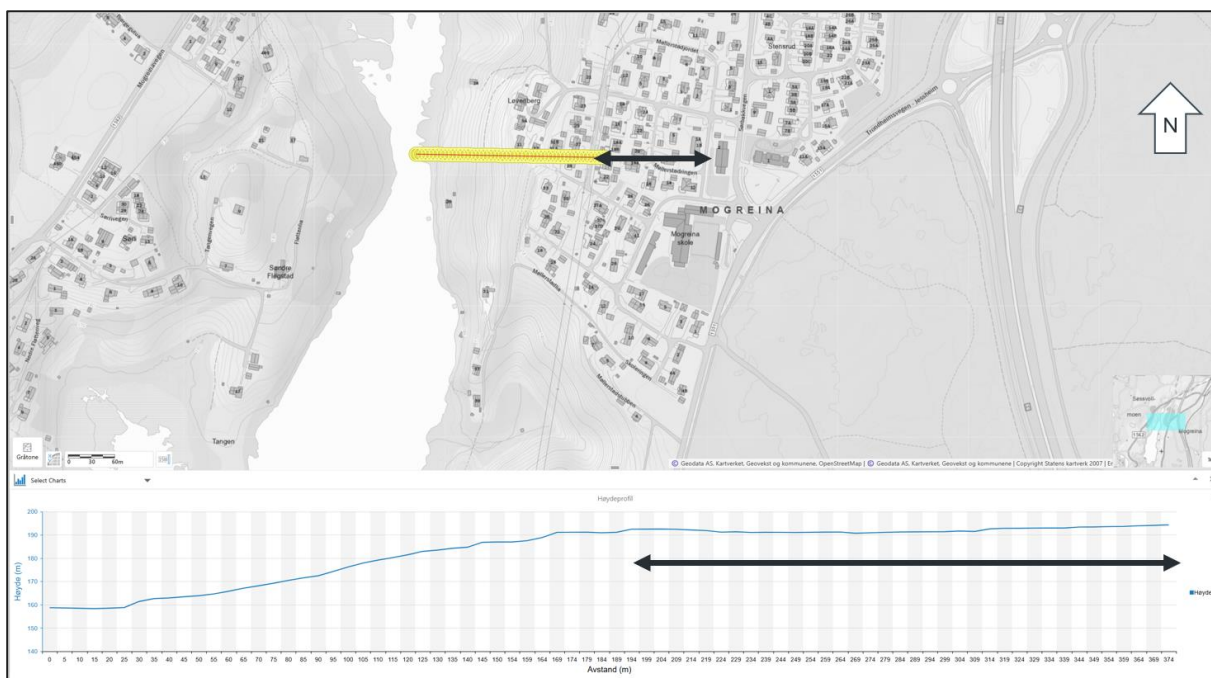
Det bebygde området ligger på et platå i terrenget som er relativt flatt, men ca. 180 m vest og ca. 250 m sør for området heller terrenget relativt bratt ned fra platået, ned til vassdraget som munner ut i Hersjøen (se Figur 4-1 og Figur 4-2). Høydeforskjellen på platået tiltaksområdet ligger på og vassdraget i sørvest er ca. 30-35 m.

Figur 4-1: Terrenprofil av området samt markert distanse fra tiltaksområdet til bratt terreng i vest. Hentet fra nve.no

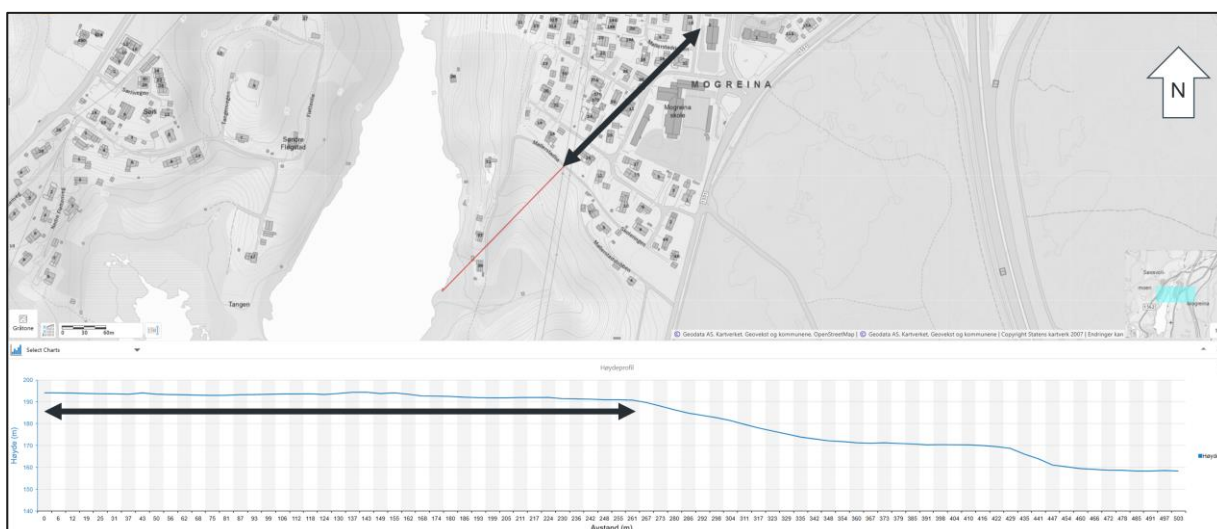
Figur 4-2: Terrenprofil av området samt markert distanse fra tiltaksområdet til bratt terreng i sørvest. Hentet fra nve.no

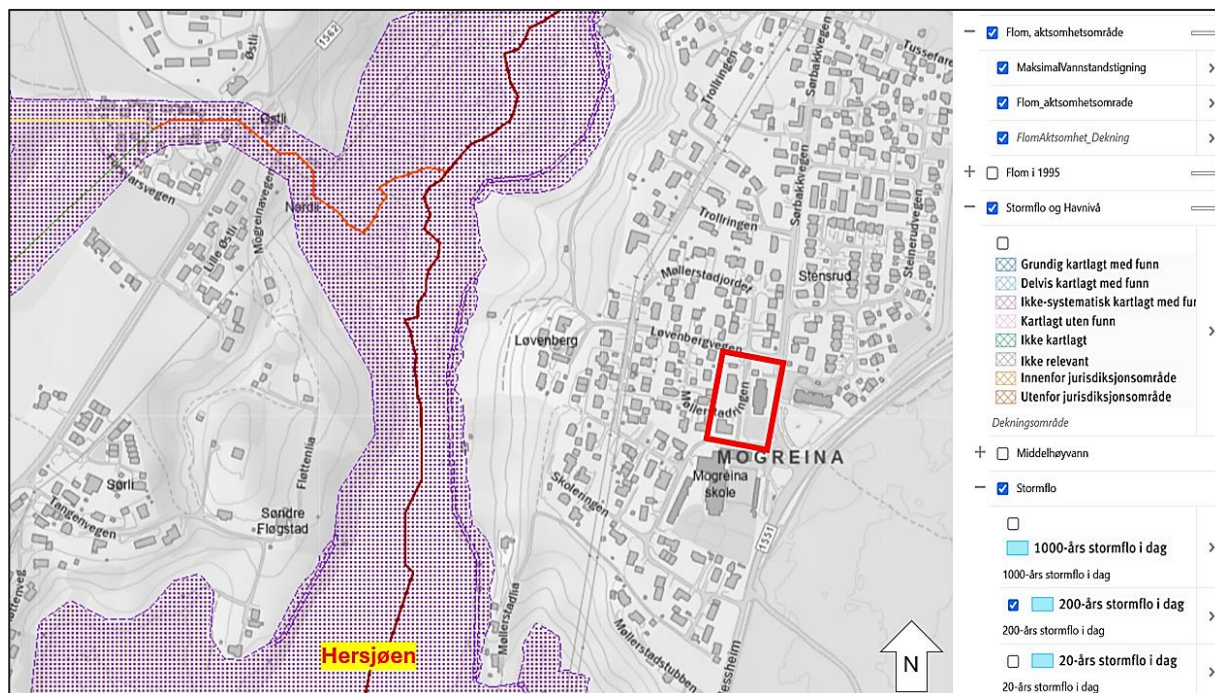
Figur 5-1 viser aktsomhetsområde for flom fra kartverket til NVE atlas. Som vist i figuren, ligger tiltaksområdet utenfor aktsomhetsområdet for flom.

Figur 5-1: Temakart for flom og stormflo [atlas.nve.no]. Tiltaksområdet er markert med rødt omriss.

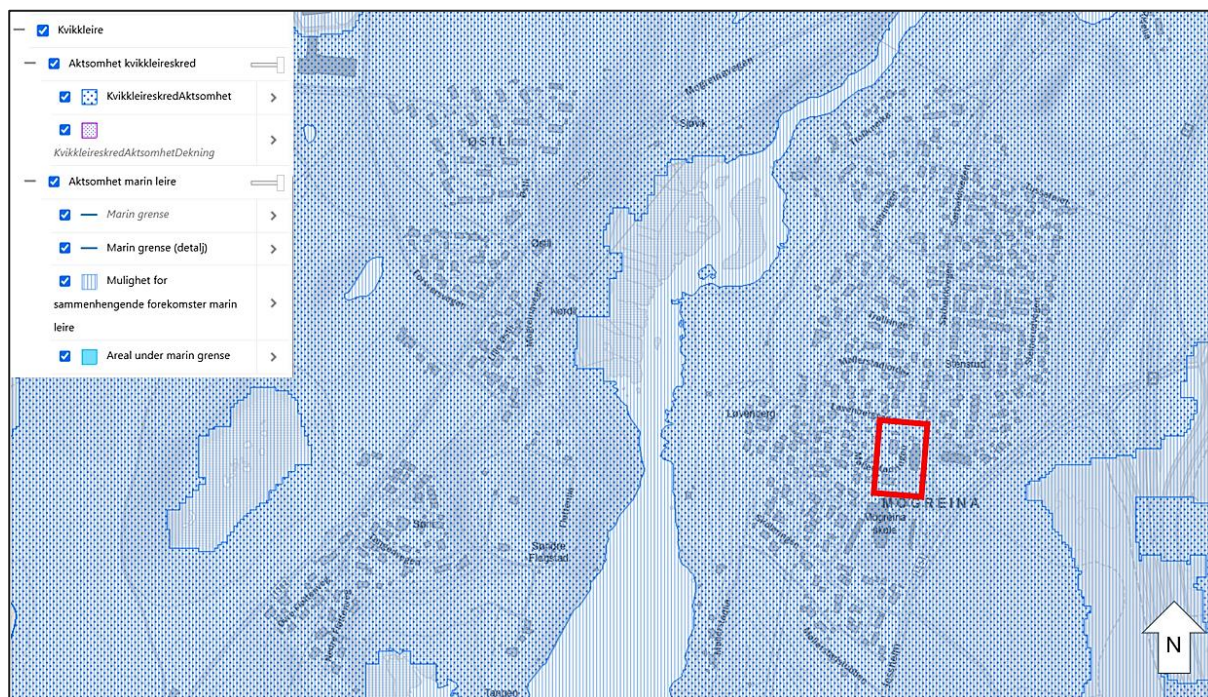
I henhold til NVE Atlas, ligger tiltaket innenfor området for aktsomhet kvikkleireskred. Se Figur 6-1.

Figur 6-1: Temakart som viser område for aktsomhet kvikkleireskred, hentet fra NVE atlas. Tiltaksområdets omtrentlige plassering er markert med rødt omriss

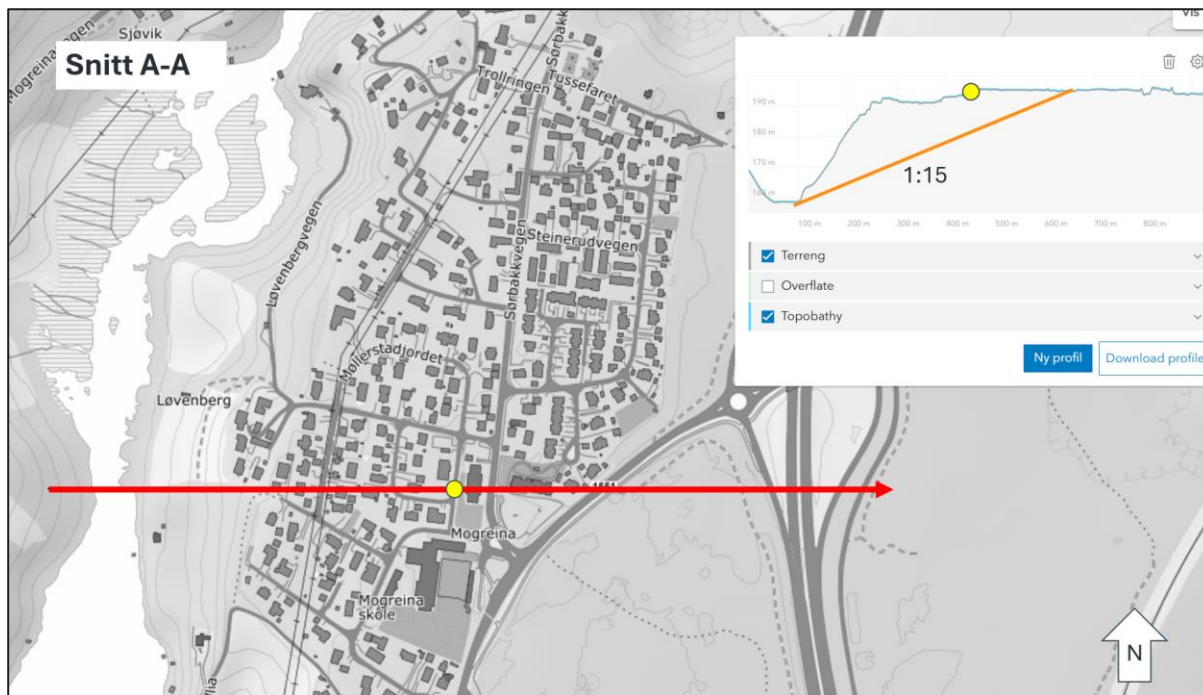
Snitt A-A (Figur 6-4) viser at tiltaksområdet ligger på et relativt flatt platå i terrenget, men at helningen ned mot vassdraget i vest er brattere enn 1:15. I Snitt A-A har denne skråningen en helning på 1:5,3.

Snittene viser at skråningshøyden ned mot vassdraget i vest varierer fra 32,6-33,8. Et potensielt løснеområde strekker seg ca. 120-177 meter bakover fra skråningsfot. Både i Snitt A-A, C-C og D-D havner tiltaksområdet innenfor et potensielt løснеområde (1:15 linje) med skråningsfot ved vassdraget i vest.

Figur 6-4: Snitt A-A, fra Vest til Øst. Hentet fra høydedata.no.

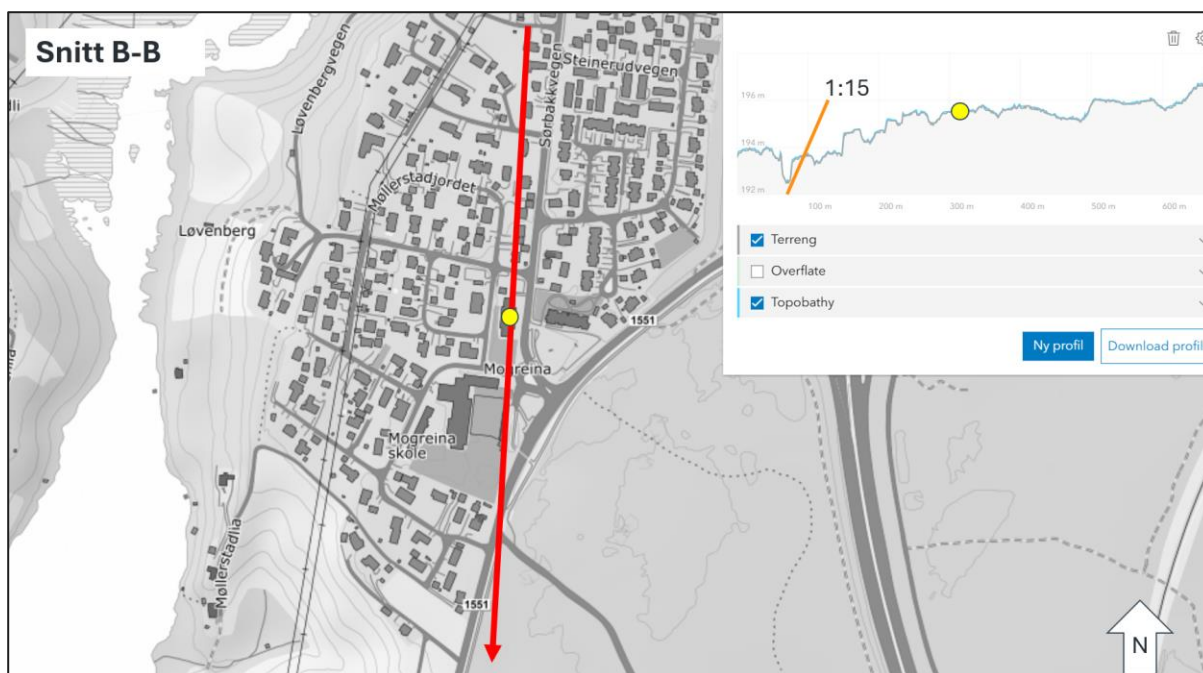
Snitt B-B (vist i Figur 6-5) viser flere lokale opphøyninger, men den gjennomsnittlige helningen er slakere enn 1:15. Terrenget heller nordover.

Figur 6-5: Snitt B-B, fra Nord til Sør. Hentet fra Høydedata.no.

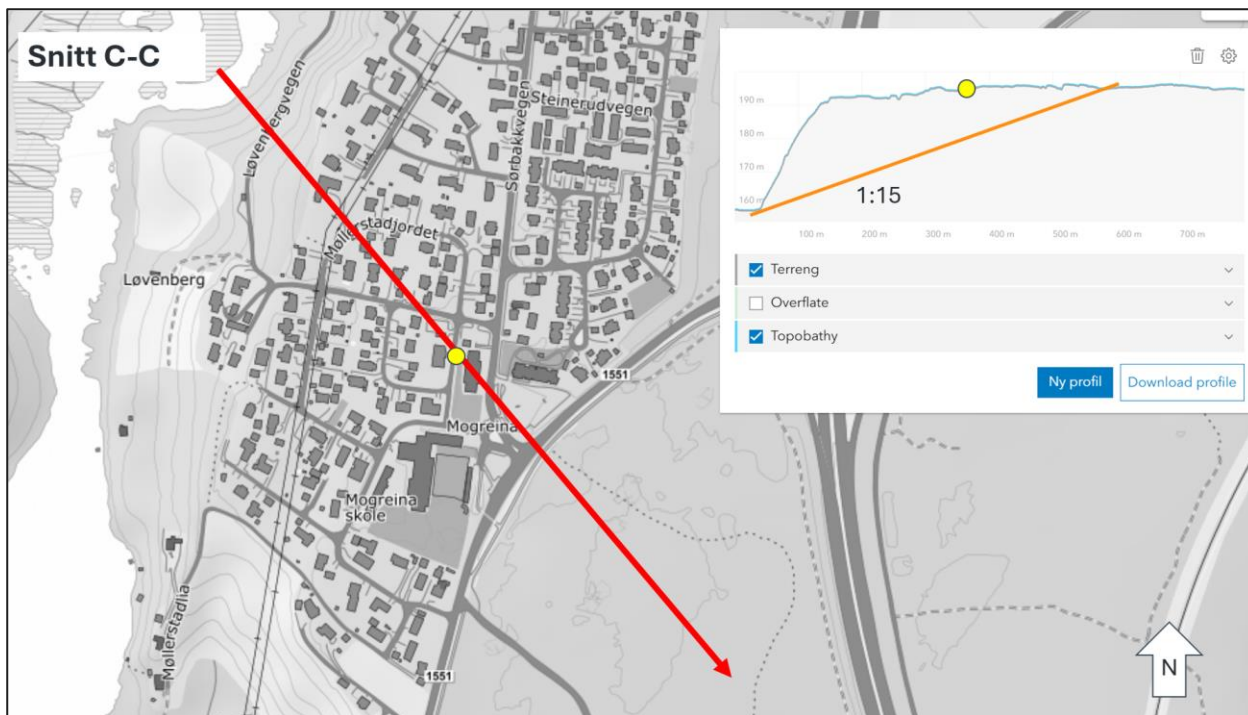
I Snitt C-C (vist i Figur 6-6) har skråningen ned mot vassdraget i vest en helning på ca. 1:3,5. I Snitt D-D (Figur 6-7) har skråningen ned mot vassdraget i vest en helning på ca. 1:5,2.

Figur 6-6: Snitt C-C, fra Nordvest til Sørøst. Hentet fra Høydedata.no.

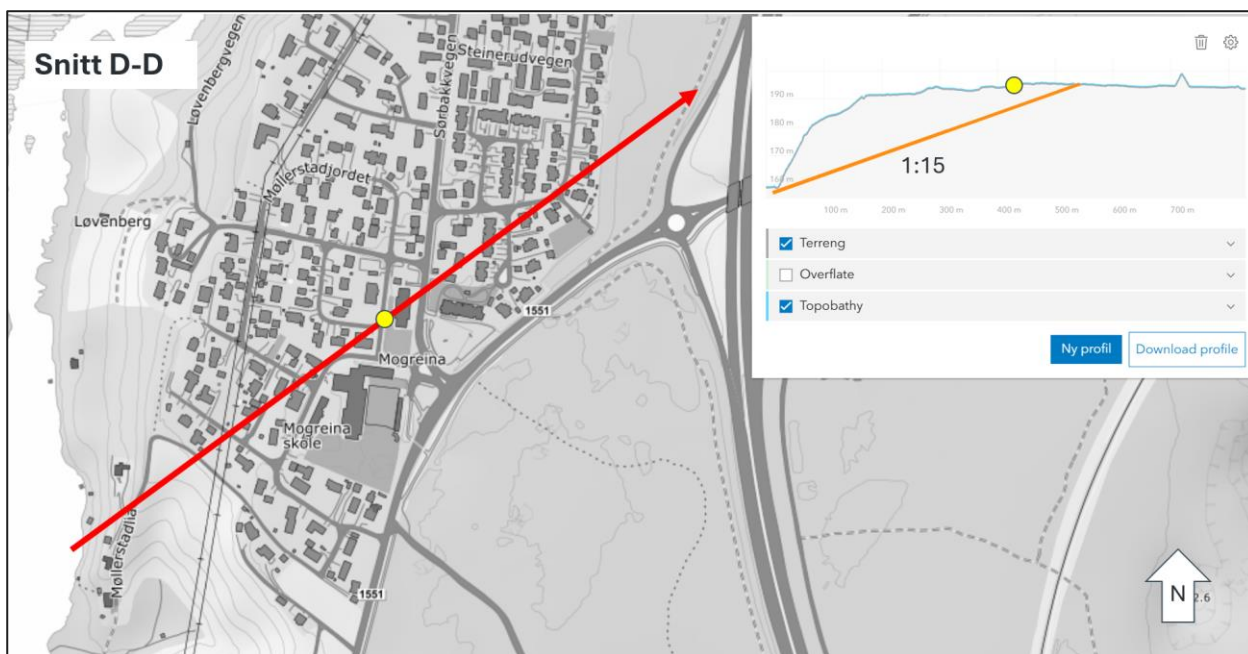
Figur 6-7: Snitt D-D, fra Sørvest til Nordøst. Hentet fra Høydedata.no.

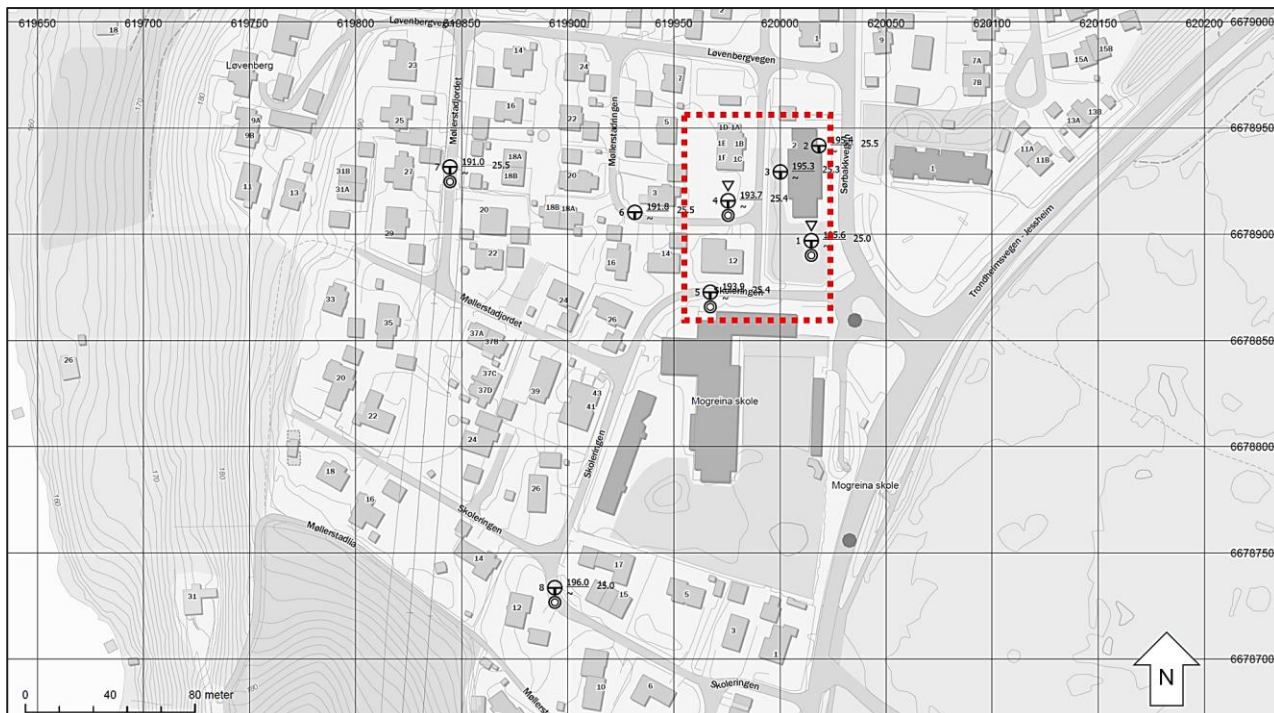
Multiconsult utførte grunnundersøkelser på området i oktober 2025 [7]. Utsnitt av borplan er vist i Figur 6-8. Utførte sonderinger og laboratorieundersøkelser indikerer at løsmassene i området består av et topplag med mektighet 0-1,5 m, etterfulgt av sand med stedvise innslag av silt. Det er utført

totalsonderinger ned til 25 m dybde, uten å påtreffe berg. Grunnundersøkelsene viser ingen indikasjoner på sprøbruddmateriale.

Figur 6-8: Utsnitt fra borplan. Tiltaksområdet er markert med rødt omriss

Topografiske analyser indikerer at tiltaksområdet ligger innenfor et potensielt løснеområde. Grunnundersøkelsene indikerer at det ikke er sprøbruddmateriale innenfor tiltaksområdet. Det er også utført totalsonderinger og tatt opp prøveserier i borpunkt 7 og borpunkt 8 som ligger hhv. ca. 110 m vest og ca. 140 m sørvest for tiltaksområdet, uten indikasjoner på sprøbruddmateriale. Det konkluderes dermed med at et ev. områdeskred utløst i vest eller sør for tiltaksområdet ikke vil kunne nå tiltaket.
