# **Fv. 704 Tanem - Tulluan**

**Grismyra – utredning av kvikkleire**

| Dokumentnr: | N-GEOT-11 |
| Dato: | 31.05.2022 |

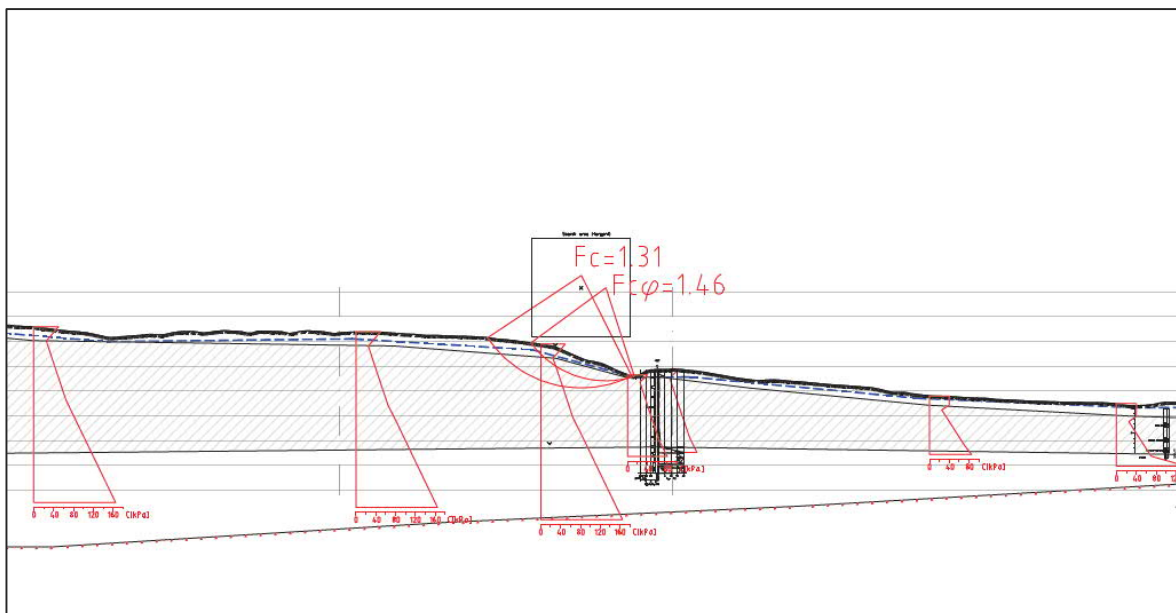
Stabilitetsberegningene er vist på tegning G1101 – G1104. Laveste sikkerhetsfaktor er funnet i profil A1-A1 og er 1,31 for totalspenningsanalyse og 1,46 for effektivspenningsanalyse. Dette er over kravet til robusthet i NVEs rapport 1/2019.

Figur 4: Beregnet stabilitet i profil A1-A1. Utklipp fra tegning G1102.

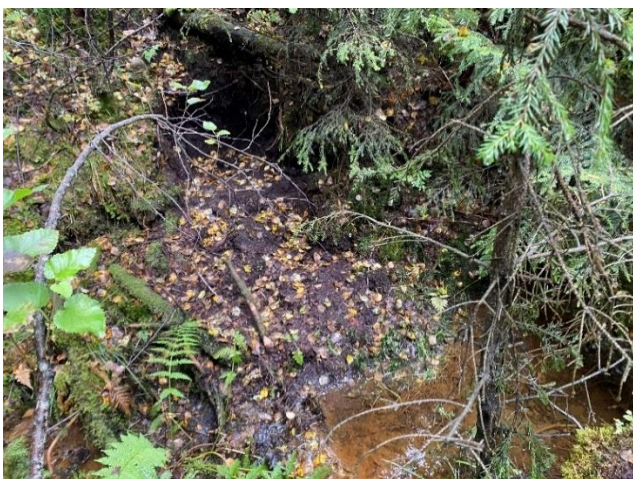
Figur 4 Sidekantene på bekken i nordre bekkeløp er svært bløte/våte og stedvis sklir massene ut i bekkeløpet. Bildet er tatt rett nedenfor bildet i Figur 3.

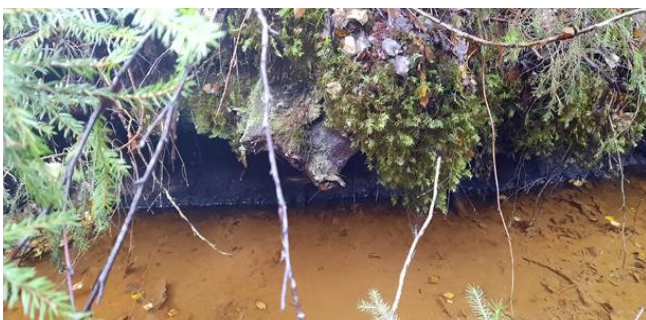
Figur 5 Nordlig side av bekkeløp vist i Figur 6. Noe utvasking av sidene, men ingen tegn til leire. Løsmassene ser ut til å i hovedsak være brunjord og torvmasser.

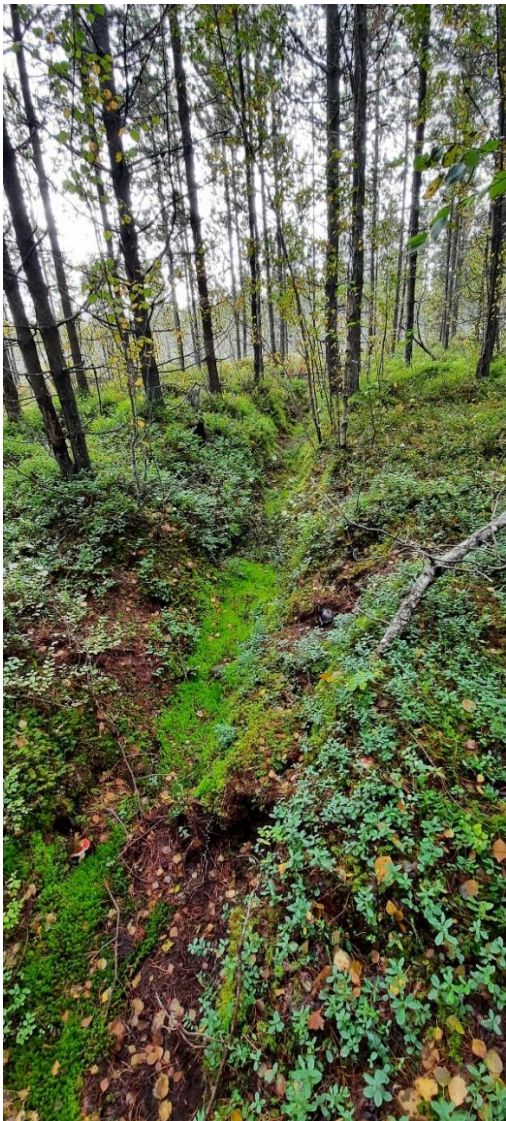
Figur 7 Tørt bekkeløp ved punkt 2 i Figur 2, i kartet er dette vist som en bekk. Bildet er tatt mot sør.

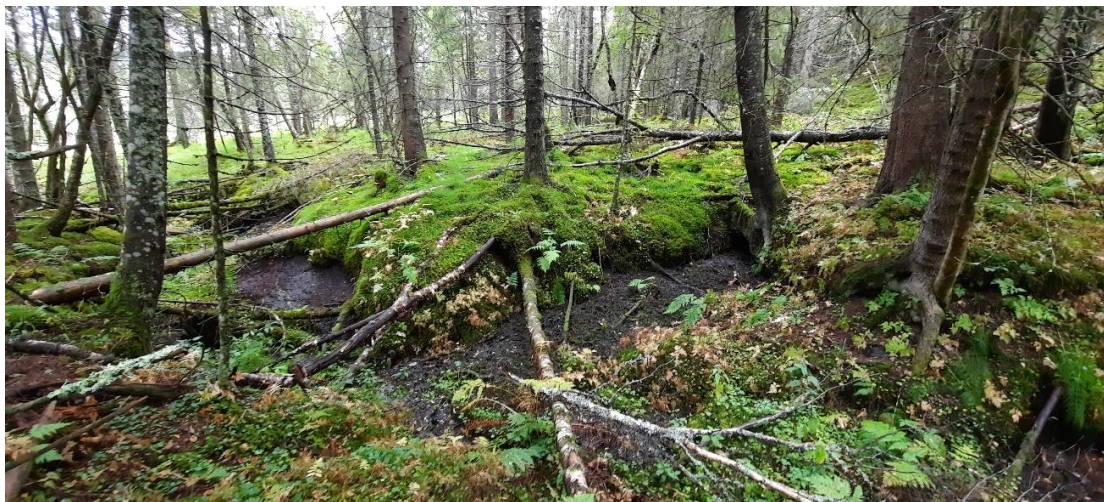
*Figur 19 Bildet er tatt ved punkt 8, mot sør. Sidekantene er på sørlig side rast ut flere steder.*

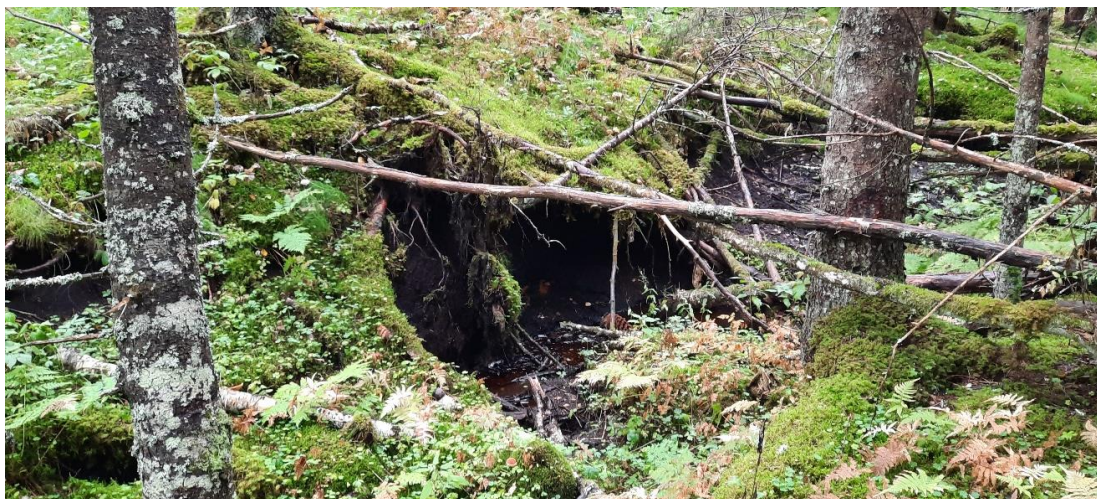
*Figur 20 Siden av bekkeløpet er utvasket i partiet rundt punkt 8. Bildet er tatt mot vest.*

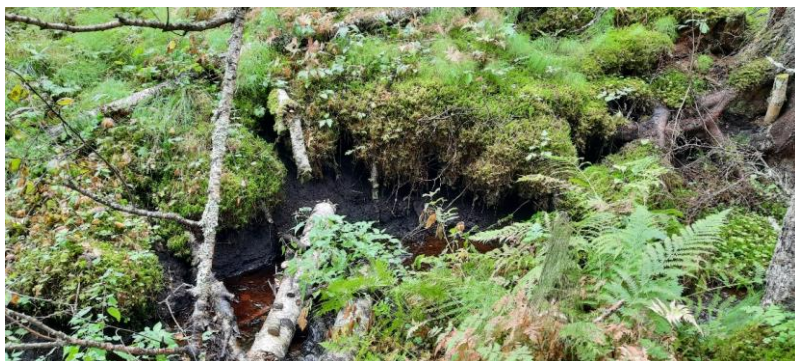
Figur 21 Sørlig kant av bekkeløpet, mellom punkt 8 og 9. Her er det en del utvasking, men ingen tegn til leire. Bilde tatt mot sør.

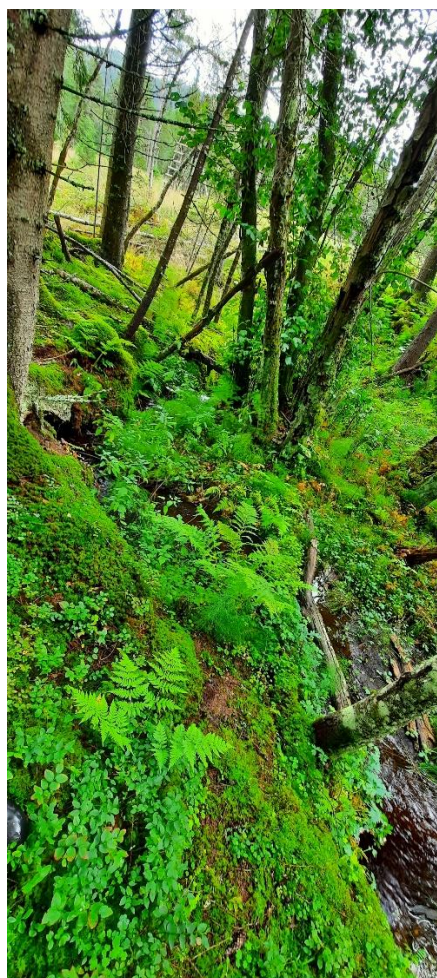
Figur 23 Bildet er tatt fra punkt 9 mot punkt 10, mot øst. Bekken har gravd seg ned i terrenget.
