1003 - Ringerike. Osloveien 8-16

Geoteknisk Notat

1003-RIG-N-01_Vurdering av områdestabilitet

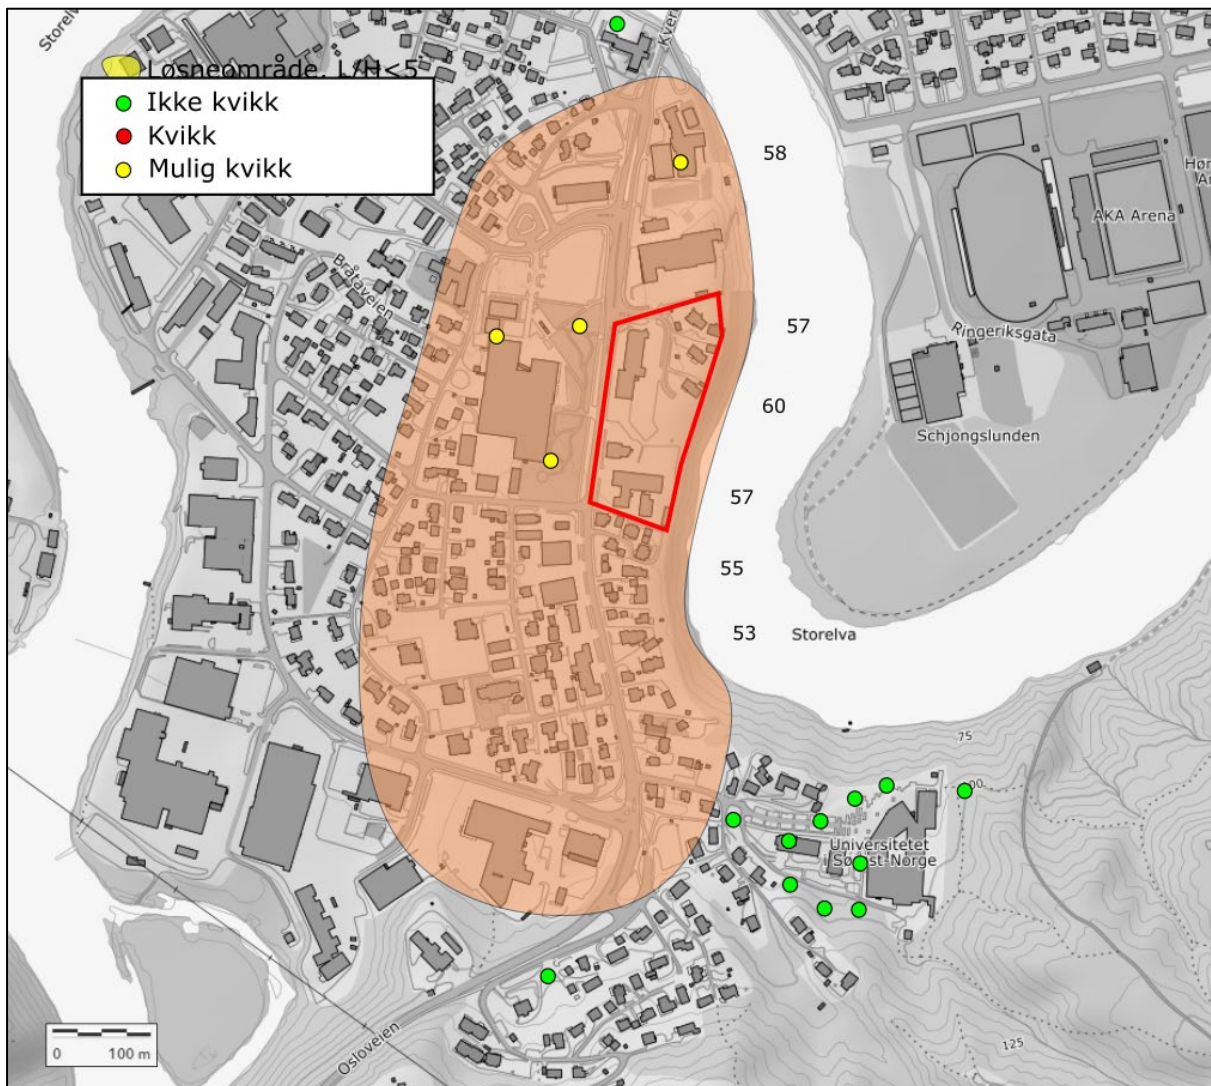
Løснеområdet er avgrenset med grunnundersøkelser som påviser ikke-kvikke masser eller $L=15 \cdot H$ og vist i Figur 4-4.

Skråningshøyden er totalt antatt til 28 meter, hvor en antar at dypeste punkt i Storelva nedenfor Osloveien 30-32 ligger på ca. kote +53 [13]. Lenger nord, mot reguleringsområdet (Osloveien 8-14) varierer bunnkote på Storelva mellom kote +55 og +60.

Figur 4-4: Mulig løsråeområde basert på $L=15*H$ og avgrenset mot tidligere utførte undersøkelser i området. Bunnkoter i Storelva er vist med tall.

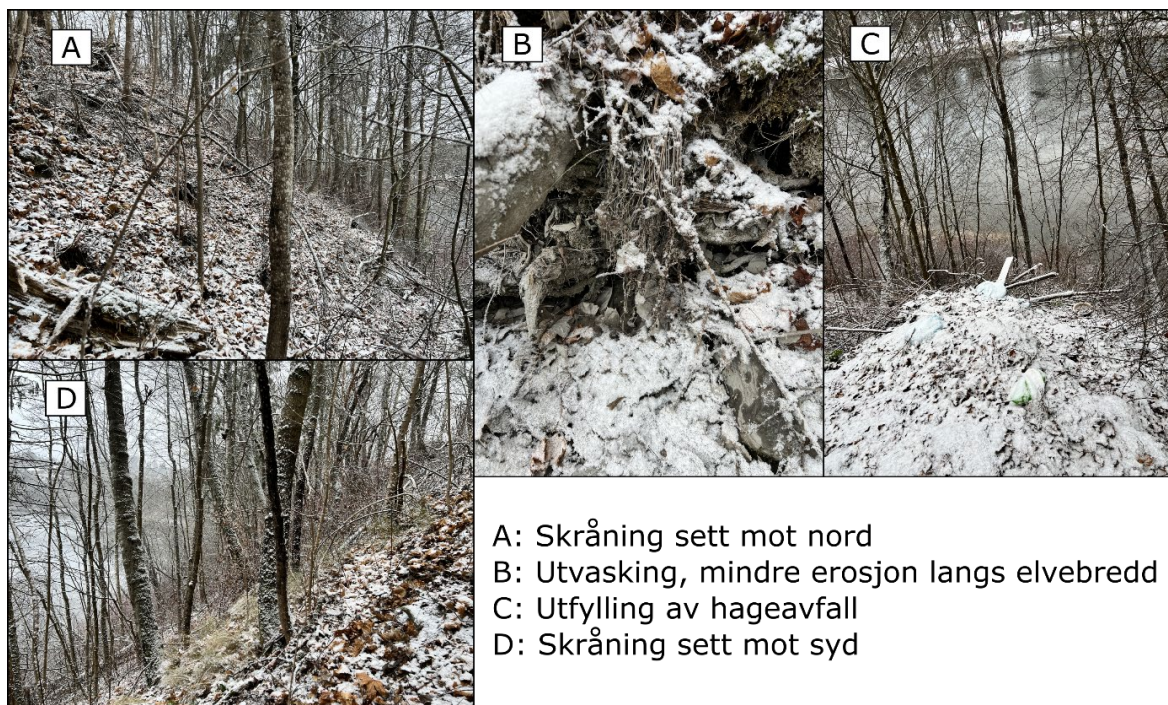
Figur 4-6: Bilder fra befarings

Hele elvestrekningen i det mulige løsråeområdet ble befart. Det var generelt lite tegn til aktiv erosjon, men noe tegn til utvasking av finstoff langs elvebredden. Vegetasjonen var meget tett, og det var ingen synlige historiske eller nylige utglidninger. Langs store deler av elven i strekningen, foregår det avsetning, og det er flere sandbanker i elven.

På toppen av skråningen ved Osloveien 8B var det utfyllt hageavfall fra topp skråning, noe som lokalt medførte meget bratt skråningsvinkel.

Skråningen ellers står på ca. 1:1,5, tilsvarende den naturlige friksjonsvinkelen til massene (33°).

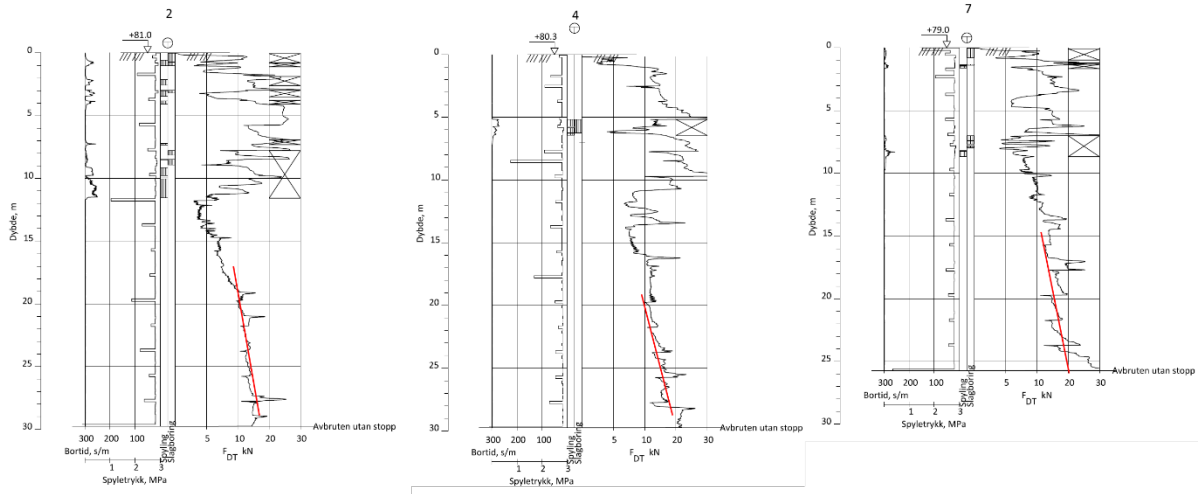
Totalsonderinger utført langs skråningskanten, 2, 4 og 7 viser en økning av matekraft med dybden ned til ca. kote +50.

Figur 4-8: Tolkning av totalsonderinger 2, 4 og 7. Røde linjer viser økning av matekraft med dybden.

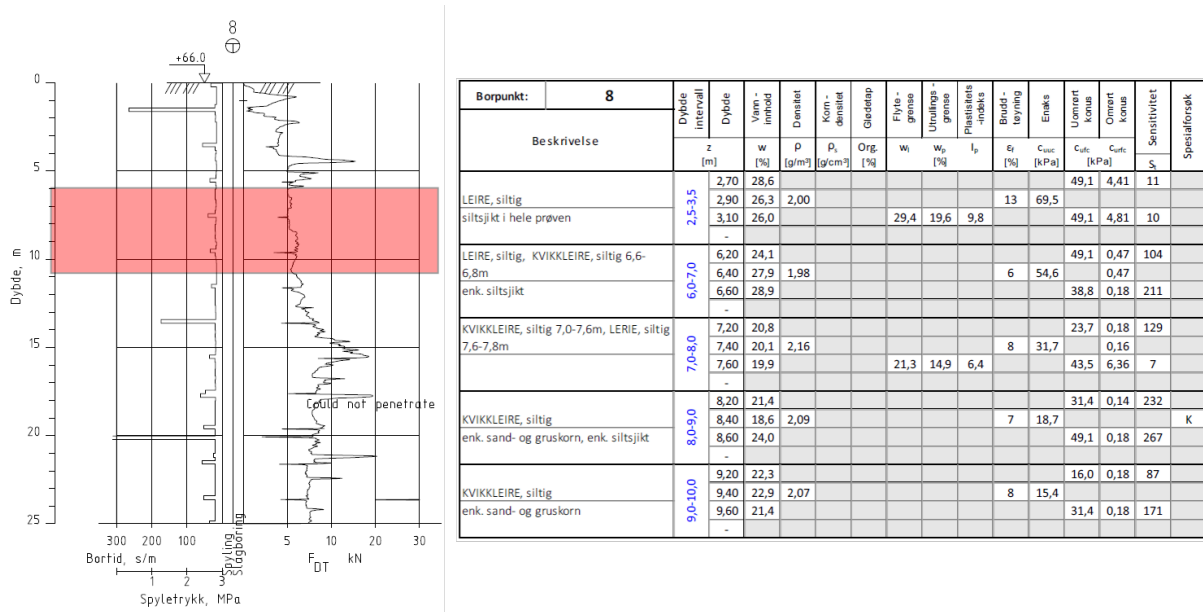
Figur 4-10: Totalsondering i borpunkt 8 med resultater fra lab. Rødt felt markerer kvikkleire påvist i laboratorieforsøk.

Basert på prøveserien i borpunkt 8, må det altså antas at der er kvikk- og sprøbruddeire i dybden. I tillegg til påvist kvikkleire i dybde 6 til 10 meter, antas det sprøbruddeire fra 16 meters dybde (ca. kote +50).

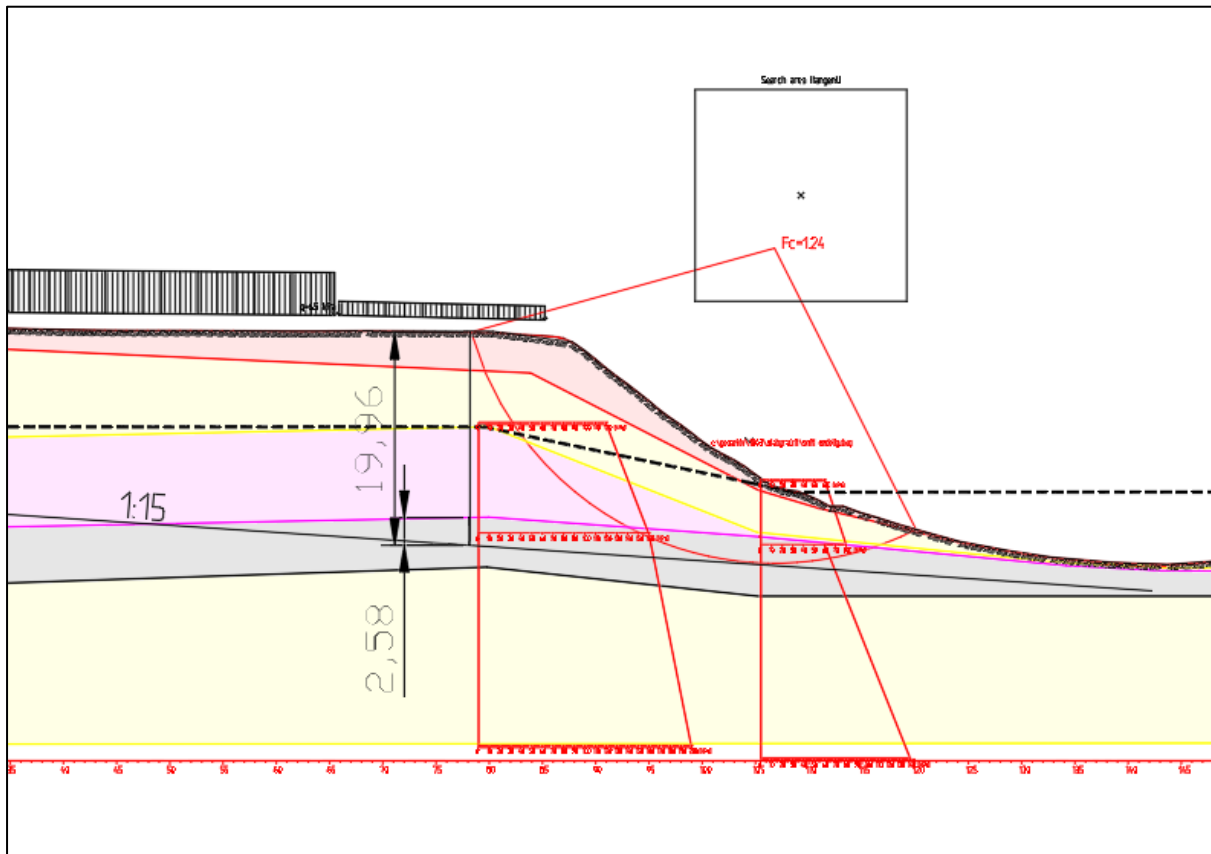
For profil A-A' er det gjennomført grunnundersøkelser, og b/D-forholdet er vurdert til 13% (Figur 4-12). For profil B-B' foreligger det ikke grunnundersøkelser i dybden, og tykkelsen på et eventuelt kvikkleirelag er ukjent. Ut fra de øvrige sonderingene i området rundt Eikeli, antas det at et eventuelt kvikkleirelag ikke ligger grunnere enn 15 meter under terreng, men avgrensning i dybden er ikke mulig med tilgjengelige grunnundersøkelser. Derfor er det for profil B-B' antatt en total skråningshøyde på 28 meter og en kvikkleiremektighet fra 0,25*H og opp til 15 meter under terreng. En konservativ antakelse medfører derfor en mulig mektighet på kvikkleira på 20 meter, noe som igjen medfører et b/D-forhold på godt over 40%. I dette tilfellet er det ikke tatt hensyn til b/D-forholdet langs 1:15 linjen under skråningstopp, og må følgelig ses på som konservativ.

I det mulige løseområdet vurderes det derfor til at skredmekanisme vil være rotasjonsskred for området fra profil A-A' og nordover, mens det antas at retrogressivt skred er mulig for området som profil B-B' representerer.

Figur 4-13: Andel sprøbruddeleire over kritisk glideflate (b/D) for profil A-A.

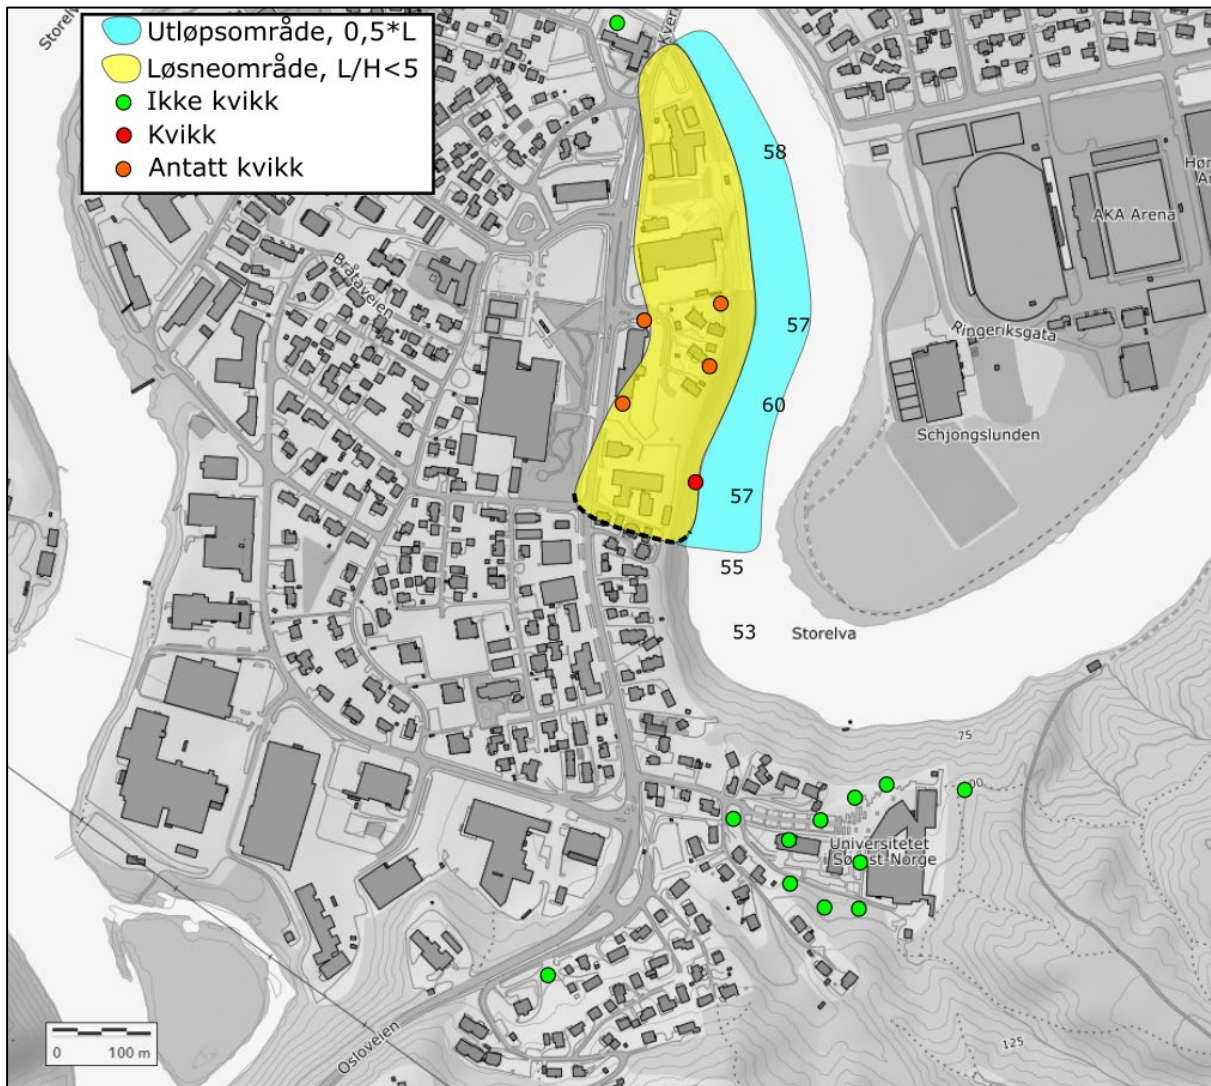
Løснеområdet er avgrenset med rotasjonsskred som skredmekanisme, hvor lengden på et skred defineres som $L/H < 5$. Mot nord avgrenses sonen av borpunkt 7 i [5]. Mot syd er ikke sonen avgrenset, men avsluttet med stiplet linje. I og med at elvedybden er større, kan ikke skredmekanisme sydoover bestemmes, samtidig som sonderinger ved Universitetet [8] viser at det ikke er kvikkleire lengst syd i det mulige løsnakeområdet. Det vurderes derfor som mest hensiktsmessig å ikke avgrense sonen sydoover basert på eksisterende grunnlag.

Lengden (L) er definert fra foten av skråningen, og altså ikke det stedet hvor dybden i elven nødvendigvis er størst. Dette antas som en konservativ fremgangsmåte for å kartlegge løsnakeområdet.

Sideveis utbredelse anses ikke som aktuelt da skredmekanisme er vurdert til rotasjonsskred med en relativt lav %-vis andel sprøbruddeleire i kritisk skjærflate.

Figur 4-14: Løsne- og utløpsområde, rotasjonsskred $L/H < 5$

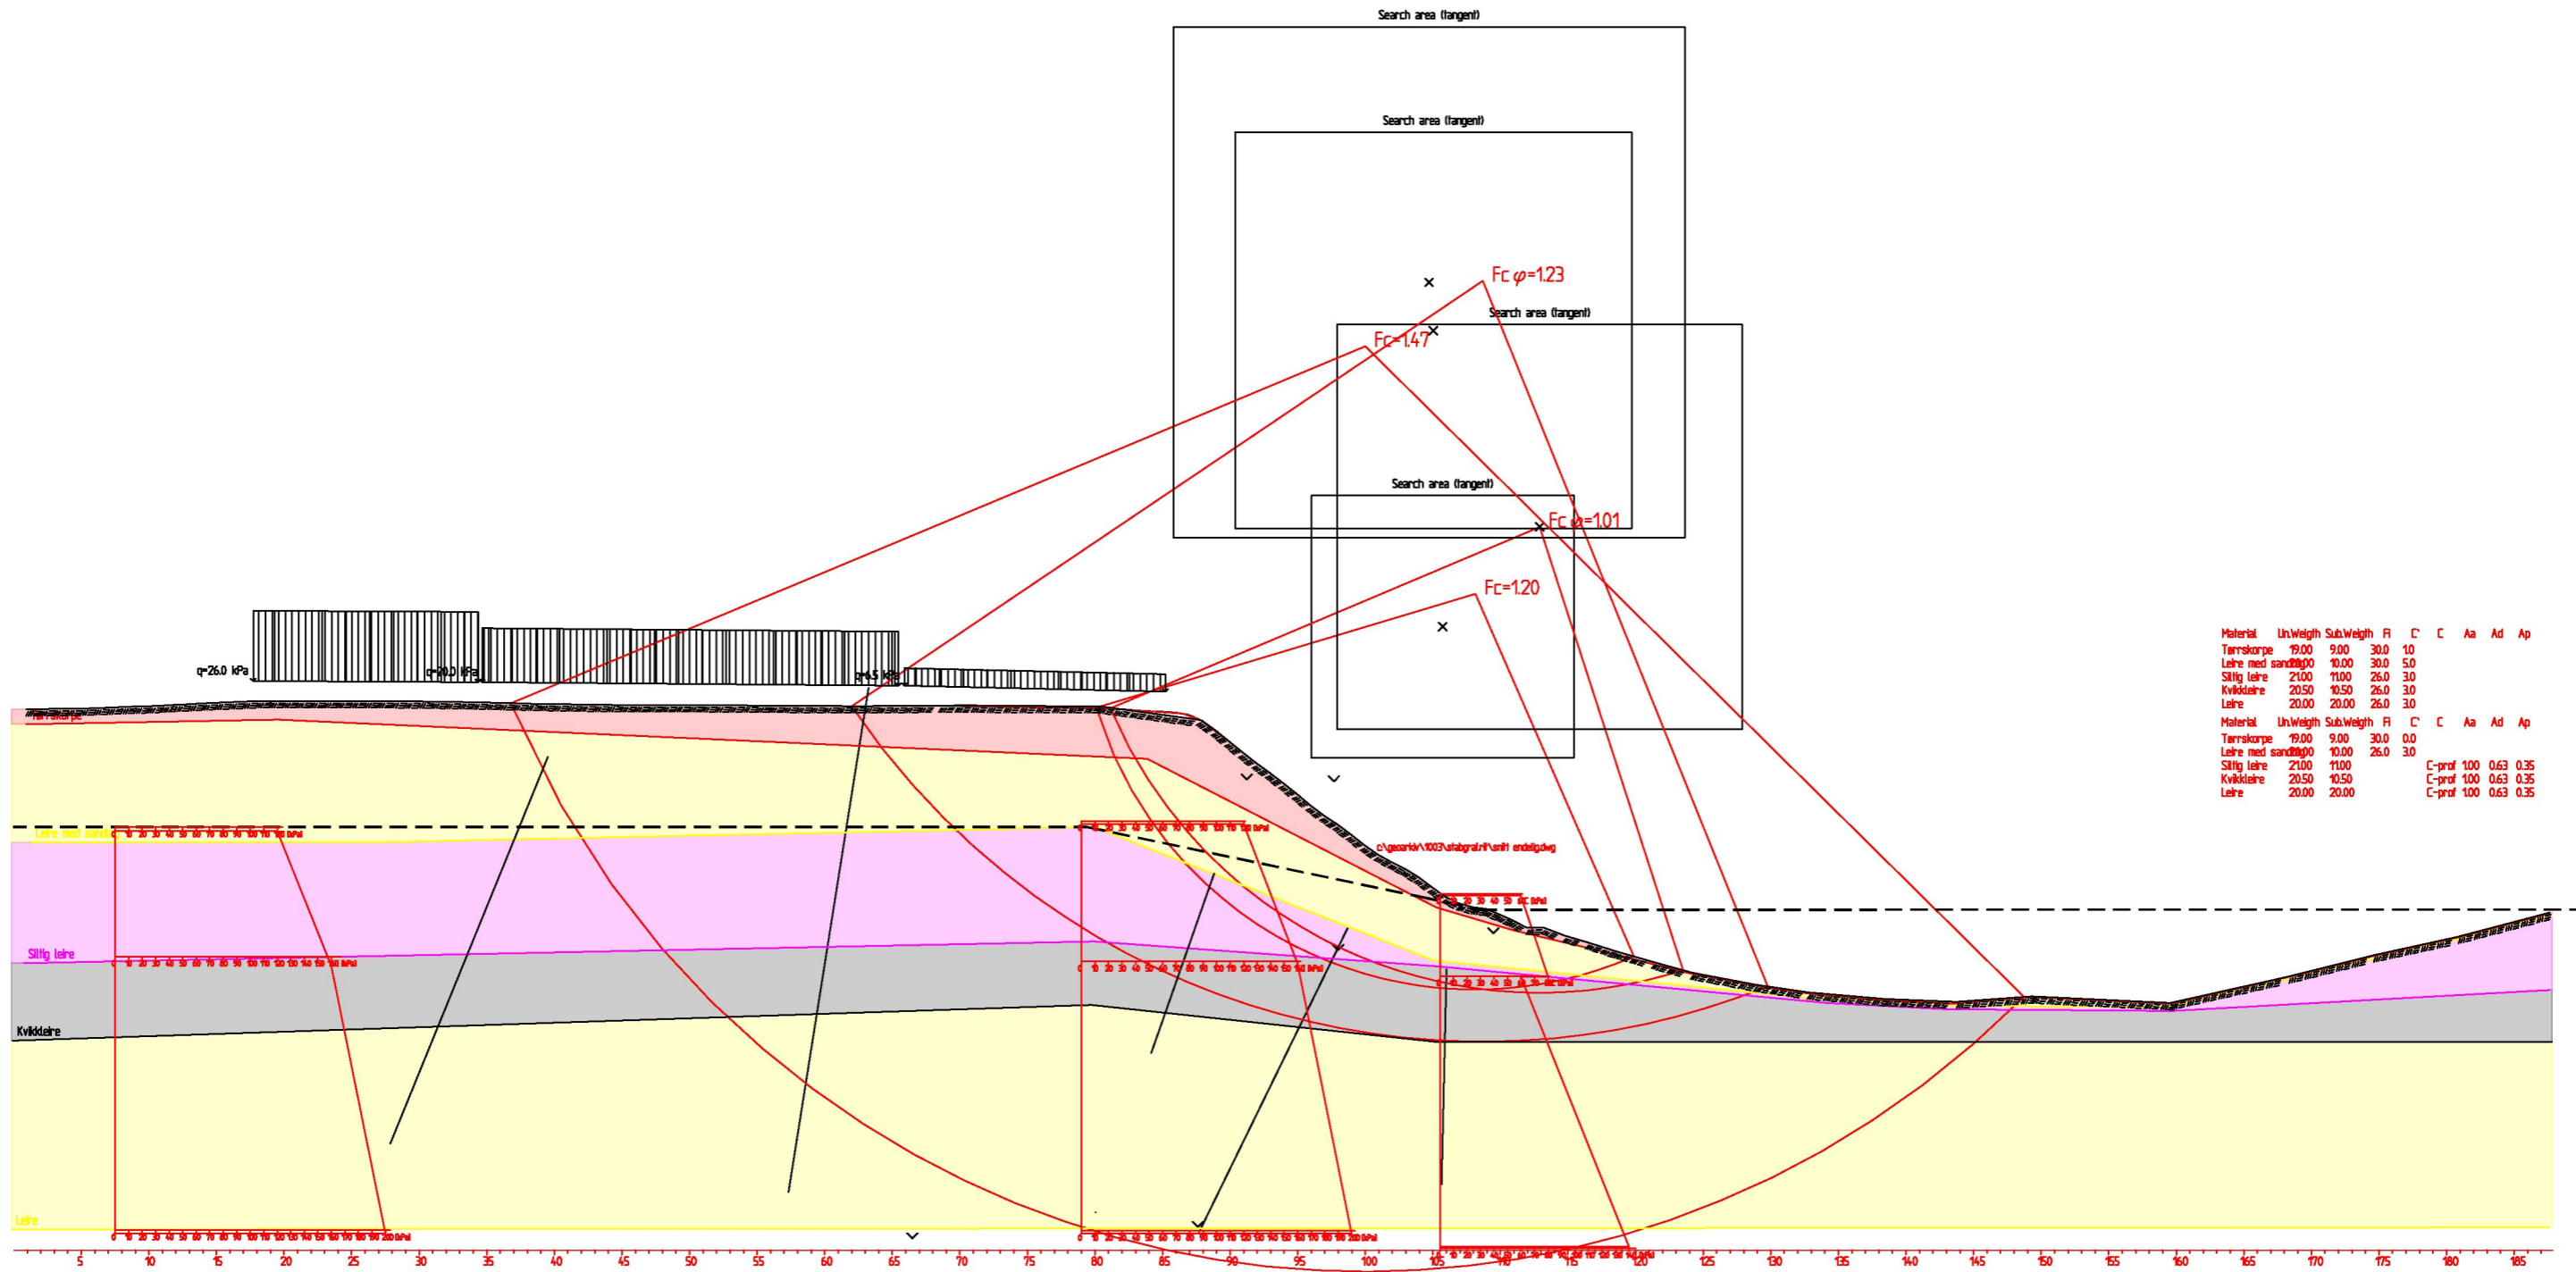
Tegningsnummer 1003-201		
Kontrollert av LEH

Osloveien 10 Hønefoss AS		Erne Profil A-A', Stabilitet nåværende		A3
		Saksnr. 1003	Adresse Osloveien Hønefoss

Beregnet sikkerhet for kritiske skjærflater er lavere enn kravet, og gitt forutsetning om at fremtidige tiltak *ikke* forverrer stabiliteten, må sikkerheten ivaretas med prosentvis forbedring. Kravet til prosentvis forbedring følger Figur 4-15, og gir 5 og 10 % forbedring for henholdsvis total- og effektivspenningsanalyse. Det gir et krav om sikkerhetsfaktor på kritiske skjærflater på $F_{cu}=1,26$ og $F_{c\phi}=1,11$.

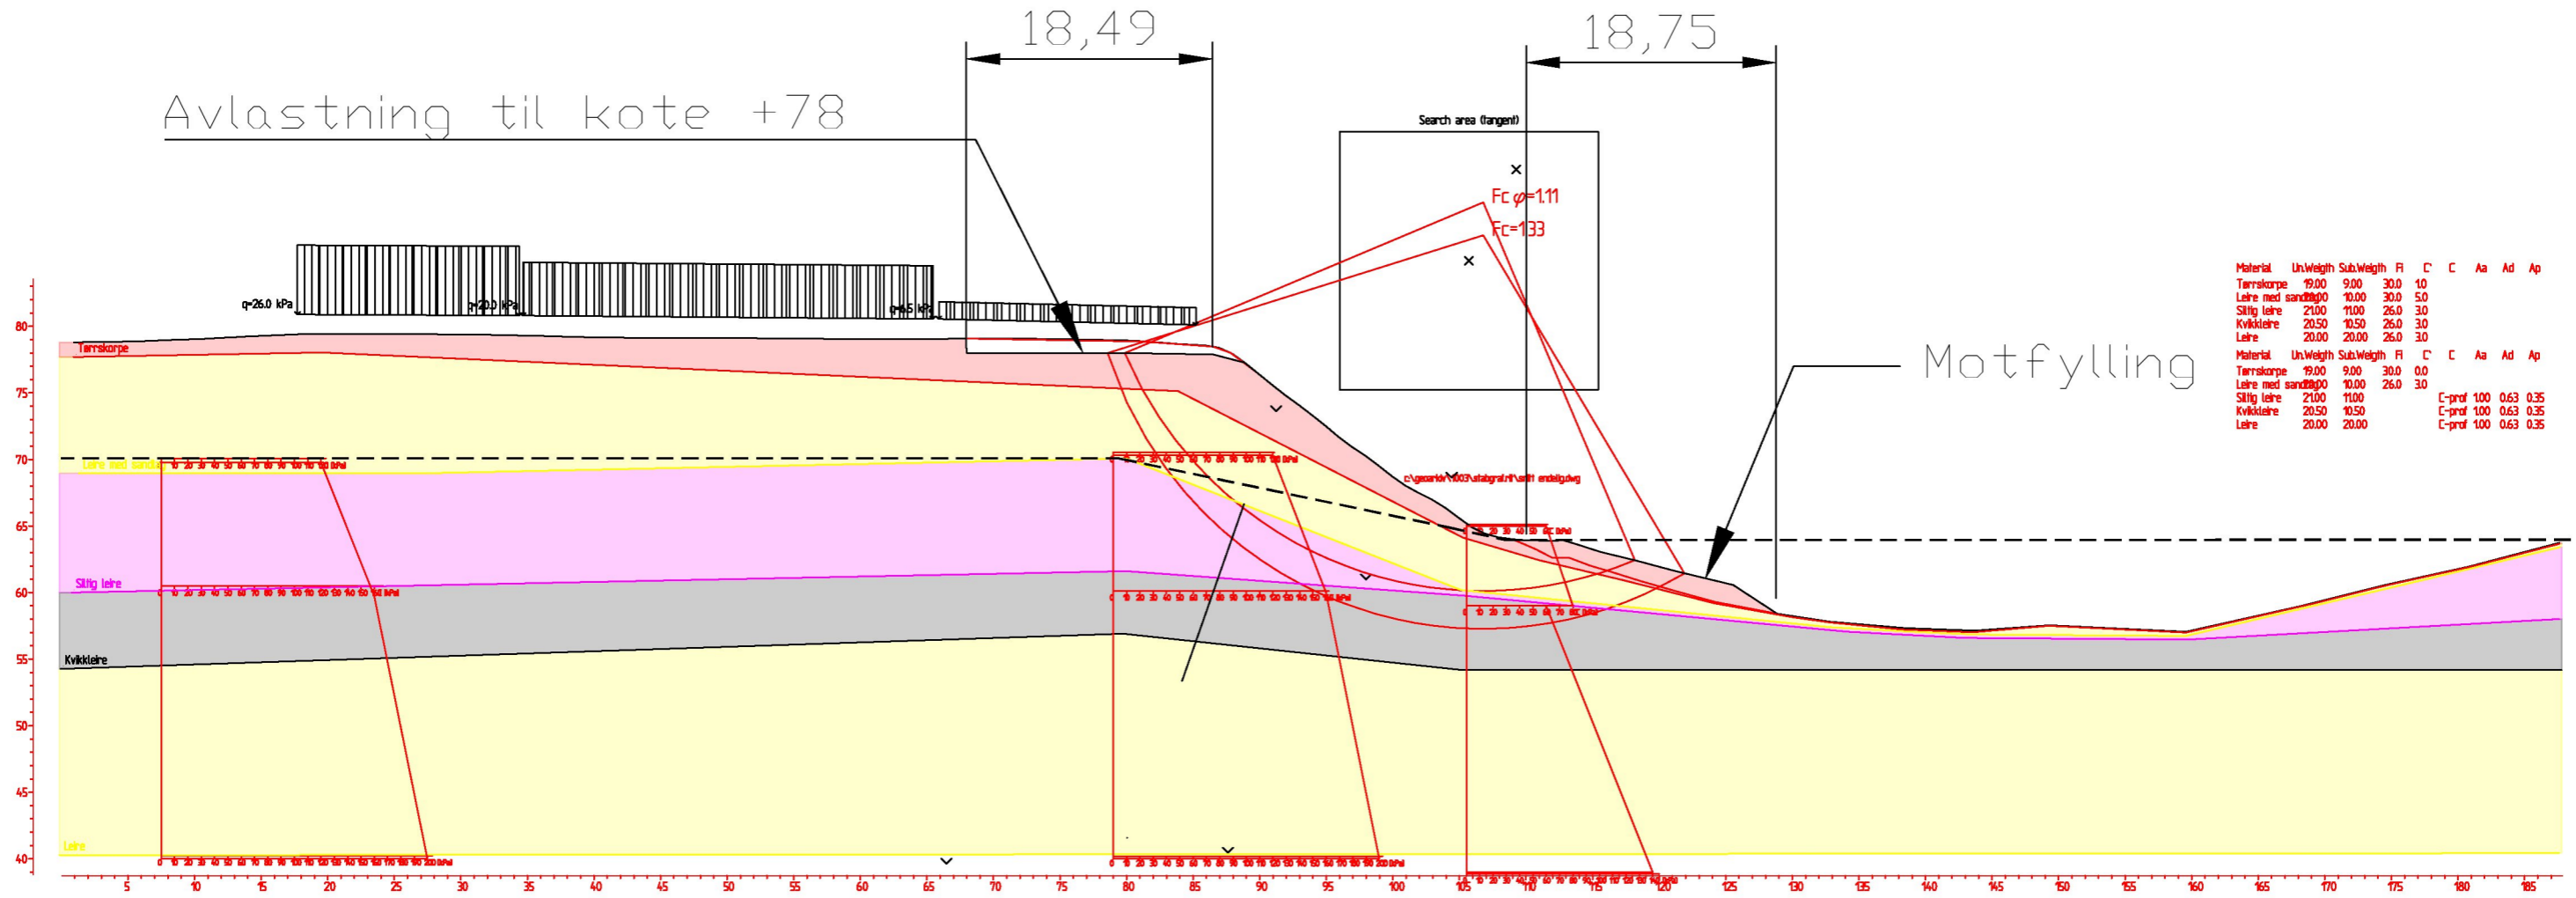
Osloveien 10 Hønefoss AS	Emne Profil A-A', stabilitet med motfylling		A3
	Saksnr. 1003	Adresse Osloveien Hønefoss

Avlastning til kote +78
