Kvalitetssikring av områdestabilitet, Alta

KVALITETSSIKRING AV OMRÅDESTABILITETS-
UTREDNING, TVERRELVDALLEN, ALTA

DOK.NR. 20190024-02-R
REV.NR. 3 / 2022-10-12

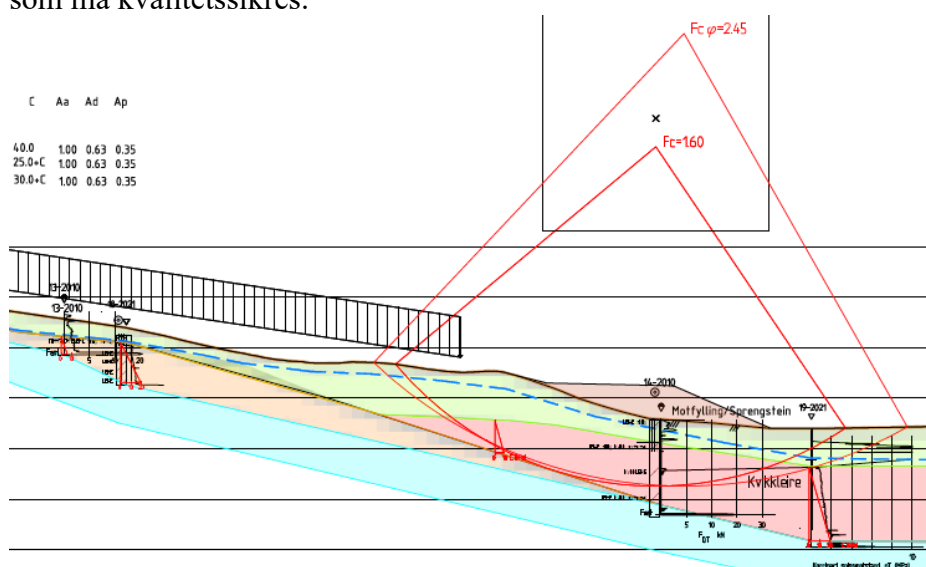
I de utførte beregningene er det demonstrert at det er mulig å tilfredsstillere krav ved å etablere en motfylling langs underkanten av terrasseskråningen i sone 1753 Svennbakken. Som nevnt foreslås også avlastning av terrenget bak toppen av skråningen, men dette er ikke evaluert i beregningene. En avlastning vil medføre at størrelsen på motfyllingen vil kunne reduseres noe. Et utklipp av en av beregningene med et generelt tiltak og sikringstiltak er vist i Figur 3. Fremtidig tiltak vil planlegges i mer detalj ved senere plannivå, og vil nødvendigvis kreve nye geotekniske vurderinger som må kvalitetssikres.

Figur 3. Beregning med sikringstiltak av typen motfylling, profil 1 /7/.
