Ang. 50-årsrevisjon av Åbjørautbyggingen.

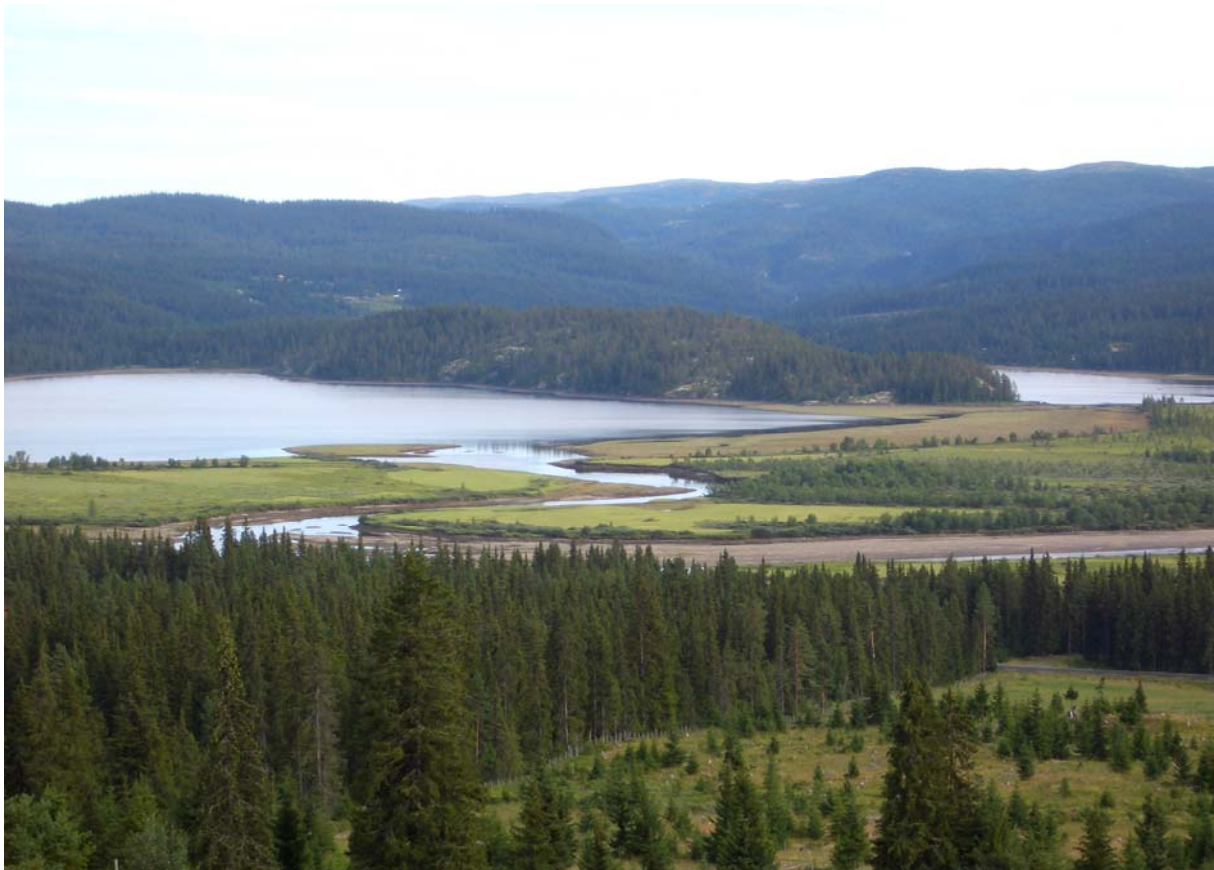
Vannstanden i Ølsjøen/Bløytjern/Pardisfjorden endrer seg etter denne oppgraderingen mye raskere enn før, og magasinene er oftere nede på LRV, ofte over lange perioder.

Særlig Ølsjøen er langgrunn, og ved vannstand ned mot LRV medfører dette at store arealer fjordbunn blir tørrlagt. Det er innlysende at dette er skadelig for bunndyr og dermed mattilgang for fisk. Sommeren 2006 var en forholdsvis tørr sommer, Ølsjøen var da så lenge nedtappet at det spirte gras og ble grønt på det som skal være under vann ved normal vannstand. Se foto.
