## Klassifisering av betongdam Grytevatnet

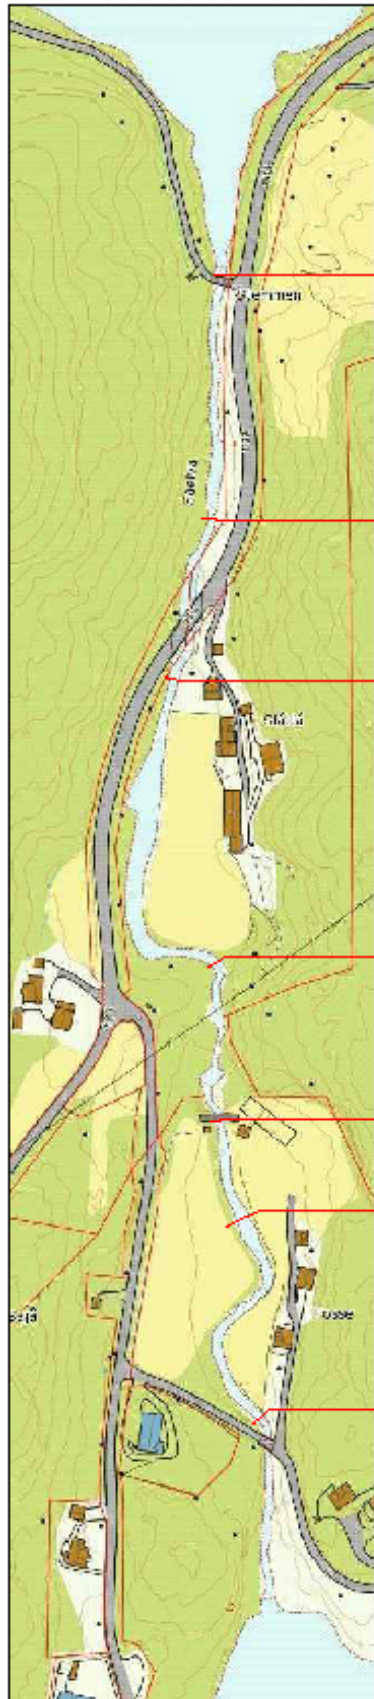
Utløpsoet i Grytevatn, strøm langs østside, noe sedimenter i form av sand langs vestsiden. Hovedsakelig steinbunn mot stemmen.

Hurtigstrømmende med godt fall. Berg og steingrunn.

Hurtigstrømmende, stort sett steingrunn.

Roligstrømmende vann, elvebunnen domineres av grus og sand på leire.

Hurtigstrømmende med godt fall. Stein og berggrunn.

Hurtigstrømmende over stein og grusbunn.

Hurtigstrømmende med godt fall over stein og berg. Ender i sjøen.

Figur 1: Karakteristikk av Saelva, totalt 680 m

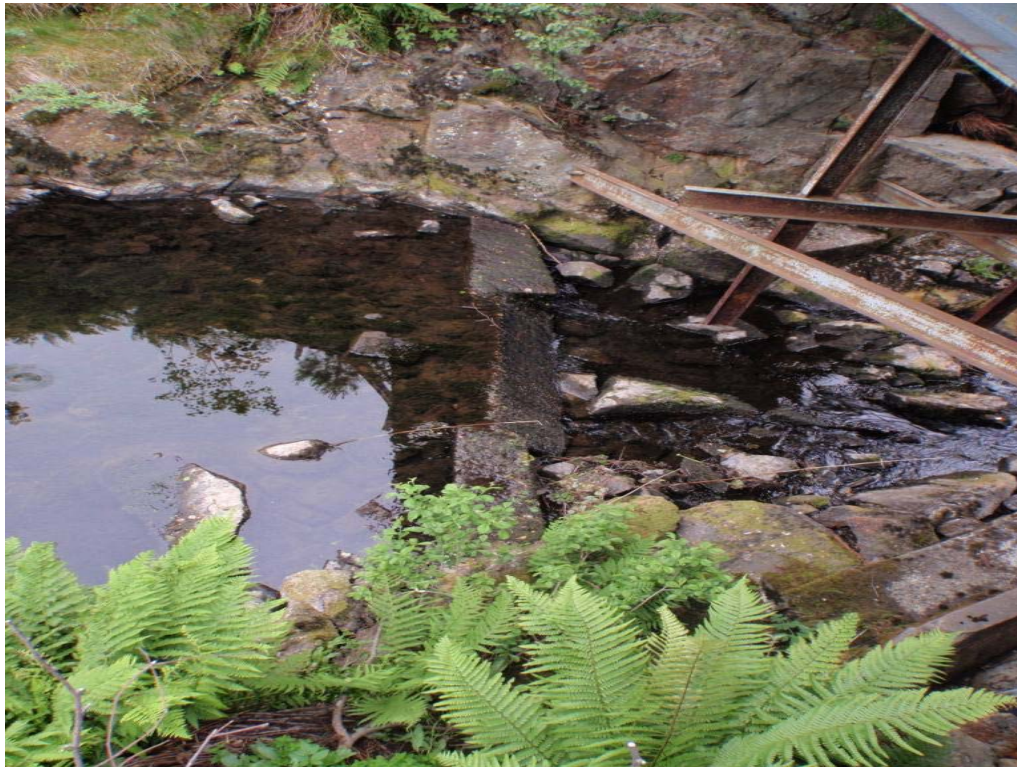
Figur 2: Eksisterande betongterskel, det ligg lausmasser på begge sider av terskel. Terskel er planlagt bytta ut med ny betong dam.

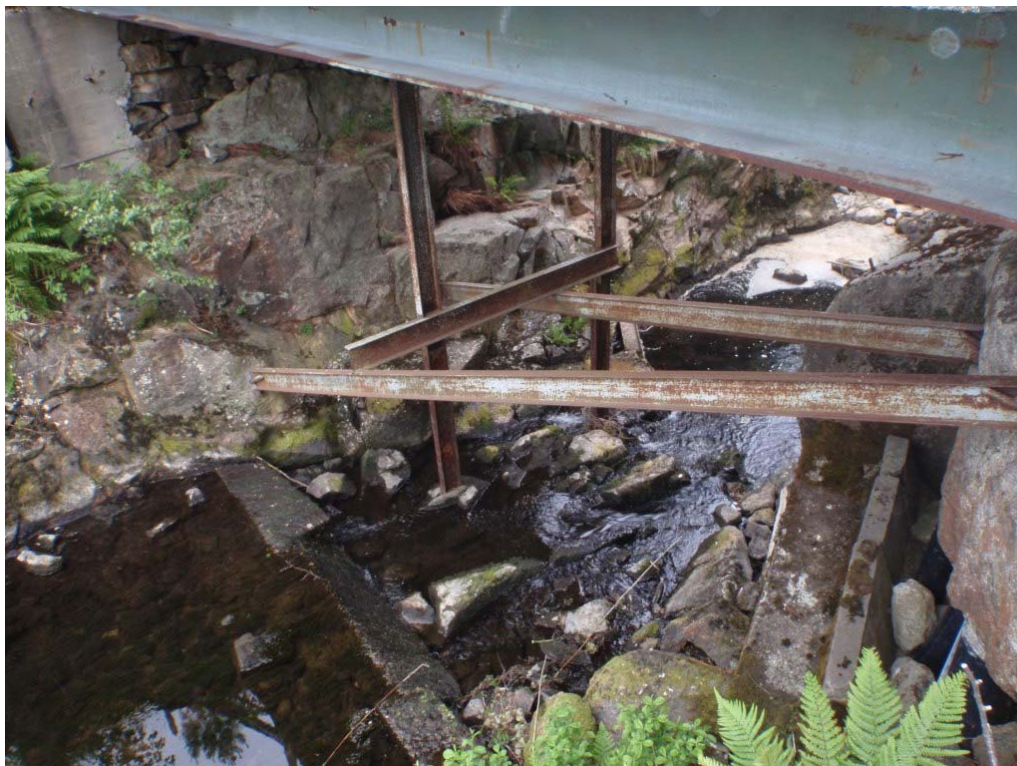
Figur 3:Eksisterande betongterskel

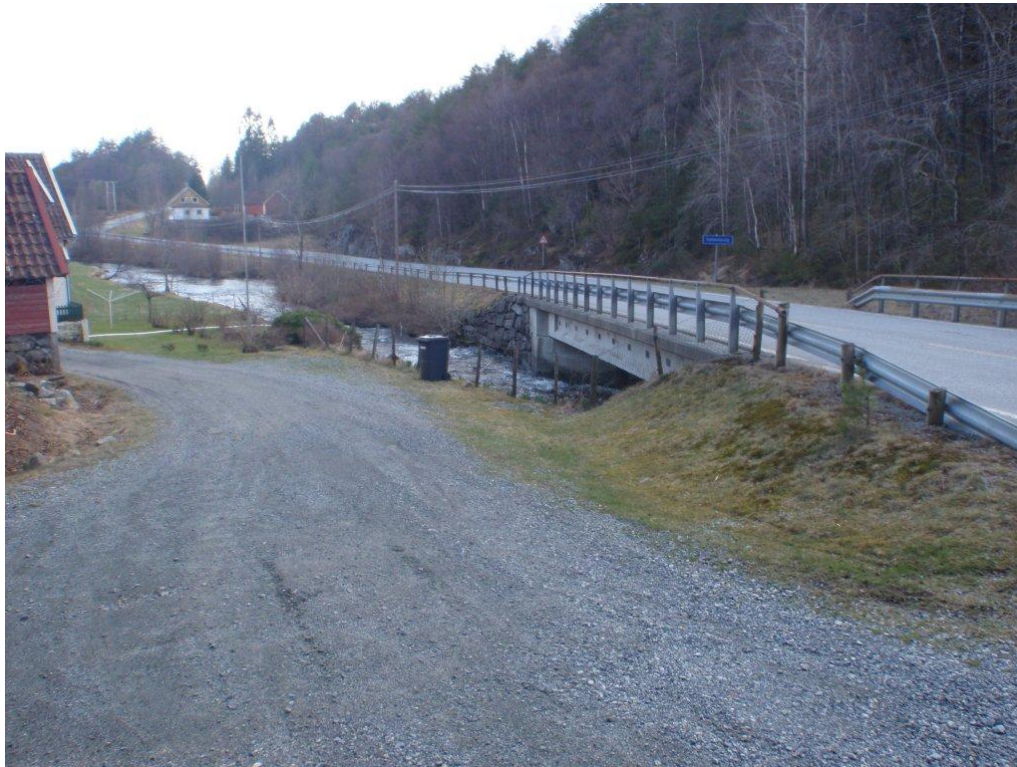
Figur 6: Bru fylkesveg, Lysopning på bru er ca 1-1,5m og breidda av bru er ca 7 m. Bildet er tatt dag med relativ høg vassføring

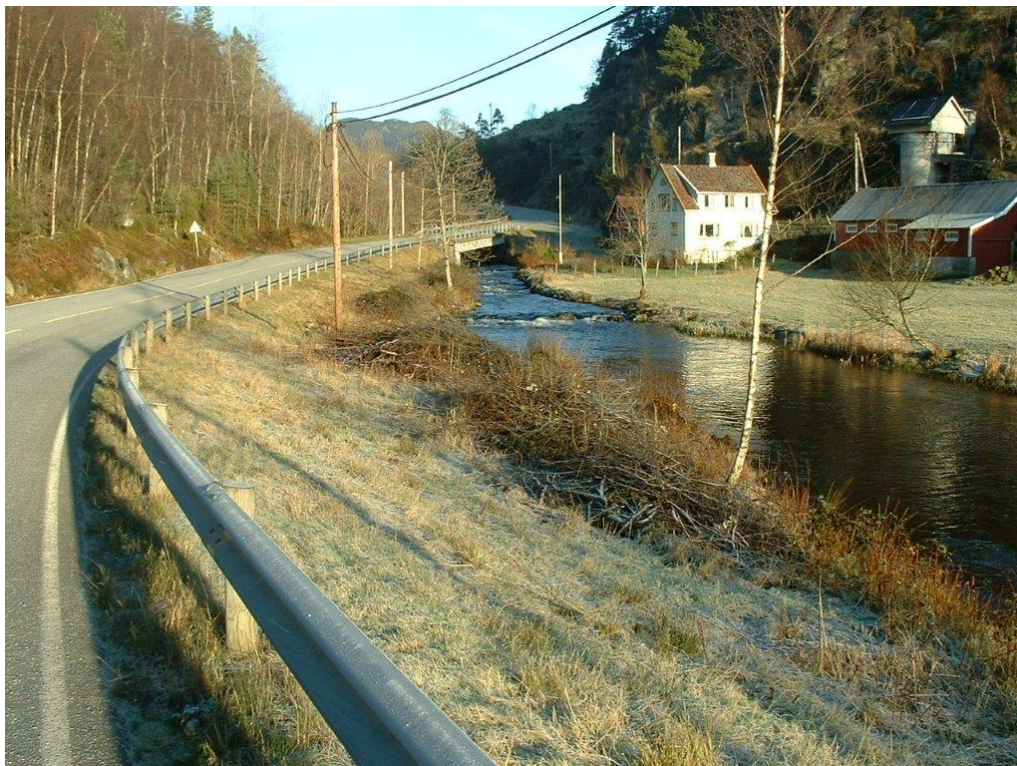
Figur 9: Fylkesveg bru og bolighus, sett frå nedstrømsside. Høgde frå elvekant til grunnmur er mellom 0,5 og 1m.
