# Naturvernforbundet i Møre og Romsdal

Tingvoll, 5. oktober 2017

## TILLEGGSFRÅSEGN – SØKNAD OM BYGGING AV SANDÅA KRAFTVERK I HALSA KOMMUNE

Etter gjennomført synfaring 30.8.2017 vil Naturvernforbundet spele inn følgjande:

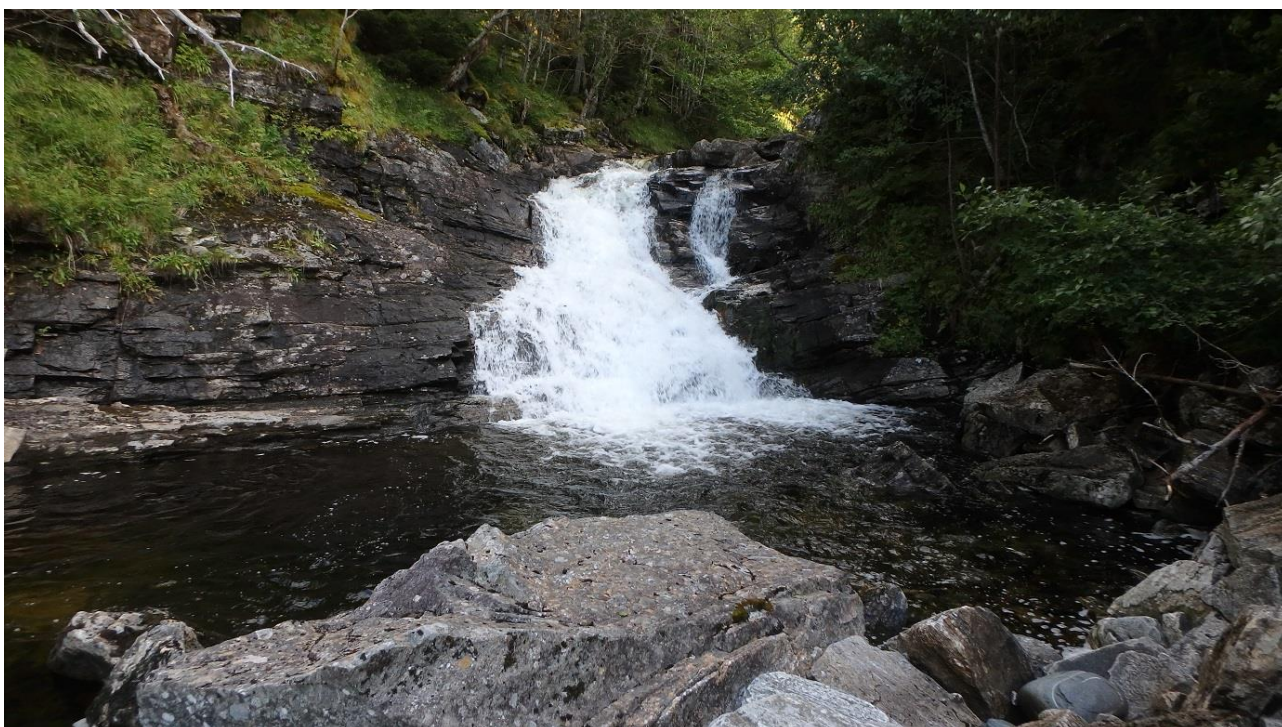
I mørkret til høgre finst det moesamfunn påverka av fukt frå elva. Lågare vassføring, ikkje minst over lengre periodar, vil kunne påverke slike stader negativt med omsyn til nisjeartar. Det kan vere tale om ei lita endring, frå akkurat nok, til akkurat at det ikkje er nok.

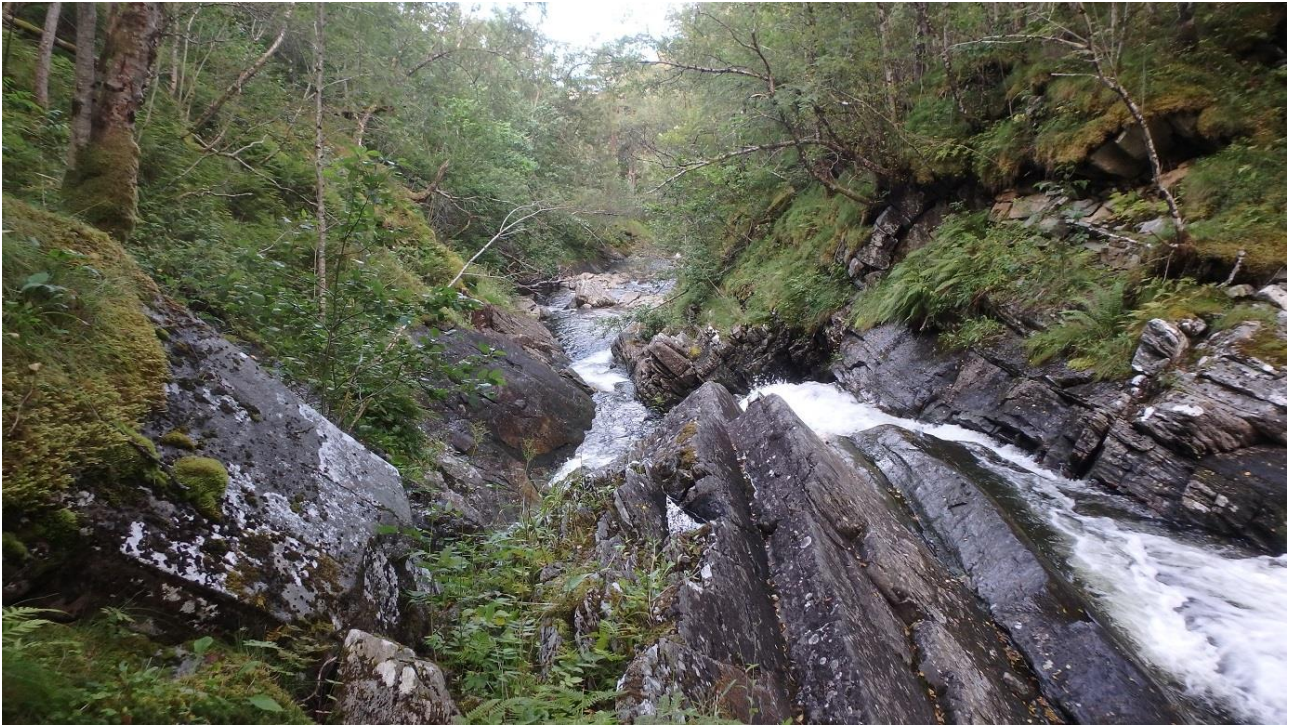
Lagdelinga i fjellet gjer sitt til at det er vanskeleg å få undersøkt ein del område. Eit lite parti litt til venstre for midten av dette biletet, innunder berget, blei undersøkt 30.8. og viste seg å ha ein del artar som indikerer kalkpåverknad. Innimellom steinblokkane såg det ut til å vere konstant fuktpåverka slik det er no, men det kan nok endre seg viss det blir lågvassføring over lengre periodar. Det er altså ikkje berre fossesprøytonene som blir påverka av vassføringa.
