## Erosjonskartlegging i Øyeren 2014-2019

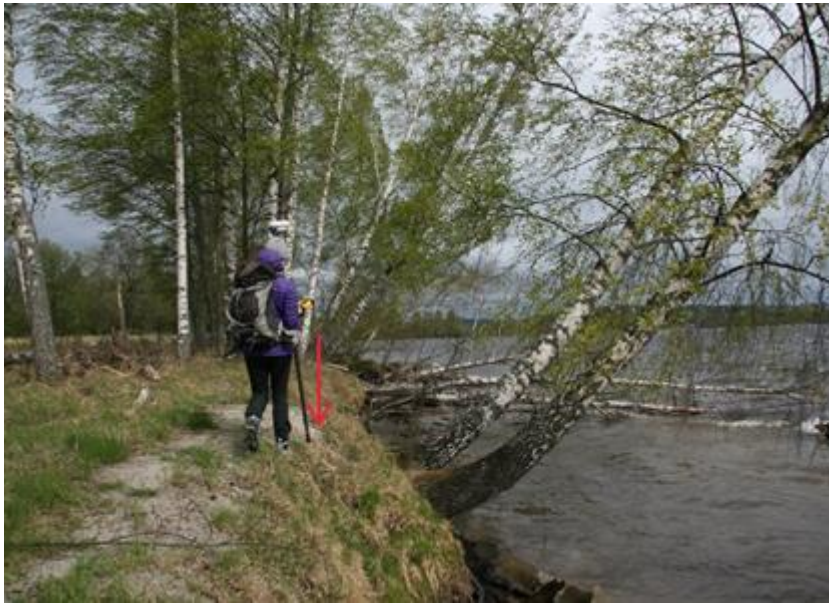
*Figur 4 Innmåling ved Fautøya i 2014. Når torva var undergravd, og på veg ut i vannet, ble innmålt erosjonsskråning fastsatt til toppen av skråningen, markert med rød pil på bildet.*

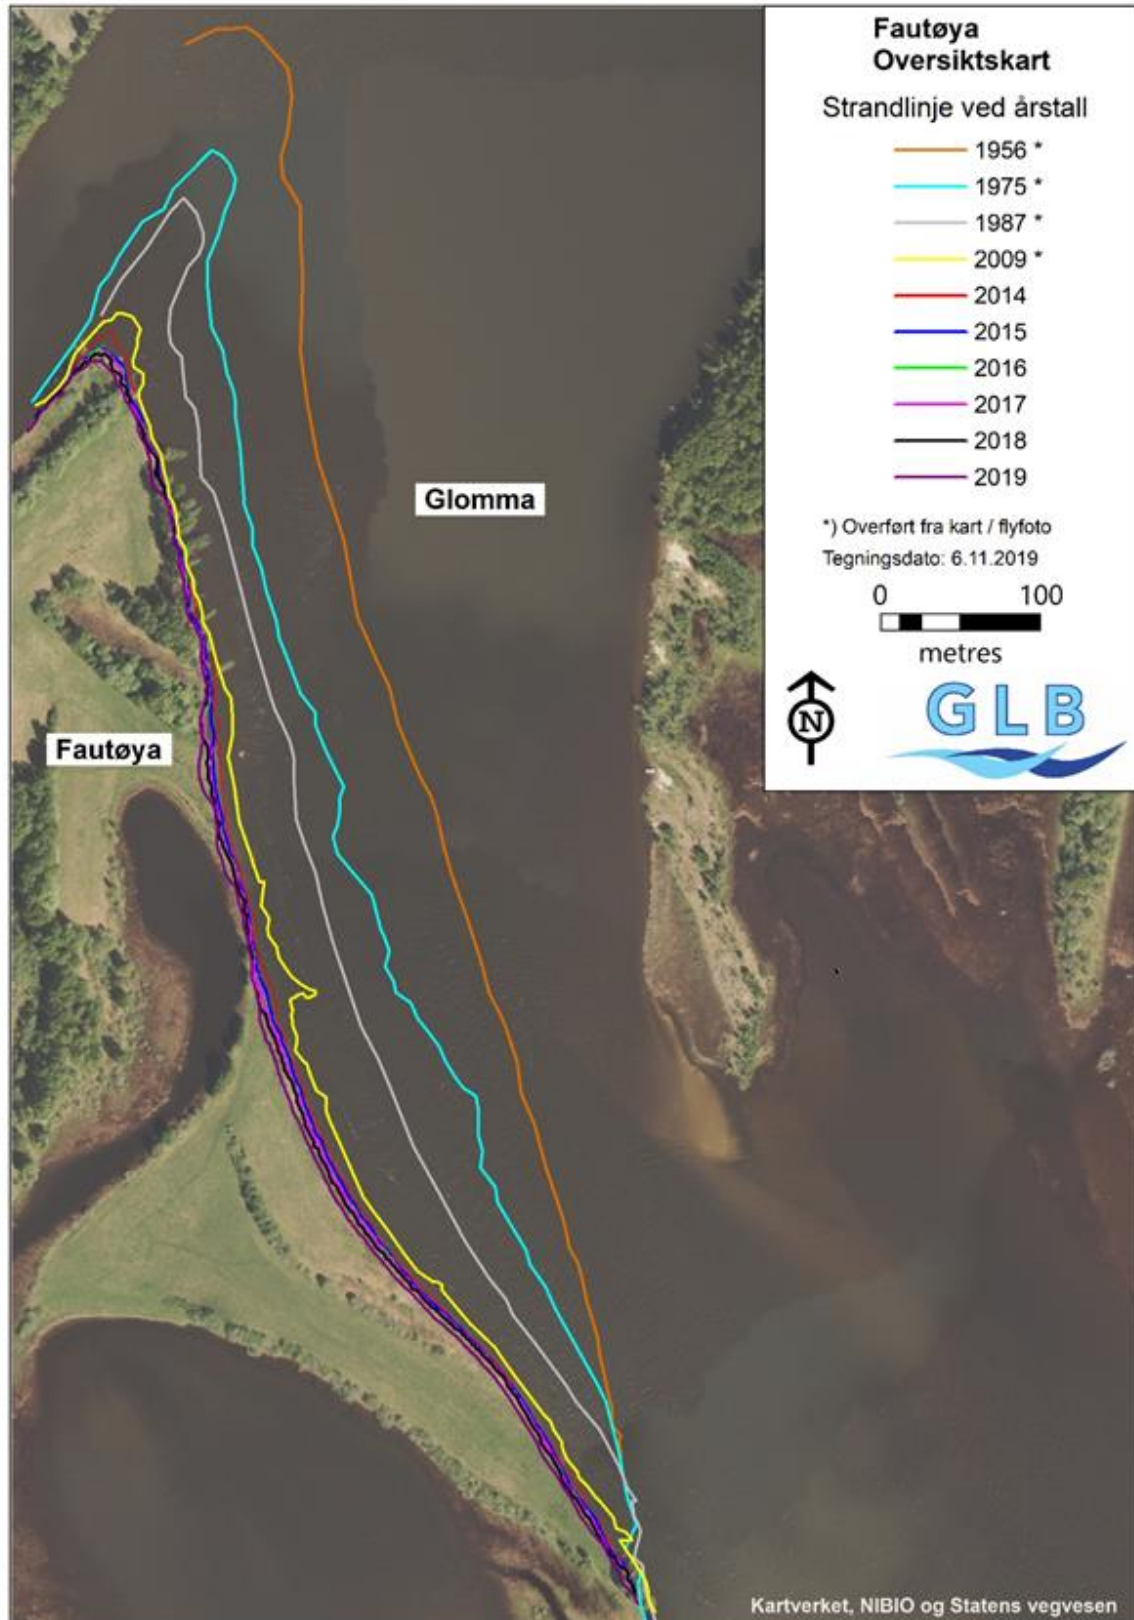
Generering av strandlinjer ut fra eldre kart og flybilder viser tydelig at Fautøya har vært utsatt for omfattende erosjon fra 1950-tallet, og frem til i dag. GLBs innmålinger i perioden 2014 – 2019 viser at erosjonen fortsatt er omfattende jf. figur 5.

Figur 5 Fautøya til venstre i bildet, med markeringer for strandlinjer generert fra eldre kart og flyfoto, samt siste års innmålinger. Med hensyn på forståelse av markerte strandlinjer fra 1956 og fremover, gjøres det oppmerksom på at endring av strandlinjen på østsiden av elveløpet ikke er vist. Erosjonsutvikling på nordspissen av Fautøya, samt fra området lenger sør, hvor øya er i ferd med å deles i to, er framstilt i egne figurer. Innmåling av strandlinja ble utført over en strekning på ca. 930 meter.

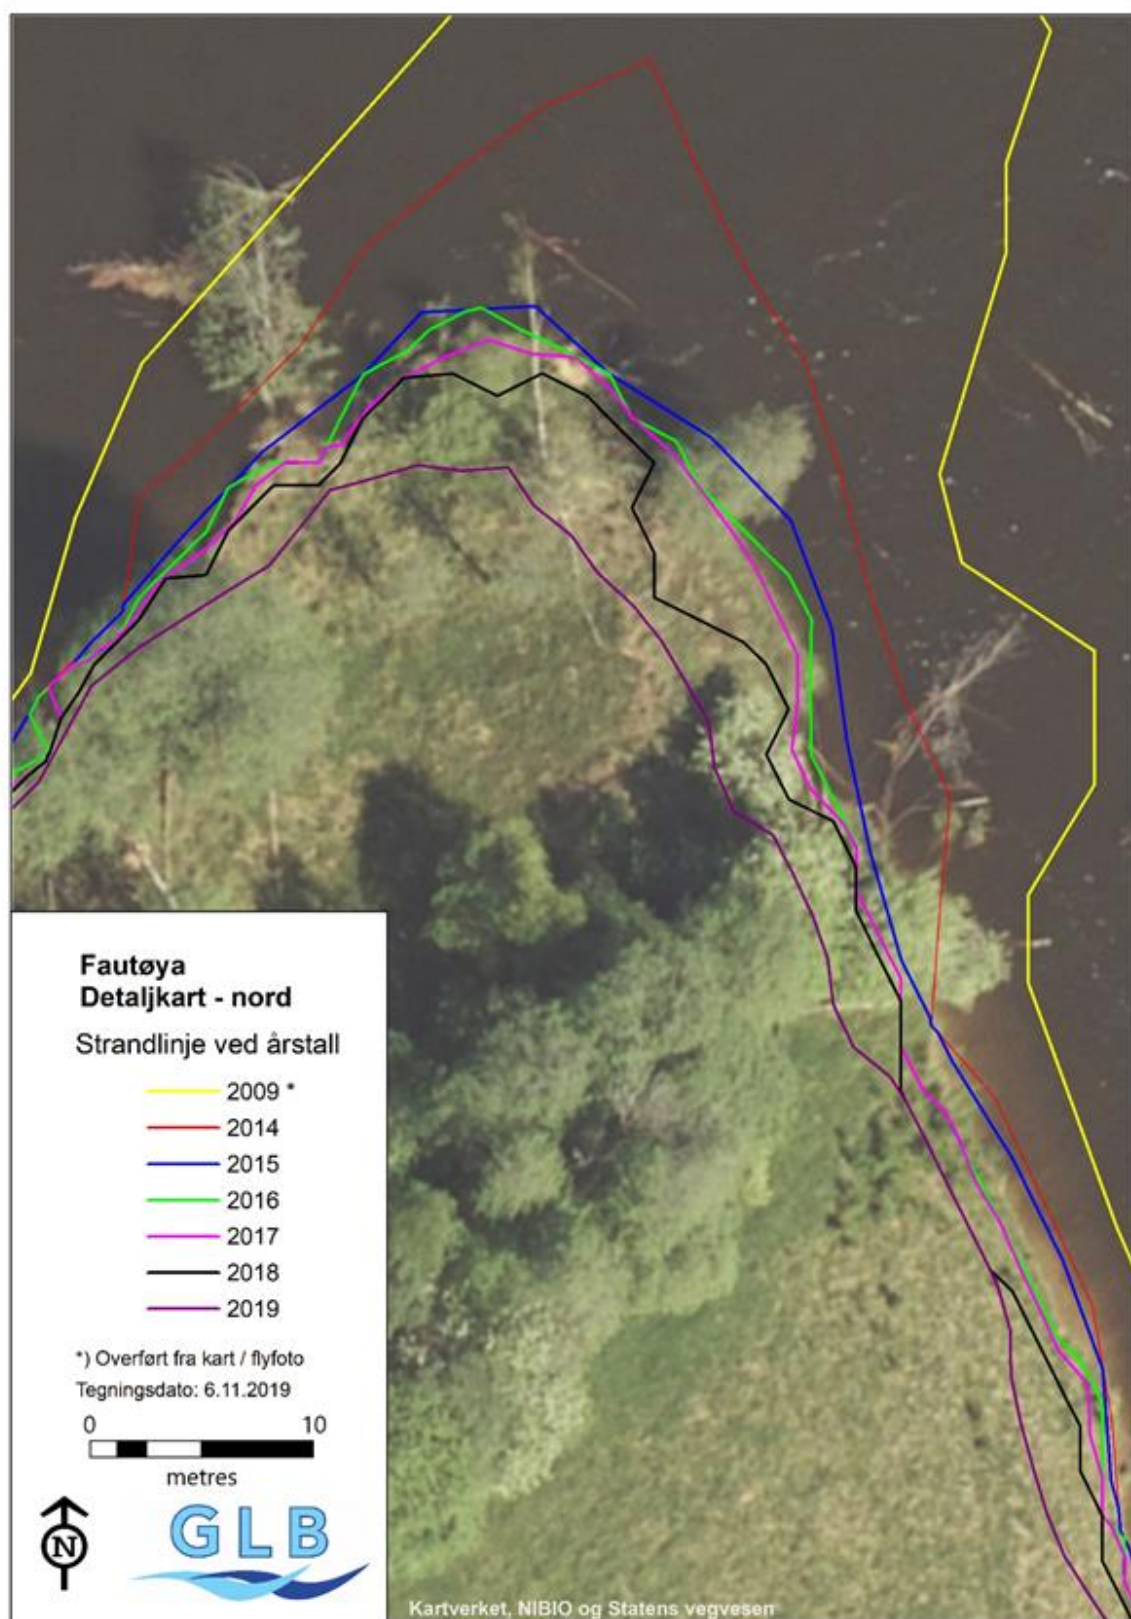
Figur 6 Detaljfigur fra nordspissen av Fautøya. Ved spissen av øya ble det observert tildels kraftige strømninger ved oppmåling. Største tilbaketrekking av strandsona i dette området ble registrert i perioden mellom april 2014 til april 2015, da spissen av øya ble erodert med ca. 12 meter.

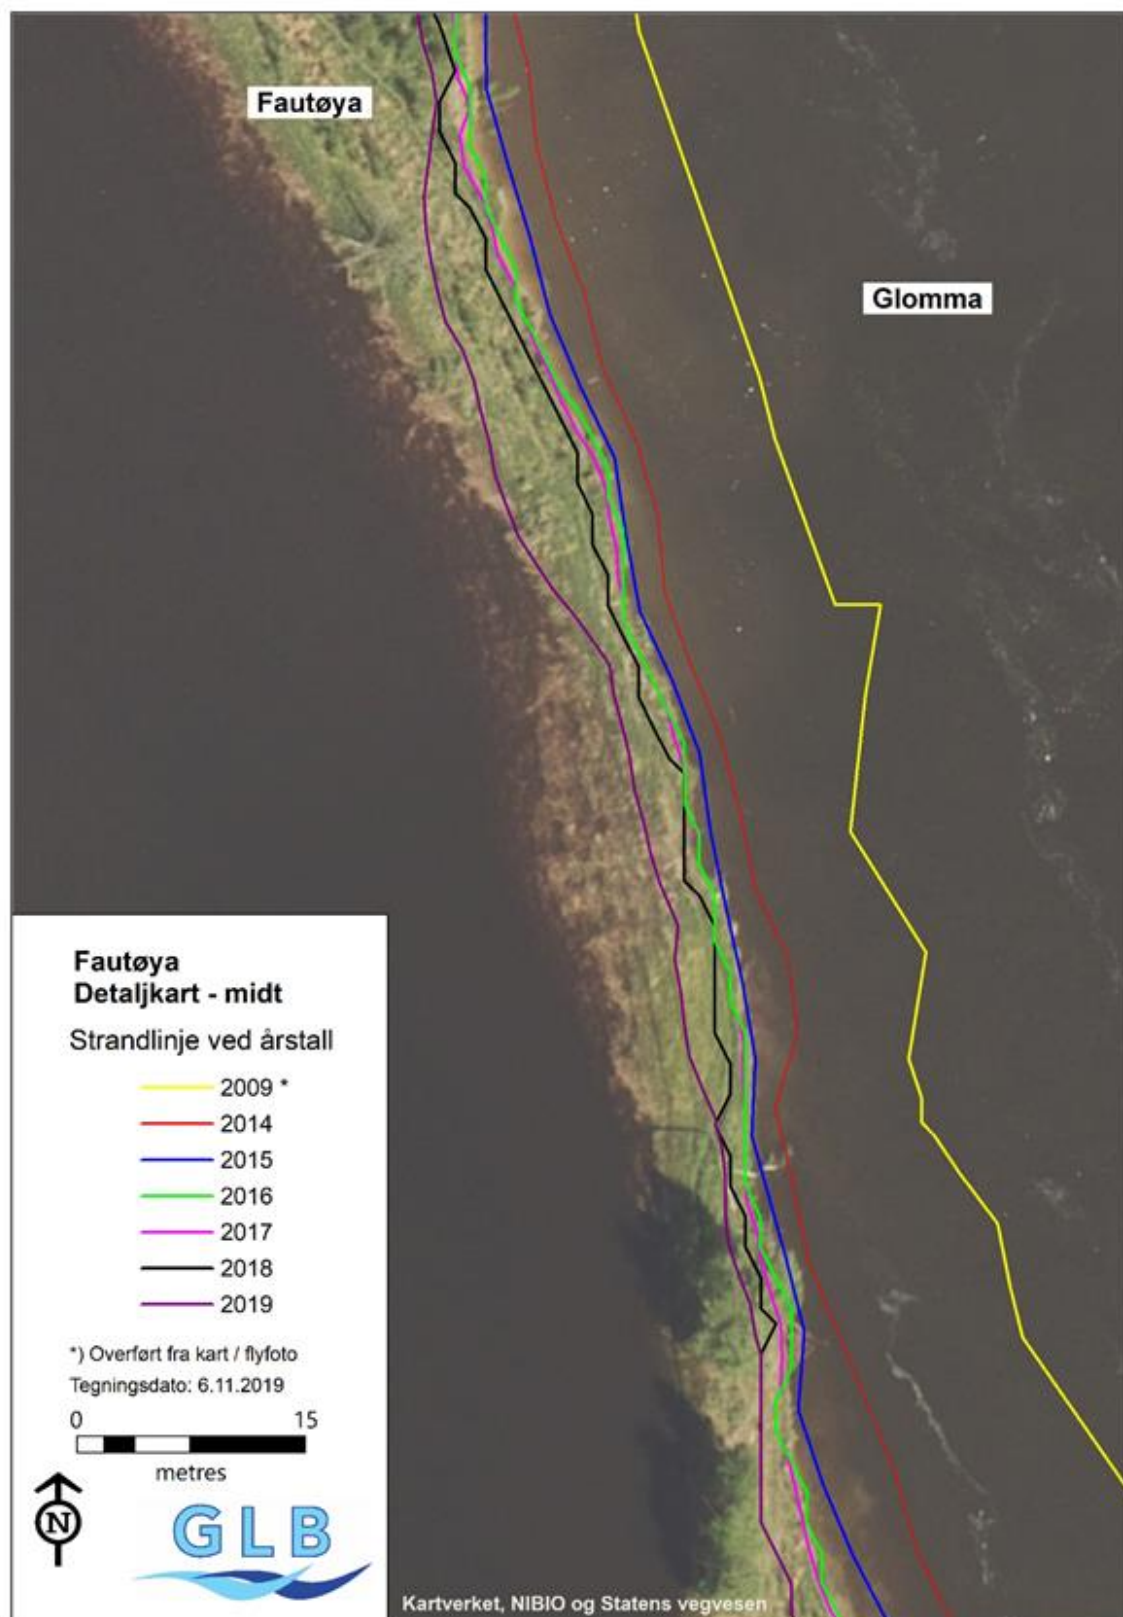
Figur 7 Detaljbilde fra Fautøyas midtre del. I dette området er øya i ferd med å bli delt i to på grunn av erosjon. I 2019 er øya kun noen få meter bred på dette partiet. Største tilbaketrekking av strandlinja på dette partiet ble registrert fra april 2018 til april 2019, da den ble erodert med opptil ca. 5,5 meter.

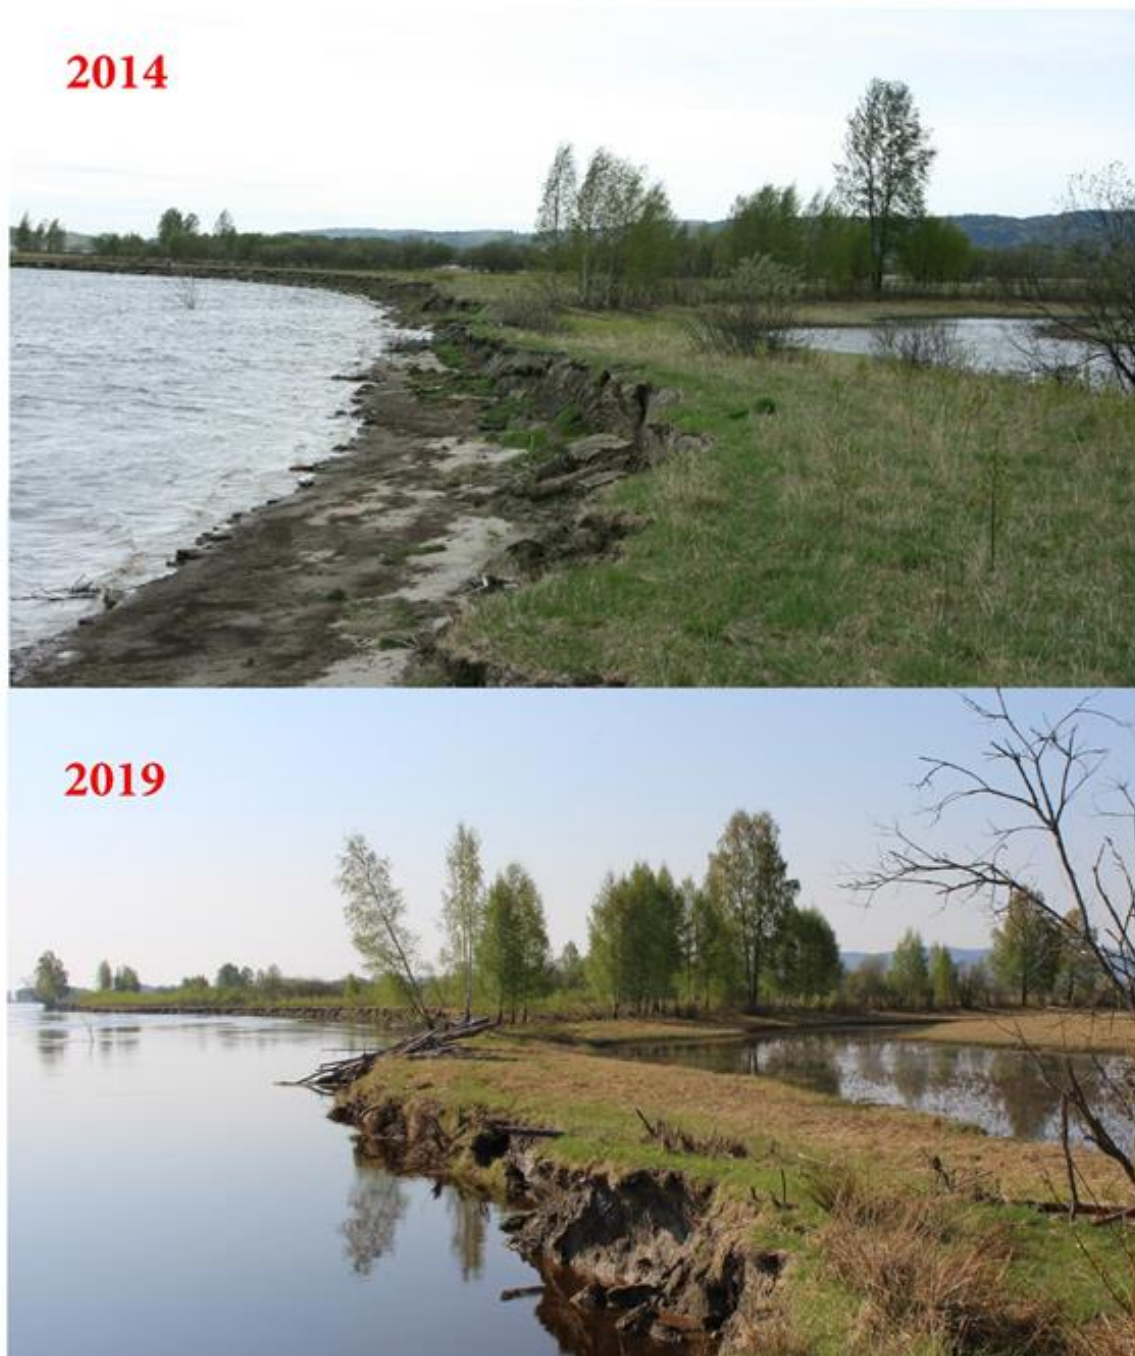
Bilder fra midtre del av Fautøya fra 2014 og 2019 viser erosjonsutviklingen i dette området, og at det bare er et spørsmål om tid før øya vil blir delt i to deler, jf. figur 8.

Figur 8 Fautøya midtre del. Øverste bilde er tatt i 2014, og nederste bilde er tatt i 2019. Glomma til venstre i bildet og på høyre side sees et tjern på Fautøya. Når ryggen mellom de to vannspeilene er erodert bort, vil Fautøya være delt i to.

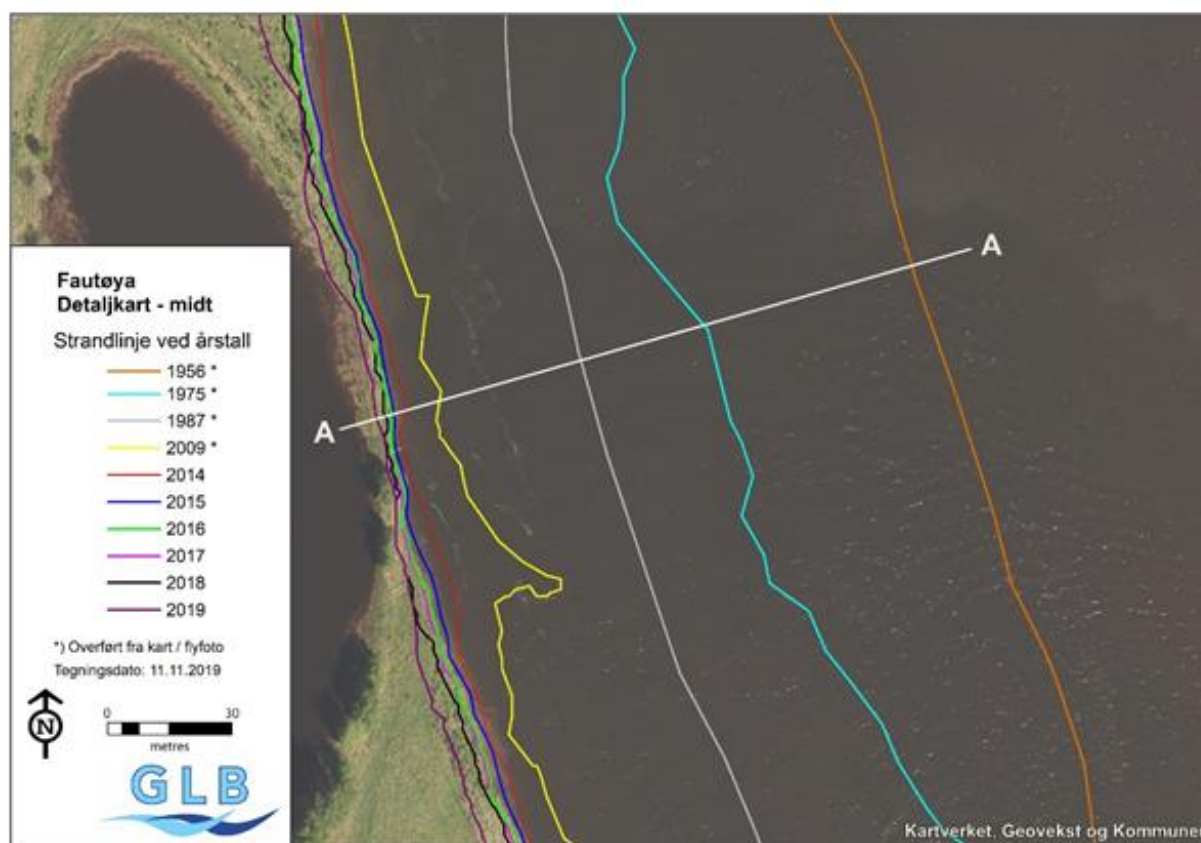
I Figur 9 er det også vist strandlinjer fra 1956, 1975, 1987 og 2009. Med utgangspunkt i et profil fra midtre del av Fautøya, fremgår det at strandlinja har forflyttet seg ca. 130 meter fra 1956 – 2019, jf. Figur 9 og Tabell 2.

*Figur 9 Fautøya - midtområdet. Profil A – A gir et representativt uttrykk for erosjonsutvikling i sentral del av oppmålingsstrekningen på Fautøya. I profil A – A har strandlinja trekt seg ca. 133 meter tilbake på 63 år, fra 1956 til 2019.*

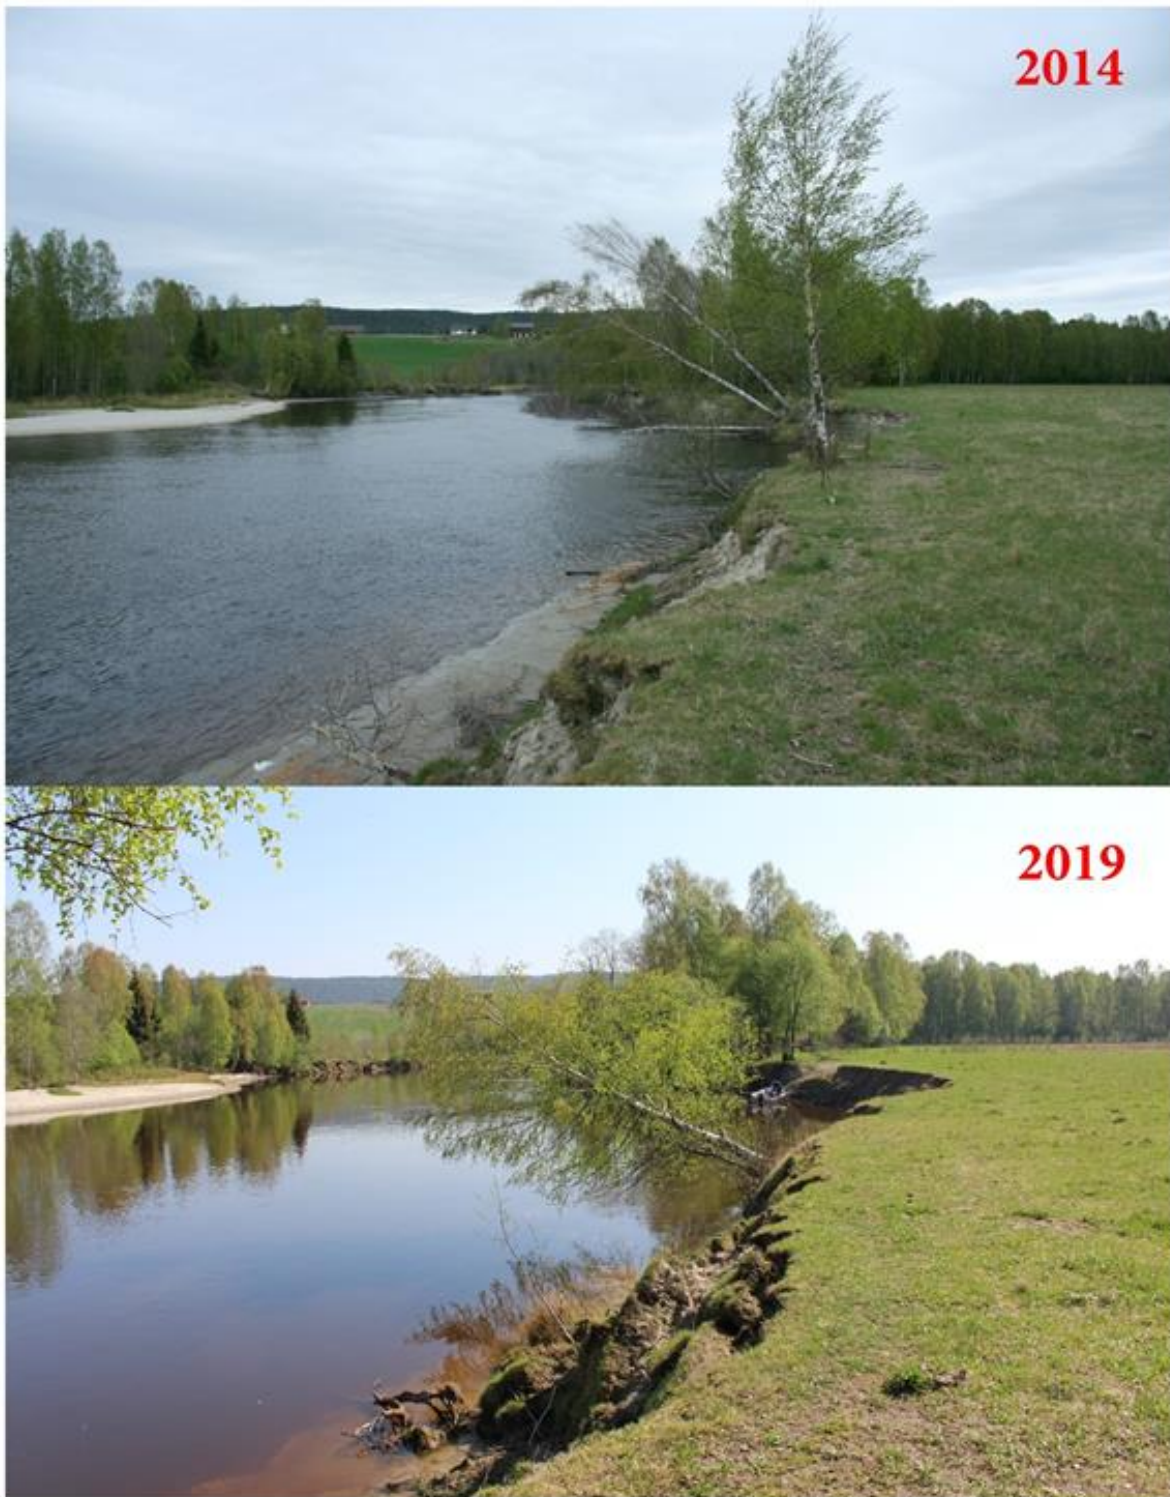
*Figur 10 Bildet viser en sentral del av kartlagt strandlinje ved Kusand. Bildet øverst er tatt i 2014, mens bildet under er tatt i 2019. Tilbaketrekking av strandlinja er synlig på det nederste bildet.*

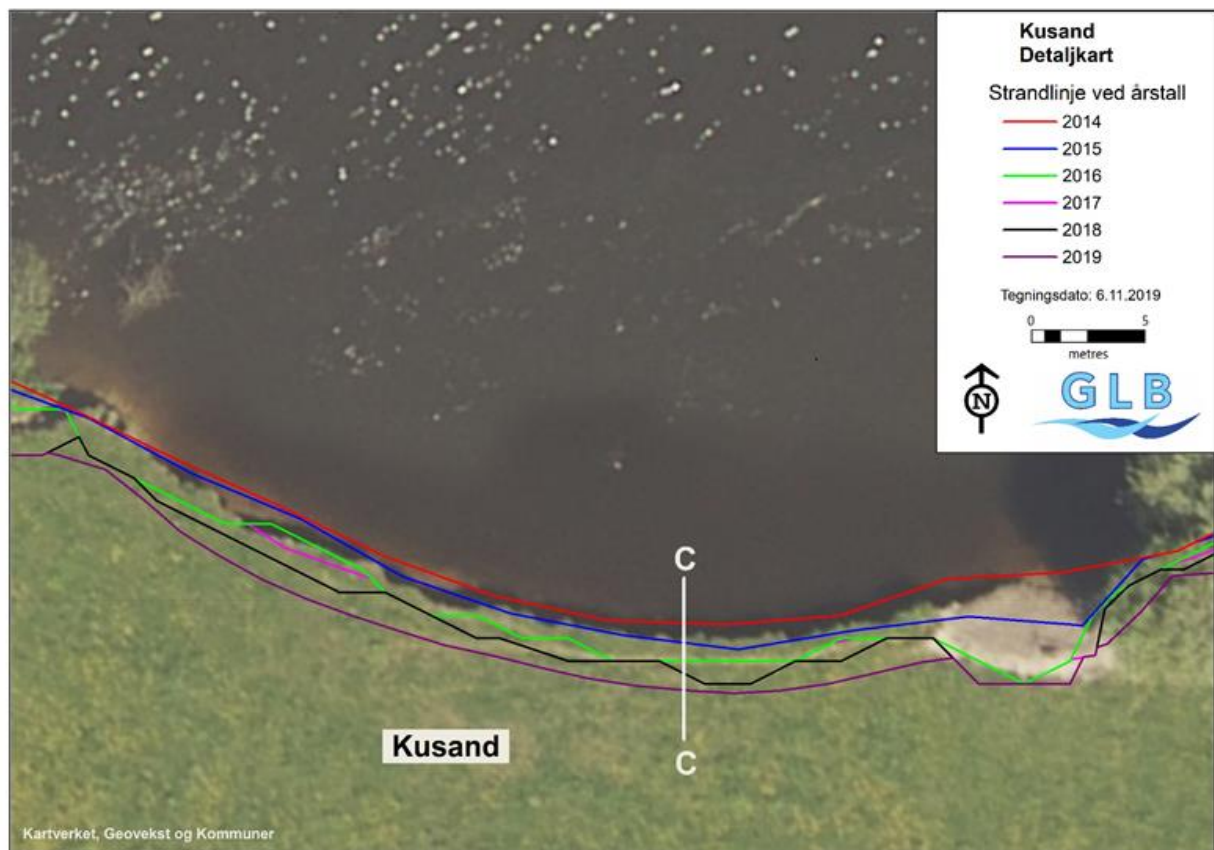
Figur 12 Detaljfigur fra sentral del av oppmålingsstrekningen ved Kusand. Strandlinja trekker seg tilbake, med noe variasjon fra år til år. Største registrerte tilbaketrekking av strandlinja var 2,5 meter, som ble registrert mellom innmålingene både i 2015 – 2016 og 2017 – 2018. I perioden 2016 – 2017 var det svært lite erosjon.

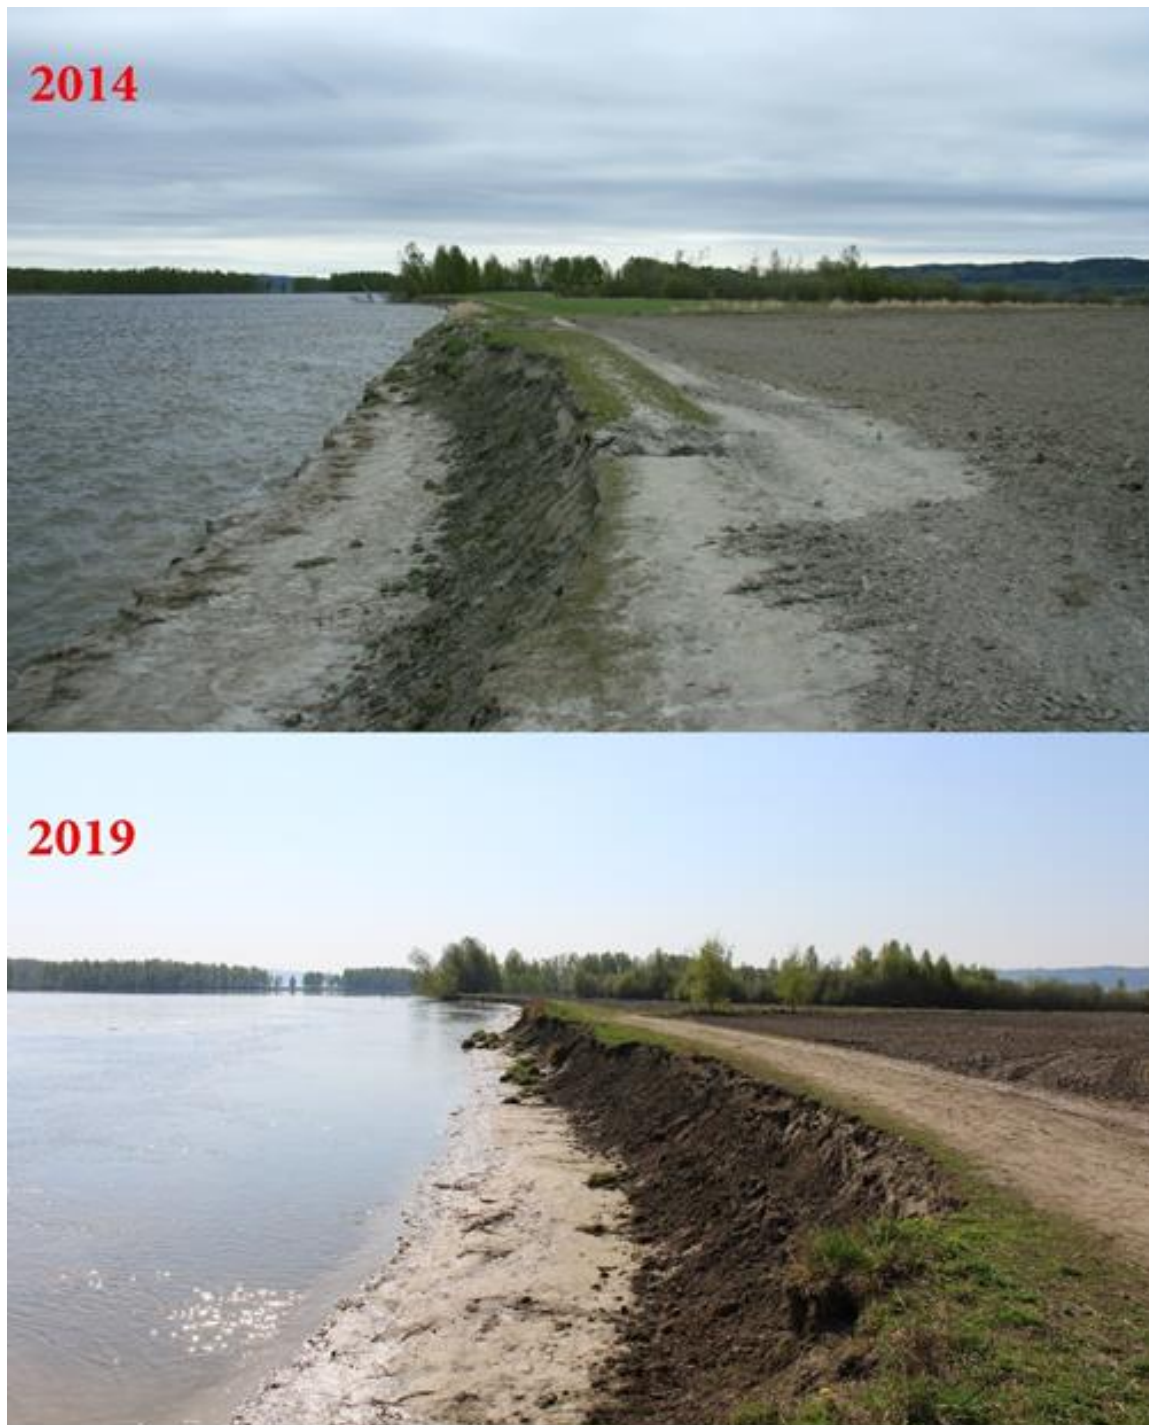
*Figur 13 Langs innmålt strekning ved Årnestangen er det dyrket mark. Det øverste bildet er fra 2014, mens det nederste bildet viser situasjonen i 2019.*

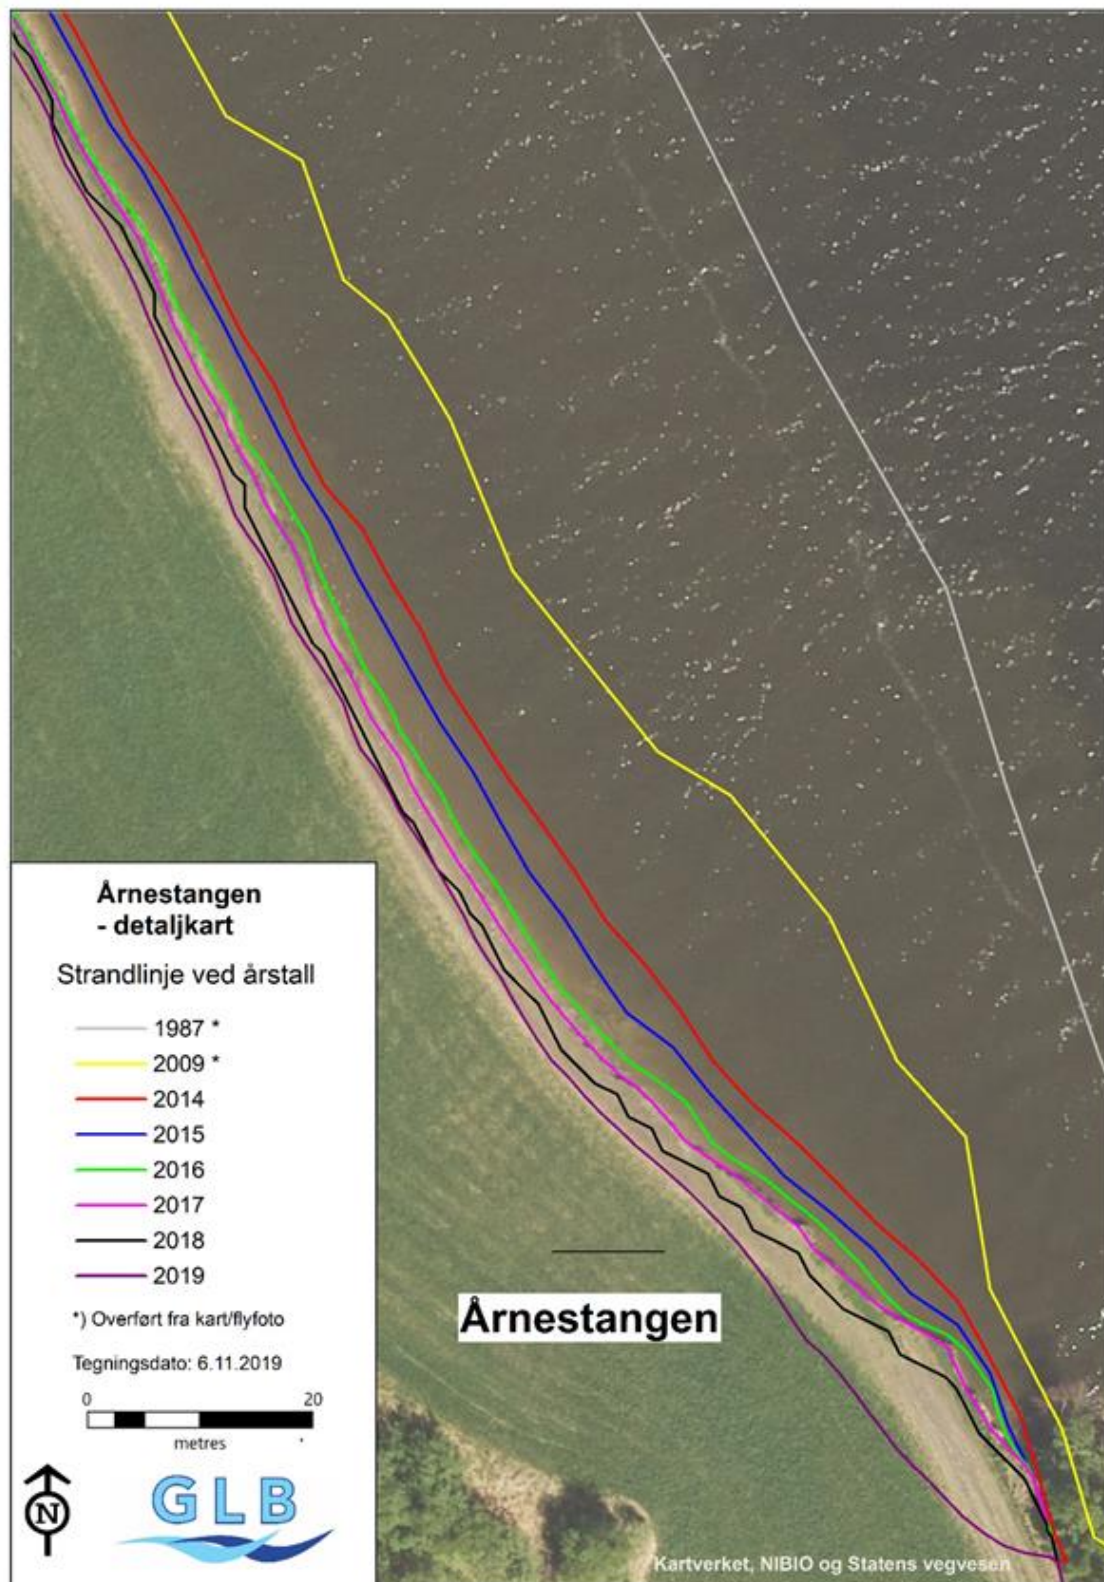
Figur 15 Detaljfigur fra søndre del av oppmålingsstrekningen på Årnestangen. Strandlinja trekker seg årvisst tilbake, med noe variasjon fra år til år. Største registrerte tilbaketrekking av strandlinja var 7,5 meter, som ble registrert mellom innmålingene i 2018 og 2019. Et betydelig areal ble erodert ved søndre del av oppmålingsstrekningen mellom 2018 og 2019.

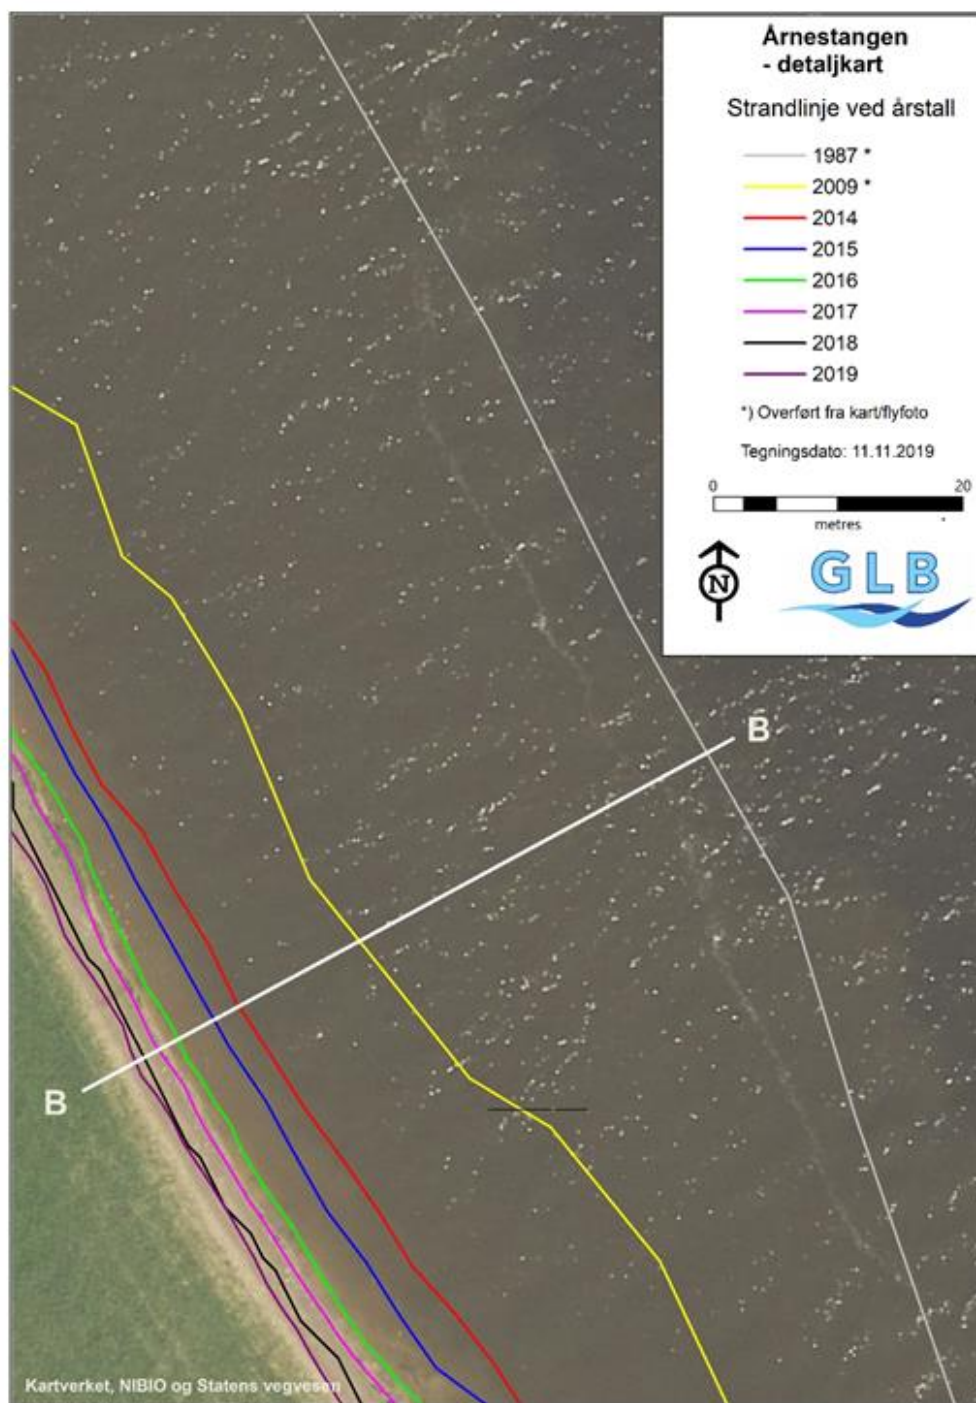
I Figur 14 og 15 er det også vist strandlinjer fra 1987 og 2009. Med utgangspunkt i et representativt profil fra en sentral del av den registrerte strekningen på Årnestangen, fremgår det at strandlinja har forflyttet seg ca. 52 meter fra 1987 - 2019, jf. Figur 16 og Tabell 8.

Figur 16 Årnestangen. Profil B - B gir et representativt uttrykk for erosjonsutvikling i sentral del av oppmålingsstrekningen på Årnestangen. Strandlinja har trukket seg ca. 52 meter tilbake på 32 år, fra 1987 til 2019.

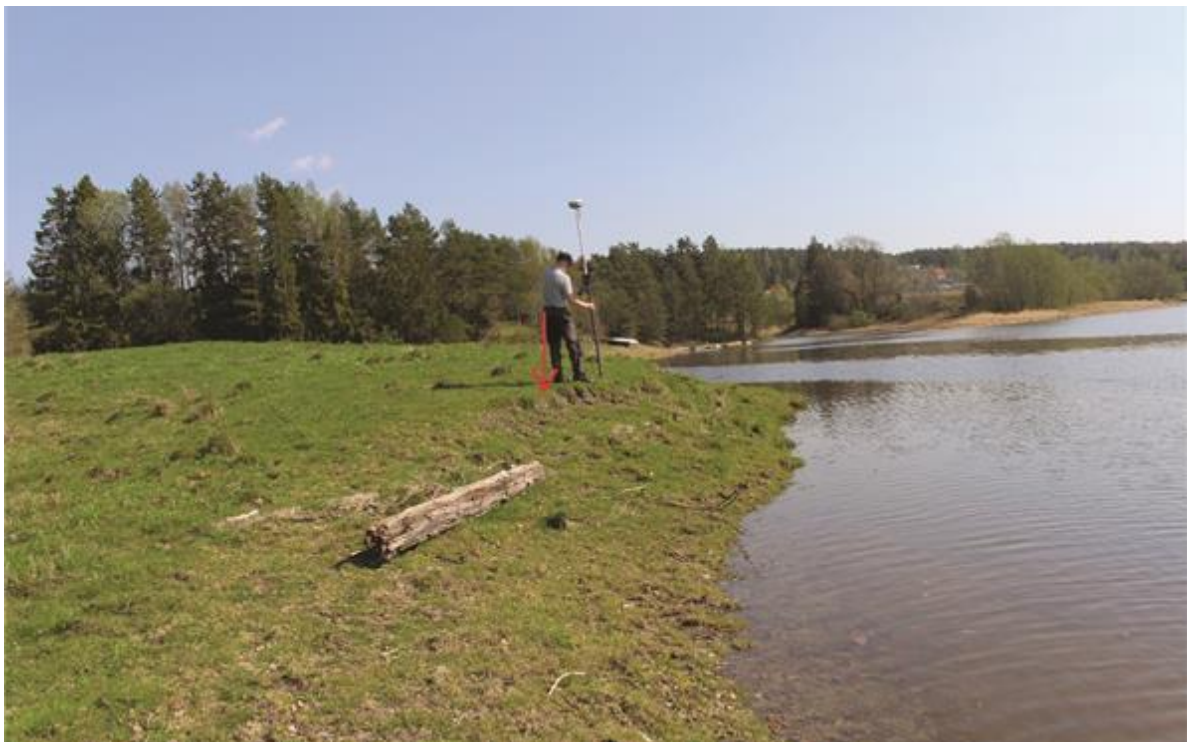
*Figur 18 Ved Vestgårdveien sør ble toppen av skråningen målt inn, markert med rød pil. Det er lite vanndyp ved foten av skråningen og ikke tilstrekkelig sterke strømminger til å transportere alt erodert materiale bort. Dette bidrar til at skråningen over tid vil slakes ut.*

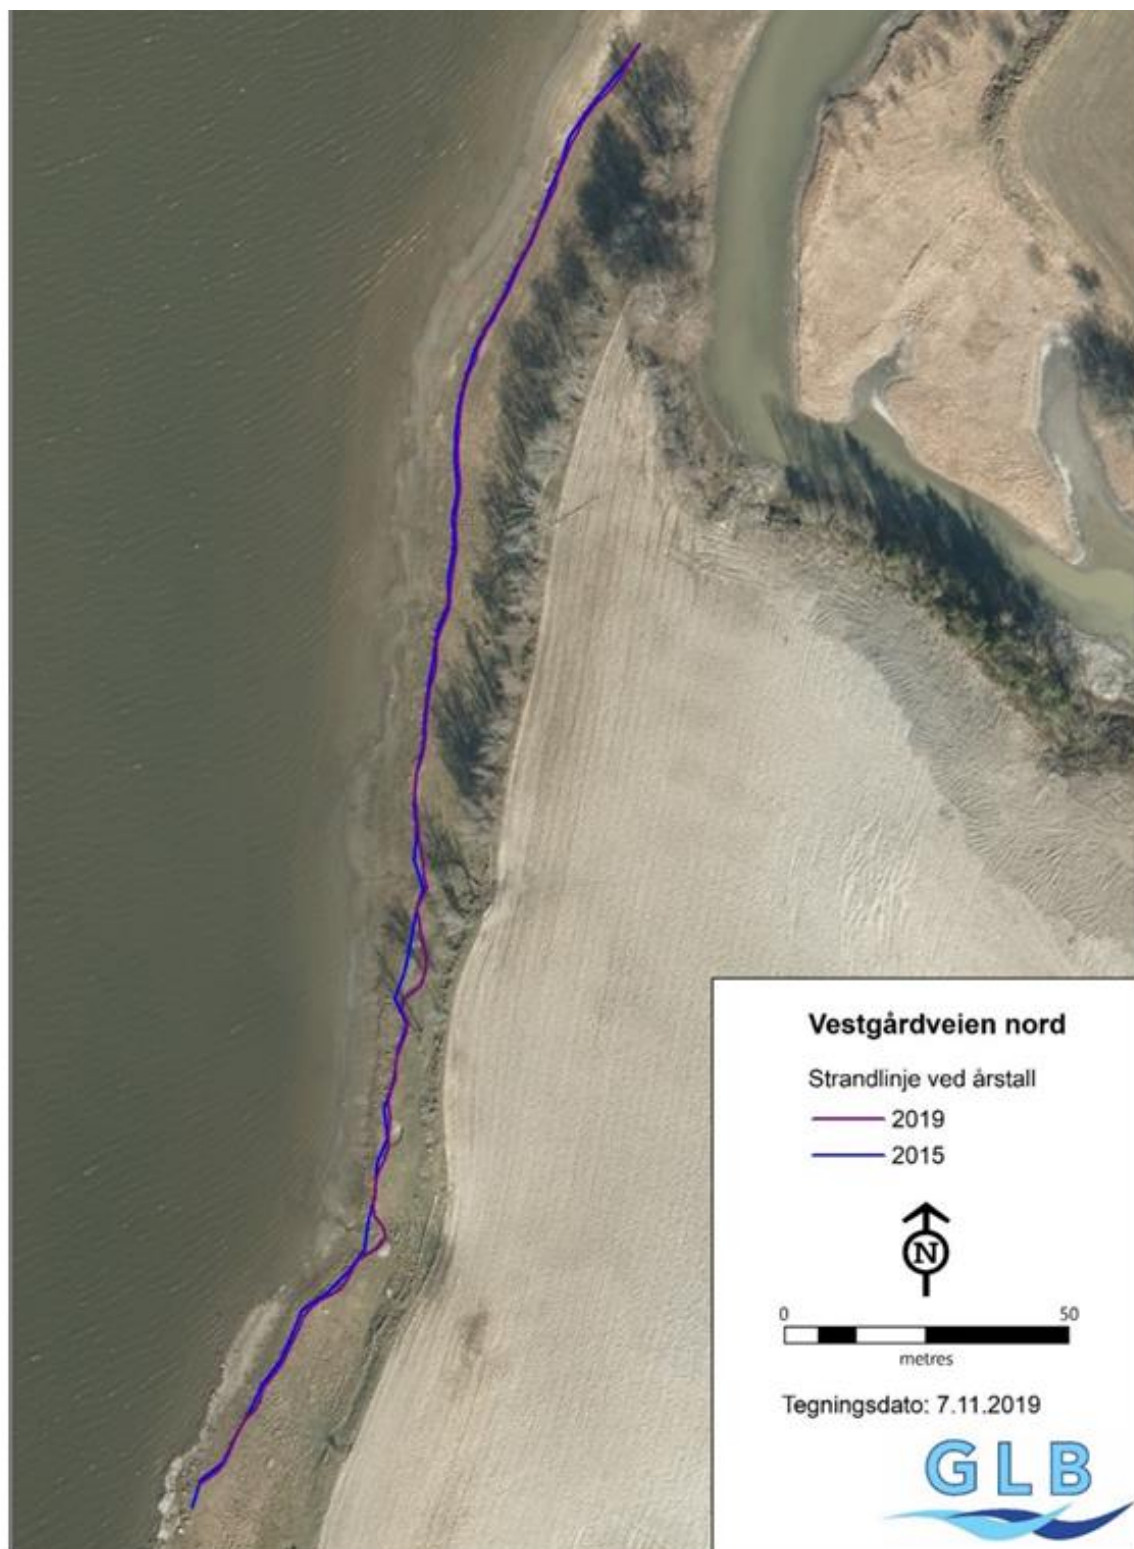
Figur 19 Ved Vestgårdveien-nord er det lav erosjonshastighet. Enkelte steder har skråningstoppen flyttet seg 2 – 3 meter innover mellom innmåling i 2015 og i 2019. Innmåling av strandlinja ble

utført over en strekning på ca. 270 meter. Lav skråningshøyde og lite vanndyp i kombinasjon med begrenset strømningshastighet ved foten av skråningen, bidrar til å begrense erosjonsutviklingen.

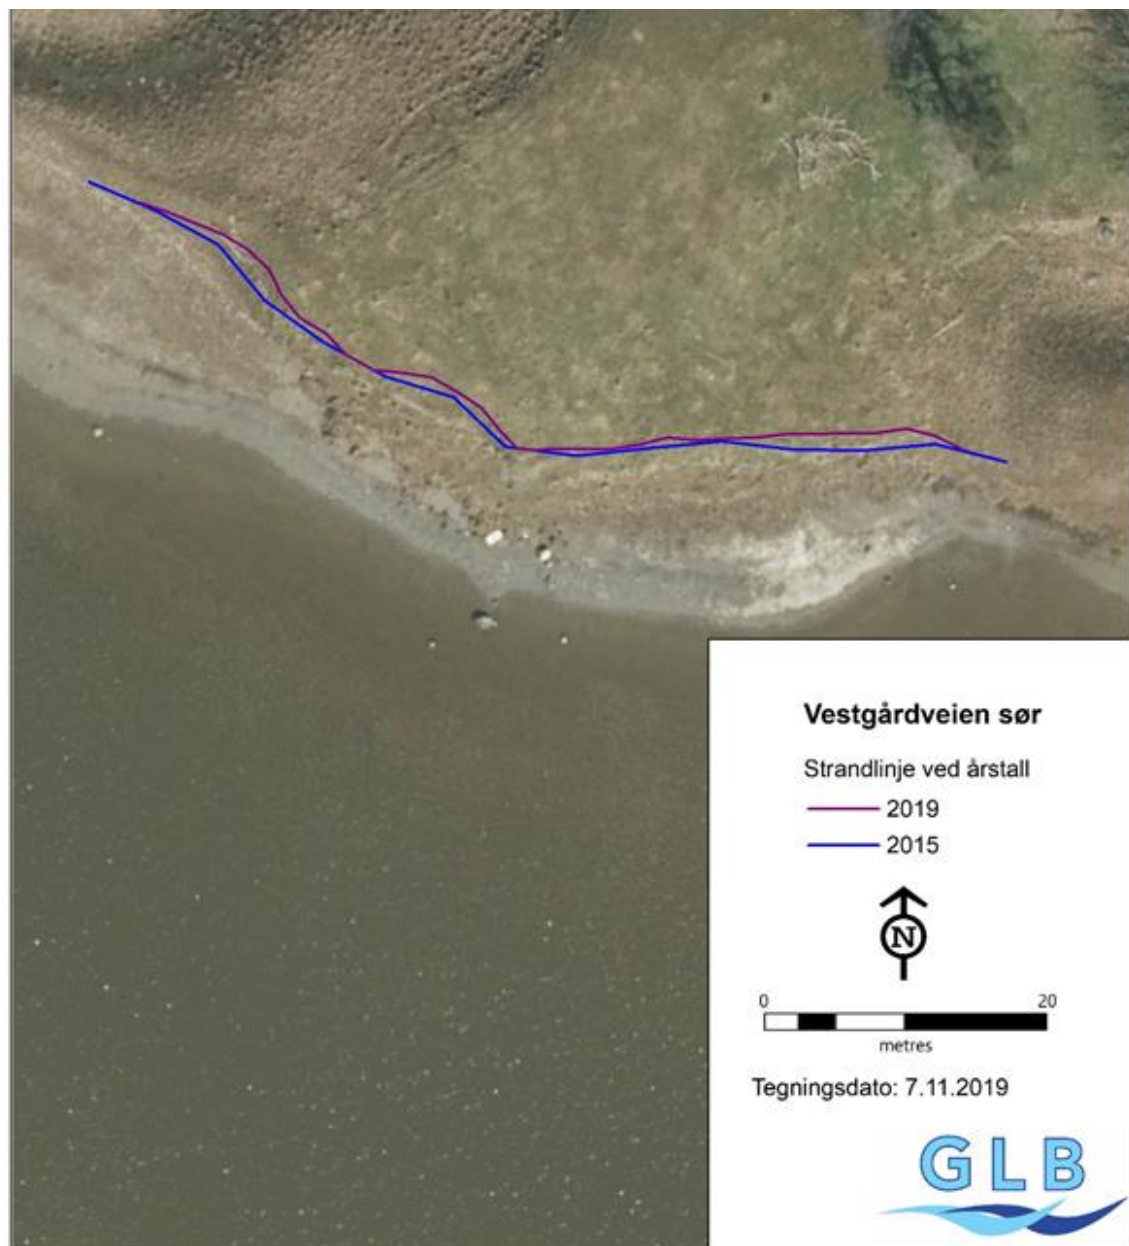
Figur 20 Ved Vestgårdveien – sør er det lav erosjonshastighet. Enkelte steder har skråningstoppen flyttet seg 1 - 2 meter innover mellom innmåling i 2015 og 2019. Innmåling av strandlinja ble utført over en strekning på ca. 65 meter.

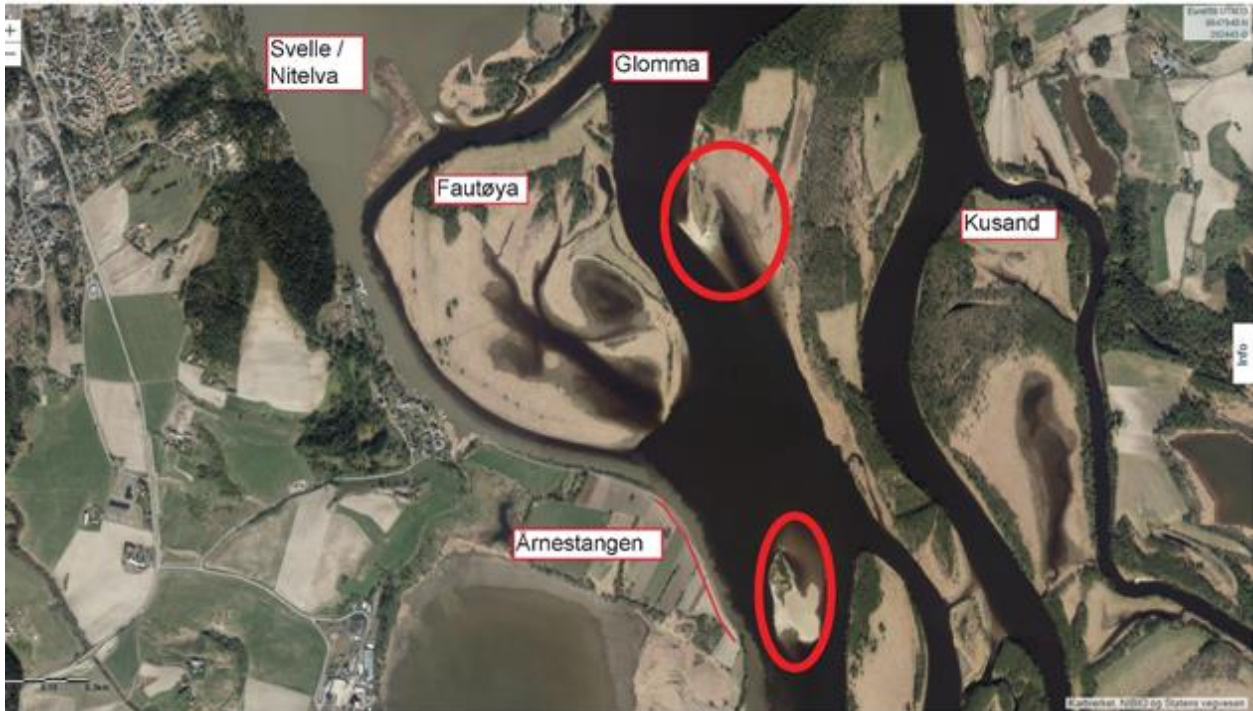
Måleresultatene for Årnestangen korresponderer ikke like godt som for Fautøya og Kusand. Muligens kan dette forklares med at erosjonen ved Årnestangen også påvirkes av vannføring og forhold i Nitelva, mens Fautøya og Kusand er utsatt for erosjon fra Glomma. I Figur 22 fremgår det tydelig at det er vannføringen fra den blakkede Nitelva som stryker ned langs erosjonskanten ved Årnestangen. Likevel ble det i perioden 2018 – 2019, i søndre del av målestrekningen ved Årnestangen, registrert den største konsentrerte erosjonen over et begrenset område jf. Figur 15. For denne lokaliteten ble den desidert største årlige tilbaketrekkingen av strandlinja på 7,5 meter, registrert her fra 2018 – 2019. Det er trolig at vannføringen i Glomma får større betydning for erosjon ved Årnestangen, jo lengre sør man kommer. Hvis den søndre del av registrert strandlinje ved Årnestangen, vurderes isolert er perioden fra mai 2018 til og med april 2019, det året med mest erosjon også på denne lokaliteten.

*Figur 22 Dette flybildet fra 2019 viser hvordan blakket vann fra Nitelva stryker ned langs Årnestangen, hvor den kartlagte strekningen er markert med tynn rød linje. Erosjonsprosessen ved Årnestangen påvirkes av forholdene i Nitelva, og kan forklare at variasjonen i årlig erosjon er noe annerledes ved Fautøya og Kusand hvor erosjon påvirkes av vannføring i Glomma. Røde sirkler angir avsetningsområder, hvor sedimenter skaper oppgrunning og nytt terreng. Utviklingen påvirker erosjonshastigheten ved at vannføringen blir presset over mot Fautøya og Årnestangen.*
