# LI KRAFT

## BILDER

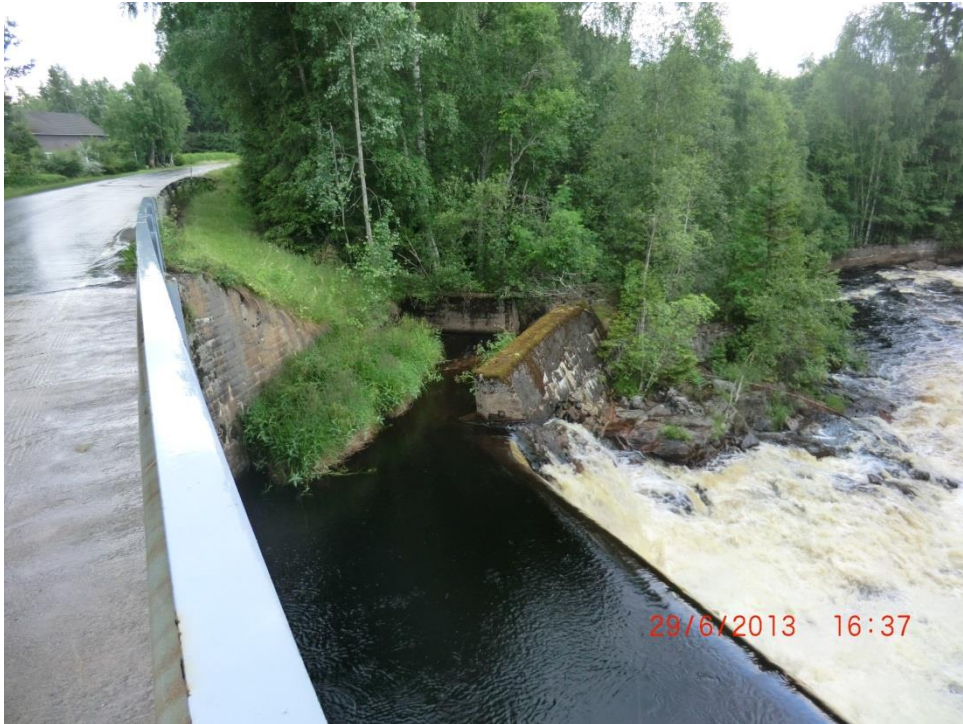
Bilde 1: Eksisterende dam sett fra bro. Inntak gammelt kraftverk til venstre. Her blir også nytt inntak. Dammen skal kun rehabiliteres – inntak renses for vegetasjon og for en del bunnslam.

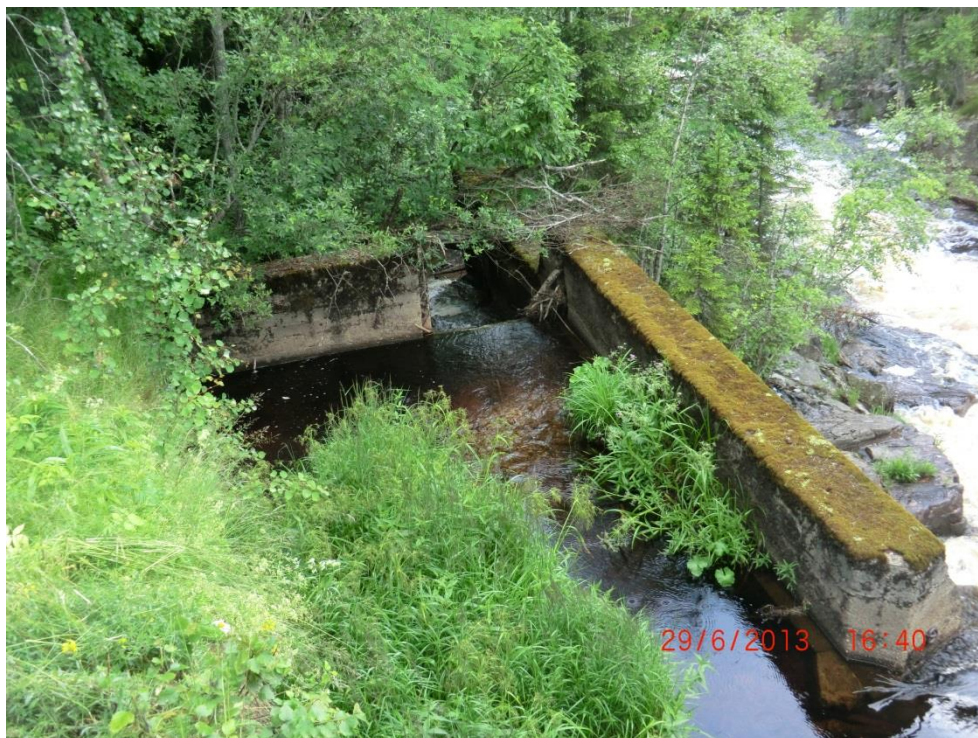
Bilde 2: Gammelt inntak. Her blir også det nye inntaket. Kanal lages mot vannkraftskrue.

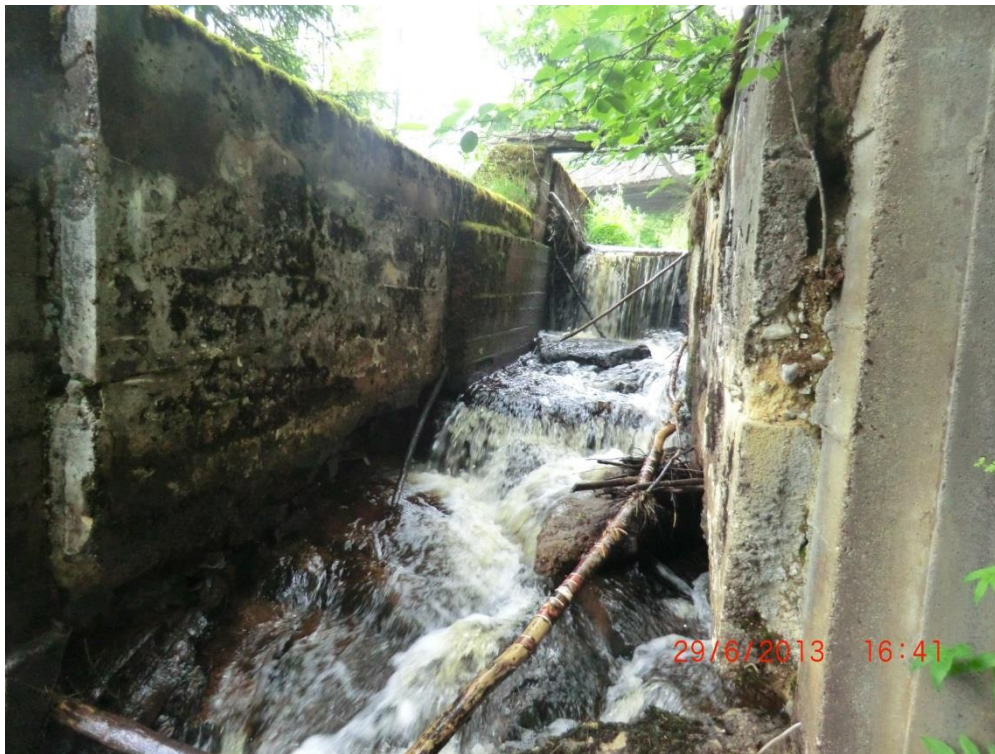
Bilde 3: *Gammel inntakskanal. Her kommer også ny inntakskanal*

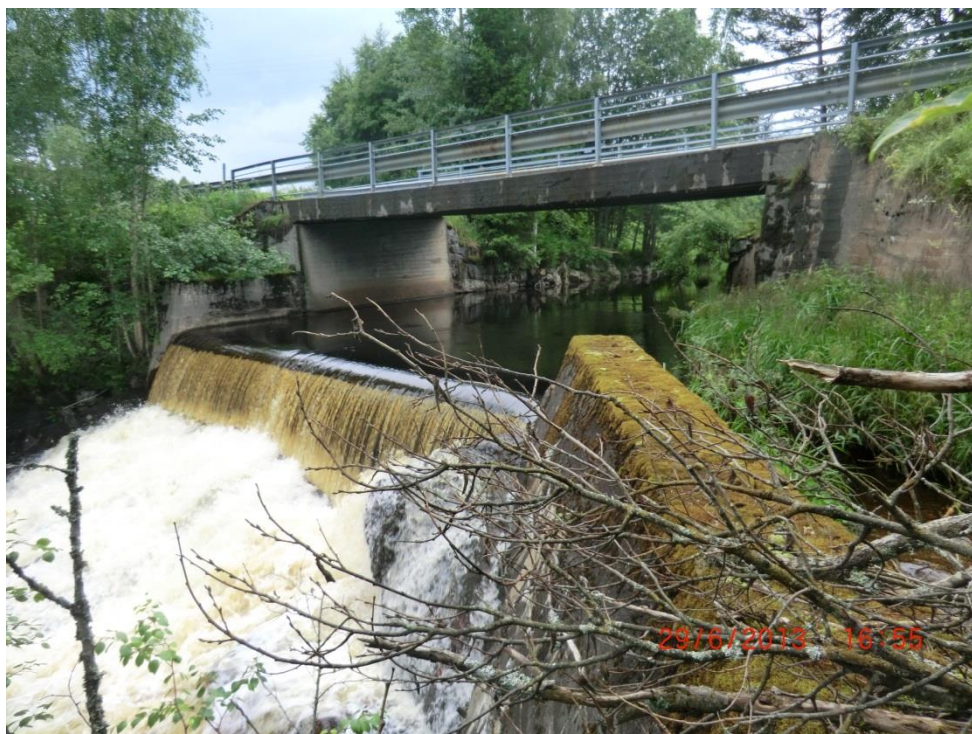
Bilde 4: *Dam sett nedenfra. Dammen beholdes men restaureres. Inntaket renskes.*

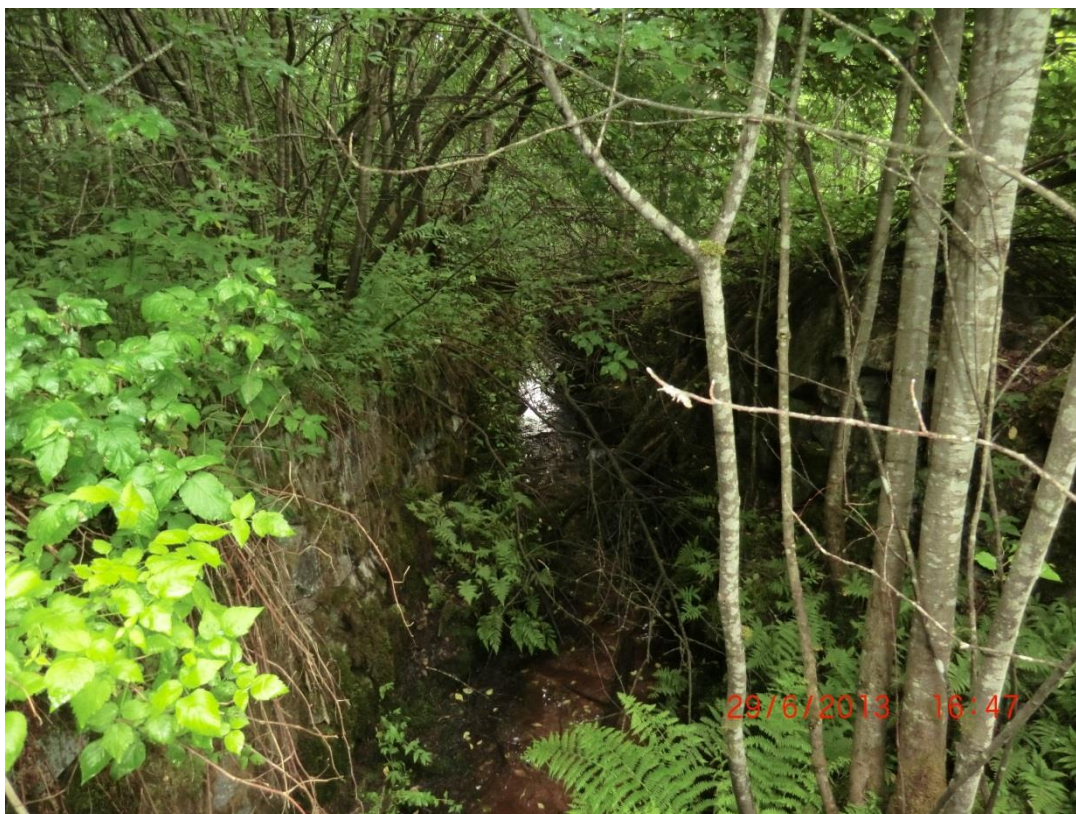
Bilde 5: *Gammel utløpskanal. Denne renses og restaureres*

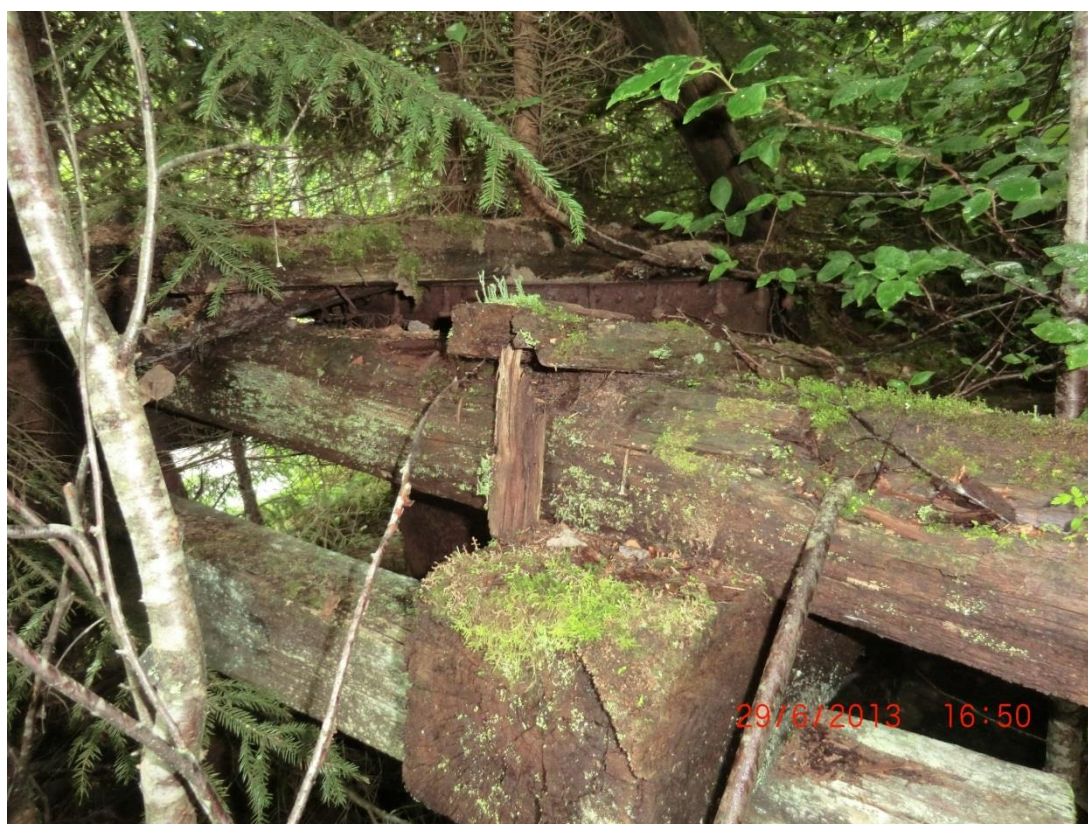
Bilde 6: *Rester etter kraftverk nedlagt på 1950 tallet. Dagens kraftverk vil plasseres omtrent på samme sted, benytte samme inløpskanal og samme utløpskanal.*
