Faun notat 09-2014.

## **Biologisk mangfold og mulige konsekvenser ved heving av vannstanden i inntaksmagasinet til Vigeland kraftverk**

Oppdragsgiver: Hydro Energi, 0283 Oslo

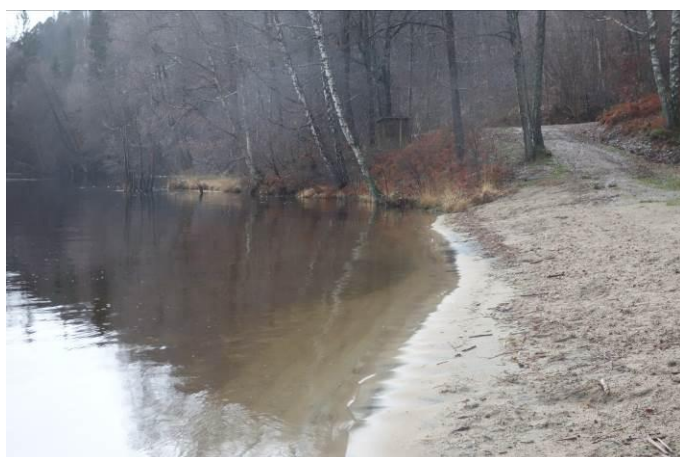
Figur 2. Deler av sandstranda, mot vest

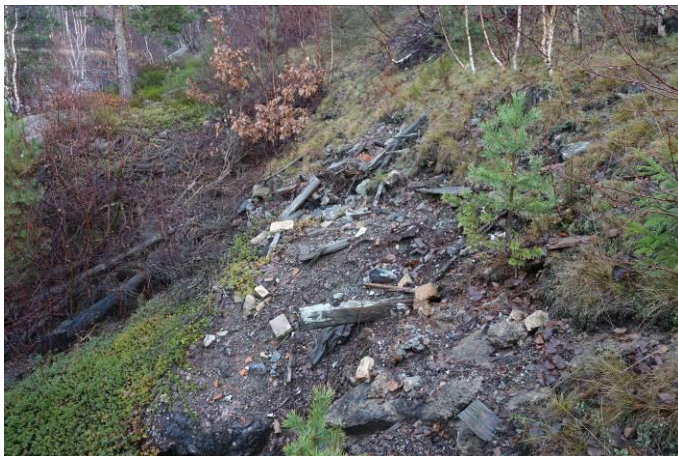
Området med trafoanlegget ligger på en gammel fylling. Det er usikkert hva fyllinga inneholder, men gamle keramikkforinger fra smelteovnene til Vigeland Brug utgjør sannsynligvis en god del av materialet.

**Figur 3. Noe av innholdet i fyllinga under trafoanlegget**

Det bør også vurderes tiltak for å sikre fyllinga sør for Hallandsfossen (under trafoanlegget) mot utvasking. Det gjelder særlig et par små bergkløfter der innholdet i fyllinga ligger svært nær vannet.

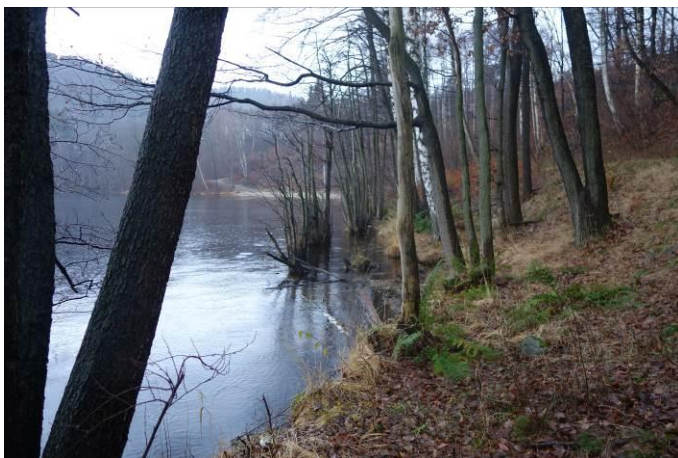
Figur 6. Del av strandlinja på østsida, med sandstranda i bakgrunnen

Deler av strandlinja er tilrettelagt for spaserturer og bading. Noe av strandpromenaden står i fare for å forsvinne ved oppdemming og må eventuelt sikres ved at stien heves og erosjonssikres mot vannet. Det gjelder en strekning på ca 90 m. Badestranda vil nok også kreve tiltak for å hindre utvasking og for at ikke for mye av stranda blir liggende under vann. I den delen av området som har innslag av leire må erosjonsforebyggende tiltak vurderes. Det er ikke registrert noen form for rasfare i området, ifølge Skredatlas<sup>9</sup>.

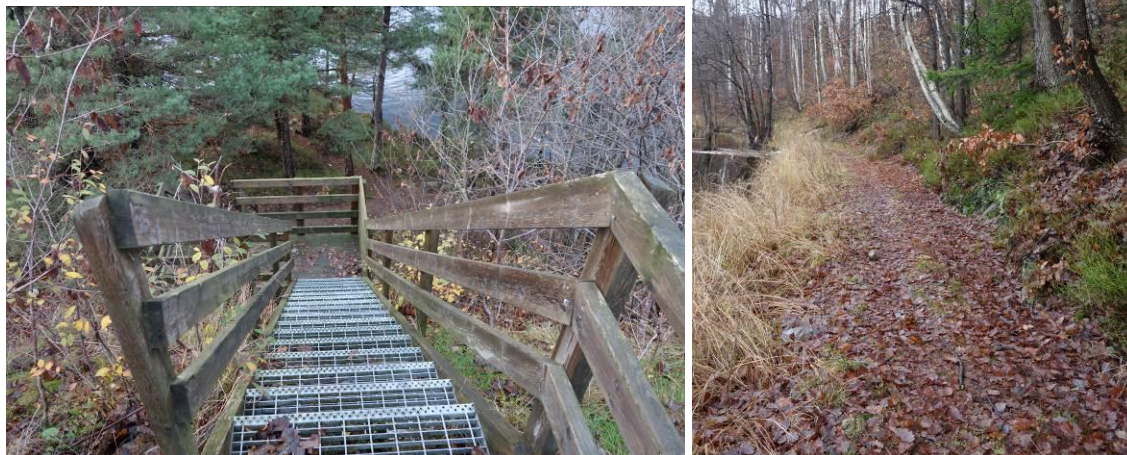
**Figur 7. Tilrettelagt tursti i nordøst, fra parkeringsplassen på nordsida av Hallandsfossen**
