Det søkes om nedlegging av dam 4511 Tientjern (klasse 2) i Fet kommune. Dammen er tidligere en del av reservevannforsyningen til Nedre Romerike Vannverk AS (NRV). NRV overdro alle dammer som inngikk i produksjonen til Nedre Romerike Vannverk IKS pr 1. januar 2008. Magasinet Tientjernet er i dag dermed overflødig som drikkevanns- og reservevannkilde. NRV er besluttet nedlagt av eierne, og skal derfor avslutte virksomheten knyttet til damdrift.

4511 Tientjern (klasse 2), Fet kommune

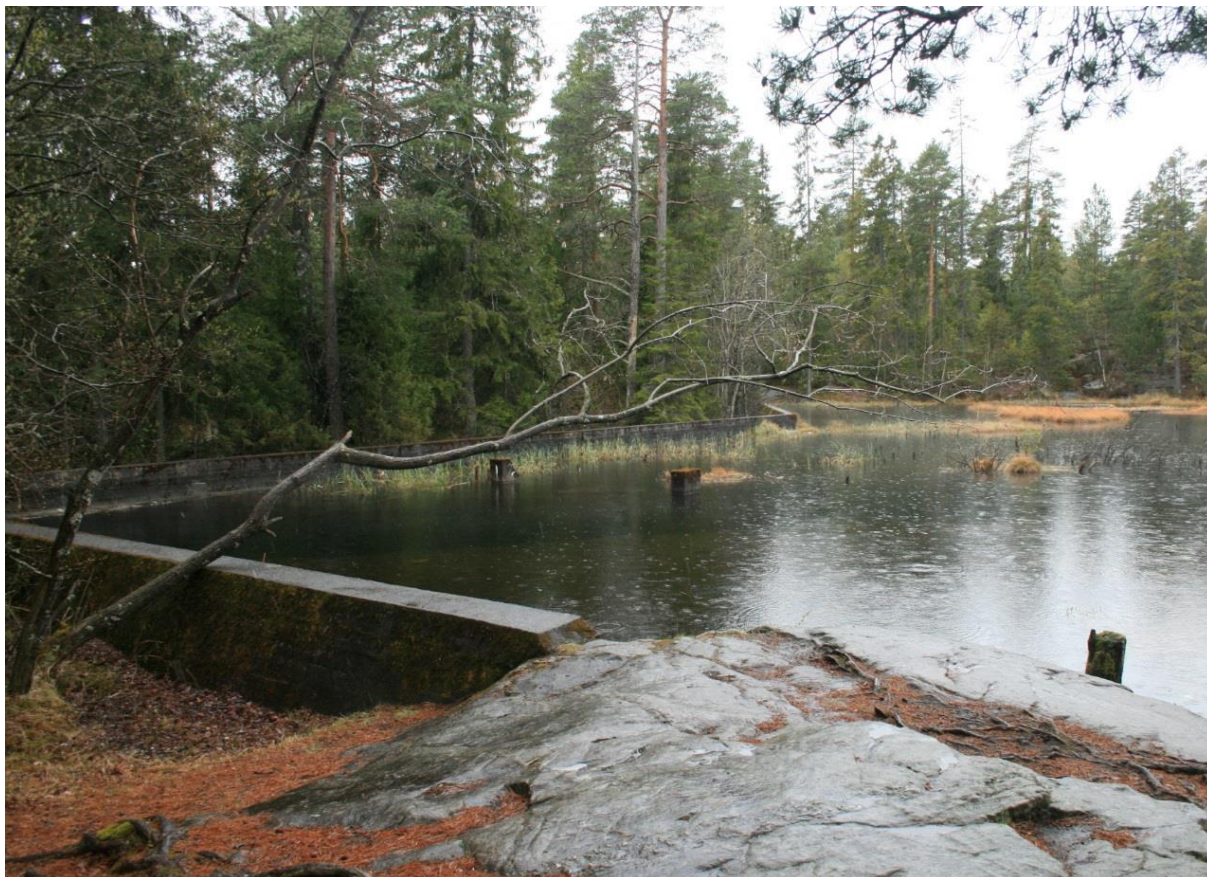
Dammens vannside er preget av normal forvitring i skvalpesonen, men fremstår som god tatt alderen i betraktning. Det ligger en del humusholdige løsmasser mot dammens oppstrøms side. Støpeskjøtene er anlagt med fortanning og tetting.

Nedstrøms side av dammen er dekket med mye mose og det vokser tett vegetasjon inntil dammen.

Nedstrøms side av dammen har langsgående kalkutfelling over store deler av damlengden, trolig i forbindelse med en gammel støpeskjøt. Mosen dekker store områder av luftsiden og det er vanskelig å få et godt inntrykk av betongkvaliteten.

Figur 1-4. Dam Tientjern sett fra østside.

- Dammen er ikke beregningsmessig stabil.
- Anlegget har (trolig) ikke fungerende bunntappeløp.
- Det finnes ingen form for instrumentering ved anlegget (krav om måling av vannstand, lekkasjer og deformasjoner)
- Det vokser mye vegetasjon tett inntil dammen, samt mye mose på selve damkonstruksjonen.

Det kjøres en gravemaskin med pigghammer og en dumper til anleggsområdet. Dammen skal pigges ned til bergfundamentet. Eventuelle fjellbolter kappes ned i nivå med fjellet. Armeringen skilles fra betongen og kjøres ut til godkjent mottak sammen med alle andre metallelementer, rørdeler og ventiler. Betongen deponeres fortrinnsvis i magasinet, oppstrøms dammen. Det er estimert at dammen har et volum på ca. 100 m³.

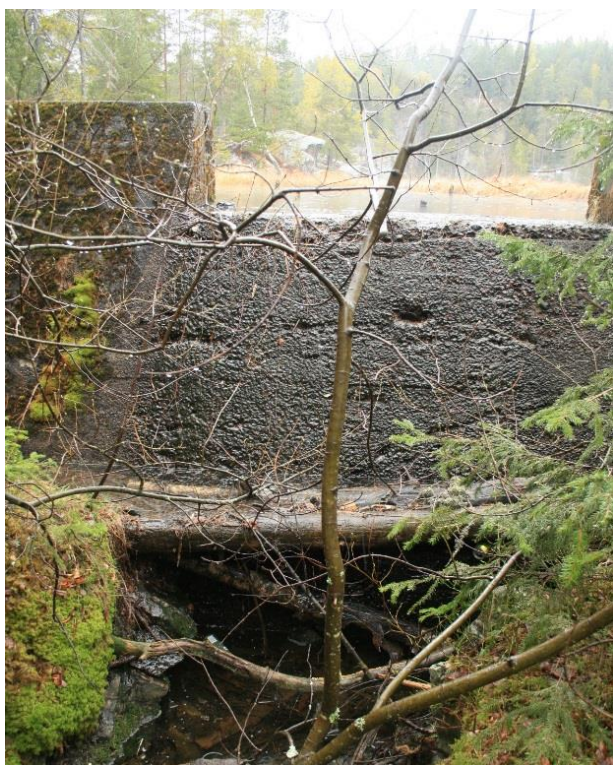
Flomløpet er 2 m bredt og 0,5 m dypt. Føringer for tidligere bjelkestengsel er montert.

Figur 1-5. Overløp i dam Tientjern.

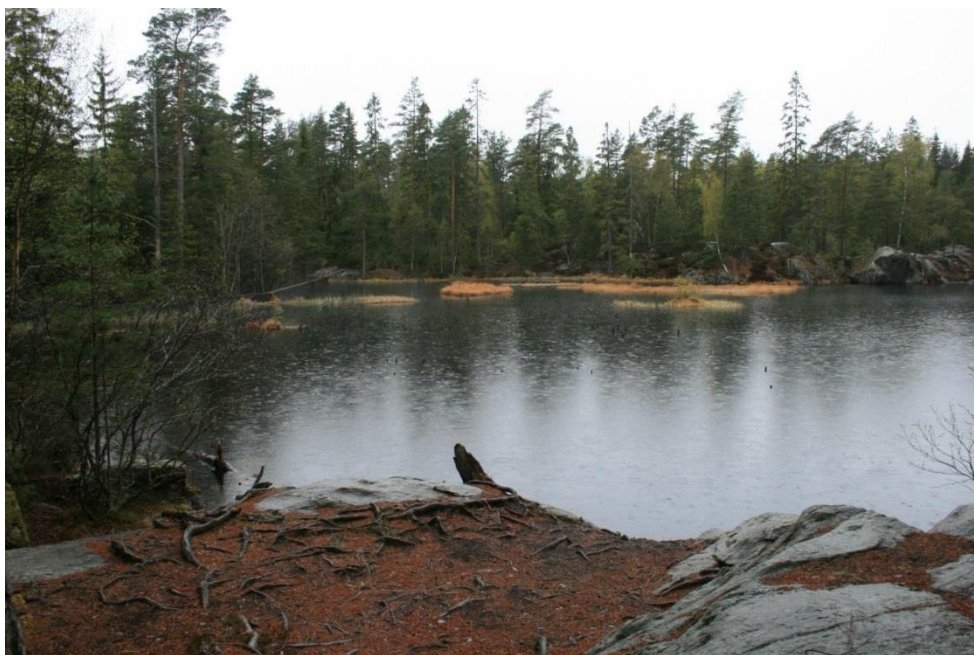
Figur 3-2. Tientjernet, vannflaten er lavere enn vegetasjonen foran dammen og viser hvor grunt det er i dette området.
