NOTAT

KUNDE Eidsiva Vannkraft AS	PROSJEKTLEDER Agathe Alsaker Hopland	DATO 26.06.2019 Rev. 12.08.2019
PROSJEKTNUMMER 10212605	KONTAKTPERSON KUNDE Torstein Tjelde	KONTROLLERT AV Jan-Petter Magnell

Skredfarevurdering Hundsbekken

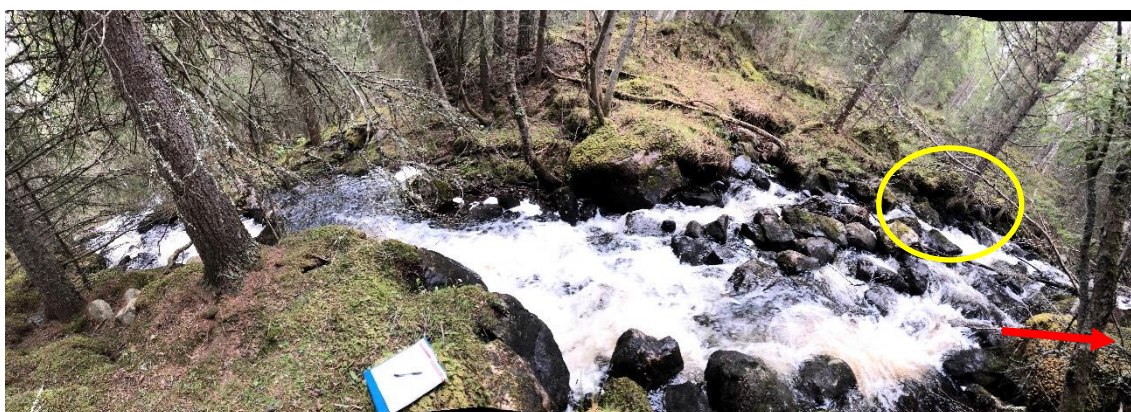
På vei ned fra Lisætra renner Hundsbekken nærme en sving av grusveien. Ved dette punktet ble det observert litt sig i terrenget (rød sirkel figur 8) og et sted der vannet tydelig har gravd i bekkeløpet, se undergravd tre i figur 8. Det var også spor i terrenget av at vannet hadde funnet nye veier ved større vannføringer. Ellers så det bare ut som det var grove stein i bekkeløpet, og det var mye mose/vegetasjon og trær langs kanten av bekken – jfr. figur 7. I dette området har NGU kartlagt med løsmassetype morene (figur 6).

Figur 7 Oversiktsbilde over befaringspunkt 1. Gul sirkel viser hvor det undergravde treet i figur 8 er plassert. Rød pil viser hvor bildet (figur 8) som viser tre-sig er tatt. (Foto: Agathe Alsaker Hopland)

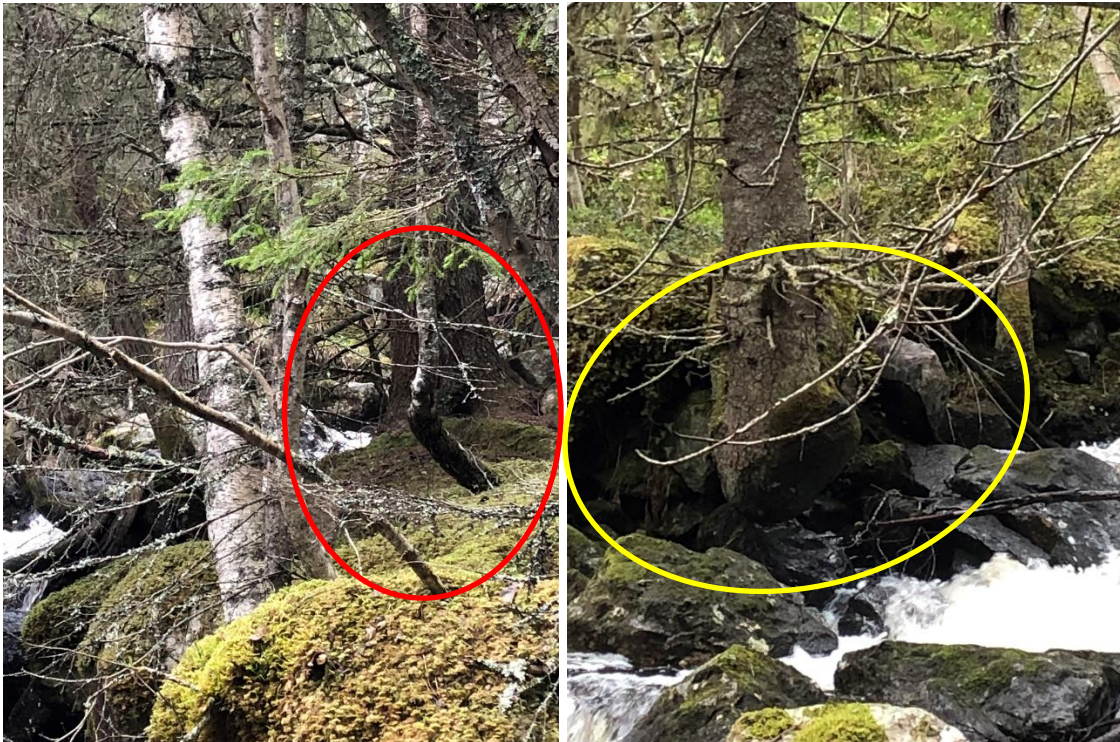
Figur 8 På bildet til venstre ser man et klassisk eksempel på et typisk tegn på sig i terrenget – bøyde trestammer. Bildet til høyre viser tydelig undergraving langs bekkekanten (Foto: Agathe Alsaker Hopland).

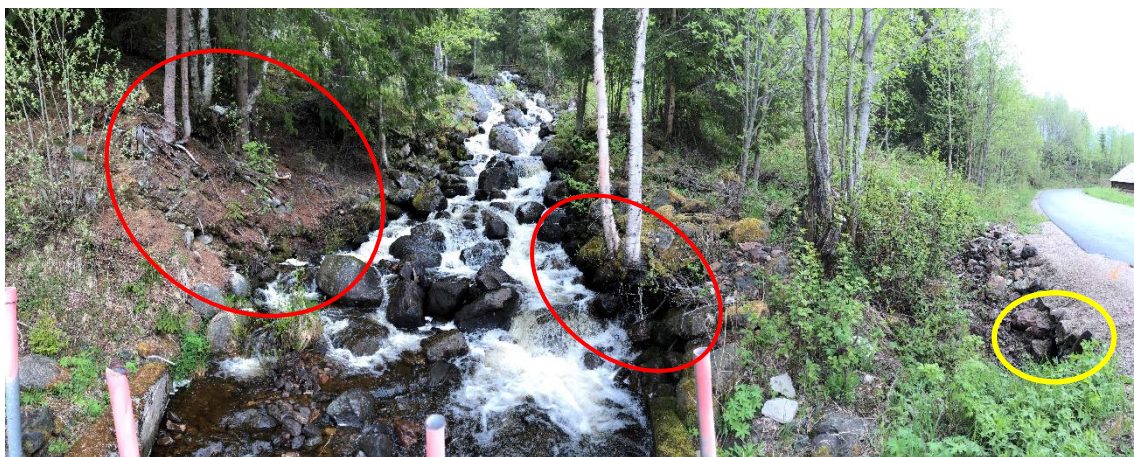
Befaringspunkt 2 ble der Hundsbekken krysser veien «Nordberget» i stikkrenner, se figur 9 og 10. Stikkrennene som gå rundt veien så på øyemål ut til å være 2x 1000 mm rør. Rett sør for disse var det lag ned to flomløp, øyemål 2x 600 mm. Hvem som har kapasitetsberegnet disse stikkrennene vites ikke. Asfaltdekket på veien så ut til å være lagt nylig, og det var tydelig lagt finere masser på veiskulderen, se figur 11.

Innløpene til hovedløpet hadde litt sand og grus liggende, men ingen store mengder. Langs bekkekanten og i terrenget rundt var det tydelige tegn på erosjon/graving og litt bøydre trestammer, se røde sirkler i figur 10 og bildet i blå firkant i figur 11. Selve bekkeløpet besto også her av grove stein, og det var mye vegetasjon inn mot kanten av bekken.

Figur 10 Oppstrøms der Hundsbekken krysser Nordberget-veien i stikkrenner. Gul sirkel viser hvor flomløpene er plassert (Foto: Agathe Alsaker Hopland).

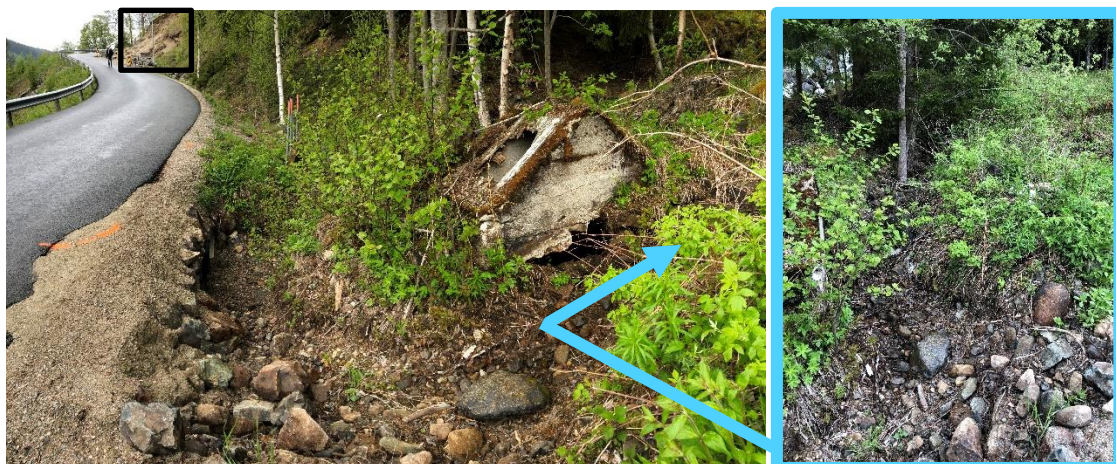
Figur 11 Oppstrøms flomløpet vises tydelige tegn på at vannet har funnet nye veier i terrenget og erodert. Svart firkant viser hvor bildet i figur 12 er tatt (Foto: Agathe Alsaker Hopland).

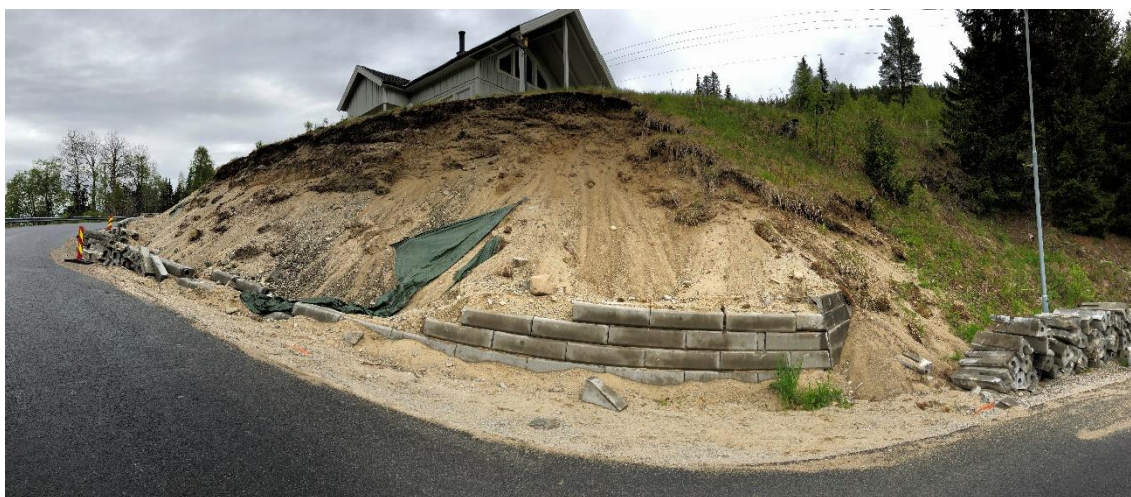
Befaringspunkt 3 ble et fint sted å se på de stedlige løsmassene. Rett nord for befaringspunkt 2 (svart firkant i figur 11) hadde det enten rast ut eller blitt gravd i en skråning, se figur 12. Massene var en blanding av sand og grus, noe som passer bra med at NGU har kartlagt breelvavsetninger i området (se figur 6). Dette er lett-eroderbare masser om vannet får tak. Området der dette bildet er tatt ligger ikke innenfor NVE sin aktsomhetsone for flom- og jordskred.

Figur 12 Bilde som viser de stedlige massene rett nord for Hundsbekken (Foto: Agathe Alsaker Hopland).

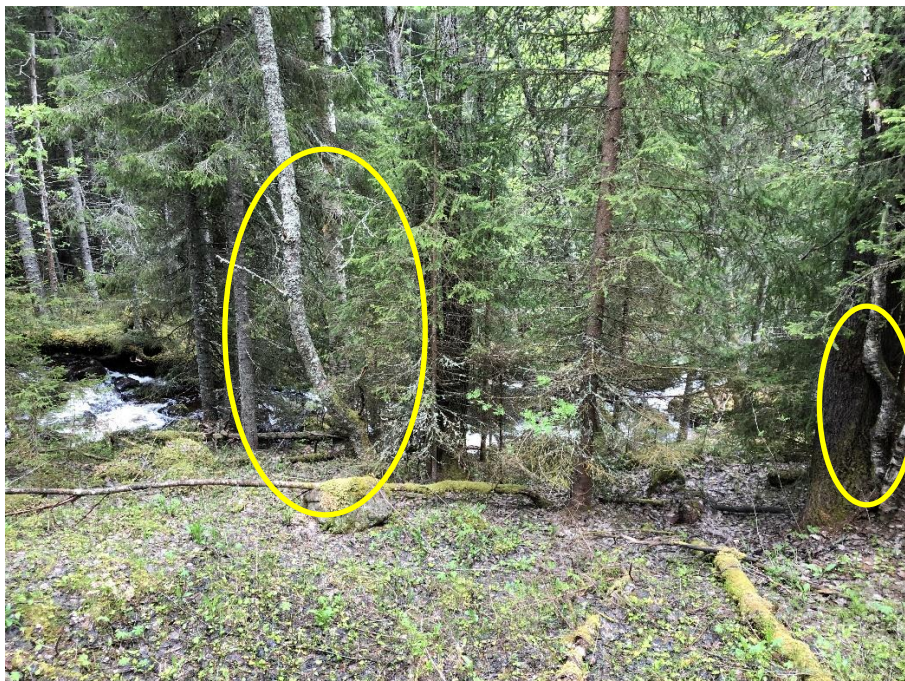
Figur 13 Gule sirkler viser trestammer som har tegn til sig (Foto: Agathe Alsaker Hopland).

Også ved befaringspunkt 4 ble det observert sig i bøyde trestammer (figur 13), og vann som har tatt (figur 14). Men fremdeles mye grov stein i vegetasjon (mose) og trer (friske og råtne) på Hundsbekken. Terrenget ned til bekken er

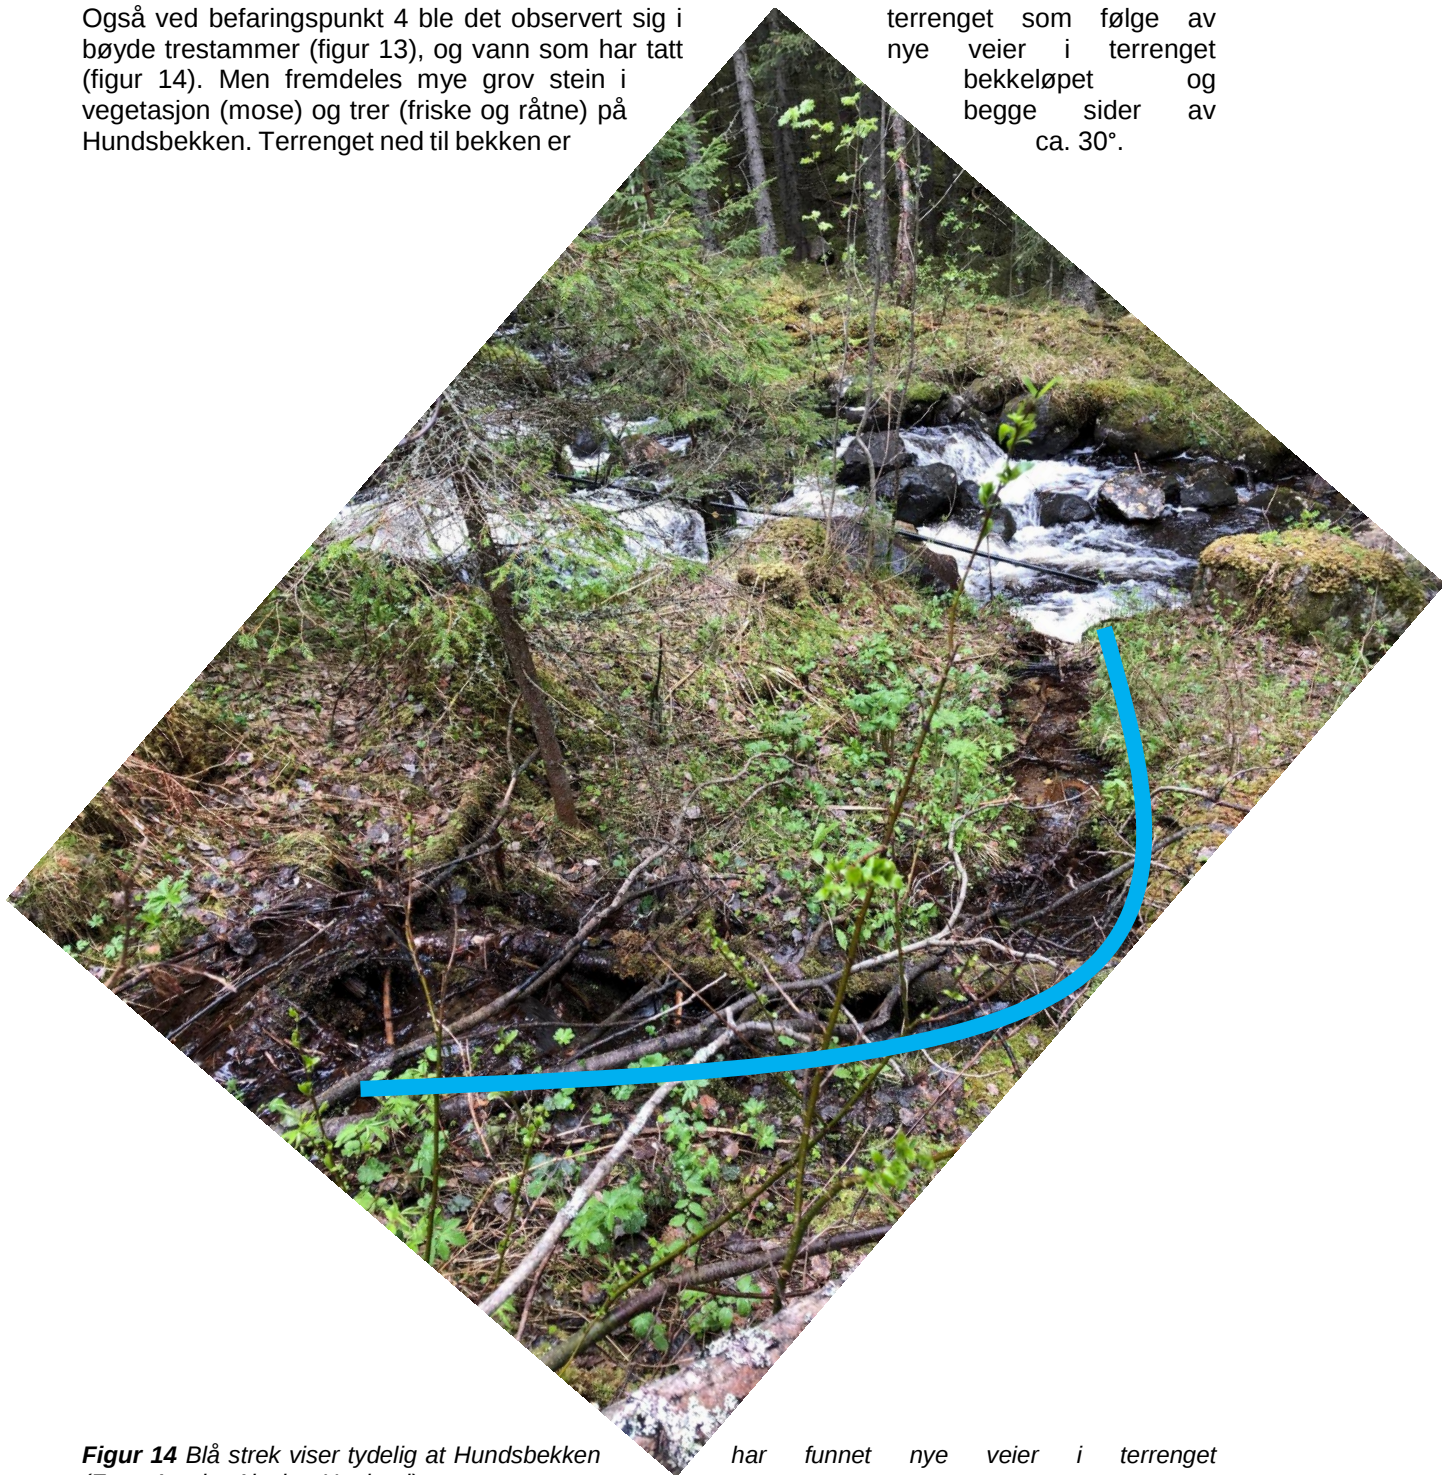
Figur 14 Blå strek viser tydelig at Hundsbekken har funnet nye veier i terrenget (Foto: Agathe Alsaker Hopland).

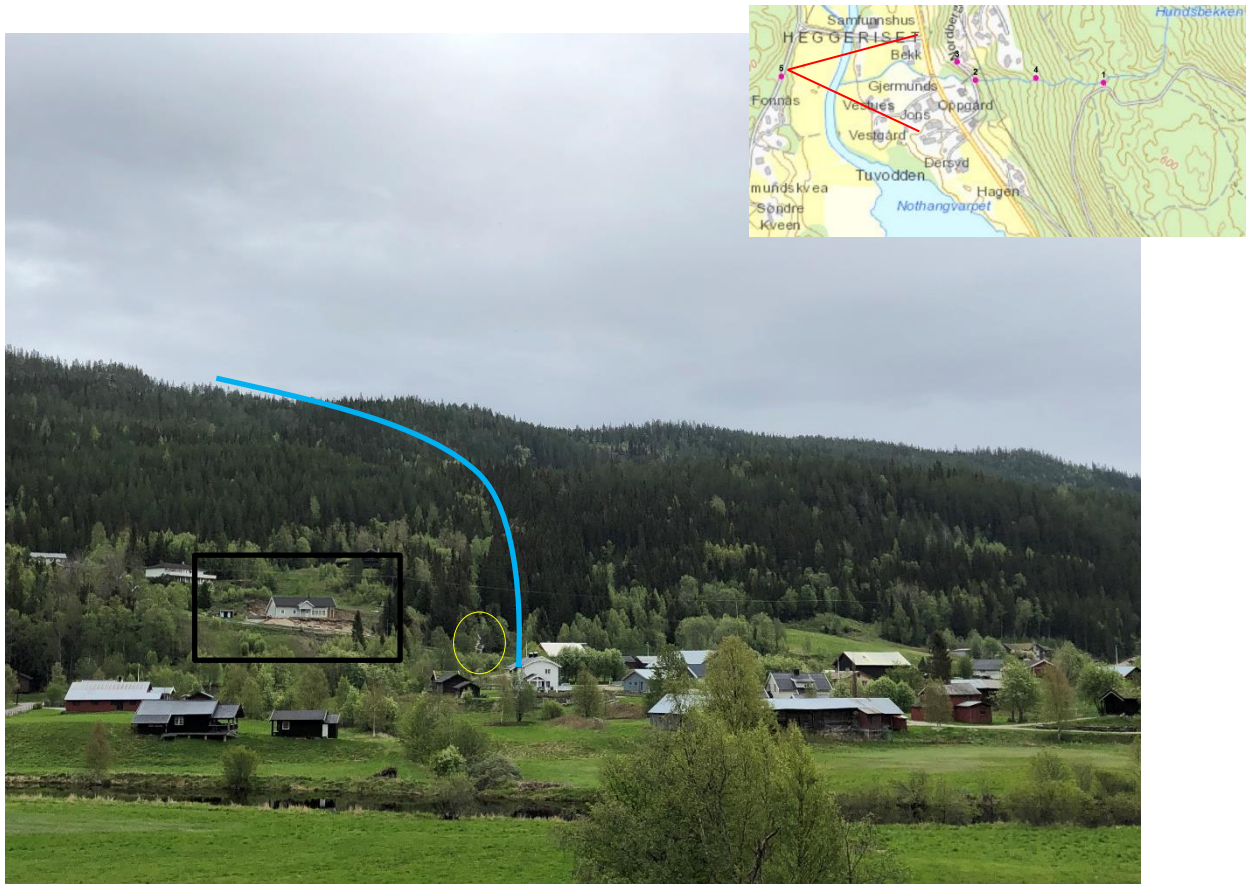
Etter å ta sett Hundsbekken på nært hold ble siste bilde tatt på andre siden av Engeråa, se figur 15. Studerer man kartet kan man tydelig se at Heggeriset sentrum ligger plassert på en vifte.

Figur 15 Oversiktsbilde over viften nedenfor Hundsbekken, se illustrasjon oppe i høyre hjørne på ca. synsvinkel. Svart firkant markerer hvor bildet i figur 12 er tatt, og gul sirkel viser hvor Hundsbekken krysser Nordberget-veien. Ser man godt etter på venstre side av den blå streken ser man søkket i terrenget som viser hvor Hundsbekken går (Foto: Agathe Alsaker Hopland).

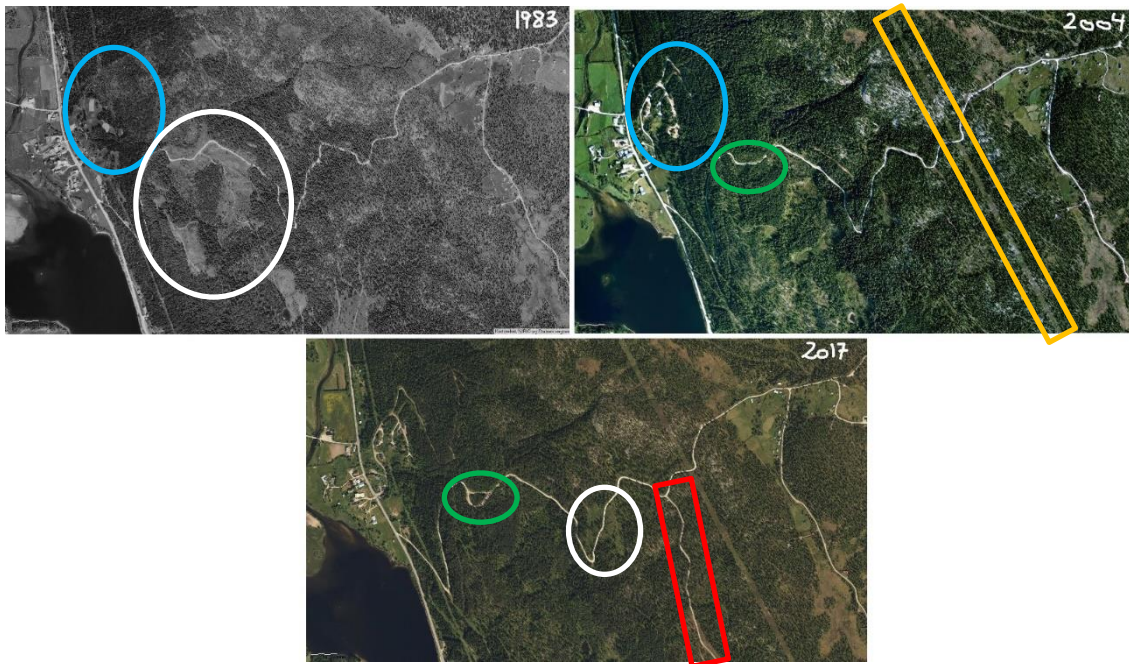
- Blå sirkel viser at bolig/hyttefelt er utvidet østover mellom 1983-2004. Dette gir flere tette flater som gir dårligere infiltrasjon i grunnen, i tillegg til at inngrepet i jordsmonn gir vann lettere tilgang til å erodere i stedlige masser (som er breelvansetninger og morene). Vann renner ofte i eller langs veier, og viss ikke grøfter blir ordentlig vedlikehold eller at stikkrenner/kulverter/bruer har for liten dimensjon vil dette ofte føre til at vann renner der et ikke var tenkt.

- Hvit sirkel viser områder som viser tegn til avskoging/hogstdrift. Når trer hogges vil mengden vann som tidligere ble sugd opp av treet gå direkte i jordsmonnet. Avhengig av hvor mye skog man hogger, hvor stort vannopptak det enkelte tre har og hvilket jordsmonn det er snakk om vil skredfaren øke i området. Også veier og hjulspor fra hogstdriften kan føre vann på ville veier og skape skredfare andre steder enn tidligere.

- Grønn sirkel viser en utvidelse av eksisterende grusvei. Ortofotene fra «Norge i bilder» viser at grusveien kom mellom 2012-2013, og som nevnt over kan nye veier og inngrep i terrenget føre til at vannet renner nye veier, eroderer og således skaper økt skredfare.

- Gul firkant viser et høyspent-område som er kommet til området mellom 1983-2004. Dette er også et nytt inngrep i området der trer er fjernet og vann kan renne nye veier. Høyspentområder er dogg oppe på fjellplatået og det er mest trolig ikke så mye løsmasser der. Likevel kan inngrepet føre til økt skredfare om vannet samles på nye steder og får større fart.

- Rød firkant viser ny grusvei som ble anlagt en gang mellom 2004-2008. Her blir det snakk om samme problemstillingen som for utvidelse av grusveien (grønn sirkel).

Figur 17 Sammenligning av ortofoto fra 1983, 2004 og 2017. Blå sirkel viser utvidelse av bolig/hyttefelt. Hvite sirkler viser hostfelt. Grønn sirkel viser endring i grusvei. Gul firkant markerer ny høyspent og rød firkant markerer ny grusvei (Kilde: norgebilder.no).
