Oppdragsgiver: Oslo kommune VAV  
Oppdragsnr.: 5194527 Dokumentnr.: 01

## ► Rehabilitering av dam Rottungen - Vurdering av naturmiljø

## Befaring av området 4. juni 2020

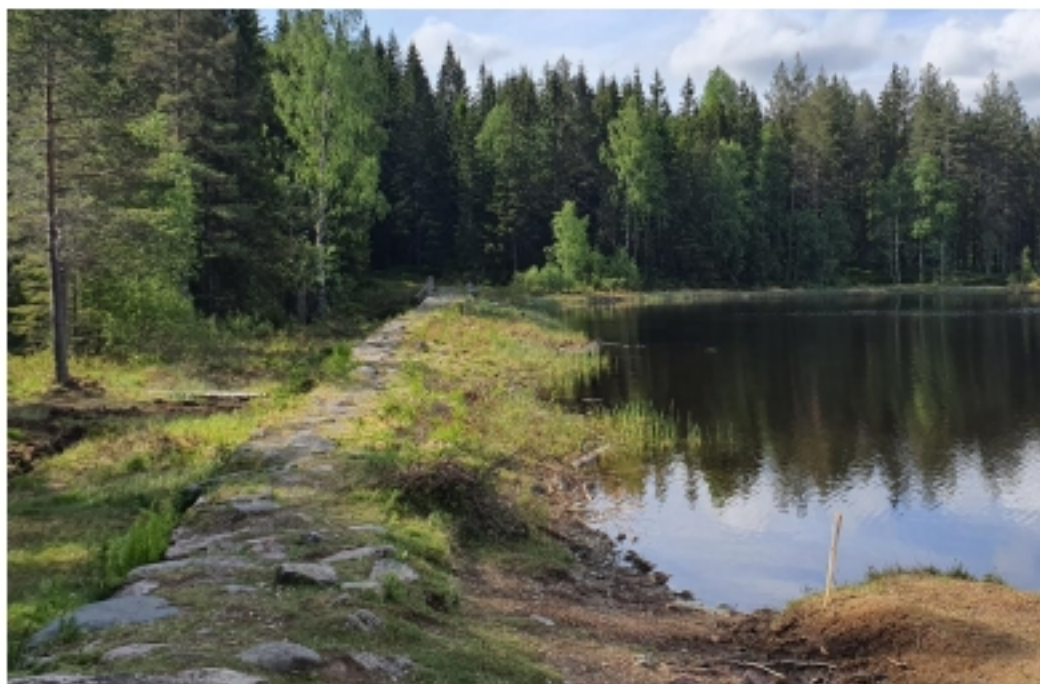
Dammen bærer preg av å ha blitt overtoppet gjentatte ganger og deler av dammen har glidd ut mot øst i «fallretning». Det er også en del lekkasje gjennom dammen, noe som tidvis gjør det svært vått på nedstrøms side. Det planlegges derfor å rehabilitere dammen, noe som vil inkludere følgende tiltak:

Figur 2: Dam Rottungen sett fra nord. En god del jord og myrmasse har lagt seg opp på vannsiden mens lekkasjer og tidvis overtopping av dammen sees i form av svært fuktig jord og graminidedominert feltsjikt på nedstrøms side.

- Fjerning av masser oppstrøms murdam
- Rensk av damfundament
- Ny oppstrøms betongplate boltes til fjell. Oppstrøms plate etableres på et nivå tilsvarende dagens damkrone
- Rehabilitering av tømmerfløteluker
- I flomløpet vil sprekkene i murdammen bli spekket med fugemørtel. Dette gjelder i hovedsak på begge sider av tømmerfløtelukene ca. 1 meter i utstrekning og under brua
- Murdammen skal rettes opp i området hvor den har glidd ut
- Stedlige masser skal legges tilbake mot ny oppstrøms plate. Massene arronderes tilsvarende sin opprinnelige form

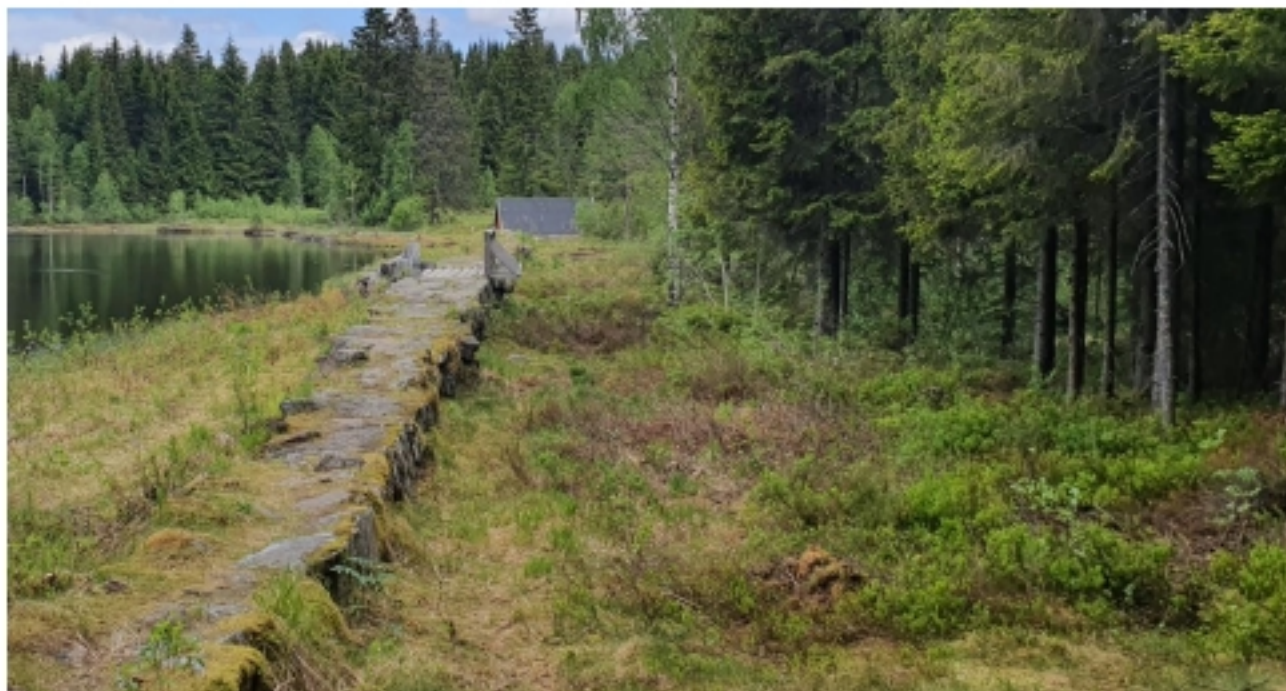
*Figur 4: Dam Rottungen sett fra sør. Vegetasjonen bærer ikke preg av at det er vesentlige lekkasjer i dette området og blåbærdom i nerrefeltsjiktet i granplantefeltet.*

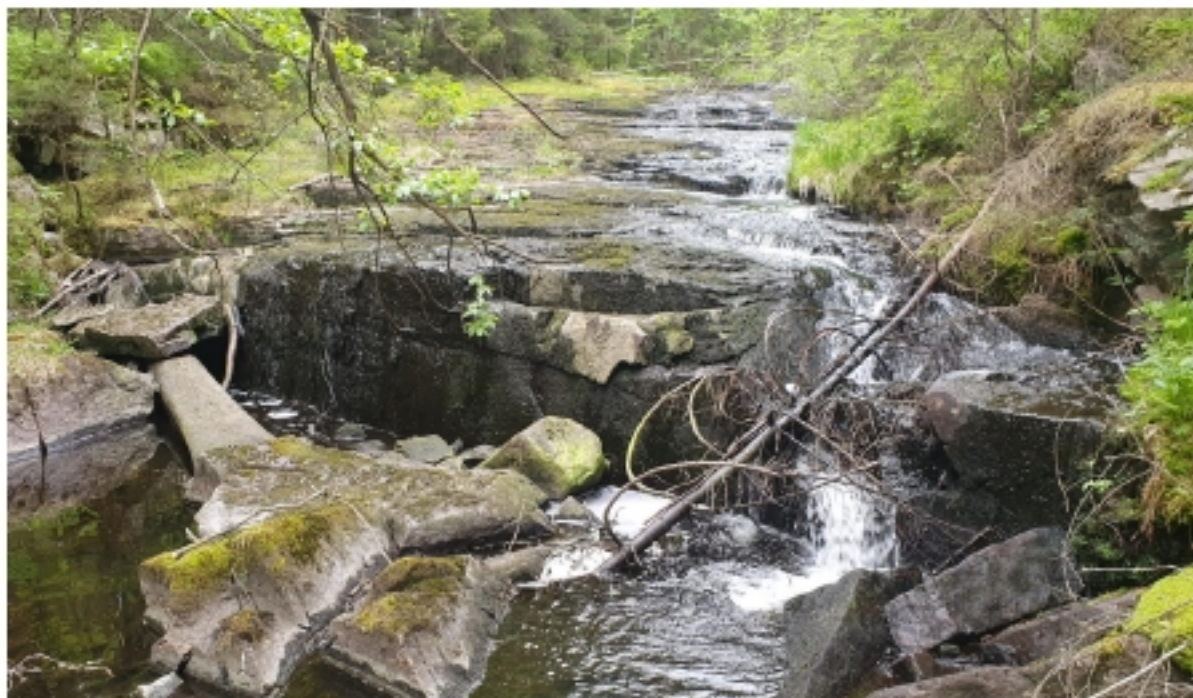
Det er flere naturlige vandringshindre i Gåslungbekken mellom Rottungen og Gåslungen i tillegg til Dam Rottungen, noe som trolig forklarer fravær av elvemusling oppstrøms.

*Figur 5: Gåslungbekken har flere stryk og sva av denne typen. Akkurat dette partiet representerer sannsynligvis ikke et fullstendig vandringshinder, men dette er utfordrende å fersere på de fleste vannføringer.*

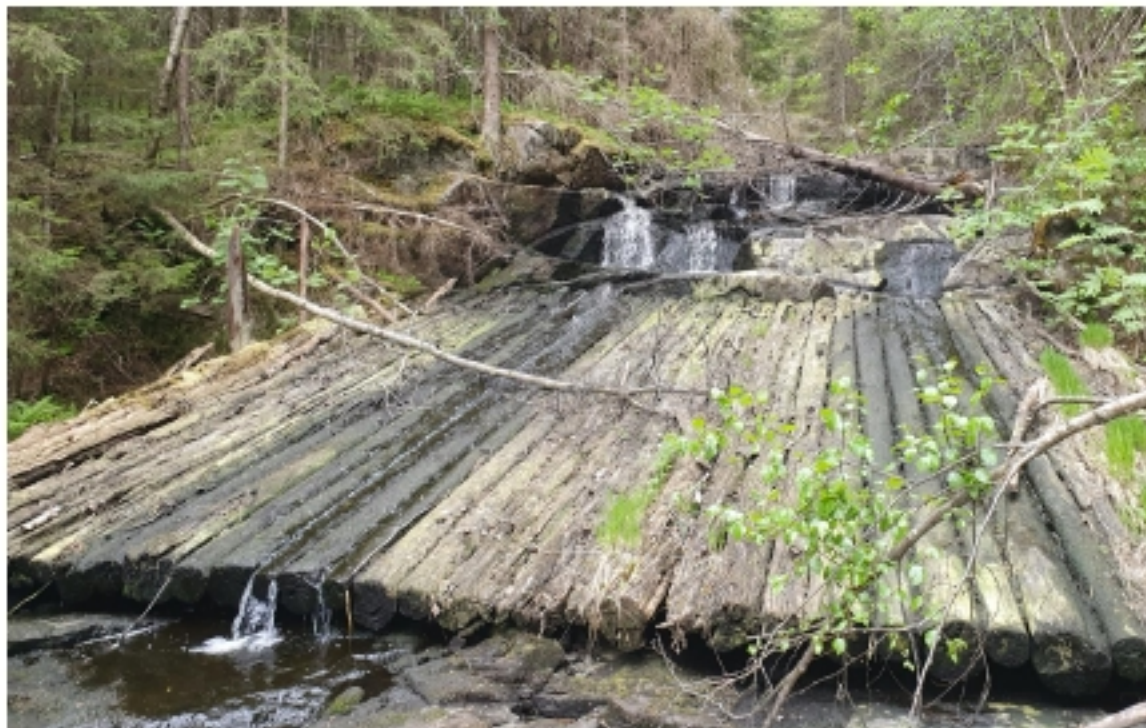
*Figur 6: Gammelt fløtningsanlegg i Gåslungbekken, dette er trolig et fullstendig vandringshinder.*
