# Sømna. Biogass

## Geoteknisk Notat

1023-RIG-N-01-00\_Sømna Biogass UKS

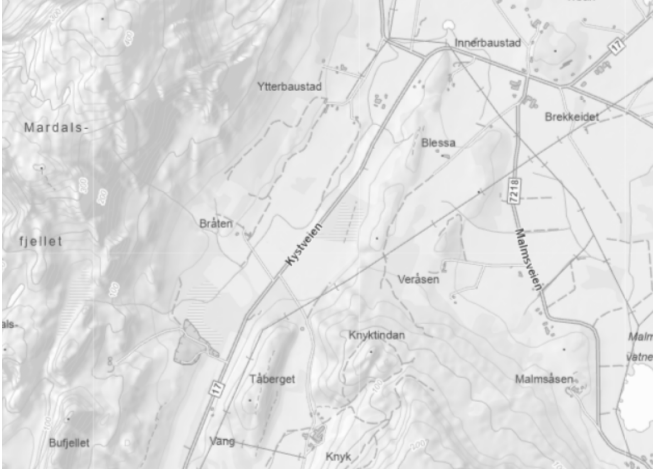
| Kommentar/<br>/ | Beskrivelse | Kommentar Hjelme AS<br><br>Sweco sine kommentarer i rød | Status |
|---|--|--|---|
| | Eksisterende faresoner | NVE-atlas viser ingen eksisterende faresoner i området. | L |

| | | <p>Figur 3-1. Utklipp NVE-atlas 20.02.2023</p> <p><b>Vi har ingen bemerkninger til punktet.</b></p> | |
