Dato: 25.03.2022
Dokumentnr: 114177n2 rev. A
Prosjekt: 112728
Utarbeidet av: Jon Adersen Gulbrandsen
Kontrollert av: Geir Solheim

Drammen. Buskerudveien 210 Områdestabilitet

Foreliggende notat gir en gjennomgang av vår utredning av områdestabiliteten.

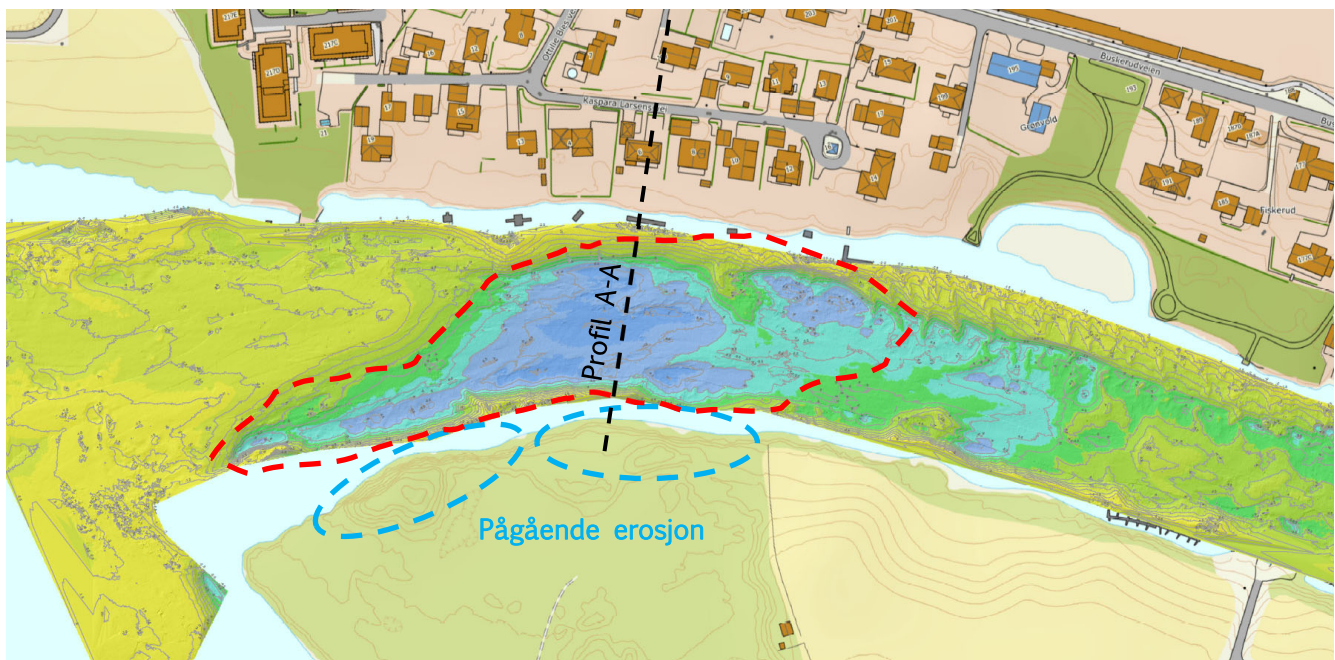
Figur 6. Fargekart basert på dybdeskanning av elvebunnen utført av Telemark SeaWorx, utarbeidet av NVE.

Dybde målingene viser et dypere parti like etter elva deler seg ved nordspissen av Langesøya (markert med rødt omriss). Dette er akkurat utenfor den nordvestre delen av Langesøya, der det er observert kraftig erosjon (markert med turkist omriss på figur 17).

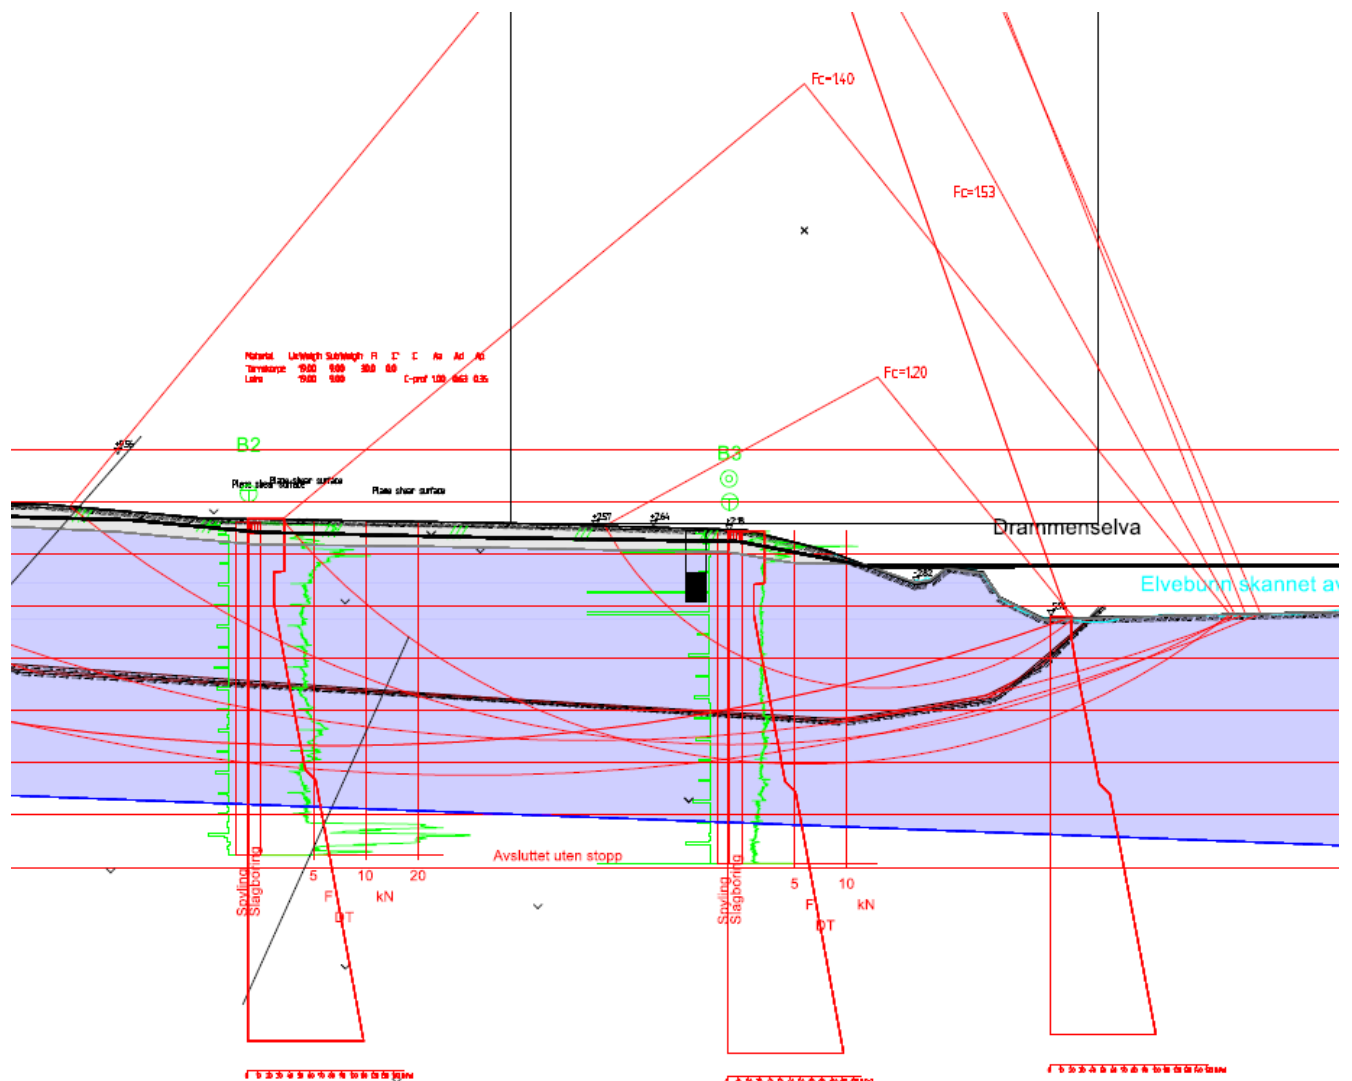
Figur 16. Beregning 2021_114177_profil_B-B_2 (glidesirkler i elvekanten).

Beregningen viser sikkerhet på $F=1,2$ for kritisk glidesirkel i elvekanten.

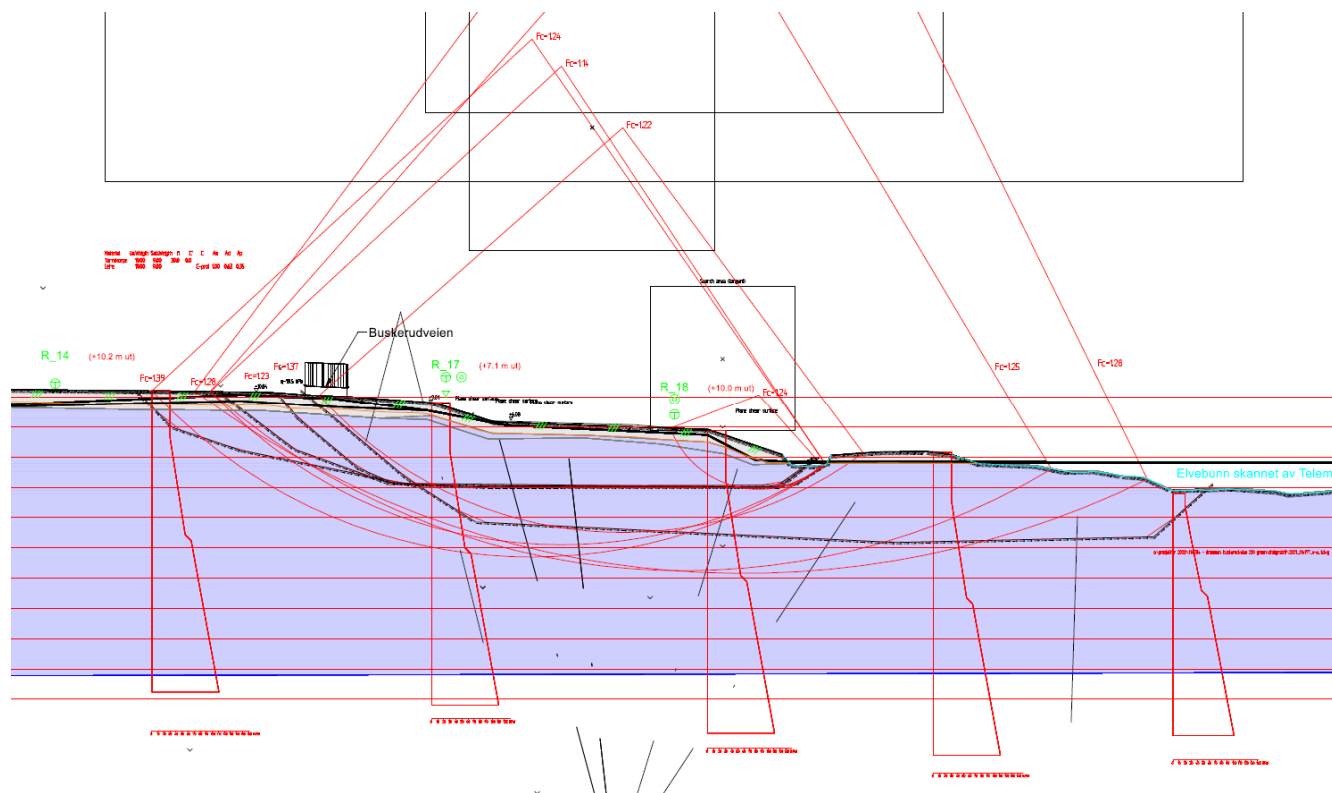
Figur 17. Beregning 2021_114177_profil_E-E_1.

Beregningen viser tilfredsstillende sikkerhet på ca. $F=1,2$ for en lokalglidesirkel i vannkanten.

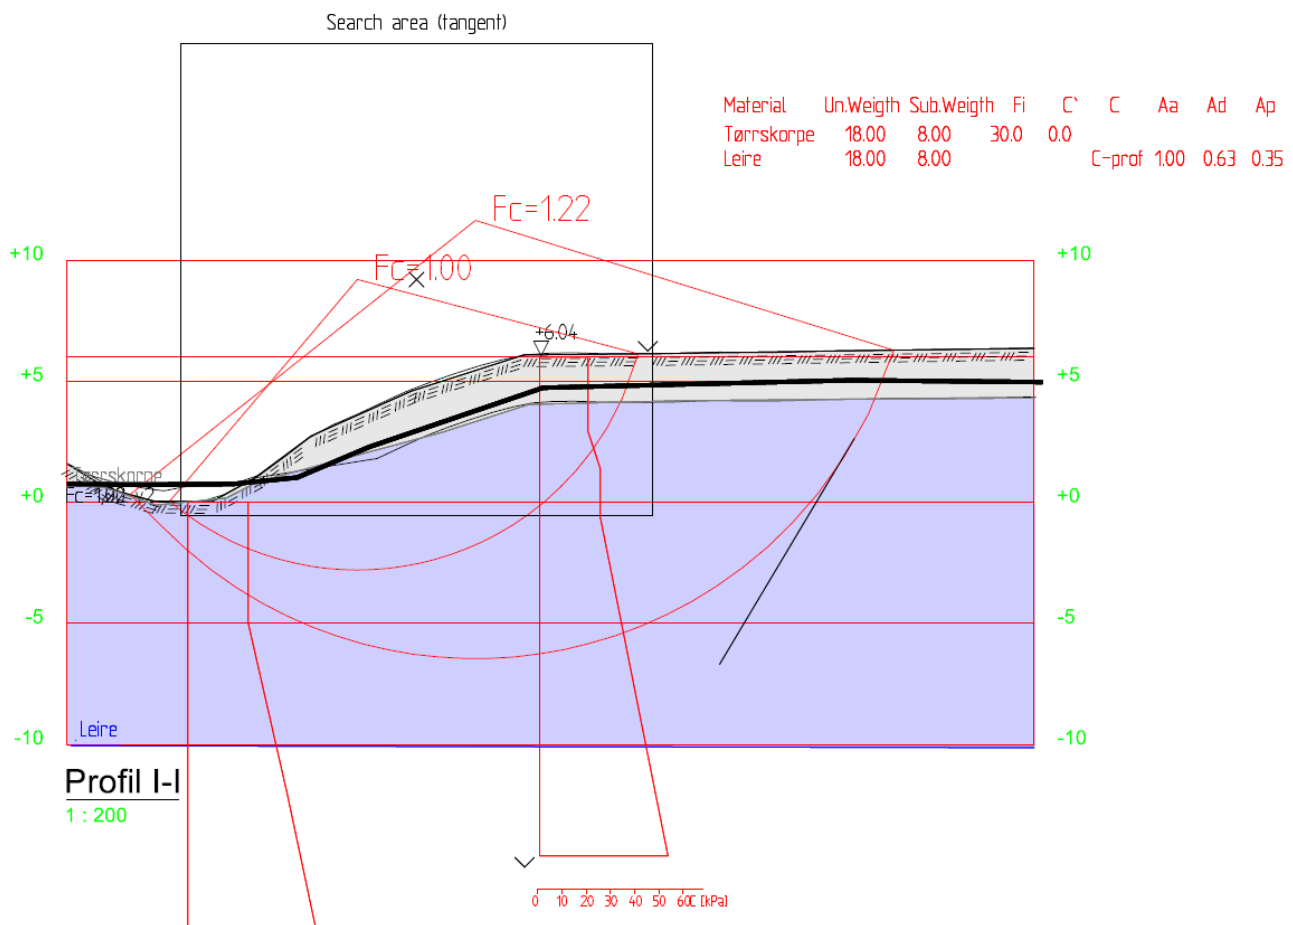
Figur 18. Beregning 2021_114177_I-I_5.

Beregningen viser meget lav beregningsmessig sikkerhet på $F=1,0$ for kritisk glidesirkel. Dette uten terrenglast på topp skråning.

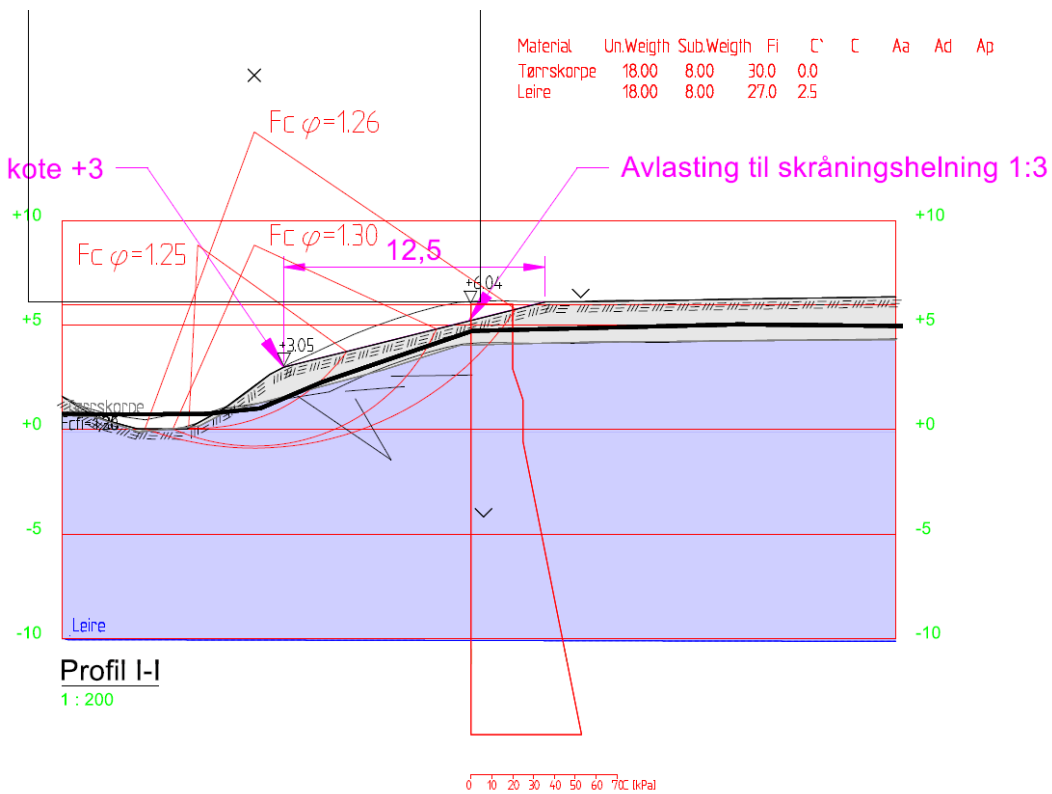
Figur 21 og 22 nedenfor viser glidesirkler av prosjektert avlastning/utslaking i øvre del av skråningen (markert med turkis stiplet omriss). Figurene viser hhv. udrenert kortidstilstand og drenert langtidstilstand.

Beregninger viser tilfredsstillende sikkerhet med god margin og oppfyller krav til prosentvis forbedring iht. NVE veileder 1/2019.

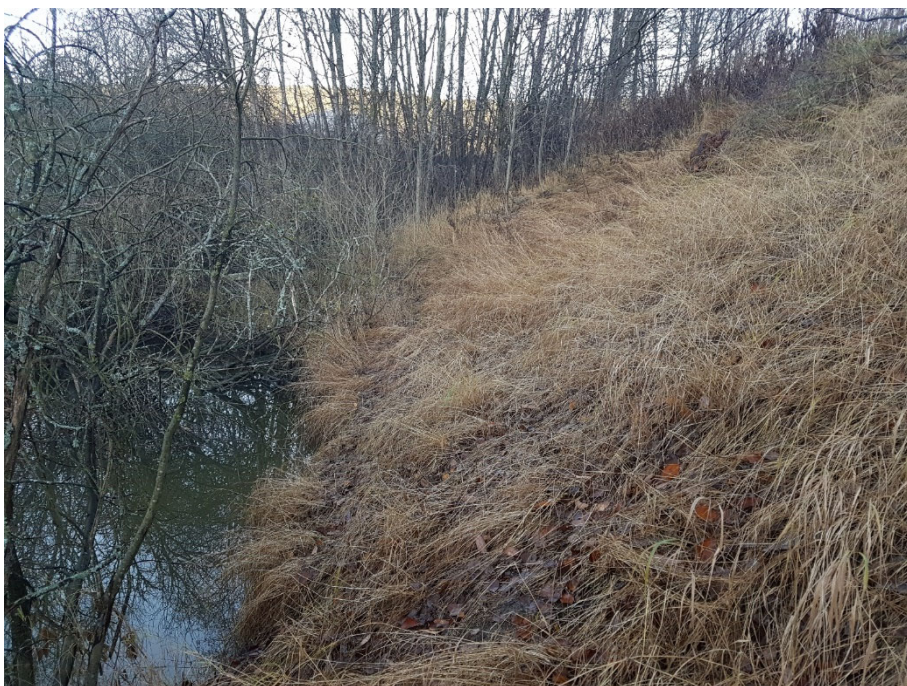
Figur 17. Bilde 5.

*Gressbakke helt ned til bekken.
Ingen erosjon eller tegn på sig.*

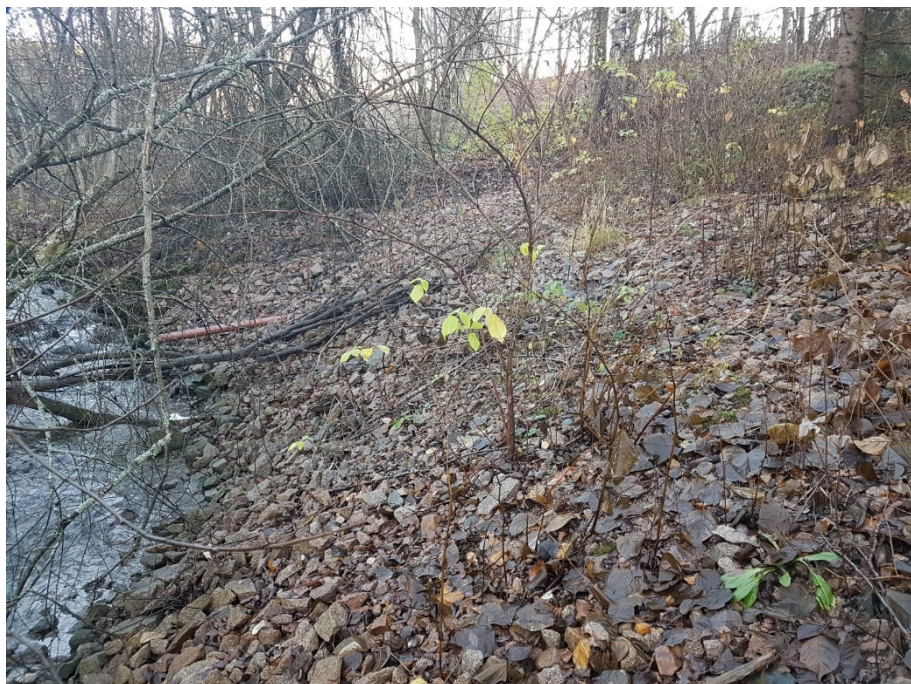
Figur 20. Bilde 8.

Erosjonssikret område. Godt plastret. Kommer et overvannsrør ut i bekken på stedet. Stein i selve bekkeløpet også. Lite vegetasjon. Har helt klart blitt erosjonssikret i seinere tid. Bilde 9 er tatt på samme sted, men motsatt retning (dvs. nedover elva).
