Vedlegg 9 til Fagrappport geoteknikk - Utredning av sikkerhet mot kvikkleireskred - Område 1.10-2, Bjørnstad og Fosstveit

E18 Tvedestrand – Bamble. Detaljreguleringsplan.

Oppdragsnr:	100411
Oppdragsnavn:	E18 Tvedestrand – Bamble. Detaljreguleringsplan.
Dokument nr.:	Vedlegg 9 til NV38E18TB-GTK-RAP-0001
Filnavn	Fagrapport geoteknikk - kvikkleireutredning_Vedlegg 9.pdf

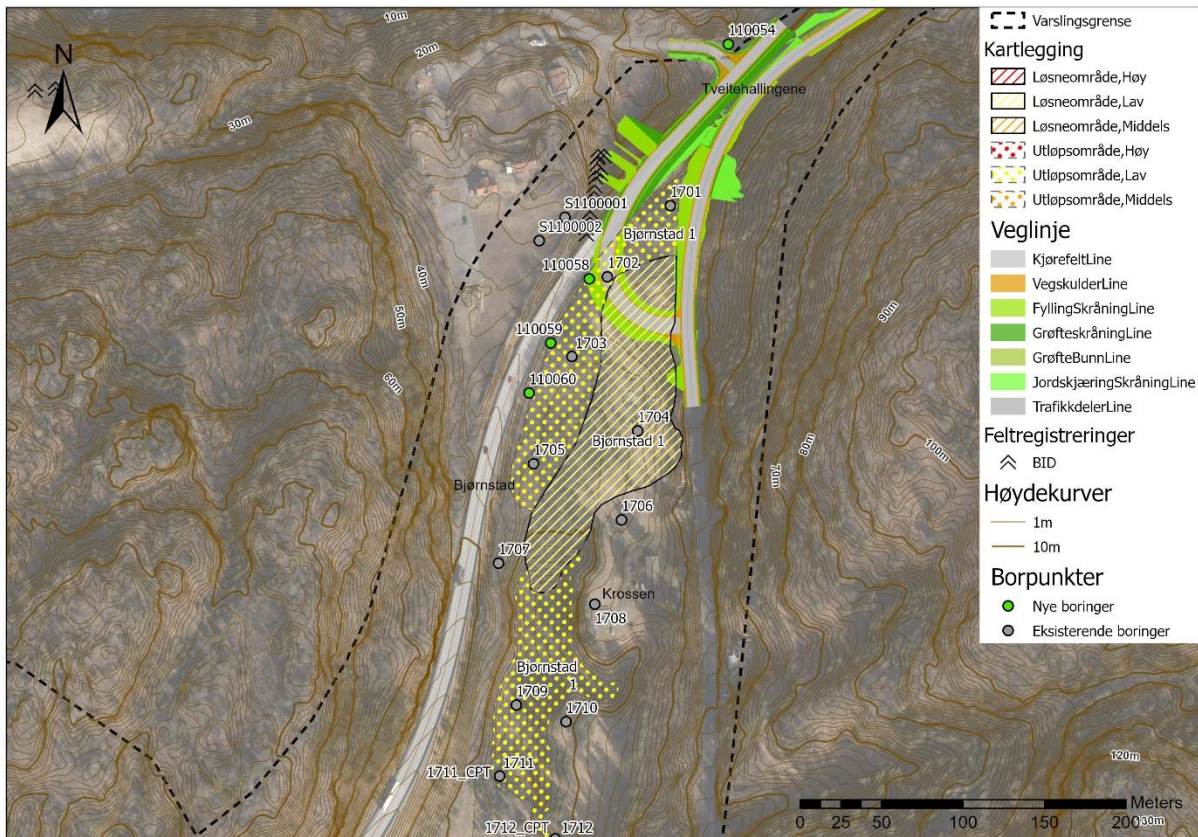
Det er ikke utført grunnundersøkelser for vurdering av aktuell skredmekanisme. Mulig løsne- og utløpsområde vurderes derfor konservativt ut fra antakelse om retrogressivt skred og lengde av løsneområde på 20 ganger høydeforskjell.

Figur 4-8 viser vurdert løsne- og utløpsområde. Løsneområdet er avgrenset mot øst av Gamleveien som går delvis på berg og delvis på grove fyllmasser. Mot nord og vest er løsneområdet avgrenset av utførte grunnundersøkelser som ikke har identifisert sprøbruddmaterialer i grunnen. Mot sør er løsneområdet avgrenset av dalbunnen og boring 1706/1708 der det er grunt til berg. Utløpsområdet er avgrenset av skråninger rundt dalbunnen mot sør.

Figur 4-8: Vurdert løsne- og utløpsområde, Bjørnstad 1.

Koblingen mellom Gamleveien og eksisterende E18 mot nord ligger i opptegnet faresone (Bjørnstad 1) for kvikkleireskred, jf. Figur 4-8. Forventet ÅDT er 1000 for denne nye veistrekningen. Basert på forventet ÅDT, klassifiseres den i henhold til Tabell 0-2 i håndbok V220 til tiltakskategori K3, ref. [8]. Ny gang- og sykkelvei i sør ligger i identifisert aktomshetsområde (Bjørnstad 4) og klassifiseres som tiltakskategori K1.

Fyllmasser i dalen der ny vei er planlagt, kan føre til setninger av den nye veien, og bruk av lette masser er derfor aktuelt. Alternativt kan det utføres masseutskiftning av sprøbruddmasser til morene eller berg dersom mektighet/dybde under fylling tillater dette. Det er ikke gjennomført grunnundersøkelser under østre del av planlagt veifylling. Det

anbefales i forbindelse med detaljprosjektering å gjennomføre supplerende grunnundersøkelser her, for bestemmelse av beste metode for sikring av stabilitet. I den forbindelsen bør det gjøres en revurdering av faregradsevalueringen.

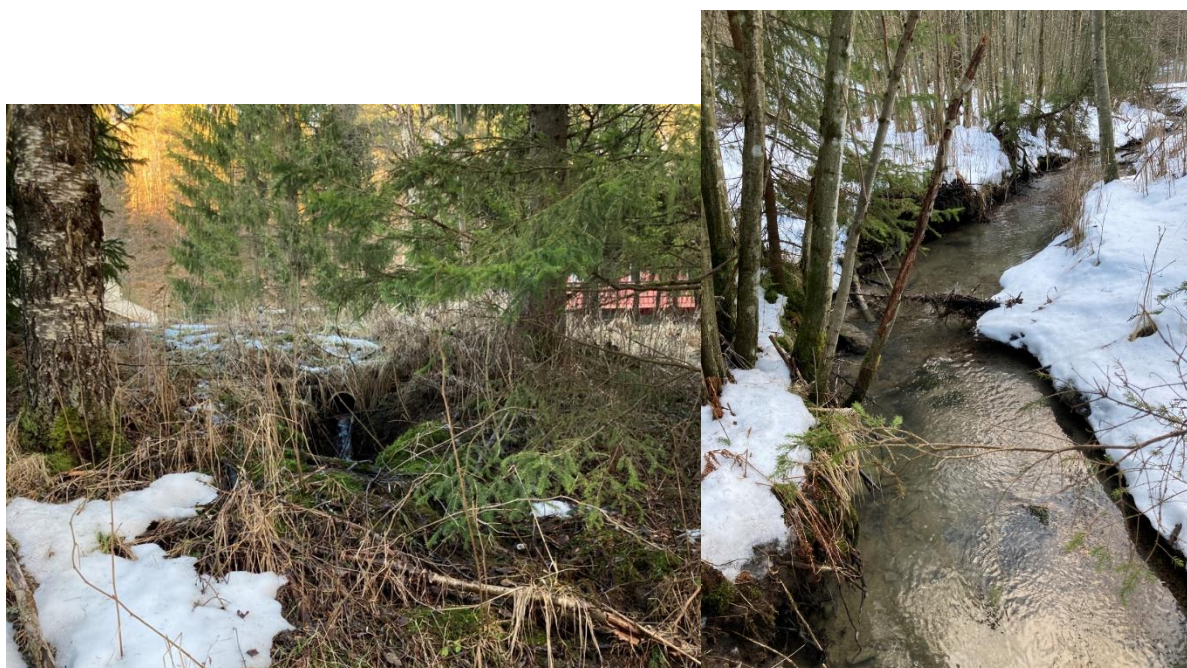
Befaring har avdekket et utløp fra en rørlagt bekk i toppen av skråningen vest for borepunkt 1706. Det er observert noe erosjon og forandring i terrenget ved rørmunningen. Erosjon og terrengforandringer har her pågått over nivå av truffet kvikkleire og i område med liten dybde til berg. Bekken løper nedover skråningen og i det åpne, veldig grunne bekkefarene i bunnen av dalen er det observert begrenset erosjon innen løsneområdet. Det vurderes at den observerte erosjonen er så liten og av en slik karakter at den ikke vil ha innvirkning på stabiliteten i løsneområdet.

Figur 4-9: Munning av rørlagt bekk (Venstre). Bekkefar i bunn av dal nedenfor rørmunning. (Høyre)

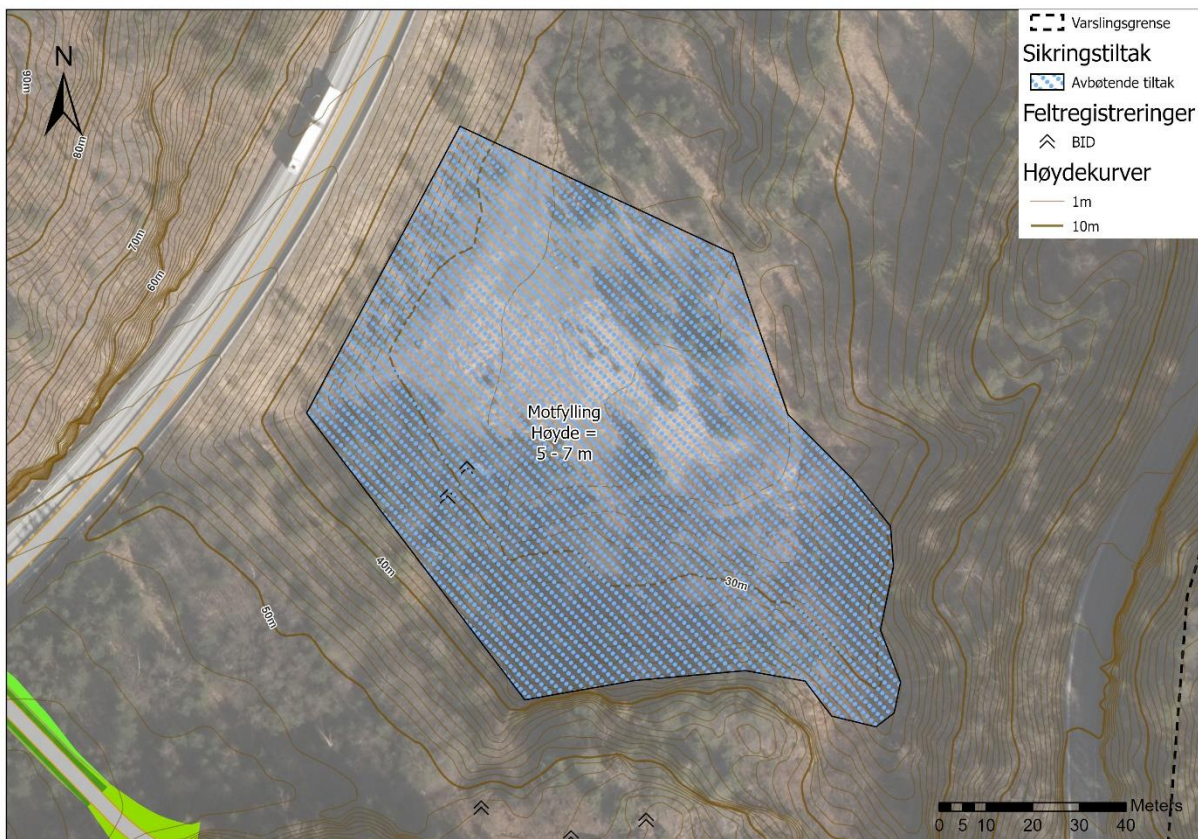
I Tabell 4-2 ses resultatene fra stabilitetsberegningene. For Snitt C-C er en foreløpig løsning å etablere en motfylling for å sikre tilstrekkelig stabilitet for en plassering av lokalvei på topp av eksisterende skråning. Motfyllingen er i beregningen vurdert å være 80 m lang og 5 m høy.

Løsningen omfatter også motfylling i to nivåer. Bruddfiguren er av en utstrekning som inkluderer bekken, som løper ned gjennom dalen. Det er på befaring av bekken registrert aktiv erosjon. Derfor må erosjonssikring etableres dersom denne foreslåtte løsningen utføres. Motfyllingens utstrekning er vist på Figur 4-11.

Figur 4-11: Omriss av motfylling som stabiliserende tiltak for eksisterende fylling mot sør. Motfylling må detaljreguleres og detaljprosjekteres når endelig plassering av vei er fastlagt.

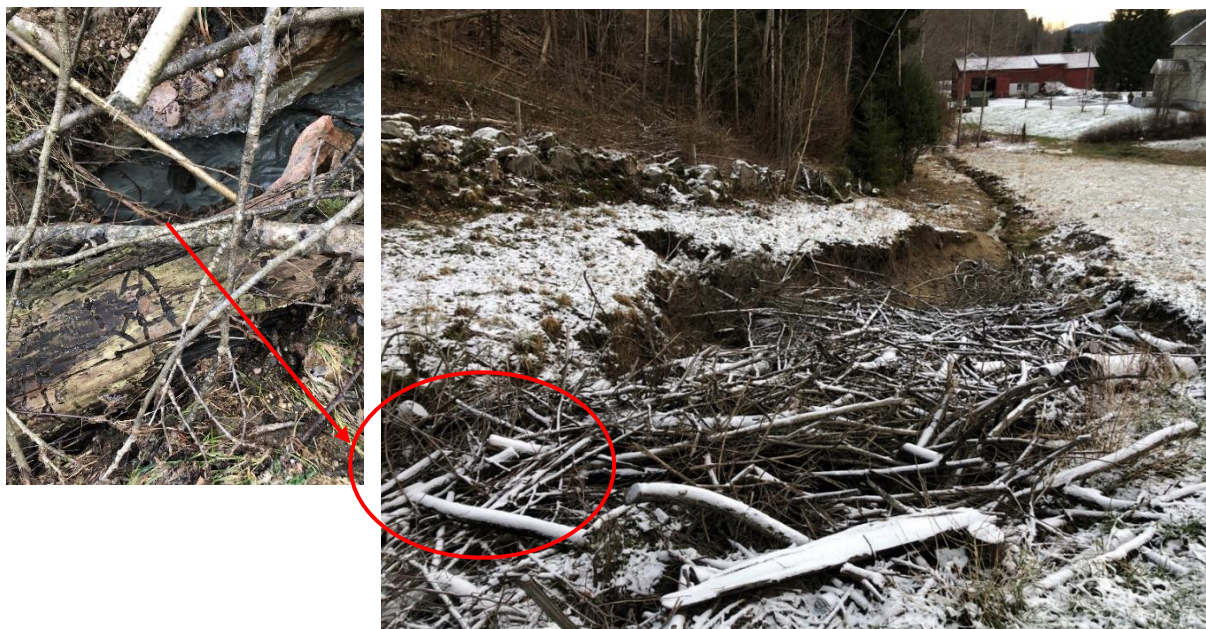
Ved befaring i området er det registrert erosjon i forbindelse med et lite bekkeløp i bunnen av skråningen mot Modalsveien. Erosjonsskråningen viser friksjonsmasser i de øverste lagene og nederst et lag med veldig bløt leire, jf. Figur 5-5. Den bløte leiren vurderes å ligge i ca. kote +22, tilsvarende nivået til terrenget nedenfor skråningen.

Figur 5-5: Erosjonsgrøft nedenfor Modalsveien

Basert på grunnundersøkelser og observasjon av erosjonsgrøft nedenfor Modalsveien ved befaring, vurderes skråningen mot huset i Angelstadveien 133 (sør for borepunkt 110065) å bestå av friksjonsmasser over kvikkleire og at kvikkleiren ligger under nivå for terreng på det flate partiet nedenfor for skråningen. Den mest sannsynlige skredmekanismen vil da være et rotasjonskred i henhold til figur 4.8 i NVE-veileder 1/2019 [1]. Utbredelsen av løснеområdet, L er vurdert ut fra $L < 5 \cdot H = 50$ m. Utløpsområdet avgrenses ved $0,5 \cdot L = 25$ m, jf. ref. [1].

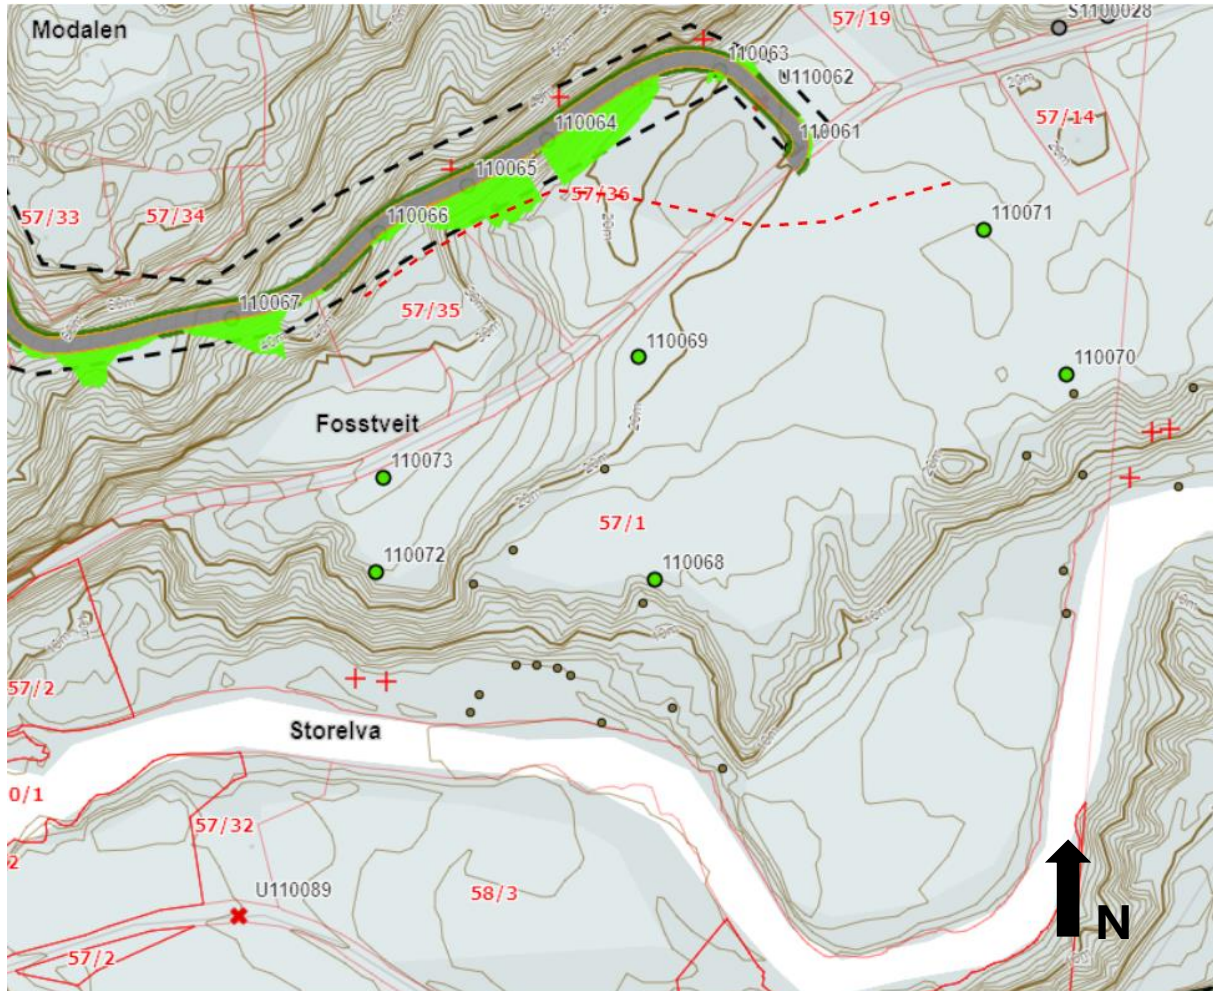
Basert på grunnundersøkelsene og 1:15-linja er det vurdert om et mulig skred forårsaket av f.eks. erosjon i elva kan påvirke planlagte tiltak. Vedlegg 11, Tegning V1.10-2-A01 og Tegning V1.10-2-B01 viser snitt A-A og snitt B-B. Plasseringen til disse snittene er angitt i Vedlegg 11, Tegning V1.10-2-01. Snittene viser at det er mer en 40 % sprøbruddmasser over 1:15-linja og sannsynlig bruddmekanisme er et retrogressivt skred. Snittene viser at mulige skred kan bevege seg 145-190 m bakover fra skråningsfot. I Figur 5-6 angir den røde, stiplede streken antatt øvre grense for løснеområdet. Altså vil ikke et skred som beveger seg bakover ramme

planlagt tiltak. Det er derfor ikke nærmere vurdert på utbredelse av aktsomhetsområde sør for stiplet strek på Figur 5-6.

Figur 5-6: Den stiplede, røde streken angir, vurdert utstrekning av et skred i skråningen ved Storelva. Området sør for Modalsveien er identifisert som aktsomhetsområde.

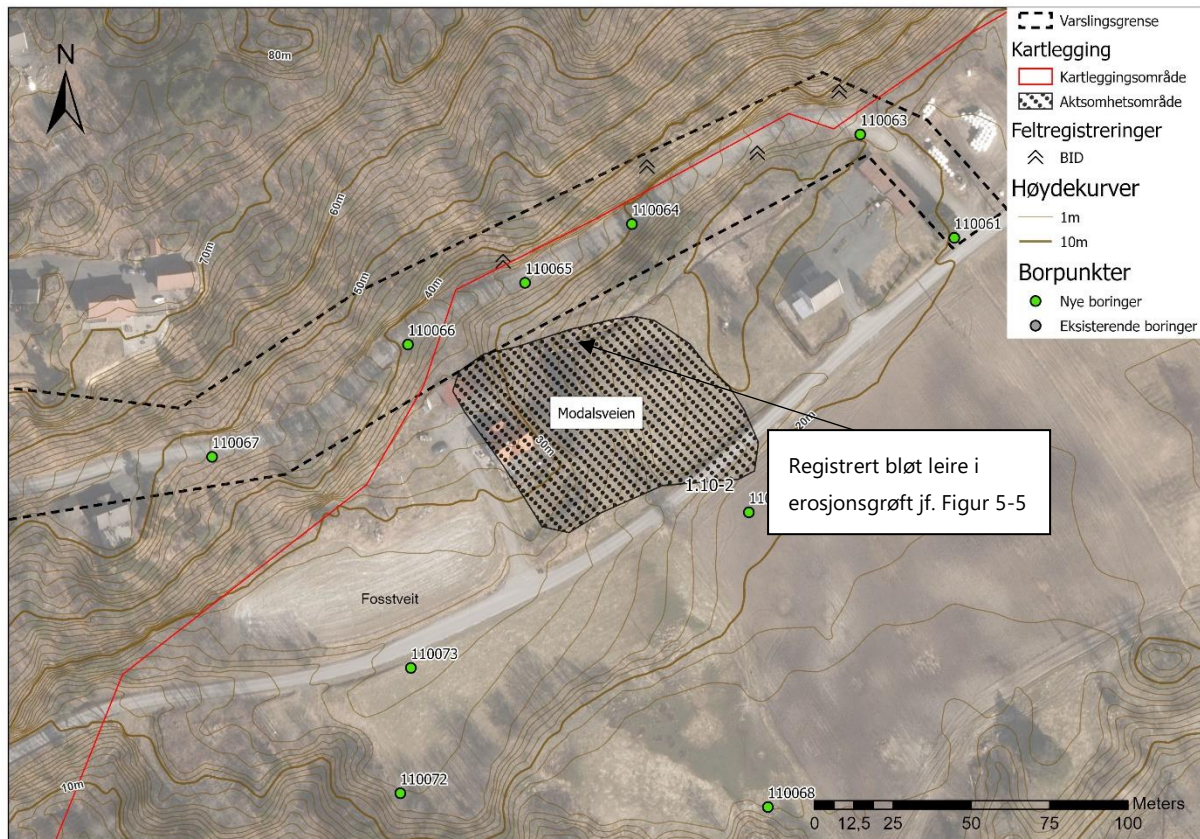
Figur 5-7 viser at skred i skråningen ikke vil påvirke Modalsveien eller varslingsområdet.

Figur 5-7: Vurdert aktsomhetsområde, Modalsveien.
