Oppdragsnr.: 52507538 Dokumentnr.: 52507538-RIG-N01

**Til:** Per Steinar Orvik  
**Fra:** Sivert Ansgar Orten v / Norconsult Norge AS  
**Sted, dato:** Norconsult Norge AS avd. Molde / 2025-10-31

## Områdestabilitetsvurdering – Orvikvegen 46

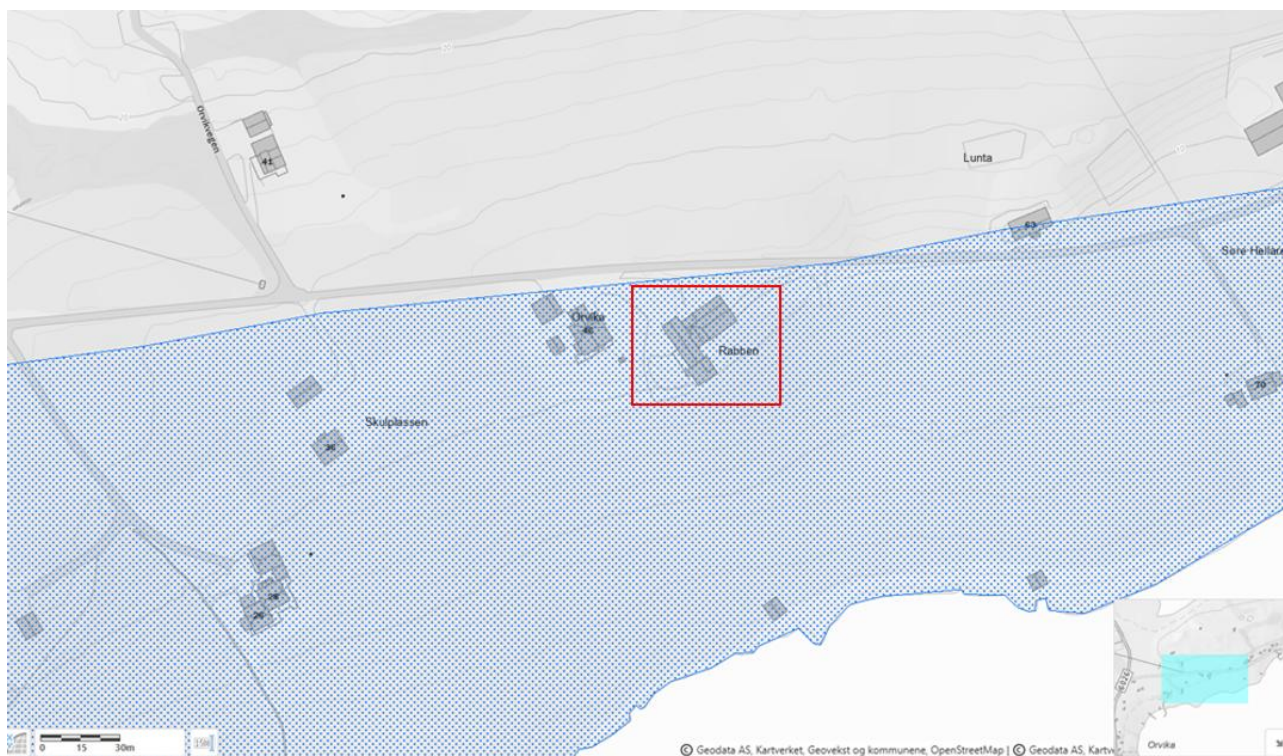
Figur 3: Kart over aktsonhetsområde, hentet fra NVE Atlas [3]

Aktsonhetskart fra NVE Atlas viser at driftsbygningen ligger i et aktsonhetsområde for marin leire (vist med rød firkant i figur 3). Det krever utredning av områdestabilitet etter NVE-veilder nr.1/2019.

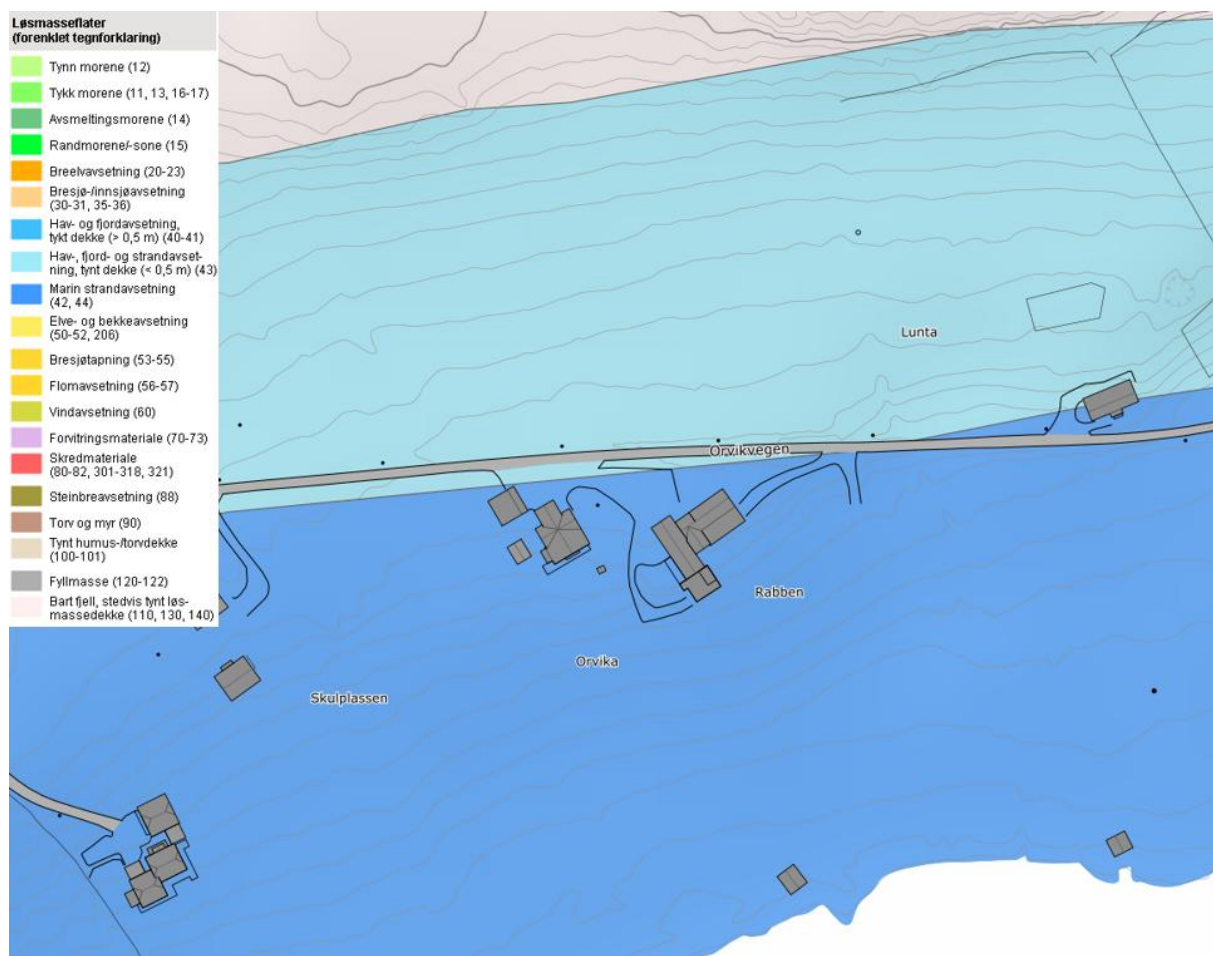
Figur 4: Løsmassekart fra NGU [4]

Løsmassekart fra NGU (Norges geologiske undersøkelse) viser at området sør for Orvikvegen består av marine strandavsetninger, som er strandvaskede, marine avsetninger, dannet av bølge- og strømkraft i strandsonen. Nord for Orvikvegen er det hav-, fjord- og strandavsetninger. Dette er ulike typer marine avsetninger med tykkelse normalt mindre enn 0,5 m. Lenger nord i området er berg i dagen / delvis tynt løsmassedekke over berg.

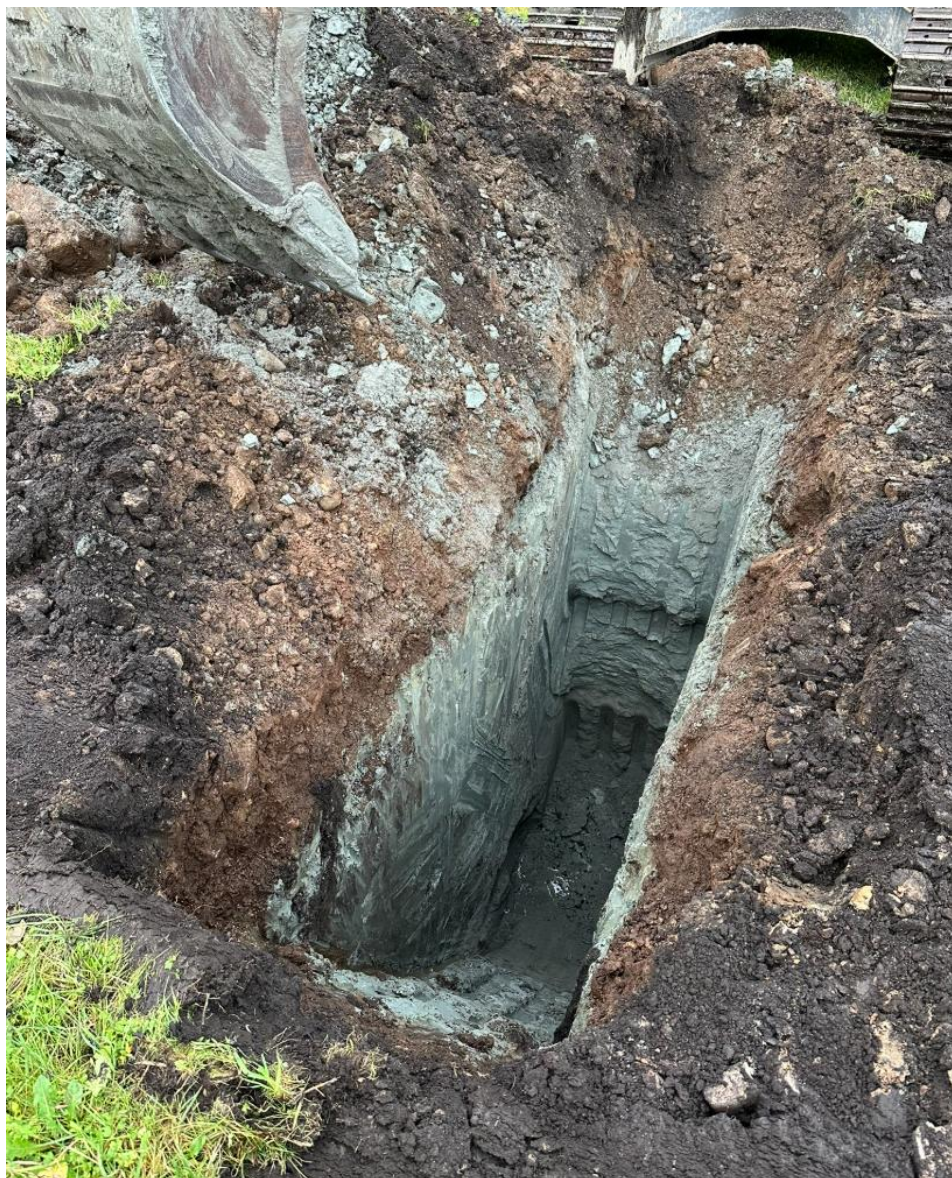
Figur 6: Prøvegrop 1

I prøvegrop 1 ble det påvist tørrskorpeleire under vekstjorda. Under dette ble det påtruffet et lag med sandig grusig materiale ved ca. 4,5 m dybde. Graving ble stoppet på 5,3 m dybde, da det ikke var mulig å komme lenger ned med gravemaskinen. Figur 6 viser prøvegropen, hvor man kan se tegn til utrasing fra sidene i bunn av gropen. Dette marker overgangen fra tørrskorpeleiren til et mer vannførende grusig sandig materiale. Det ble ikke avdekket verken berg eller sprøbruddsmateriale i denne posisjonen.

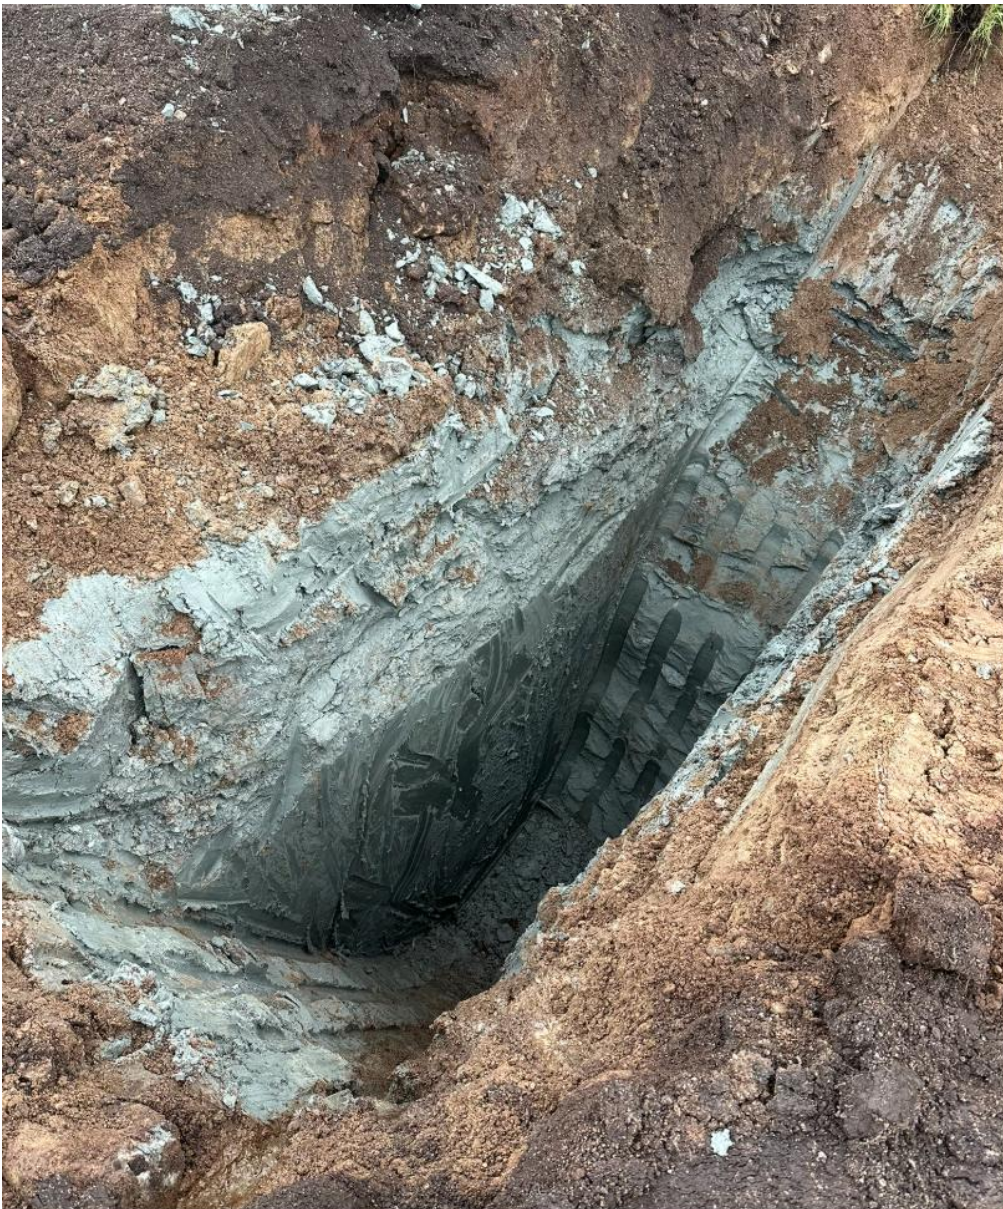
Figur 7: Prøvegrop 2

Prøvegrop 2 viste samme tendensen i grunnforhold med tørrskorpeleire under vekstjorda. Det ble gravd ned til en dybde på 5,5 m uten å påtreffe andre masser, se figur 7. Det ble observert et ca. 0,5 m tykt lag under vekstjorda med bløtere leire, trolig grunnet nedtrengning av overflatevann.

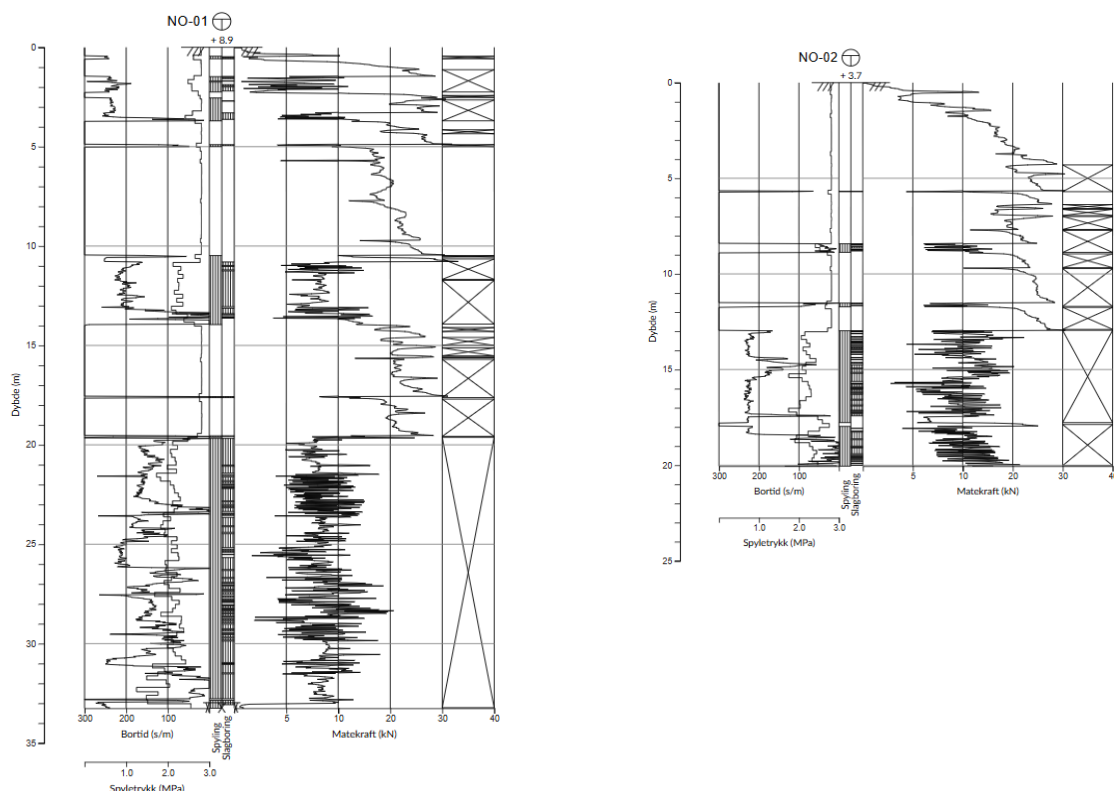
Figur 9: Totalsonderinger utført på tomte, NO-01 til venstre og NO-02 til høyre

I posisjon NO-01 ble det boret totalt 33,3 m. Løsmassene kan beskrives som faste masser ned til ca. 5 m dybde, før det går over til middels faste masser ned til ca. 10,5 m dybde. Fra 10,5 ned til ca. 13 m er det faste masser. Under utførelse ble det brekkasje, noe som medførte tap av 12 borstenger. Det er noe usikkerhet i om brekkasjen skyldes skrått berg eller vridning som følge av dette antatte faste laget. Vi mener det kan være sannsynlig at brekkasjen kan ha skjedd ved ca. 13 m dybde, og borprofilen bør derfor ikke benyttes for større dybder enn dette.

I posisjon NO-02 viser de øverste første 2 m som løse/bløte masser. Deretter viser sonderingen middels faste masser ned til ca. 4 m over faste masser ned til 13 m. Fra 13 m og ned til 20 m er det meget faste masser.

Ingen av sonderingene viser antydning til sprøbruddmateriale/kvikkleire. Områdestabilitetsvurderingen kan derfor avsluttes på steg 7 i henhold til NVE-veileder nr.1/2019, tabell 3.1.
