# Habitatkartlegging og forslag til tiltak for sjøørret i vassdrag på Nord-Jæren 2020

**Rådgivende Biologer AS 3290**

Habitatkartlegging og forslag til tiltak for sjøørret i vassdrag på Nord-Jæren 2020

15. januar 2021

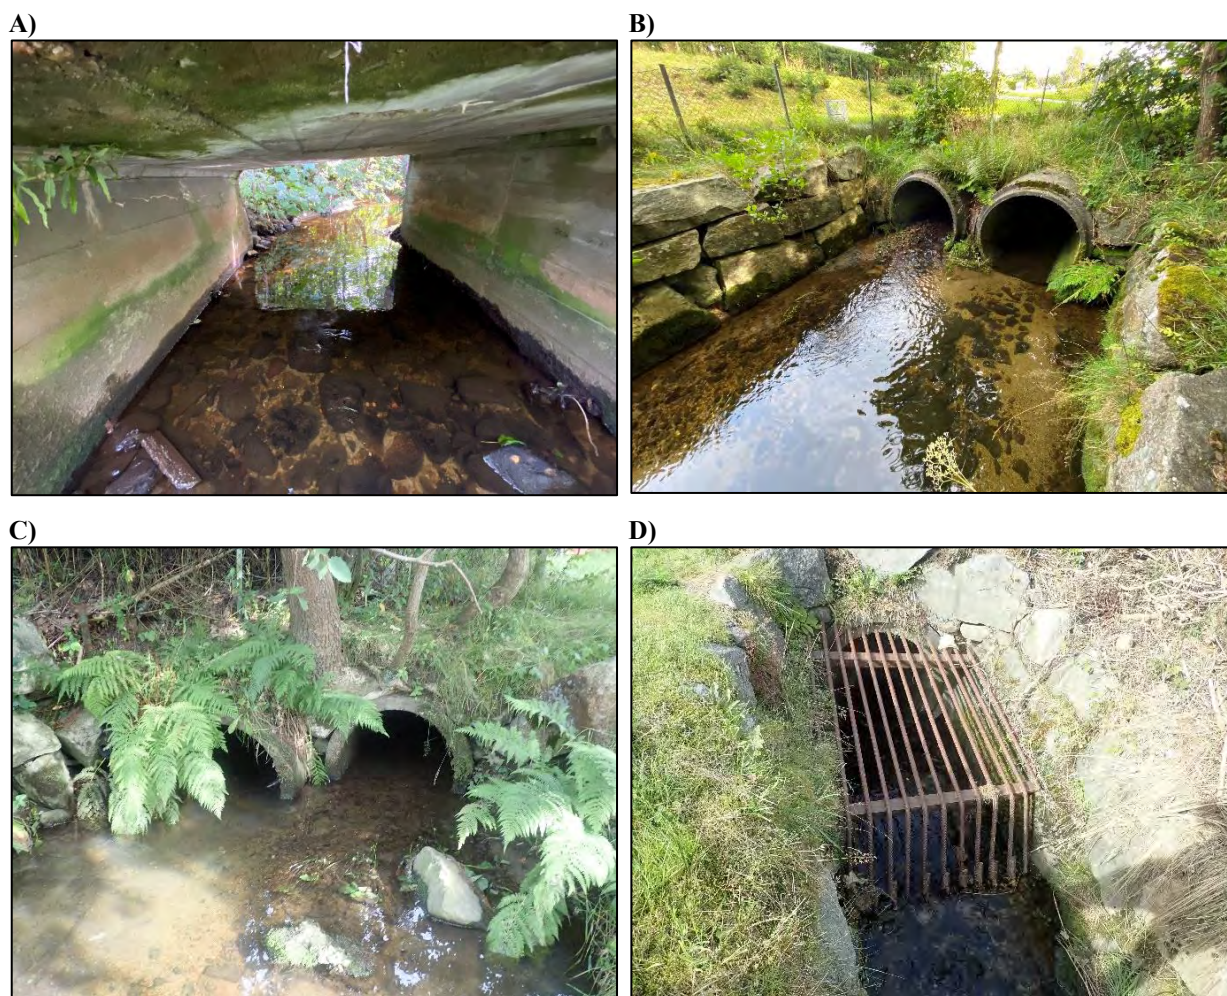
I Riskaåna ble det registrert to temporære (naturlige) og tre absolutte (kunstige) vandringshindre. Samtlige absolutte vandringshindre er lange bekkelukkinger. I sidebekken nedstrøms Riskaveien er det absolutte vandringshinderet tilknyttet et langt rør (200 m) under et landbruksområde, i segment A5 (se kart i **figur 5.4**). Oppvandring ansees usannsynlig grunnet rørets lengde og strømhastighet/bratthet. Oppstrøms Riskaveien, i segment 16, er det et lite temporært vandringshinder som kan være krevende ved lav vannføring, spesielt for liten fisk. I segment 25 utgjør et langt rør (310 m) under et boligfelt slutt på anadrom strekning da det er svært tvilsomt at anadrom fisk vandrer videre (**figur 5.2C**). I sidebekken oppstrøms Riskaveien er det først et temporært vandringshinder i segment B4, tett etterfulgt av en lang bekkelukking (198 m) der oppvandring ikke anses sannsynlig grunnet rørets lengde og litt bratte gradient.

**Figur 5.2.** Vandringshindre og bekkelukkinger i Riskaåna: **A)** Kulvert i segment 5 har naturlig bunnsubstrat og er enkel for fisk å passere. **B)** Bekkelukkingen under Riskaveien er lang, men inngangen i rørene er uproblematisk. **C)** Øverst i Riskaåna, i segment 25, avsluttes det tilgjengelige, anadrome habitatet med en lang bekkelukking. Det ble observert en del ørret i kulpen foran bekkelukkingen. **D)** Det nederste røret i sidebekken, i segment B1, er krevende å passere, blant annet grunnet et smalt metallgitter ved innløpet.

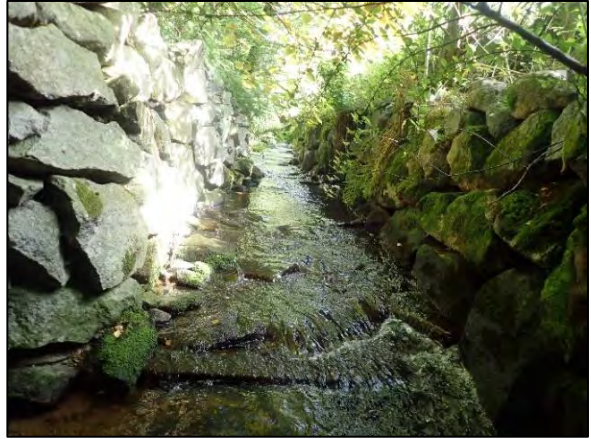
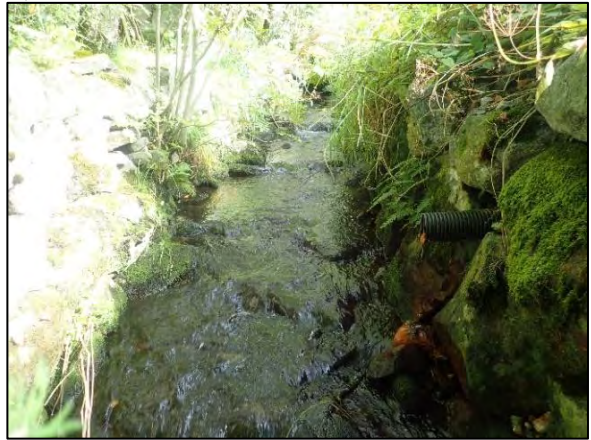
**Figur 5.3.** Morfologiske inngrep i Riskaåna: **A)** I segment 13 er det steinforbygninger på begge sider av elveløpet. Ungfisk har skjulmuligheter i forbygningene. **B)** I segment 16, like oppstrøms bekkelukkingen under Riskaveien, er det kontinuerlige forbygninger på begge sider av elveløpet. Elveløpet er smalt og den morfologiske variasjon dårlig. **C)** Det er både manglende kantvegetasjon og forbygninger på begge sider av bekken i segment 21. **D)** Lokal okerutfelling fra dreneringsrør i segment 16.

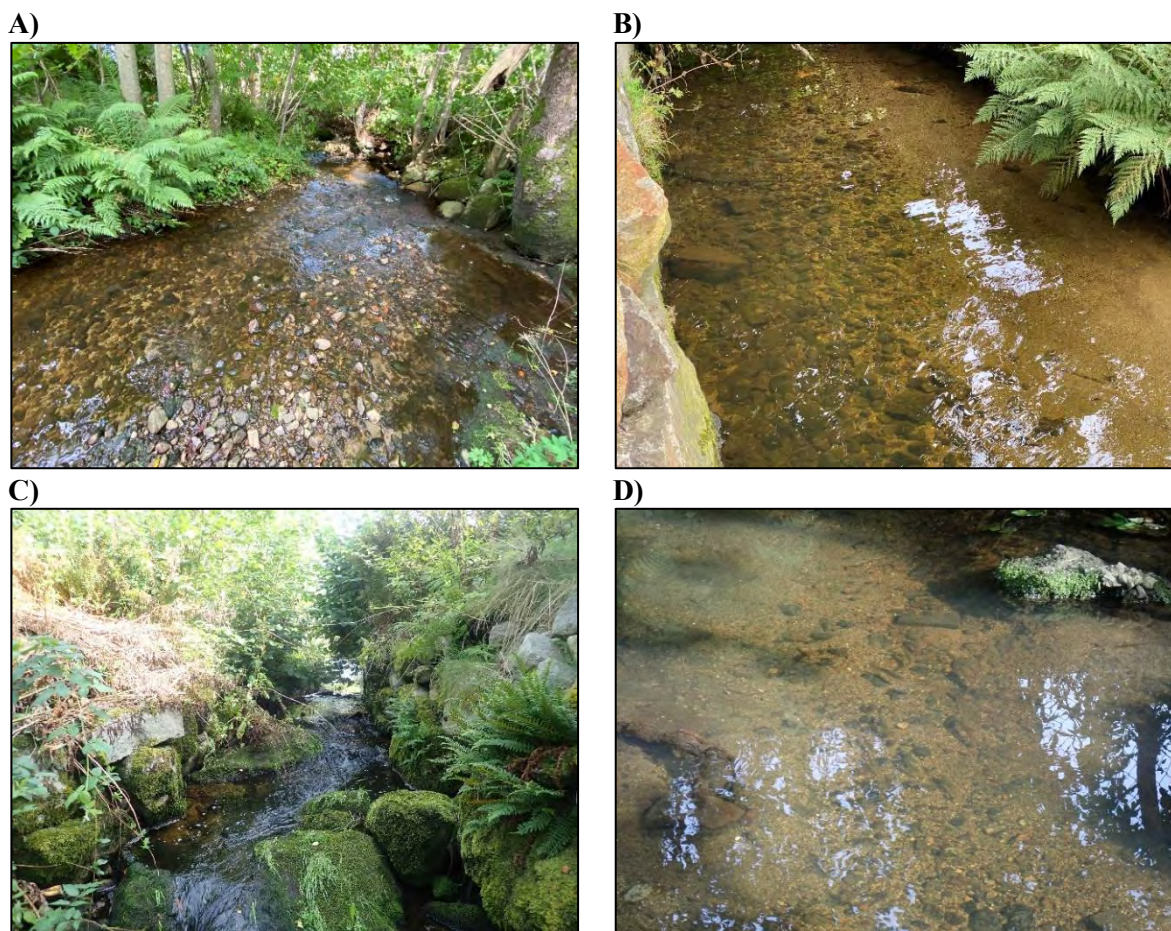
**Figur 5.6.** Habitatforhold i Riskåna: **A)** Strykpartiet i segment 5 har svært god morfologisk variasjon, substrat, og kantvegetasjon, som gir gode gyte- og oppvekstsvilkår. **B)** I segment 15 er det moderate gytemuligheter for anadrom fisk, men ved befaring var det tegn til finpartikulær sedimentering som forringet gytesubstratet. **C)** I segment 18 består substratet av blokk- og rullestein med innslag av grus. Habitatet forringes dog av forbygninger, litt glissen kantvegetasjon, og noe finpartikulær sedimentering. **D)** Tegn på tilførsel av finpartikulært sediment ved et gyteareal med mye ungfisk, like nedstrøms rørene i segment 25. Substratet på gyteområdet og i elveløpet videre nedover er i stor grad gjenklogget av sand.

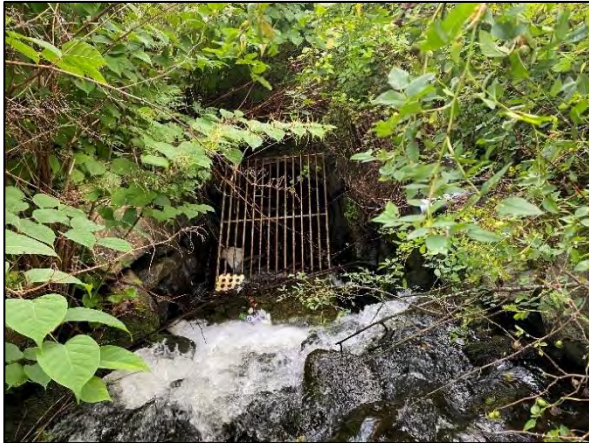
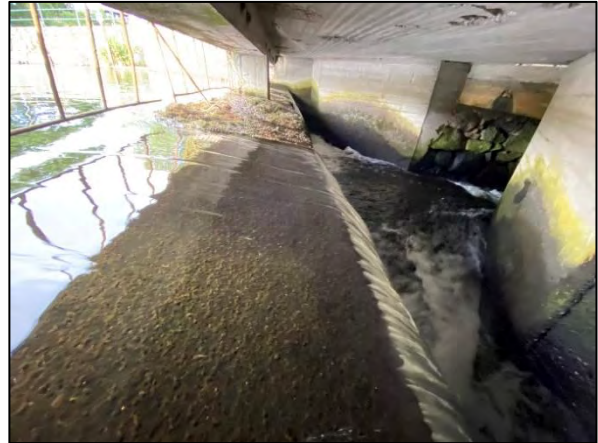
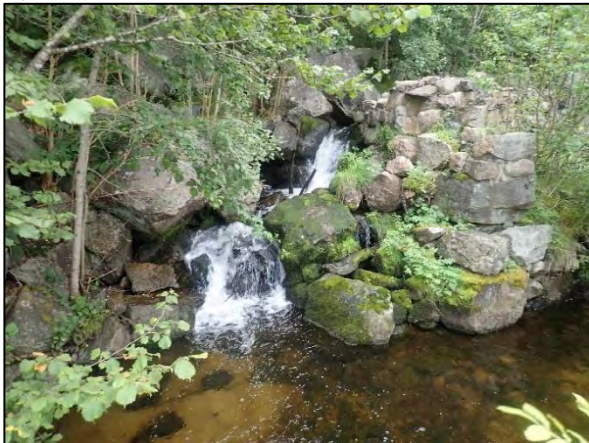
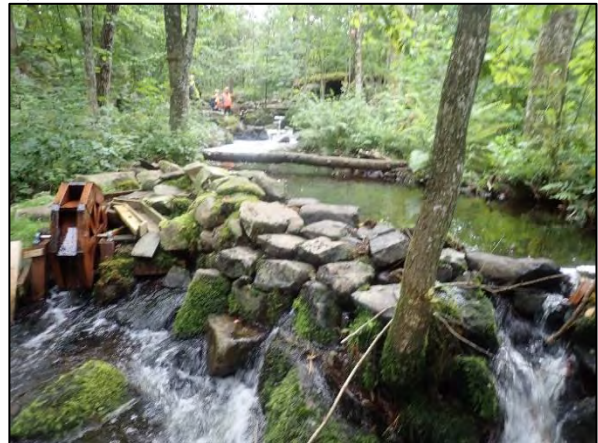
**Figur 6.2.** Vandringshindre i Frøylandsvassdraget: **A)** Like ovenfor den andre bekkelukkingen er det en kunstig terskel som er krevende å passere ettersom rist foran røret dekker kulpen. **B)** Demningen ved utløpet av Stemmen utgjør et kunstig, absolutt vandringshinder. **C)** I segment 12 er videre oppvandring svært krevende som følge av et dobbelt temporært vandringshinder der første hinder er 1,5 m høyt tett etterfulgt av et nytt hinder på 1,7 m. Det er en kulp mellom fossene slik at passasje anses mulig. **D)** I segment 14 er det etablert en kunstig demning som utgjør et temporært vandringshinder for anadrom fisk.

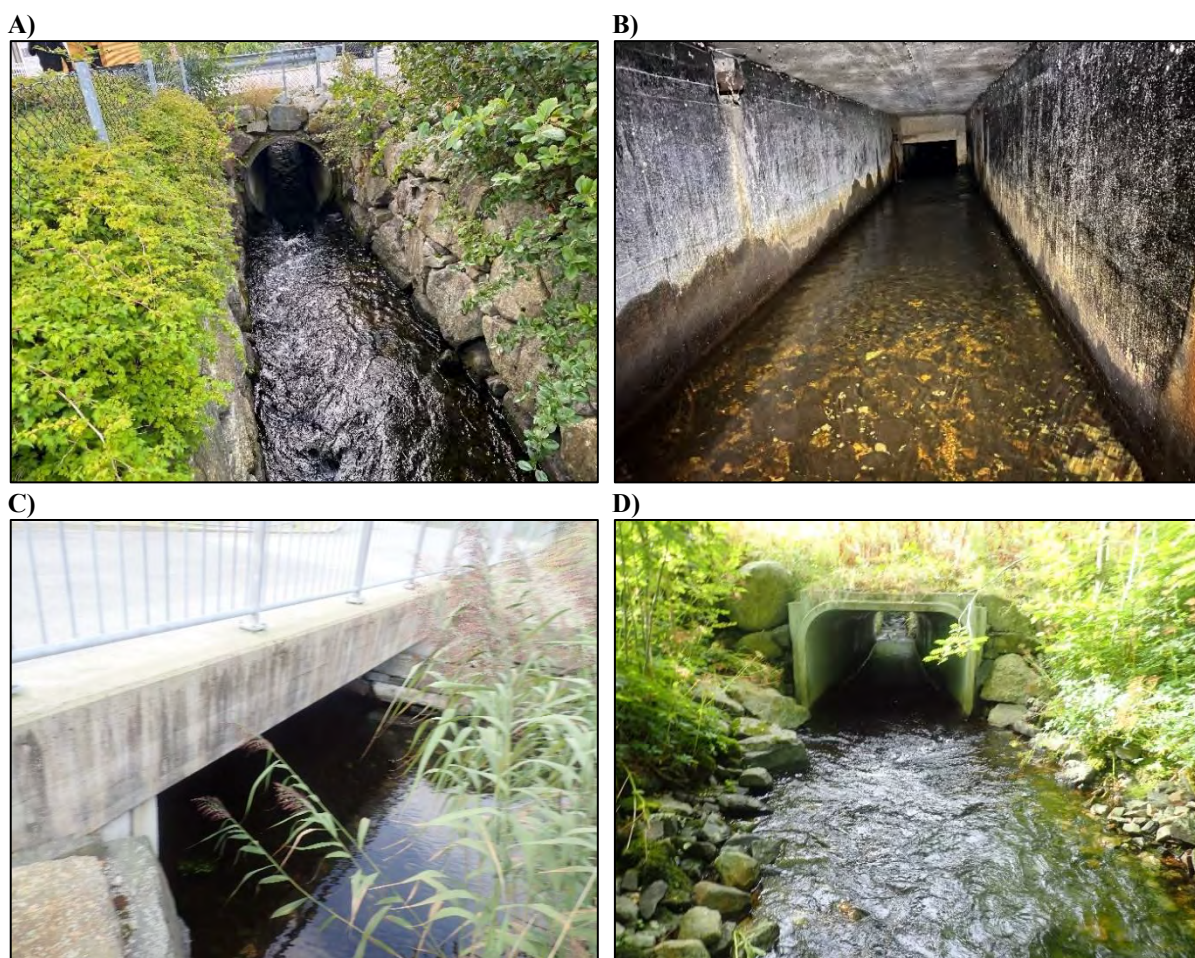
Det ble registrert åtte bekkelukkinger på kartlagt strekning opp til Frøylandsvatnet, hvorav fire rør (**figur 6.3A**) og fire kulverter (**figur 6.3B, C og D**; se kart i **figur 6.4-6.5**). Med unntak av kulverten (**figur 6.3B**; plastret bunn, tildekket med noe naturlig substrat) tilknyttet demningen i Stemmen er samtlige av bekkelukkingene enkle å passere for anadrom fisk. Kulverten i segment 5 har naturlig bunns substrat (**figur 6.3C**), mens kulverten i overgangen til segment 18 har plastret bunn uten naturlig substrat (**figur 6.3D**).

**Figur 6.3.** Bekkelukkinger i Frøylandsvassdraget: **A)** Røret i overgangen til segment 2 er ~12 m langt og er enkelt å passere for anadrom fisk. **B)** Fra segment 4 er det betongkulvert under bebyggelsen. Bunnen er plastret, men til dels tildekket med naturlig substrat. Etter om lag 40 m går kulverten over i et rør som fortsetter videre opp mot demningen. **C)** Kulverten i segment 5 har naturlig bunns substrat og fisk kan enkelt passere. **D)** Kulverten mellom segment 17 og 18 er enkel å passere, men har plastret betongbunn uten naturlig bunns substrat.

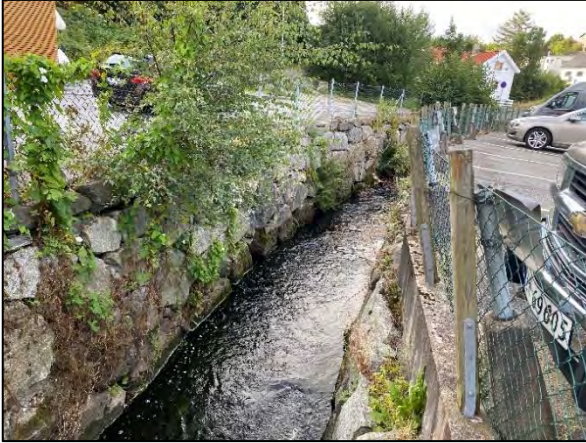
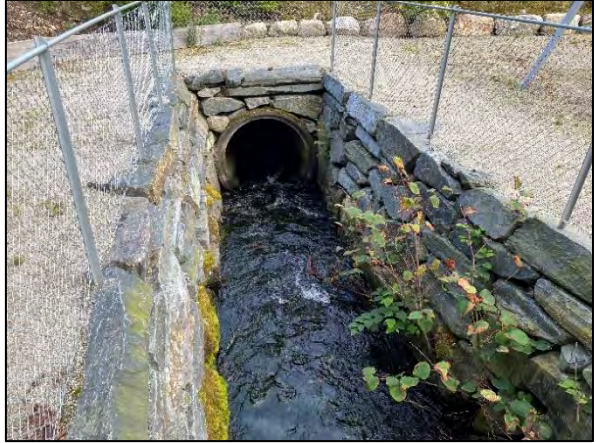
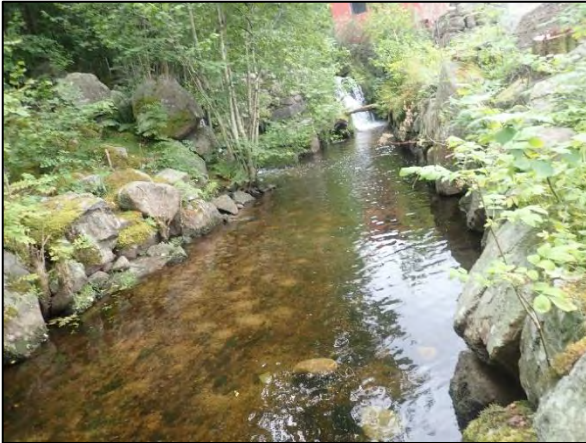
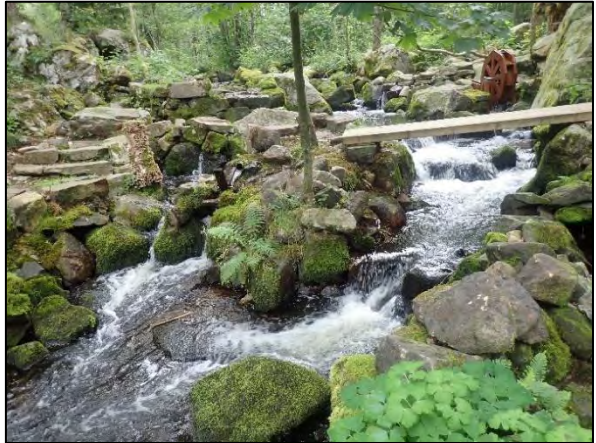
**Figur 6.4.** Morfologiske inngrep i Frøylandsvassdraget: **A)** I segment 2 er bekken svært kanalisert med forbygninger på begge sider, samt at kantvegetasjon mangler fullstendig. Dette gir lav morfologisk variasjon og lite skjul for fisk **B)** I segment 4 er det også forbygninger på begge sider og manglende kantvegetasjon. **C)** Det er forbygninger langs begge sider av bekkeløpet i segment 11 og kantvegetasjonen langs høyre side, mot en byggeplass, er glissen. Finsedimentet i bunnsubstratet stammer trolig fra byggeplassen. **D)** I segment 14 og 15 er det diverse inngrep som små forbygninger, terskler, miniatyr-vannmøller og lignende.

For å bedre habitatforholdene nedstrøms Stemmen burde man gjennomføre tiltak for å øke den morfologiske variasjonen i bekkeløpet. Dette kan gjøres ved å etablere steinbuner med 10-15 meters mellomrom (**tabell 6.4**). Disse vil gi et variert strømmønster, samt bedre skjulforhold for ungfisk. Like nedenfor hver bune anbefales utlegg av gytegrus da dette potensielt kan gi noe økt ungfiskproduksjon. Mangel på kantvegetasjon gir lite skjul for ungfisk, både i form av skygge, men også tilførsel av døde trær og kvister. I tillegg til å reetablere kantvegetasjonen anbefales det utlegg av døde trær for å øke morfologisk variasjon og skjul for ungfisk. Disse bør forankres for å ikke vaskes ut ved høy vannføring.

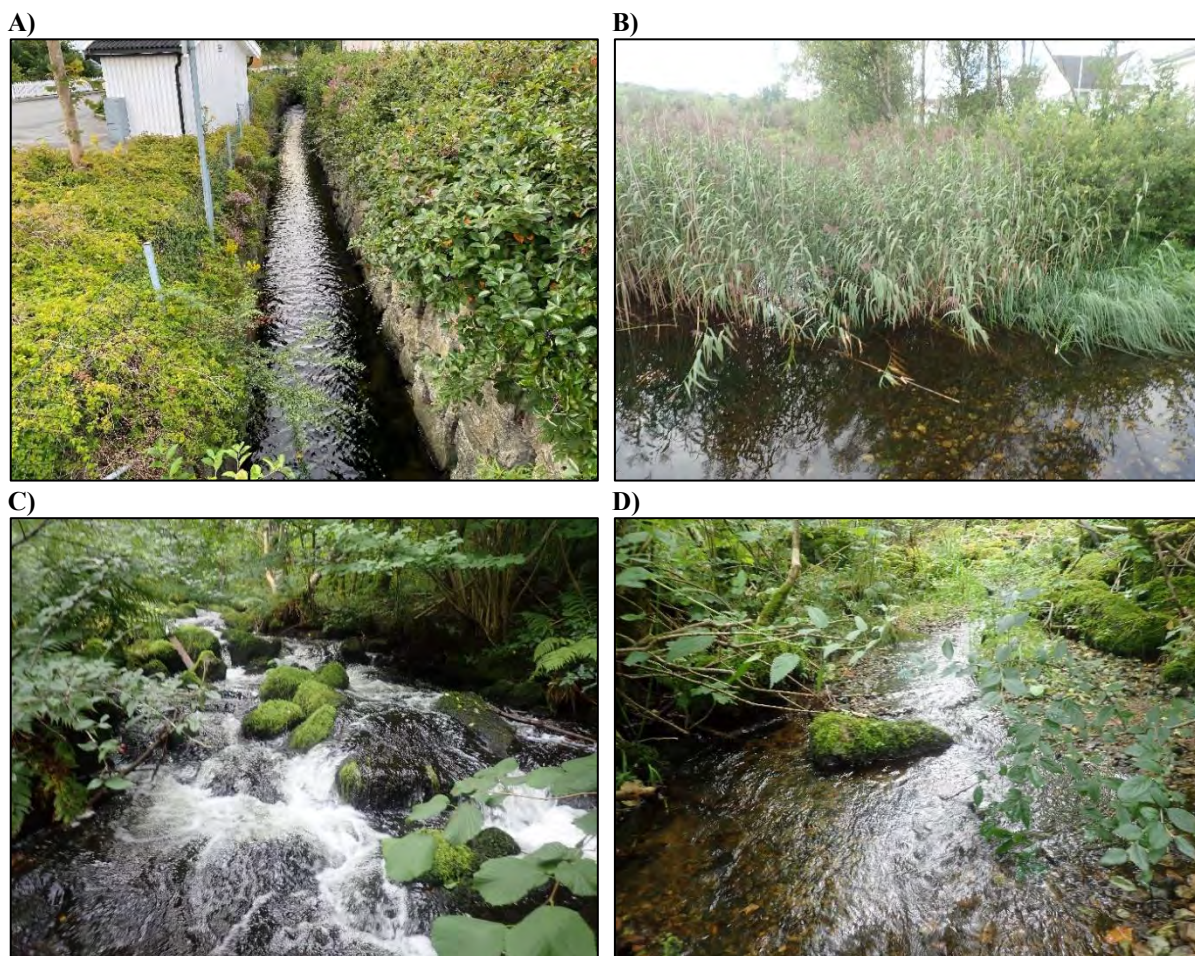
**Figur 6.7.** Habitatforhold i Frøylandsvassdraget: **A)** I segment 1 er det moderate habitatforhold der den morfologiske variasjonen er forholdsvis lav grunnet forbygningene og kantvegetasjonen dårlig, mens substratet er bra (stein, rullestein, og grus). **B)** Rennepartiet i segment 6 er av svært god habitatkvalitet og har gode oppvekstforhold for ungfisk. Kantvegetasjonen er tett og god, det er naturlige banker, og vannplantene tilbyr mye skjul. Bunnssubstratet består hovedsakelig av småstein og grus. **C)** Strykparti i segment 14 har god habitatkvalitet med tett kantvegetasjon, substrat med innslag av gytegrus, og forholdsvis høy morfologisk variasjon. **D)** Gytearealet i segment 16 er av svært god habitatkvalitet som følge av tett og god kantvegetasjon, gunstig dyp og strømforhold, og ikke for mye fínsediment i substratet.

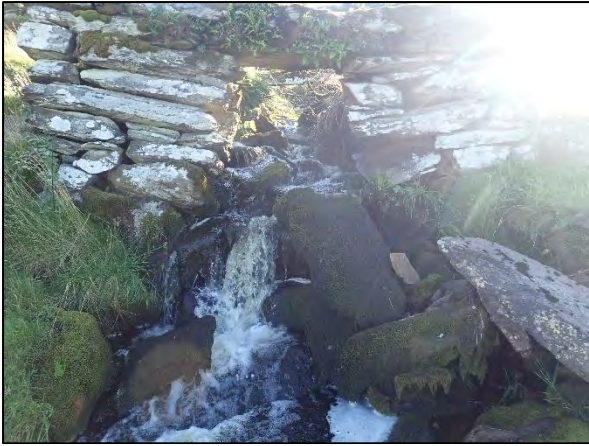
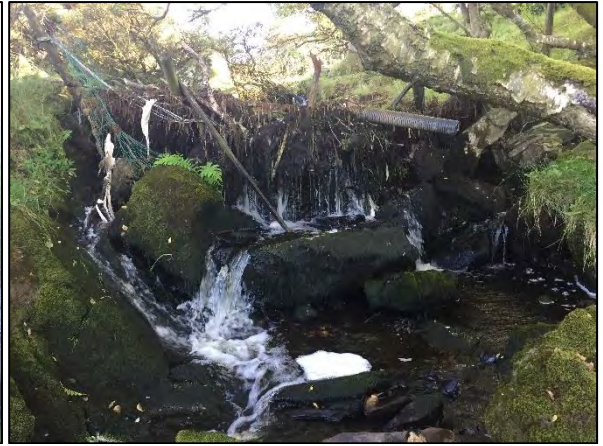
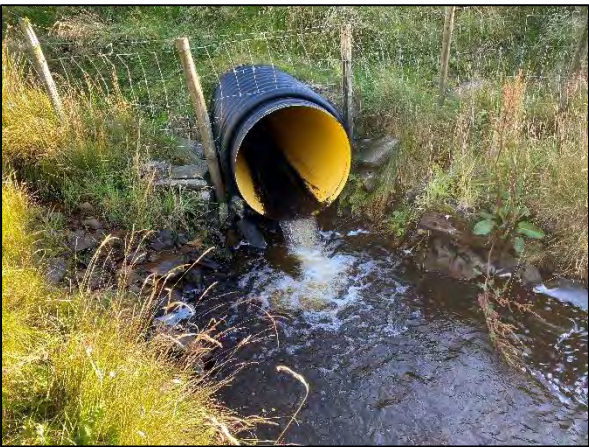
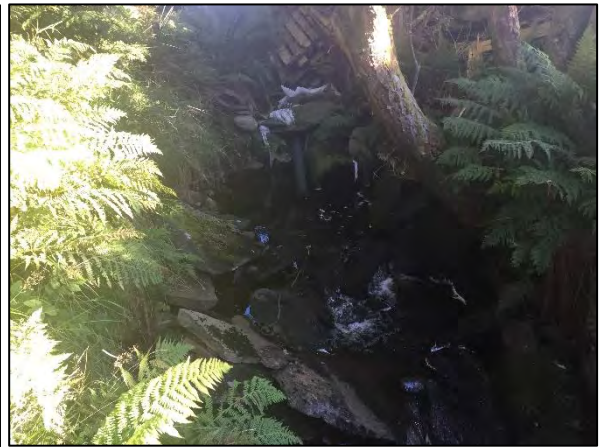
**Figur 7.2.** Vandringshindre og bekkelukkinger i Sørbøbekken: **A)** Det nederste temporære vandringshinderet, i segment 3, er vanskelig å passere ved lav vannføring. **B)** I segment 4 går det et gjerde over bekken som har ansamlet mye drivved. Per i dag utgjør det et kunstig, absolutt vandringshinder for anadrom fisk. **C)** Plastrøret i segment 17 er forhøyet og kan dermed være krevende å forsere for liten fisk. Ellers er kulpen, like nedenfor røret, til hjelp slik at fisk kan hoppe opp og inn i røret. **D)** Øverst i Sørbøbekken, i segment 23, er det et svært lang rør under et jorde. Røret utgjør et kunstig, absolutt vandringshinder.

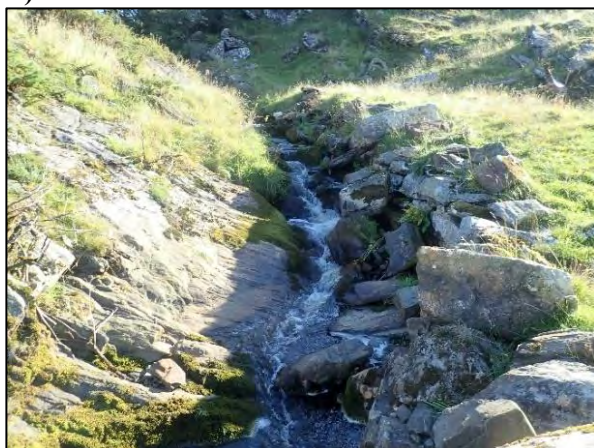
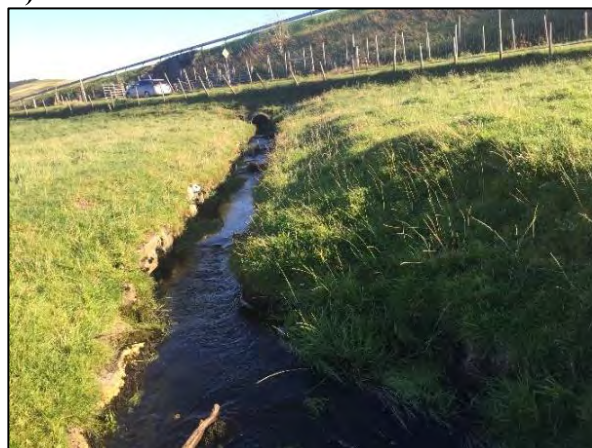
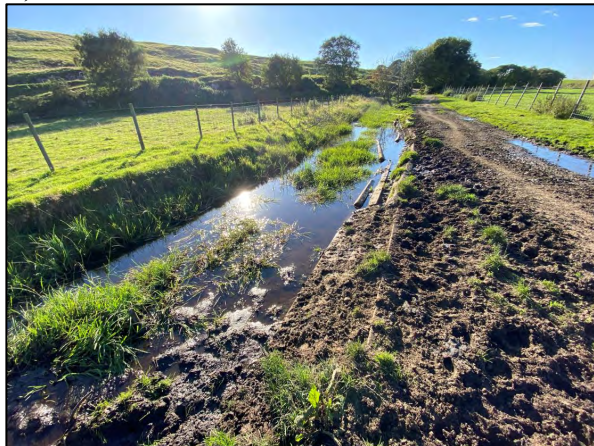
**Figur 7.3.** Morfologiske inngrep i Sørbøbekken: **A)** I segment 4 er det forbygninger langs bekkeløpet på høyre side. **B)** I segment 8 er det forbygninger på begge sider av bekkeløpet og kantvegetasjonen er fullstendig manglende kantvegetasjon. Holdes nede av beitedyr. **C)** Manglende kantvegetasjon langs bekkeløpet i segment 13 og 14 fører til erosjon av bankene. Betongsviller langs traktorvei i segment 14 fungerer dessuten dårlig som erosjonssikring ved flom. Trolig kommer mye av finstoffet i elven fra dette segmentet.

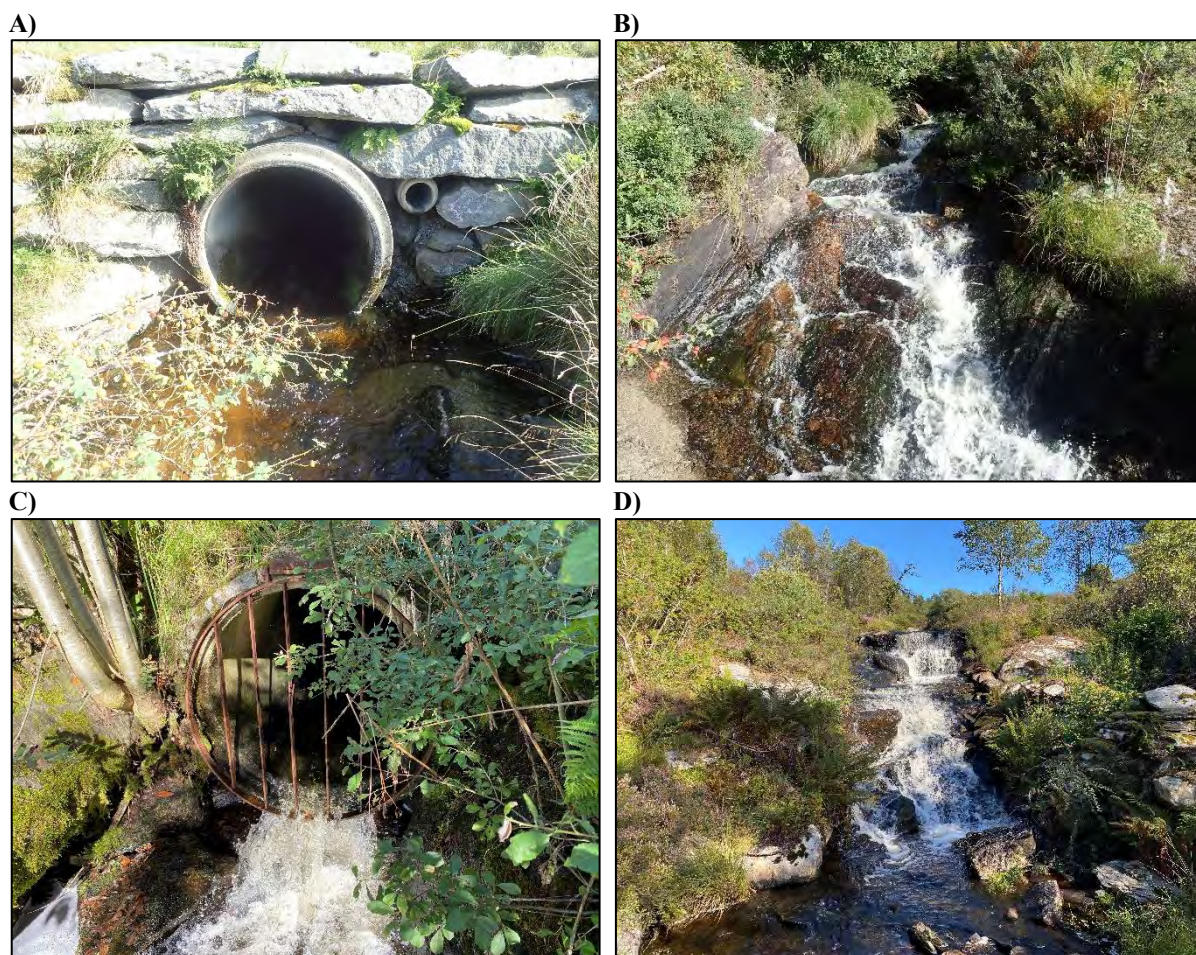
I Eltarvågbekken ble det registrert tre temporære (ett naturlig, to kunstige) og ett absolutt vandringshinder (naturlig). I segment 8 er det et langt, krevende parti bestående av en bratt renne (m/støpte betongsider; **figur 8.3B**) etterfulgt av et temporært vandringshinder (**figur 8.2B**; se kart i **figur 8.4**). Det er ingen kulp nedenfor hinderet, slik at oppvandring er svært krevende. I sum kan rennen og vandringshinderet muligens være absolutt, men dette ble regnet som temporært ved befaring. Videre er det et kunstig, temporært vandringshinder i segment 12, i forbindelse med bekkelukkingen her. Ettersom røret er forhøyet, inneholder rist, og det ikke er kulp nedenfor vil passasje gjennom røret være svært krevende (**figur 8.2C**).

**Figur 8.2.** Vandringshindre og bekkelukkinger i Eltarvågbekken: **A)** Røret under Hanasandveien er enkelt å passere for anadrom fisk. **B)** Temporært vandringshinder i overgangen til segment 9 er krevende å passere ved lav vannføring. Mangel på kulp/høl nedenfor hinderet, til dels grunnet støpt renne i bekkeløpet, vanskeliggjør passasje ytterligere. **C)** Røret i segment 12 er krevende å passere ettersom røret er forhøyet, kulp nedenfor røret er manglende, og i tillegg har røret rist. **D)** Naturlig absolutt vandringshinder i segment 13, ca. 500 m oppstrøms osen.

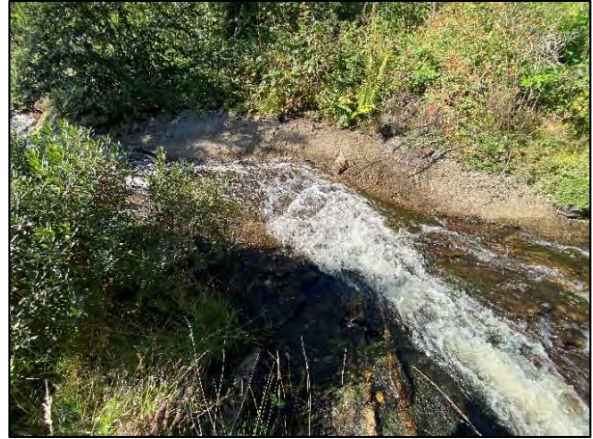
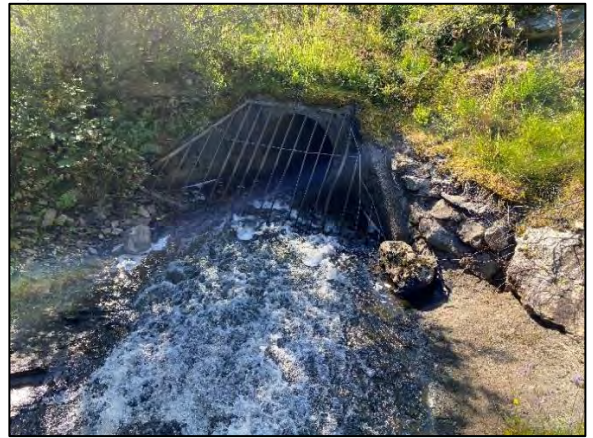
**Figur 8.3.** Morfologiske inngrep i Eltarvågbekken: **A)** Manglende kantvegetasjon langs ene siden av bekkeløpet i segment 8. **B)** I segment 8 er det en støpt renne i bekkeløpet. **C)** I segment 10 er det forbygninger langs bekkeløpet og glissen kantvegetasjon. **D)** I segment 13 er elvebunnen plastret like ovenfor innløpet til røret. Legg merke til at det også er en metallrist foran røret.

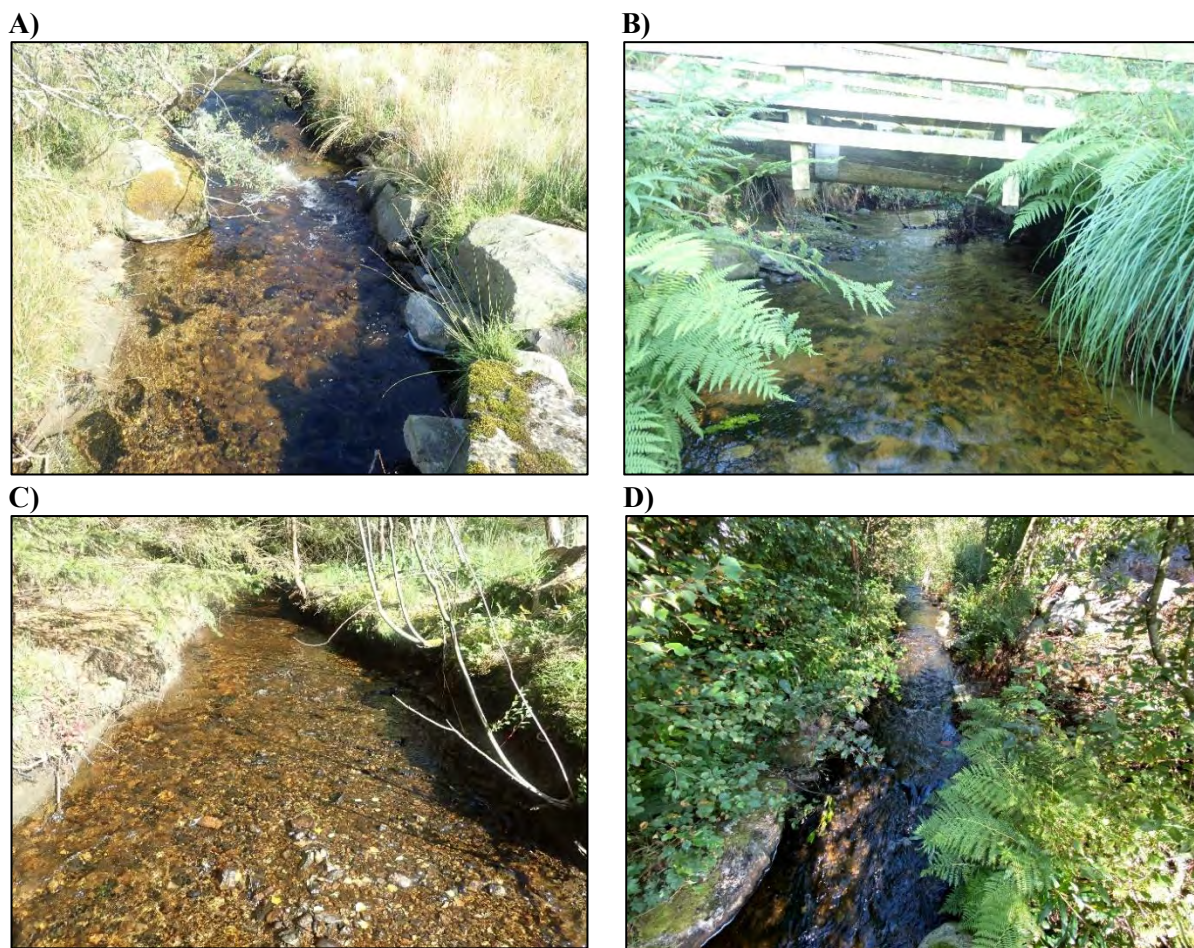
**Figur 8.5.** Habitatforhold i Eltarvågbekken: **A)** Nedstrøms Hanasandveien, i segment 2, er det strykparti med moderate oppvekstforhold for anadrom fisk. Lite kantvegetasjon trekker ned. **B)** I segment 3 er det gyteareal med gode strømforhold og bra kantvegetasjon, men andelen finsediment i substratet trekker noe ned slik at habitatkvaliteten blir moderat. **C)** I segment 7 er det svært godt gyteareal, men det er få standplasser for stor fisk. **D)** I segment 11 er det gyteareal av god habitatkvalitet, kun trukket ned av moderat morfologi.

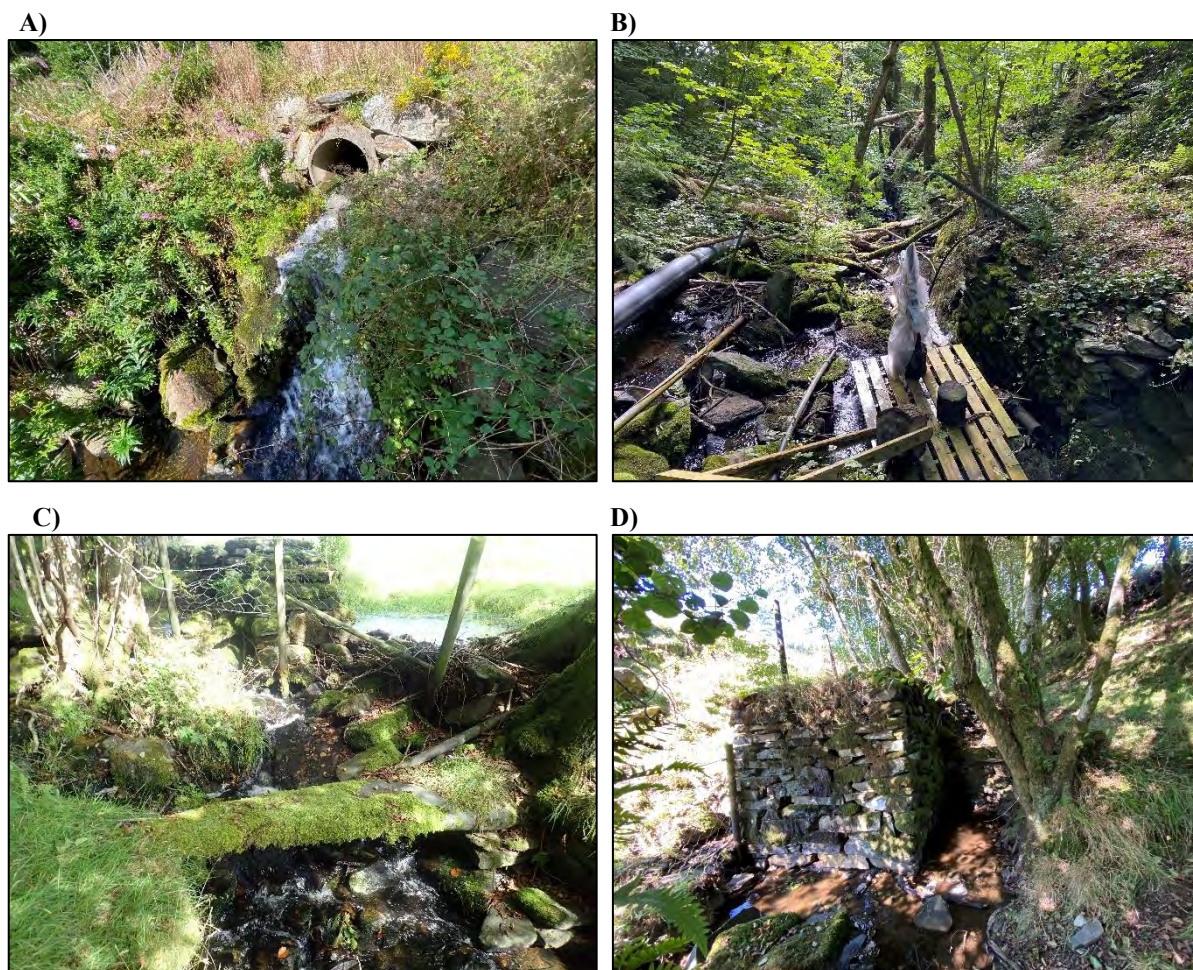
ved justering og flytting steiner i muren for å gjøre åpninger større. Videre opp, mellom segment 9 og 10 er bekken lagt i en ca. 660 m lang bekkelukking, og dette derfor vurderes derfor som et absolutt (menneskeskapt) vandringshinder per dags dato. Bekken ble imidlertid kartlagt videre til naturlig vandringshinder ble påtruffet. I segment 10 er det en kunstig terskel som kan være problematisk for liten fisk, men som ikke anses stort nok til å være vandringshinder (se kart i **figur 9.7**). Sidebekken i segment 15 anses å gå tørr (ikke nok vann for videre oppvandring) før bekken lukkes under veien. I segment 17, like nedenfor bekkelukkingen mot Hauskjevvatnet, er det lagt steiner i forbindelse med et gjerde over bekken og dette har ansamlet noe drivved (**figur 9.3C**). Dette utgjør også et kunstig, temporært vandringshinder (se kart i **figur 9.8**).

**Figur 9.3.** Vandringshindre i Nådebekken: **A)** Røret i segment 4 er forhøyet og mangler kulp nedenfor, slik at dette utgjør et temporært vandringshinder. **B)** I segment 5 er det to kunstige, temporære vandringshindre, hvorav det nederste er en treplattning. **C)** I segment 17 går det et gjerde over bekken som har ansamlet drivved og utgjør et temporært vandringshinder. **D)** I bekkeløpet opp mot Spannevatnet, i segment 22, er det kunstig, absolutt vandringshinder for anadrom fisk.

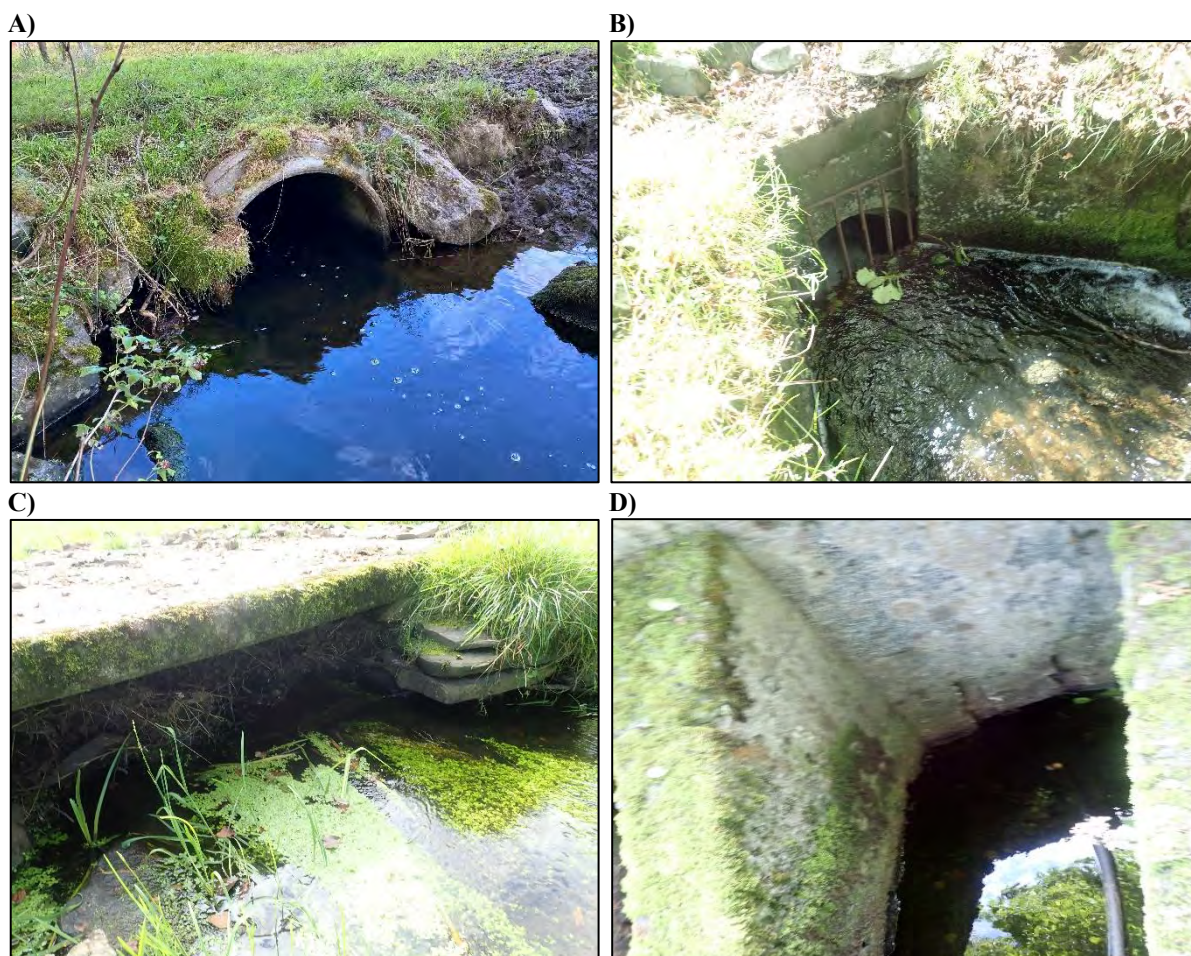
**9.4B).** I segment 15 er det et rør (~ 14 m) med enkel passasje inn, men innløpet til røret er delvis tettet igjen av drivved (**figur 9.4C**). Røret under Øvre Hauskjeveien, i segment 18, er problematisk da innløpet er demmet opp av betongforbygning, og har svært trang passasje (**figur 9.4D**). Kulvertene ved utløpene til Lausnesvatnet og Spannevatnet, i hhv. segment 20 og 24, har trang passasje grunnet drivved.

**Figur 9.4.** Bekkelukkinger i Nådebekken: **A)** Røret mellom segment 3 og 4 har enkel passasje for fisk.. **B)** I segment 10 er det en rist foran innløpet til den lange bekkelukkingen som kan være problematisk å forsere for stor fisk. **C)** I segment 15 er innløpet til bekkelukkingen nesten tettet igjen av drivved. **D)** Innløpet til røret under veien i segment 18 er demmet opp og passasjen er svært trang for fisk.

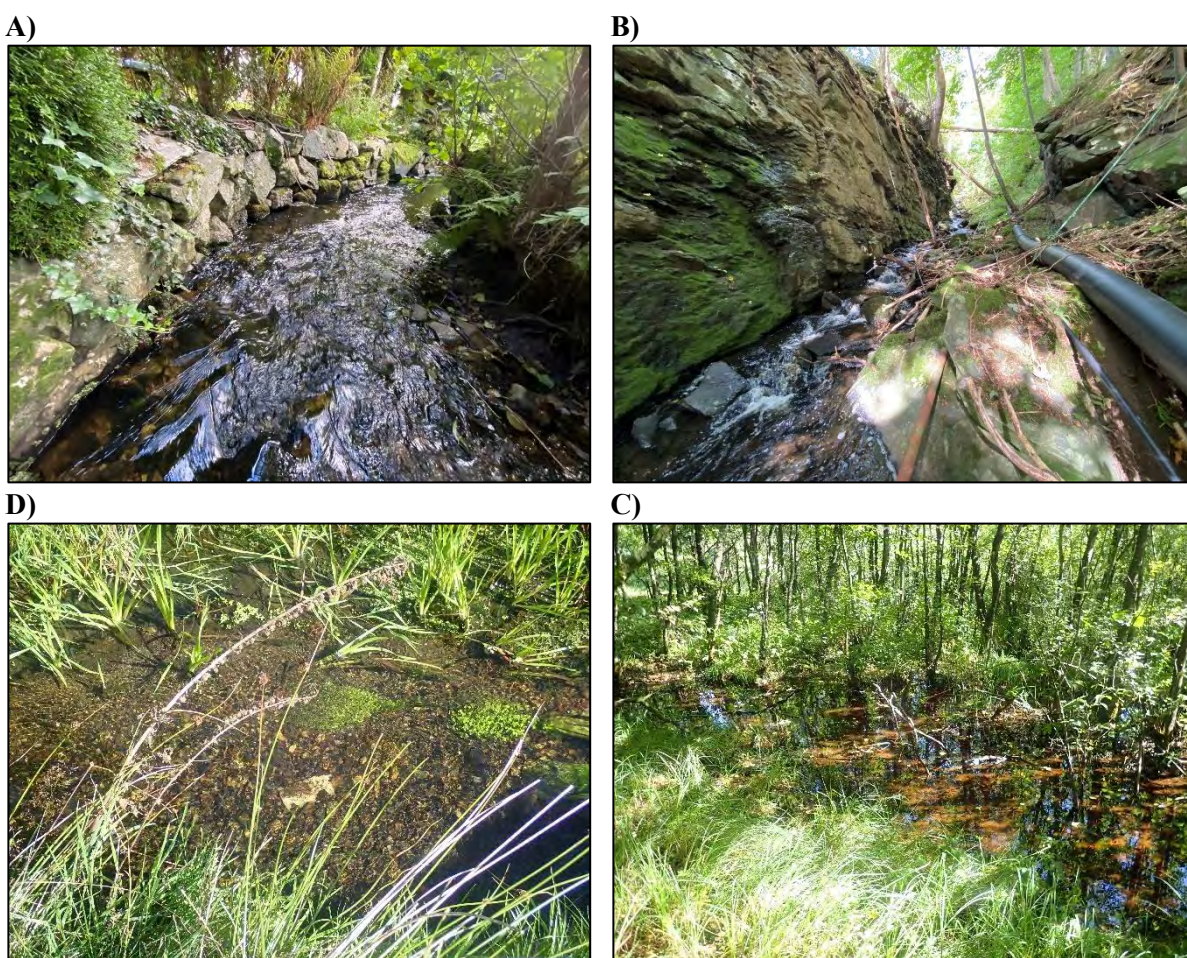
**Figur 9.9.** Habitatforhold i Nådebekken: **A)** I stryksegment 2 er det forholdsvis høy morfologisk variasjon til tross for forbygningene langs bekkeløpet. Substratet er veldig bra og kantvegetasjonen tett slik at habitatkvaliteten i dette segmentet er svært godt. **B)** I segment 4, nede i juvet, er det dårlig habitatkvalitet som følge av lav morfologisk variasjon, dårlig substrat og kantvegetasjon. **C)** I segment 14 er det gyteareal av dårlig habitatkvalitet som følge av mye finsediment og manglende kantvegetasjon.. **D)** I sidebekken opp til Lausnesvatnet, i segment 19, er det renneparti av god habitatkvalitet. Det er høy morfologisk variasjon og tett kantvegetasjon, men muddersubstratet trekker noe ned.
