KAPASITETSØKENDE TILTAK TRØNDERBANEN

LER STASJON

Fagrapport områdestabilitetsutredning

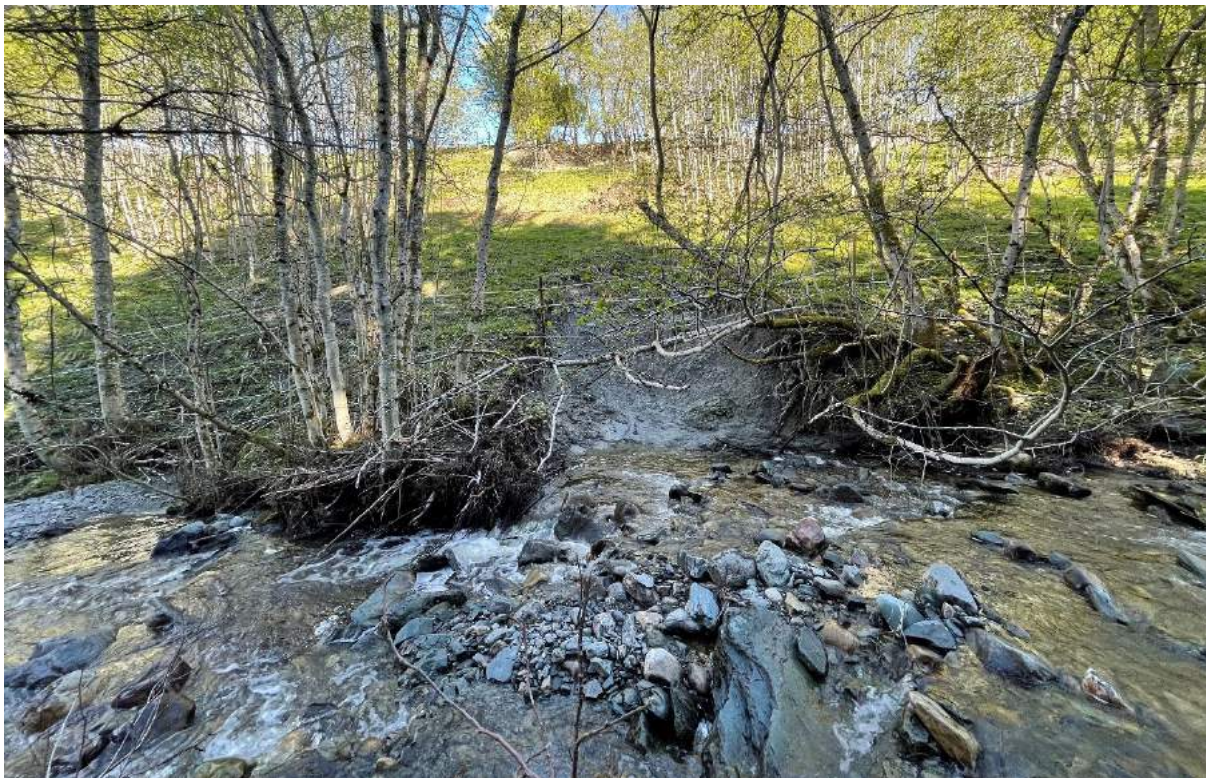
Figur 1.12 Lokal overflateglidning (bredde og lengde < 10 m og dybde ca. 1 m). Bunn og til dels sider fremstår som «naturlig erosjonssikret» med stein og vegetasjon, men ved stor vannføring spises det av skråningsfoten (bestående av leire) på nordlig side. Erosjon klassifiseres som «noe erosjon» (poengscore 2). Bilde: IMG_1408, Per Mo, 19.05.2022, bilde tatt mot nord.

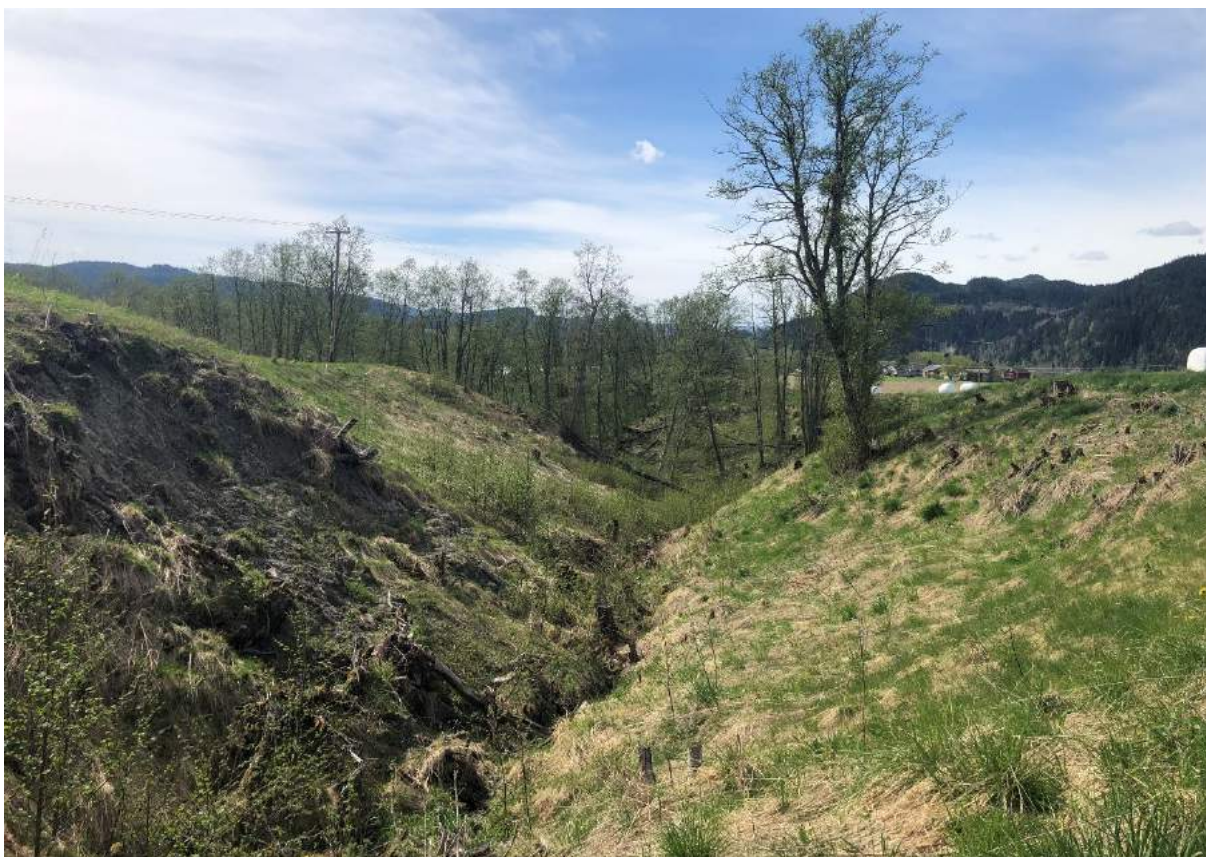
Figur 1.20 Lokal overflateglidning (bredde og lengde < 10 m og dybde på det meste rundt 1 m) i en av ravedalene som går mellom Bortna og Flååsvegen. Trer har blitt kuttet i den øvre del av ravedalen og det står bare igjen stubber. Bunn og sider er i noe grad erosjonssikret med gress. Erosjon klassifiseres som «noe erosjon» (poengscore 2). Bilde: IMG_4936, Jakob Bitsch Jensen, 19.05.2022, bilde tatt mot sør.

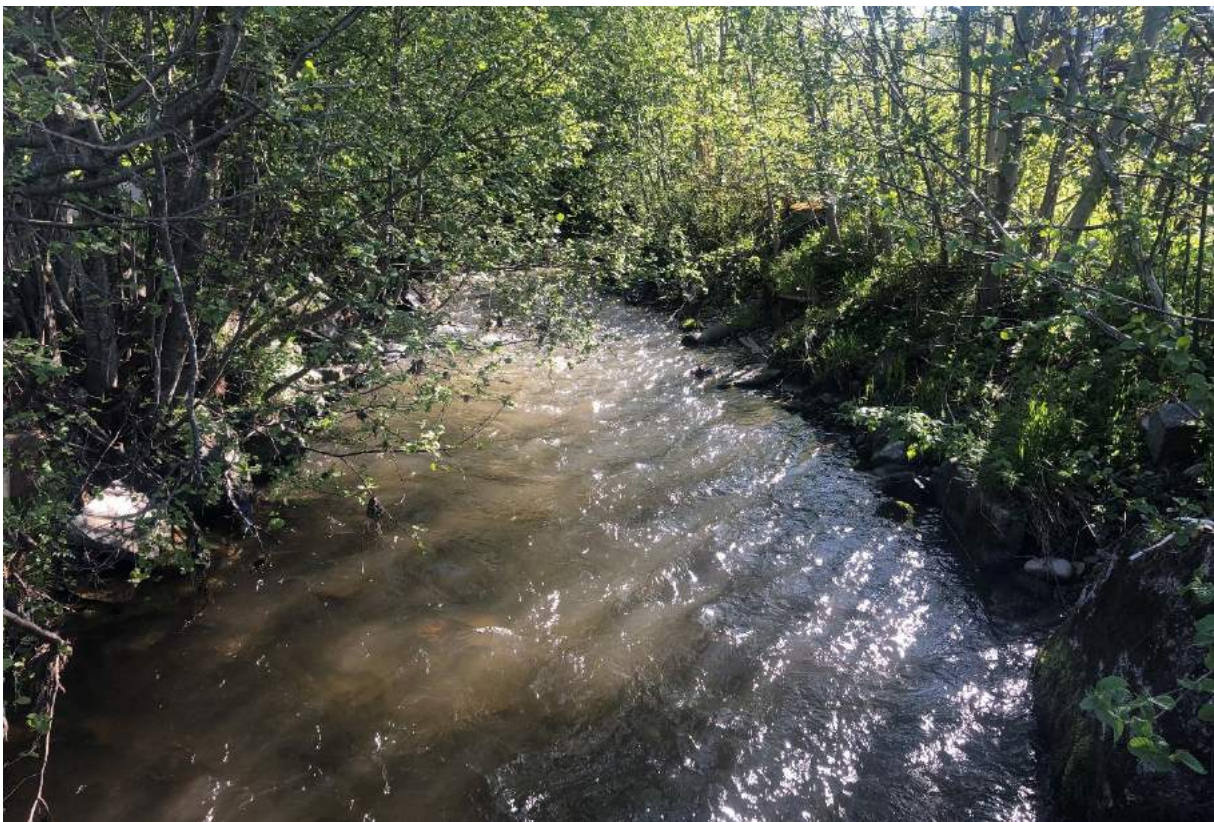
Figur 1.24 Sider i noe grad erosjonssikret med vegetasjon (i hovedsak pil) og div. stein/betongblokk. Bunn i noe grad naturlig erosjonssikret med stein/grus. Vann fremstår litt misfarget. Erosjon klassifiseres som «lite erosjon» (poengscore 1). Bilde: IMG_4735, Jakob Bitsch Jensen, 19.05.2022, bilde tatt mot øst.

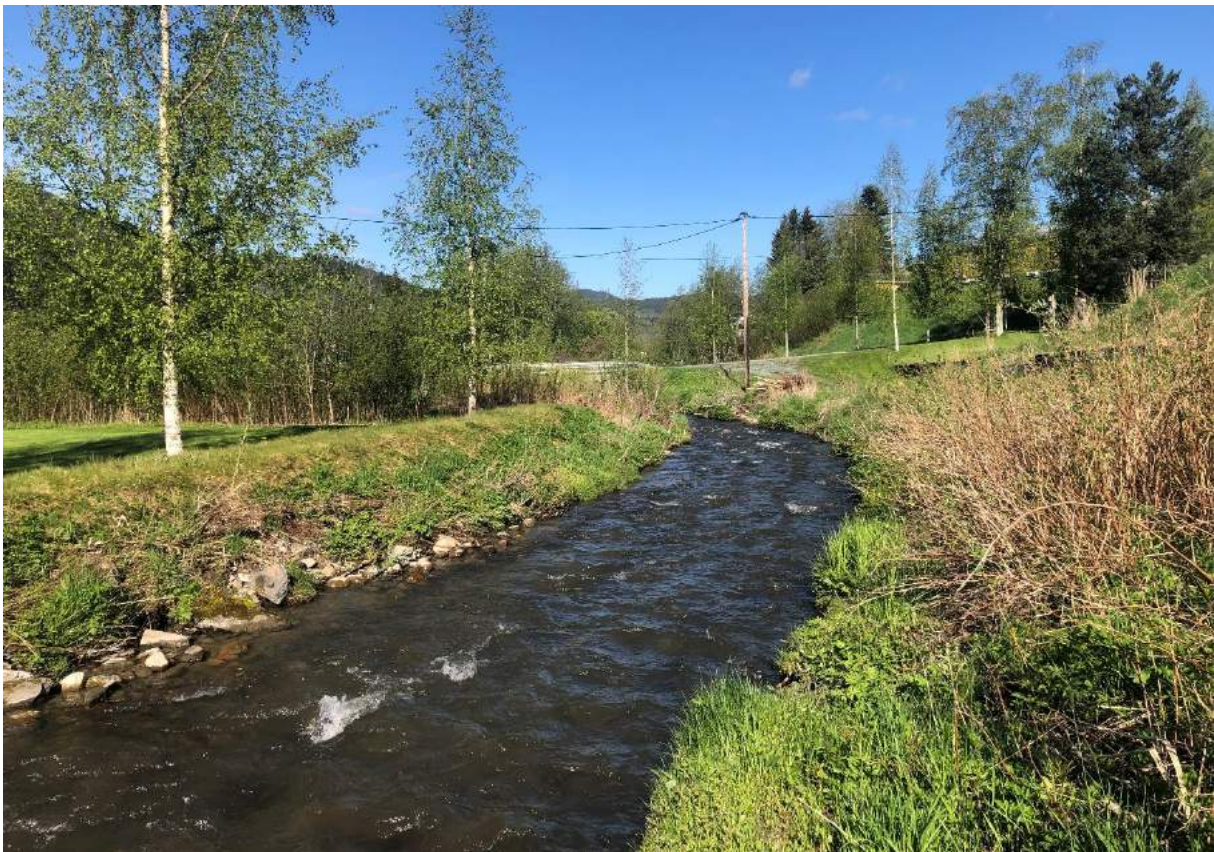
Figur 1.28 Sider i noe grad erosjonssikret med vegetasjon og div. stein/betongblokk. Bunn i noe grad naturlig erosjonssikret med stein/grus. Vann fremstår litt misfarget. Erosjon klassifiseres som «lite erosjon» (poengscore 1). Bilde: IMG_4742, Jakob Bitsch Jensen, 19.05.2022, bilde tatt mot vest.

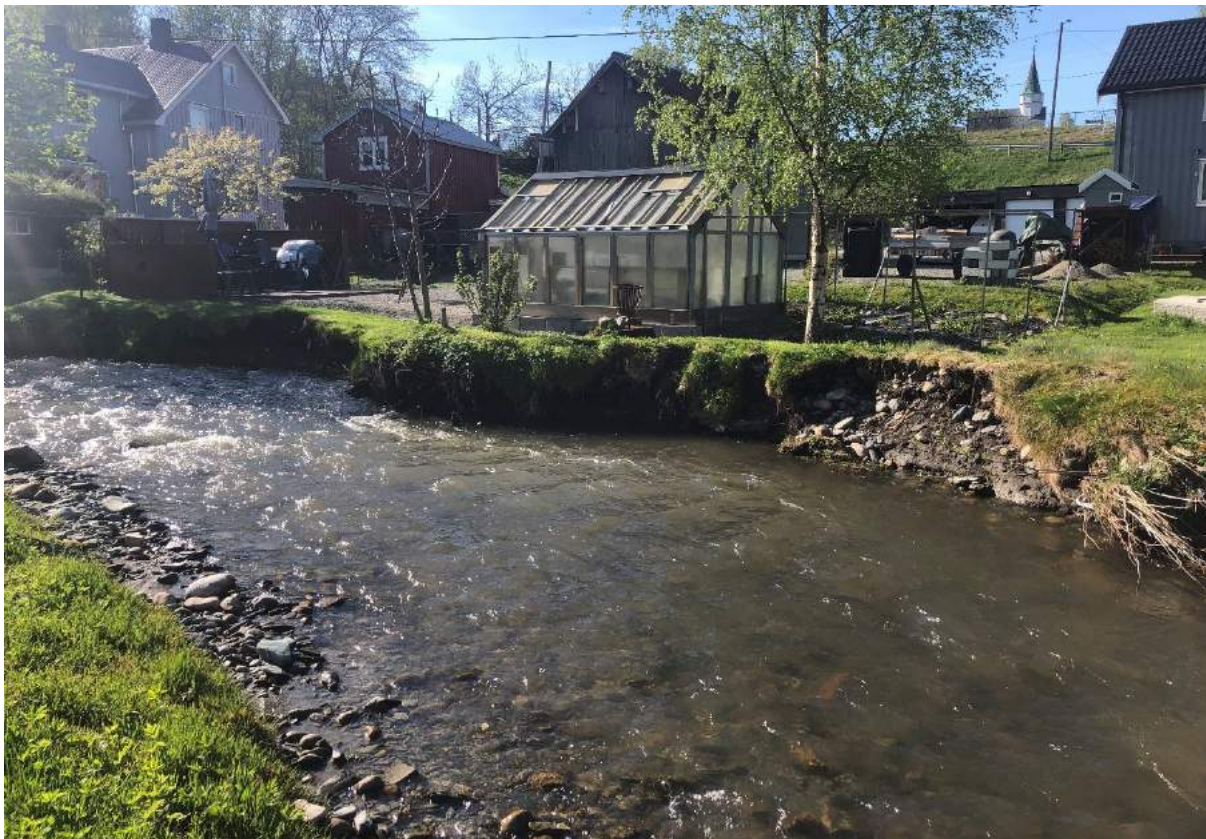
Figur 1.29 Erosjon i yttersving. Sider i noe grad erosjonssikret med vegetasjon og stein. Bunn i noe grad naturlig erosjonssikret med stein/grus. Vann fremstår litt misfarget. Erosjon klassifiseres som «lite erosjon» (poengscore 1). Bilde: IMG_4747, Jakob Bitsch Jensen, 19.05.2022, bilde tatt mot sør.

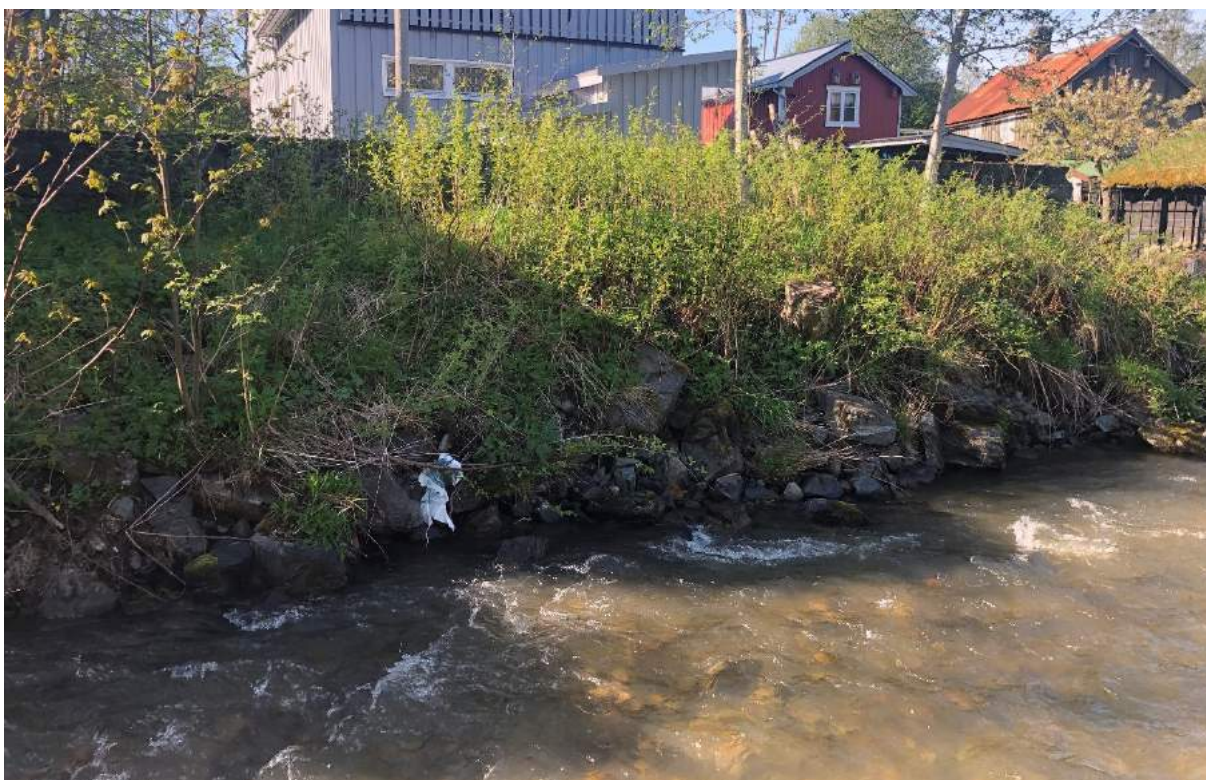
Figur 1.30. Side i noe grad erosjonssikret med vegetasjon og stein/betongblokk. Bunn i noe grad naturlig erosjonssikret med stein/grus. Vann fremstår litt misfarget. Erosjon klassifiseres som «lite erosjon» (poengscore 1). Bilde: IMG_4752, Jakob Bitsch Jensen, 19.05.2022, bilde tatt mot sør.

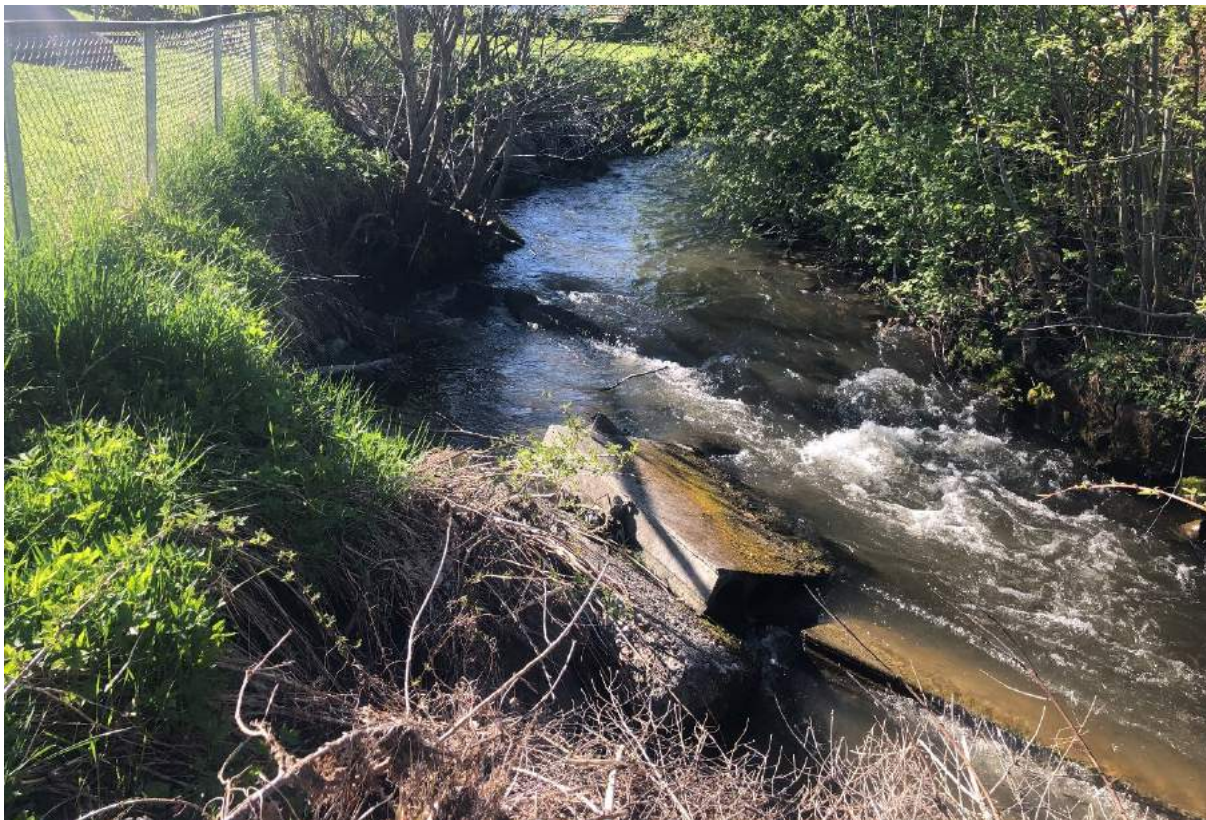
Figur 1.33. Yttersving sikret med betongplater i flere lag. Sider i noe grad erosjonssikret med vegetasjon og stein/betongblokk. Bunn i noe grad naturlig erosjonssikret med stein/grus. Vann fremstår litt misfarget. Erosjon klassifiseres som «lite erosjon» (poengscore 1). Bilde: IMG_4784, Jakob Bitsch Jensen, 19.05.2022, bilde tatt mot øst.

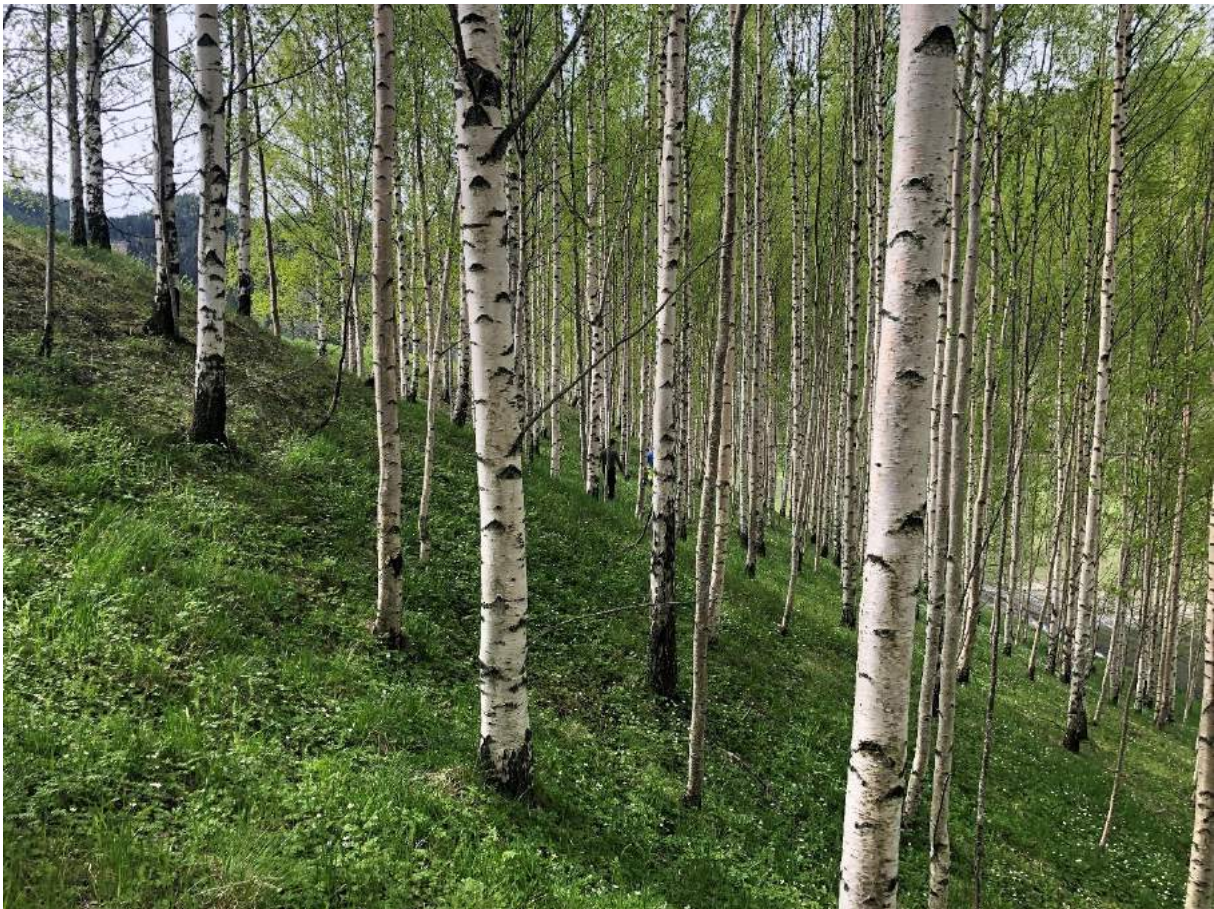
Figur 1.39. Samtlige bjørk står tilnærmet loddrett. Ingen indikasjon på bevegelse i skråningen. Bilde: IMG_4948, Jakob Bitsch Jensen, 19.05.2022, bilde tatt mot vest.

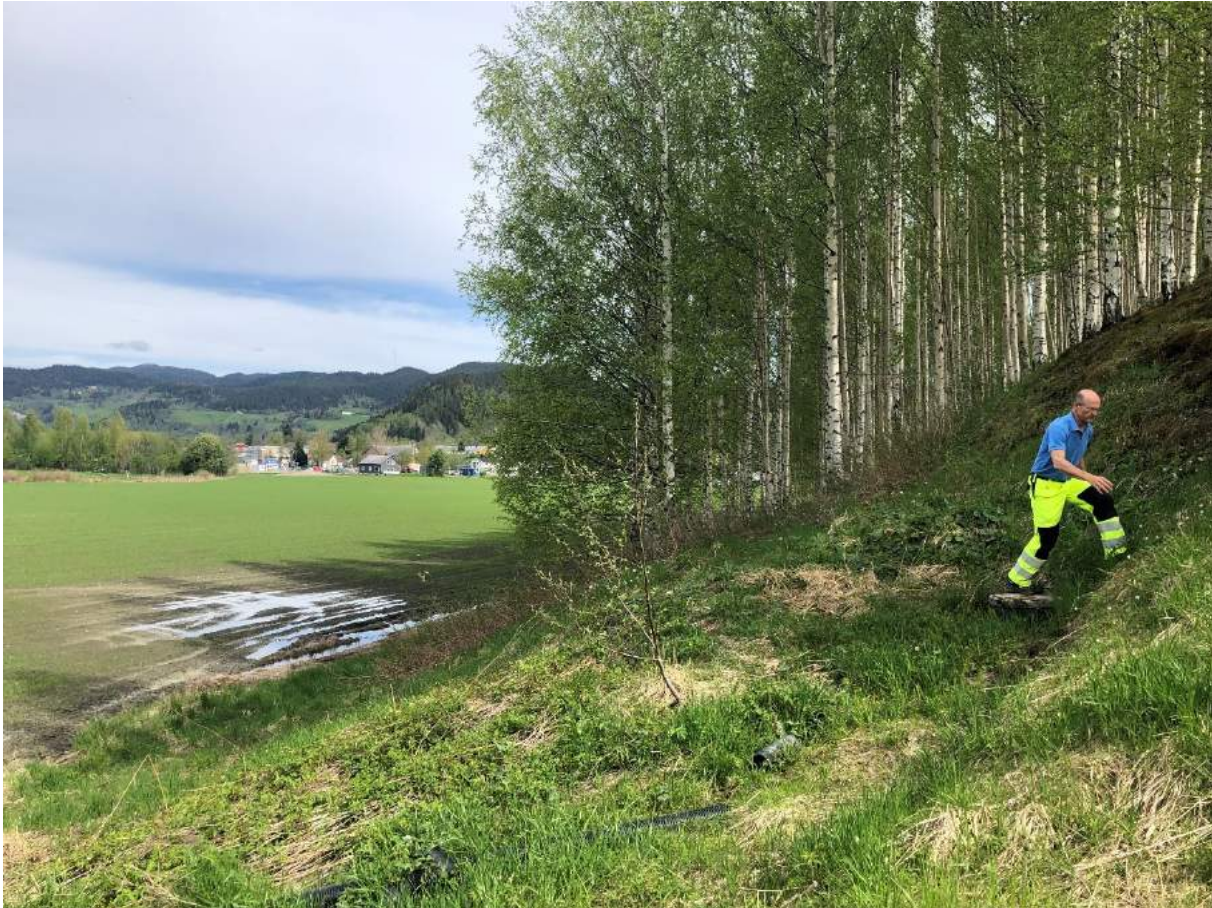
Figur 1.40 Observasjon av vann og noe brønn (umiddelbart nedenfor Per Mo sine føtter) som kan likne på et dreneringssystem. Observert i nord-vestlig hjørne av skogholtet i overgangen til arealet med dyrket mark. Bilde: IMG_4954, Jakob Bitsch Jensen, 19.05.2022, bilde tatt mot nordøst.

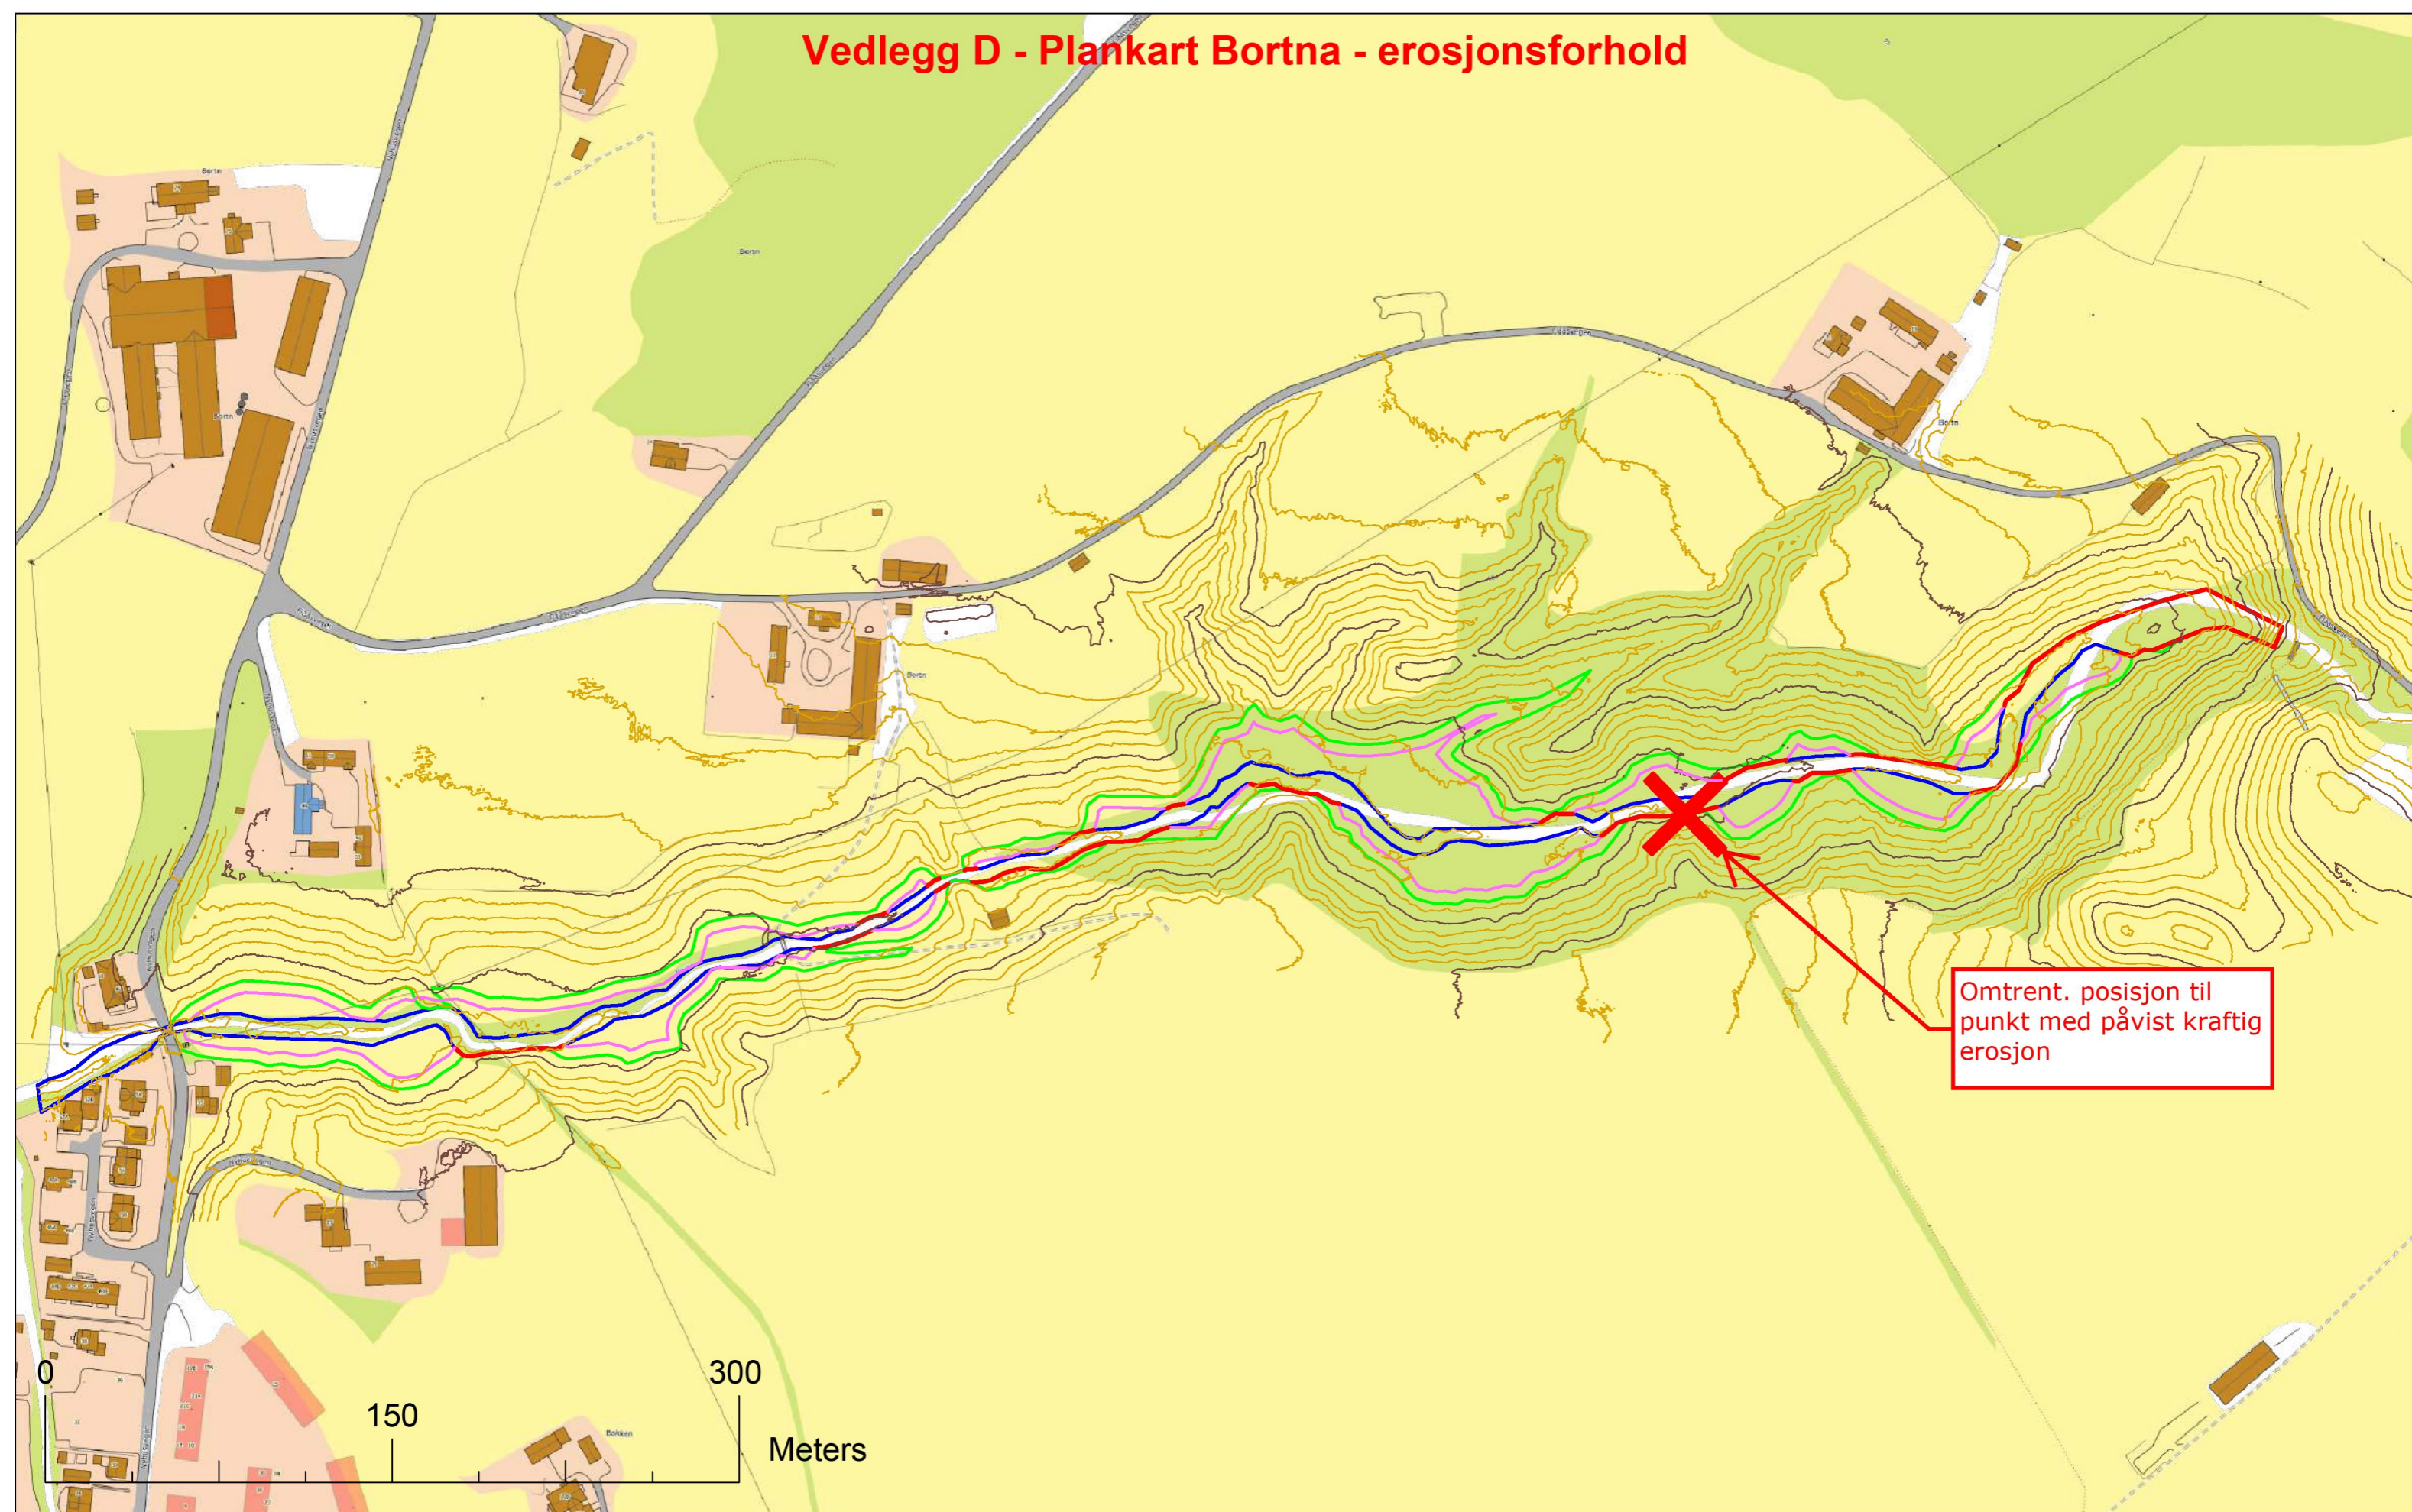
Omtrent. posisjon til punkt med påvist kraftig erosjon
