Til: Holmestrand kommune
v/ Martin Hagen
Kopi til:
Dato: 2021-05-12
Rev.nr. / Rev.dato: 0 /
Dokumentnr.: 20200685-02-TN
Prosjekt: Sande områderegulering kvikkleire
Prosjektleder: Ingar Haug Steinholt
Utarbeidet av: Ingar H. Steinholt, Kate Robinson og Øyvind A. Høydal
Kontrollert av: Ragnar Moholdt

Erosjonssikring av Sandeelva

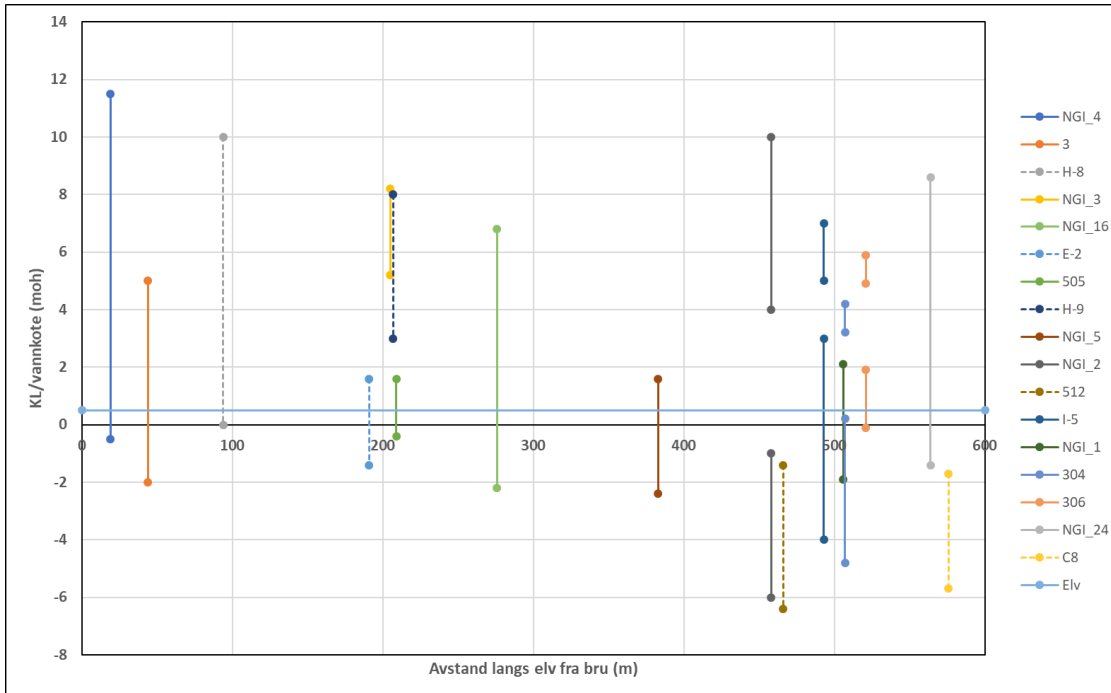
Elvenivået er omtrent 1 moh for denne elvestrekningen. Figur 2-2 viser et lengdeprofil langs elva som begynner fra Haga bru, med intervaller av påvist/antatt kvikkleire i hvert

borehull. Som det fremkommer av denne figuren, er det tydelig at det kan påtreffes kvikkleire i elvenivå langs hele den aktuelle elvestrekningen.

Figur 2-2 Sammenligning av sprøbruddmaterialenivå med elvenivå. Tolket kvikkleireforekomst er vist i tegning 003.

Sikkerheten i henhold til NVEs kvikkleireveileder blir ivaretatt ved å avlaste skråningstopp (se tegning 002). Erosjonssikringen sin funksjon er å hindre ytterligere utglidninger og erosjon som gir bruddutvikling i kvikkleire. Erosjonssikringen har ikke funksjon som motfylling (NGI, 2021a; NVE, 2020).

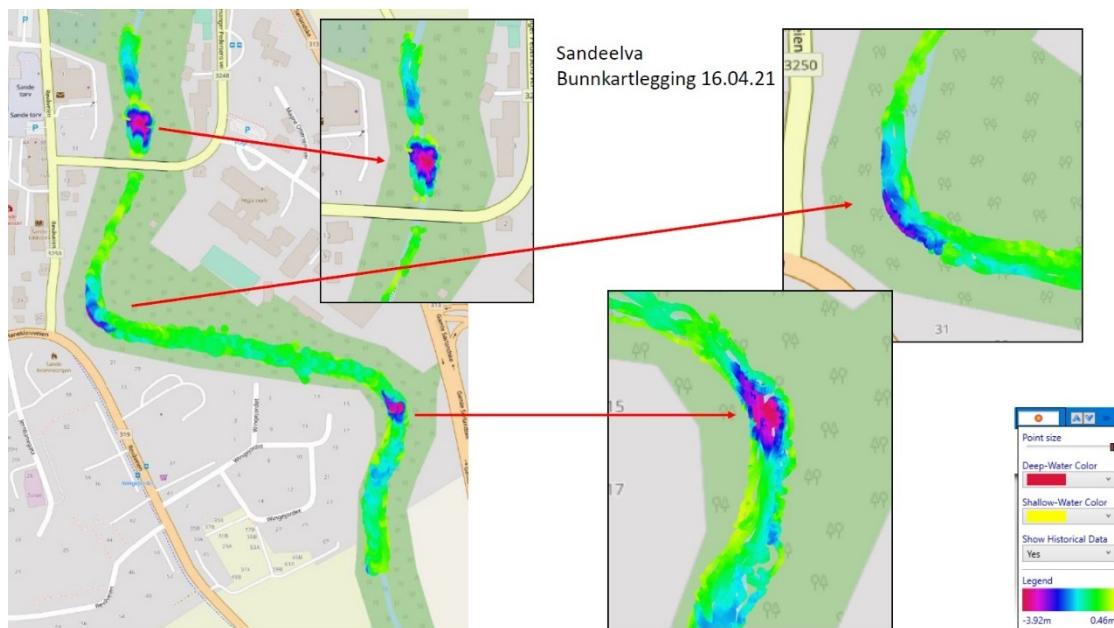
Under bunnkartleggingen av Sandeelva ble det oppdaget flere erosjonshull langs den oppmålte traseen (figur 3-1). Sammenligner man dette med resultater fra innmålingen i 2015 kan man anta at disse, på det dypeste, ligger omtrent 5 meter under havnivå.

Figur 3-1 Resultater fra bunnkartlegging utført av HydraTeam 16.04.21. Figuren viser avstand fra måleapparat og ned til elvebunn. Grunnet tekniske problemer gir ikke dette kartet noe bilde på hvordan elvebunnen ligger i forhold til NN2000.

I områdene hvor det er avdekket erosjonshull vil det være aktuelt å fylle igjen disse for å hindre at de utvikler seg videre (figur 5-1). Disse hullene kan med fordel gjenfylles opp til nivå med omkringliggende elvebunn med masser som skal fjernes i forbindelse med avviklingen av den ovennevnte anleggsveien. Det er viktig at bunnsikringen forlenges både oppstrøms og nedstrøms det opprinnelig erosjonshullet for å kompensere for endrede hydrauliske egenskapene i området.

Videre anbefales det å heve og bunnsikre elvebunnen hvor det i dag er påvist erosjonshull.

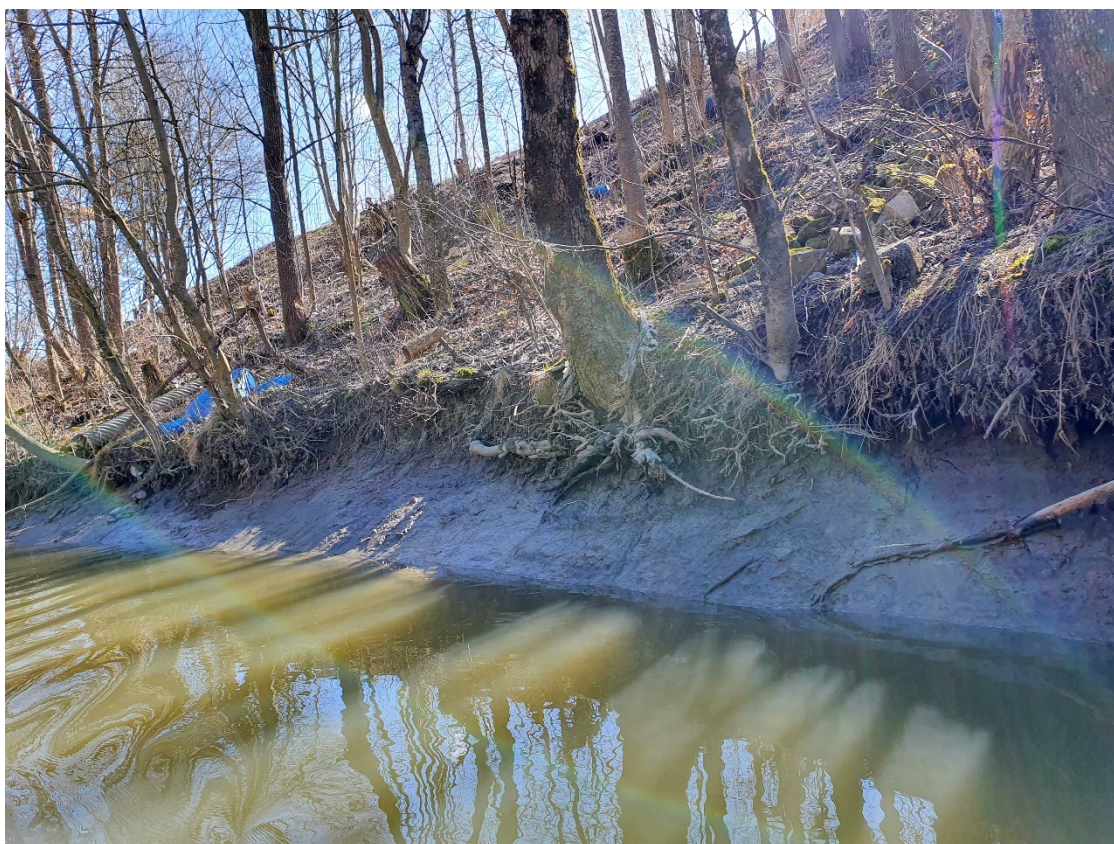
HydraTeam tok også bilder under bunnkartleggingen 16.04.21. Her ble det flere steder observert blottlagt leire (figur 3-2). Om dette er forårsaket av at tidevannet virker så langt opp i Sandeelva, eller på grunn av erosjon fra elva, er uvisst.

Figur 3-2 Bilde tatt på sørsiden av Sandeelva i området hvor elva går fra vest mot øst (figur 2-1).
