Dato: 03.04.22  
Dokumentnr: 115936n2  
Prosjekt: 115936  
Utarbeidet av: Åmund Skjørshammer Hognestad  
Kontrollert av: Janne Reitbakk

## Frogn. Odalsparken

### Vurdering av områdestabilitet for Odalsparken 32

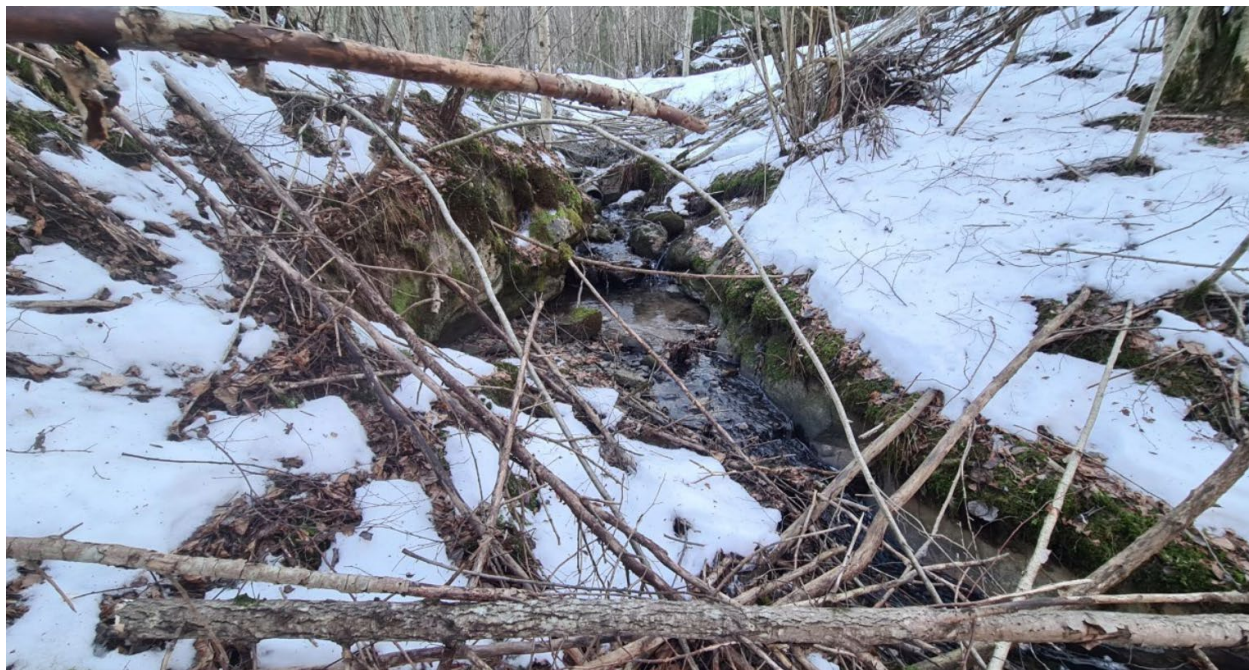
Figur 2. Bilde fra befaring 20.01.22. Viser berg i dagen ved borepunkt 7.

Figur 3 viser utklipp fra plan over utførte grunnundersøkelser, hentet fra datarapport [2]. Befaring utført 20. januar 2022 avdekket synlig berg i området vest for borepunkt 7 (se Figur 2), dette er markert med rød stiplet strek i Figur 3.

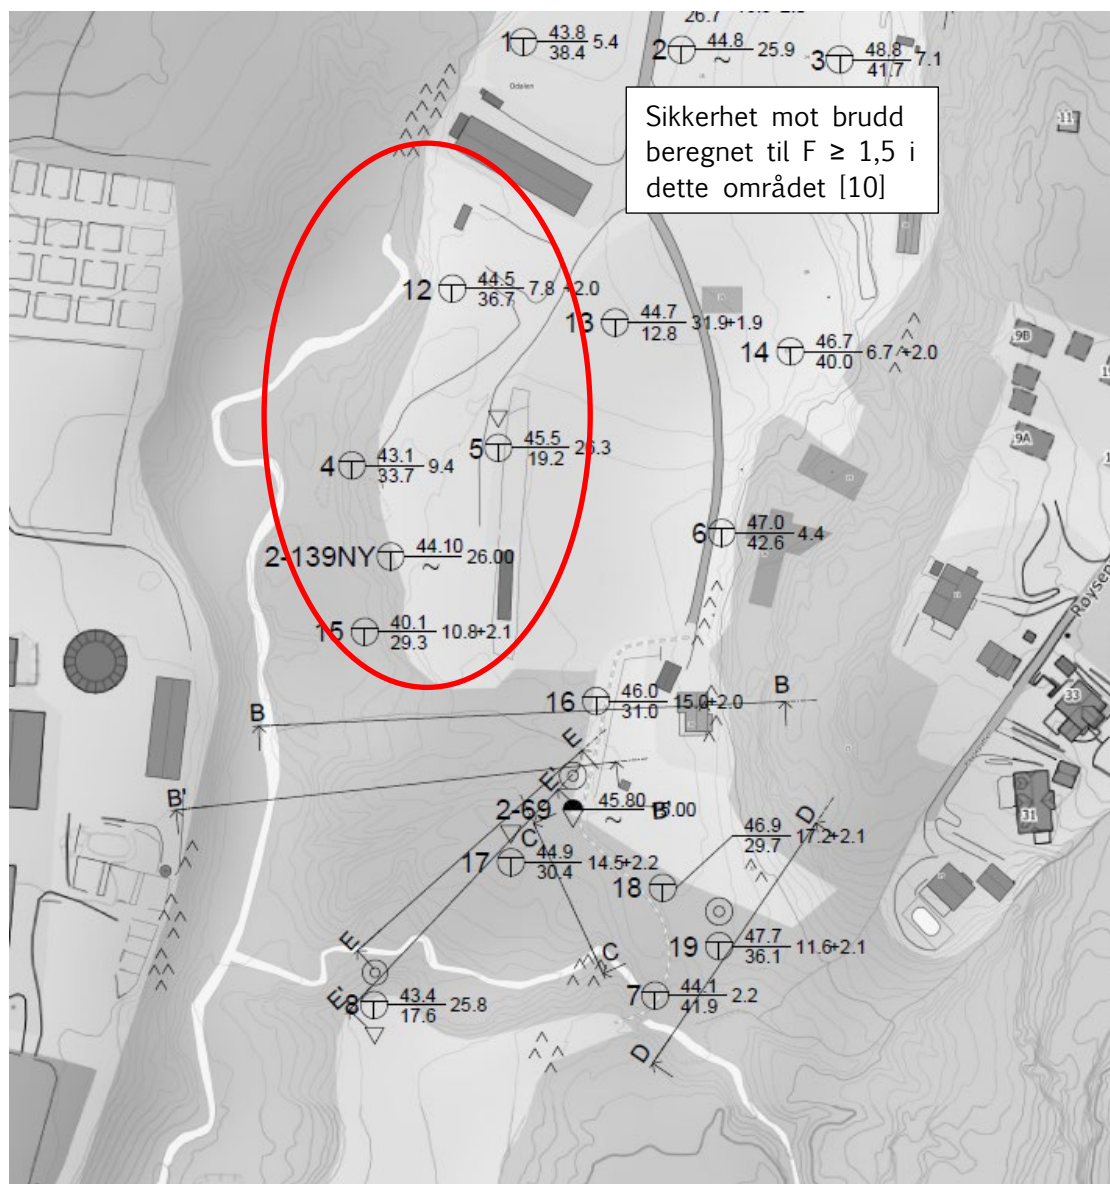
Figur 6. Utklipp fra borplan i teknisk beregningshefte 115936tb1 med plassering av beregningssnitt, datert 27.01.22

Topografien varierer i området, det er derfor gjort beregninger både i ant. mest kritiske snitt, samt noen justerte snitt vurdert som dekkende for en større del av området. Beregningene viser at sikkerhet mot brudd generelt er for lav i området, og varierer mellom ca.  $F_c = 1,0 - 1,1$  for både drenerte og udrenerte beregninger.

For å forbedre sikkerhet kreves det at området bearbeides og slakes ut. Et overslag i mest kritisk snitt (basert på høyde og helning) viser at tilstrekkelig forbedring av sikkerhet for K3/K4-tiltak kan oppnås ved å slake ut skråninger til maks. helning 1:5.

I tillegg kreves det at erosjon må forebygges både for K1 og K3/K4-tiltak innenfor faresonen. Befaringer i området utelukker ikke pågående erosjon i store deler av området, men evt. behov for sikringstiltak må vurderes av vassdragsteknisk sakkyndig.

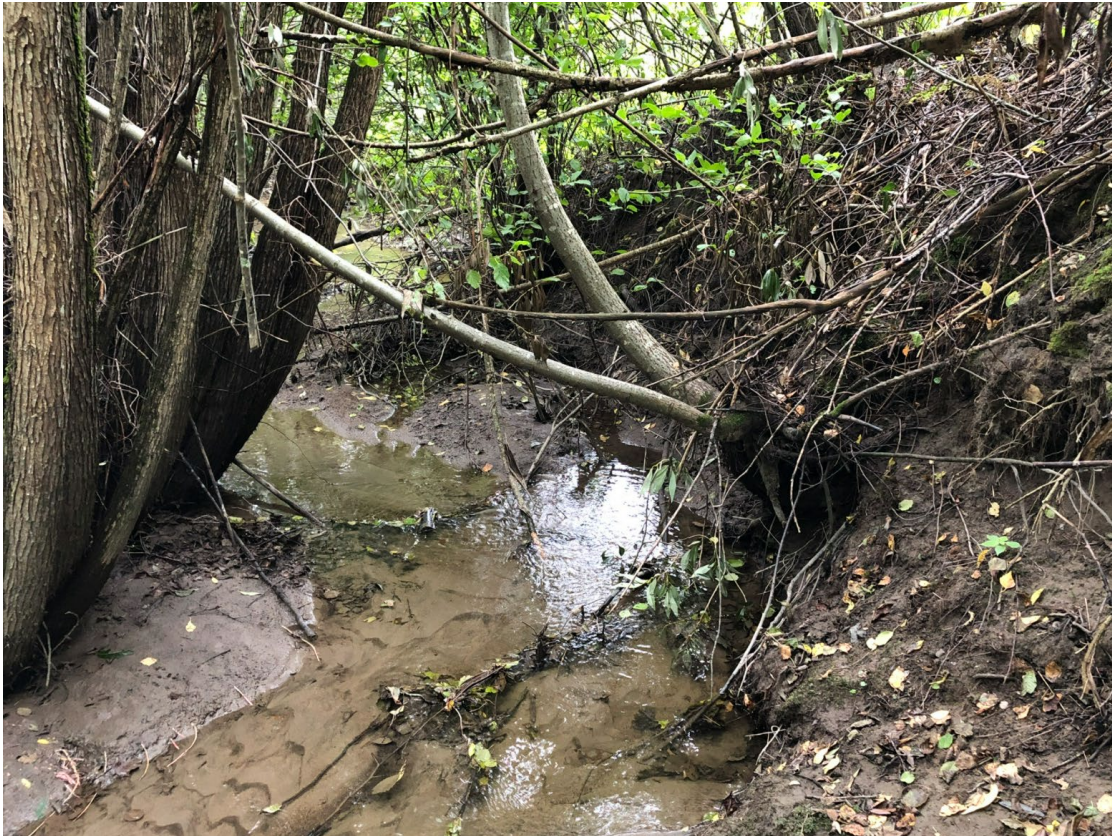
Figur 7. Utsnitt fra befaring i Odalsbekken utført i september 2021. (foto: grunnteknikk as)

Det er utført befaringer på området i flere omganger ifm. grunnundersøkelser og vurdering av områdestabilitet. Området langs Odalsbekken nord for låven ble befart i september 2021. Figur 7 viser utklipp fra befaringsnotat. Grunnforholdene på bunnoverflaten i bekken fremsto som sand/sandig materiale. Figur 7 viser bilde tatt under befaringsnotat 20.01.22. Figur 2 viser bilde fra området rundt bopunkt 7 som avdekket berg i dagen og som begrenser mulige initialskred (se Figur 3 for utklipp fra borplan og markering av berg).

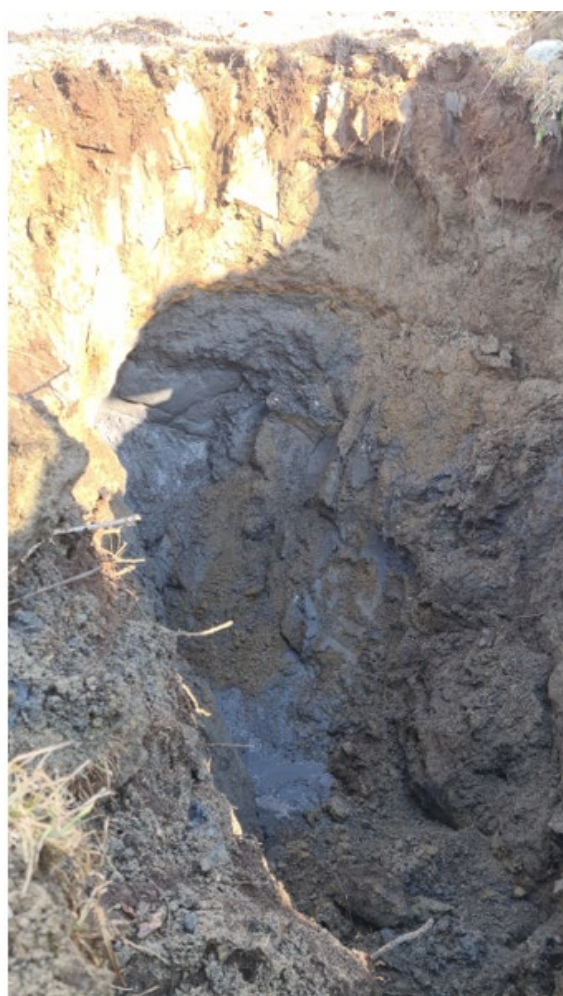
Figur 9. Foto fra prøvegrop P1.

I prøvegrop P1 ble det avdekket ca. 4 m løsmasser ned til berg. Sand og grus ned til ca. 3 m, derunder siltig bløt leire. Sannsynlig sprøbruddmateriale/kvikkleire i bunn i vestre del av gropa. Påvist steilt fjell og ikke leire i østre del av gropa. Figur 9 viser et bilde fra prøvegropa.

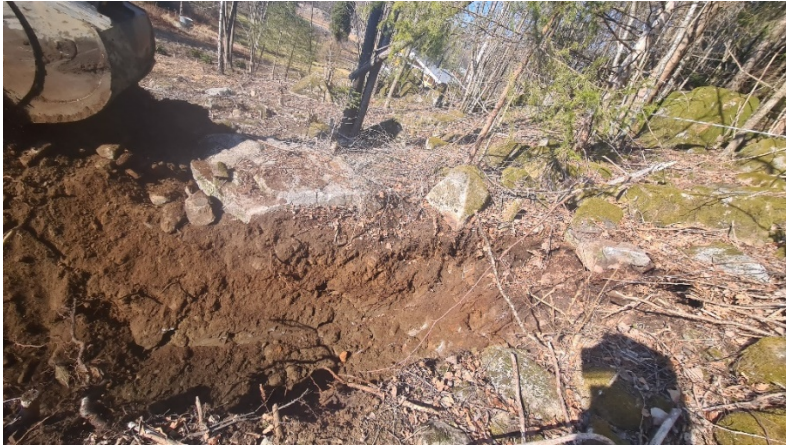
Figur 10. Bilde fra prøvegropp P2.

I prøvegropp P2 ble det avdekket løsmasser ned til 1,7 m under terreng, derunder berg. Løsmasse fremstod som tørre masser av jord og sand, dvs. ikke kvikkleire eller sprøbruddmateriale. Figur 10 viser et bilde fra prøvegroppa.

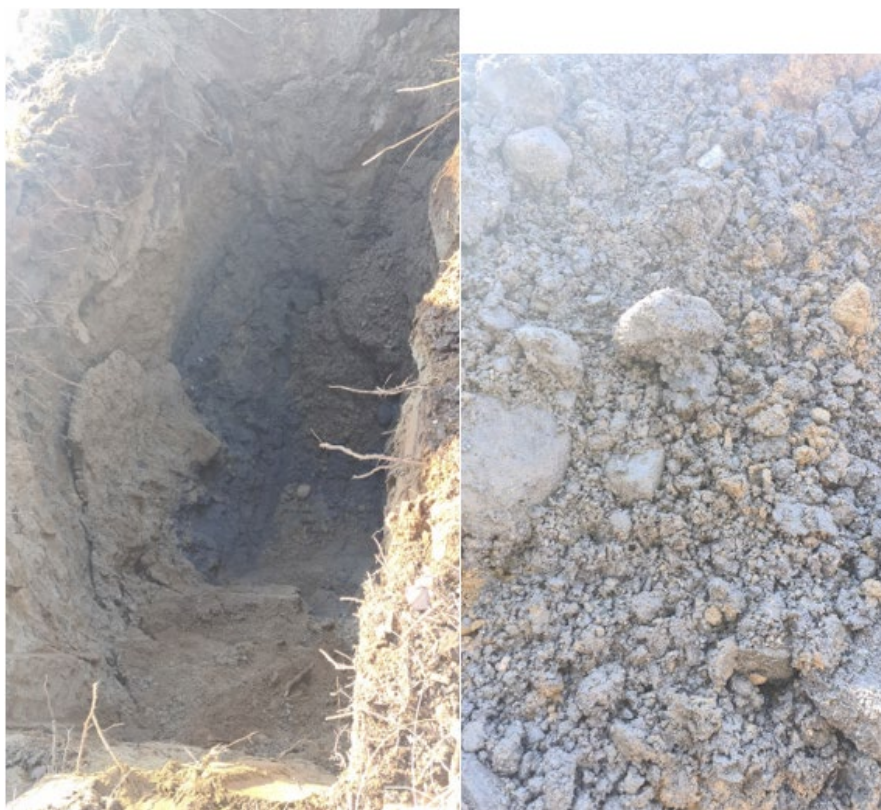
Figur 11. Foto fra prøvegrøp P6.

I P6 ble det avdekket løsmasser ned til ca. 3 m, derunder berg. Fuktig grusig leire helt ned mot berg. Ikke kvikkleire eller sprøbruddmateriale. Figur 11 viser et bilde fra prøvegroppa.

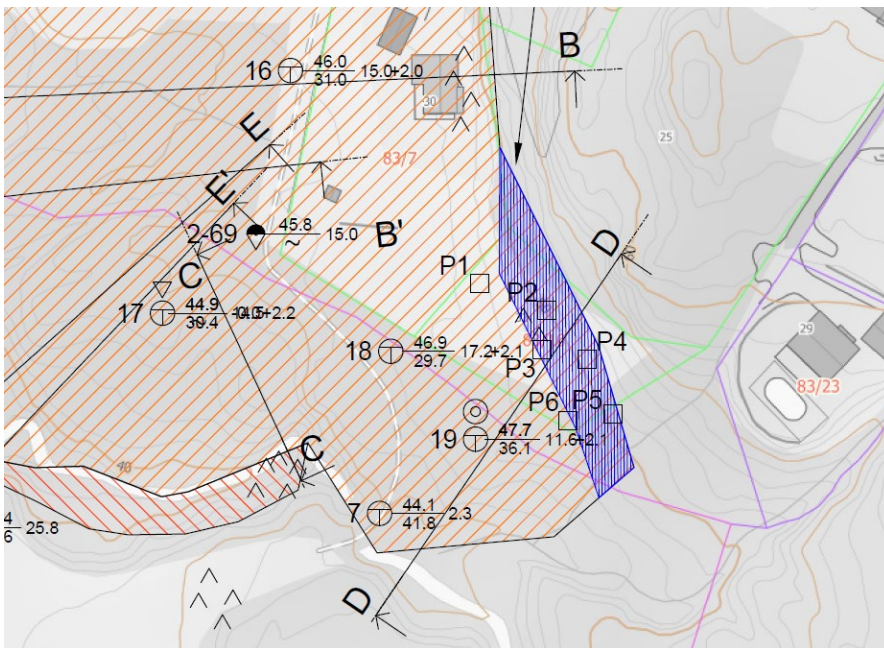
Ved Odalsparken 32 er det utført prøvegravinger for å avdekke dybde til berg inn mot fjellskråning i øst/nordøst. Prøvegropene avdekket kort dybde til berg i flere groper, samt grunnforhold som ikke består av sprøbruddmateriale/kvikkleire. Det vurderes derfor at eksisterende faresone kan innskrenkes noe langs østenden i dette området. Figur 13 viser et utklipp fra tegning 115936-15 som viser delen av faresonen som kan fjernes som følge grunnforhold avdekket ved prøvegravning på tomte.

Figur 13. Utklipp fra tegning 115936-15, viser eksisterende faresone (oransje skravur) og del som kan fjernes på bakgrunn av forhold avdekket ved prøvegraving (blå skravur).

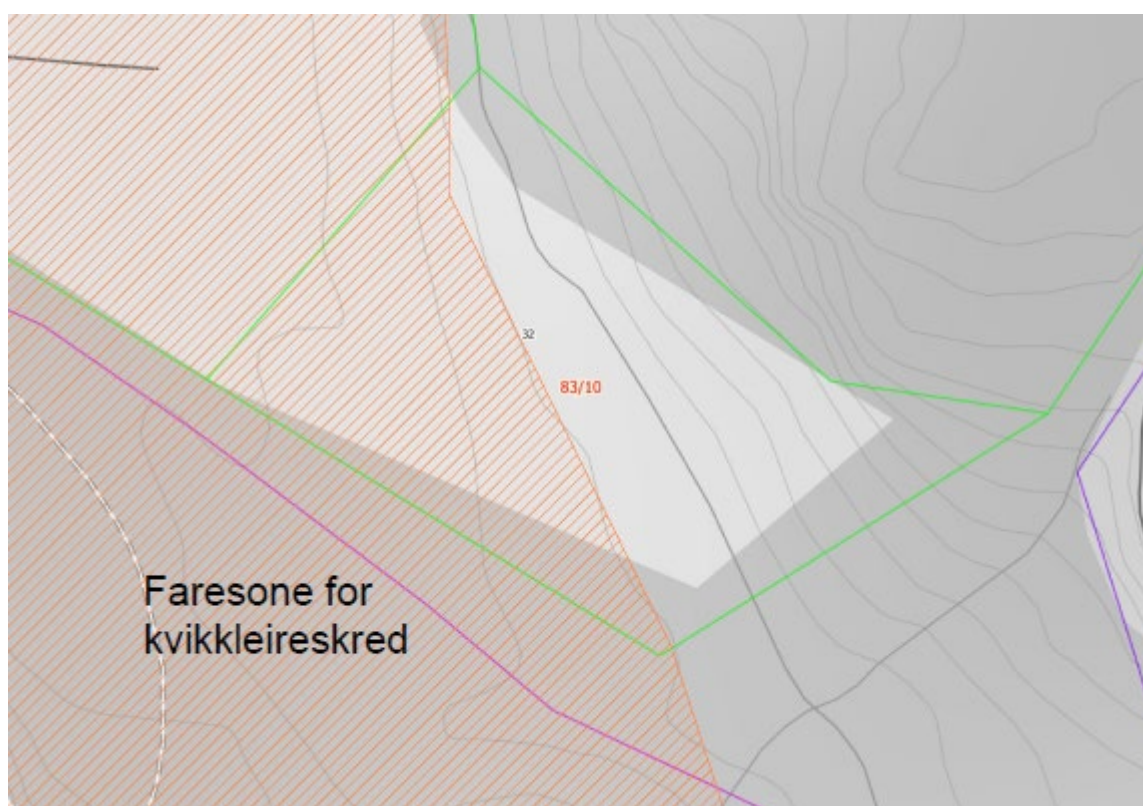
Dersom enebolig og byggetiltak plasseres i den delen av tomte som ligger utenfor faresonen vil det ikke være krav til forbedring av sikkerhet og erosjonsforebygging som angitt i forrige avsnitt. Tegning nr. 115936-20 viser faresonens utstrekning i Odalsparken 32, se Figur 16 for et utsnitt.

Figur 16. Utsnitt fra tegning 115936-20. Viser faresonens utrekning i Odalsveien 32 (tomt 83/10).

Det forutsettes at det for bygging av enebolig renskes til berg og at boligen fundamenteres på berg, evt. kort avretting med steinfylling. Ved slik fundamentering vurderer vi at det ikke er behov for videre geoteknisk detaljprosjektering av byggetiltak. Små tiltak som medfører begrensede terrenginngrep, såkalte K0-tiltak iht. NVEs veileder, vil ikke forverre stabilitetsforholdene og kan bygges innenfor faresonen. Eksempler på slike tiltak er garasjer, frittstående uthus, redskapsbod og landbruk- og skogsveger. Mindre terrengendringer ifm. opparbeiding av utomhusarealer er også OK.
