## NOTAT RIG 001

OPPDRAAG	<b>Kjelsåsveien 160</b>	DOKUMENTKODE	10226140-01-RIG-NOT-001
EMNE	Vurdering av områdestabilitet	TILGJENGELIGHET	Åpen
OPPDRAAGSGIVER	<b>Attivo Bolig Kjelsås AS</b>	OPPDRAAGSLEDER	Pernille Rognlien
KONTAKTPERSON	Espen Strand	SAKSBEHANDLER	Pernille Rognlien
KOPI	Merete Haukedal v/Stein Halvorsen Arkitekter AS	ANSVARLIG ENHET	10101020 Geoteknikk B&E

## Vurdering av områdestabilitet

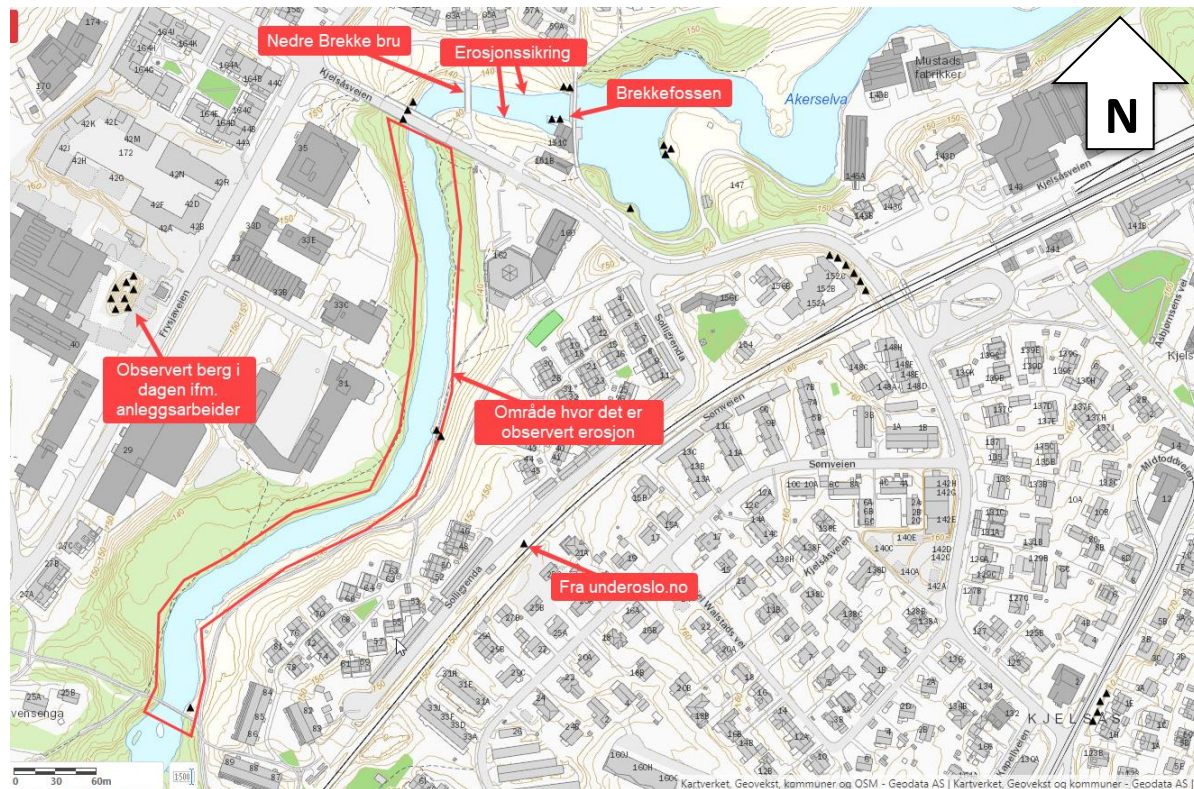
Som nevnt i kap. 4 ble det også observert erosjon langs Akerselva nedstrøms Kjelsåsveien og lite til ingen erosjonssikring her, se Figur 5-8 og Bilde 5-4. Mellom Brekkefossen og Nedre Brekke bru er Akerselva erosjonssikret, se Bilde 5-1.

Figur 5-8: Registrering av berg i dagen og erosjon.

Det stilles krav til erosjonssikring av elva innenfor kartlagt faresone (se Vedlegg F), men omfang og løsning er ikke avklart på dette tidspunkt. Sikkerhet mot flom og erosjon må dokumenteres av personell med rett kompetanse vedrørende dette.

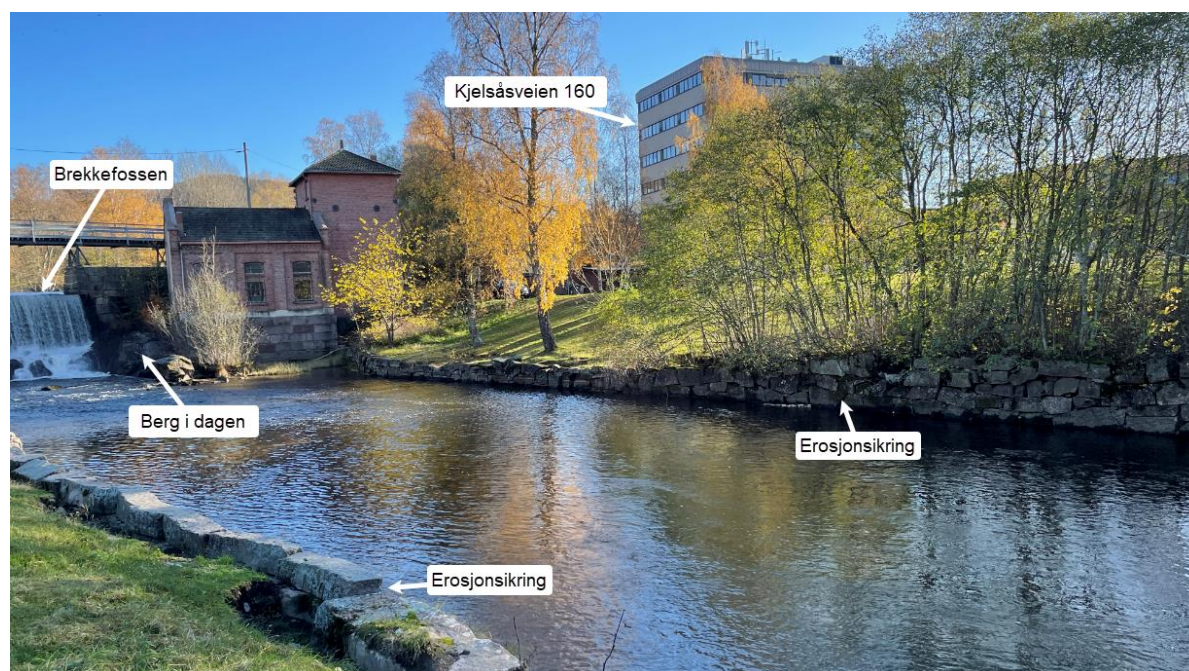
Bilde 5-1: Bilde som viser berg i dagen og erosjonssikring ved Akerselva. Bildet er tatt i retning øst/sørøst.

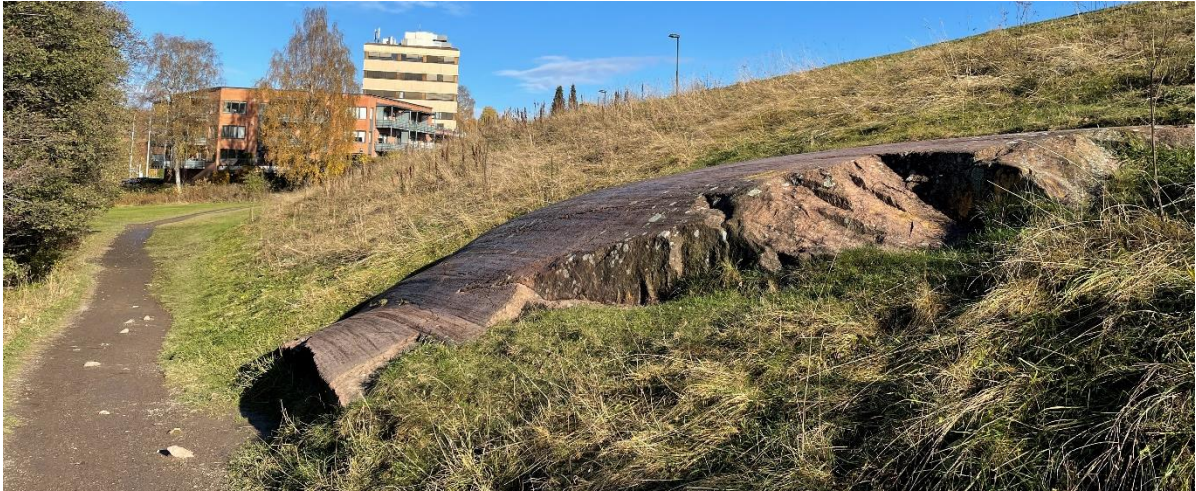
Bilde 5-2: Bergblotning sør for Kjelsåsveien 160-162. Både Kjelsåsveien 160 og 162 er synlig i bakgrunnen.

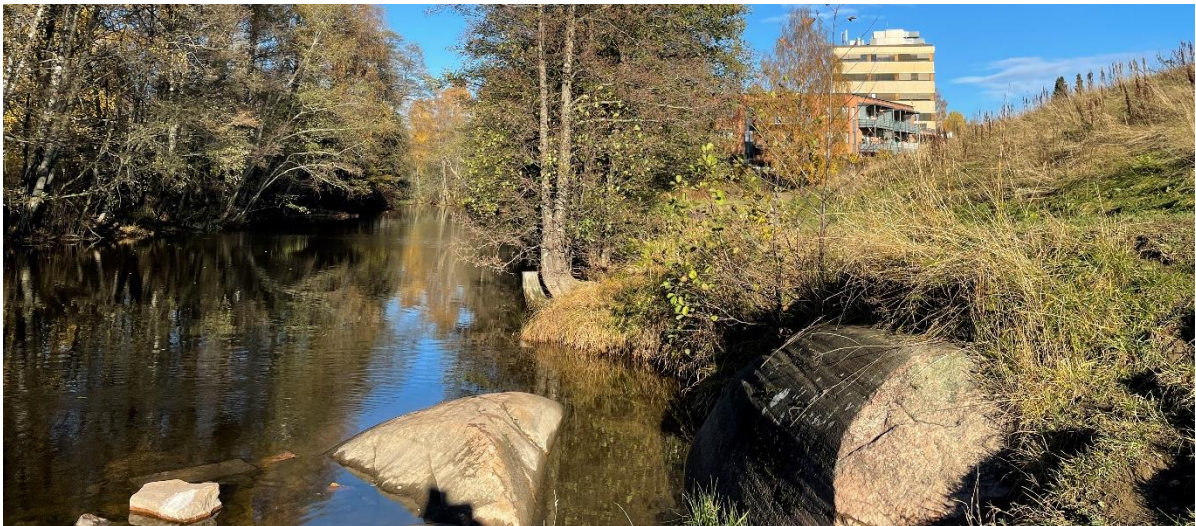
Bilde 5-3: Bergblotning sør for Kjelsåsveien 160-162. Både Kjelsåsveien 160 og 162 er synlig i bakgrunnen.

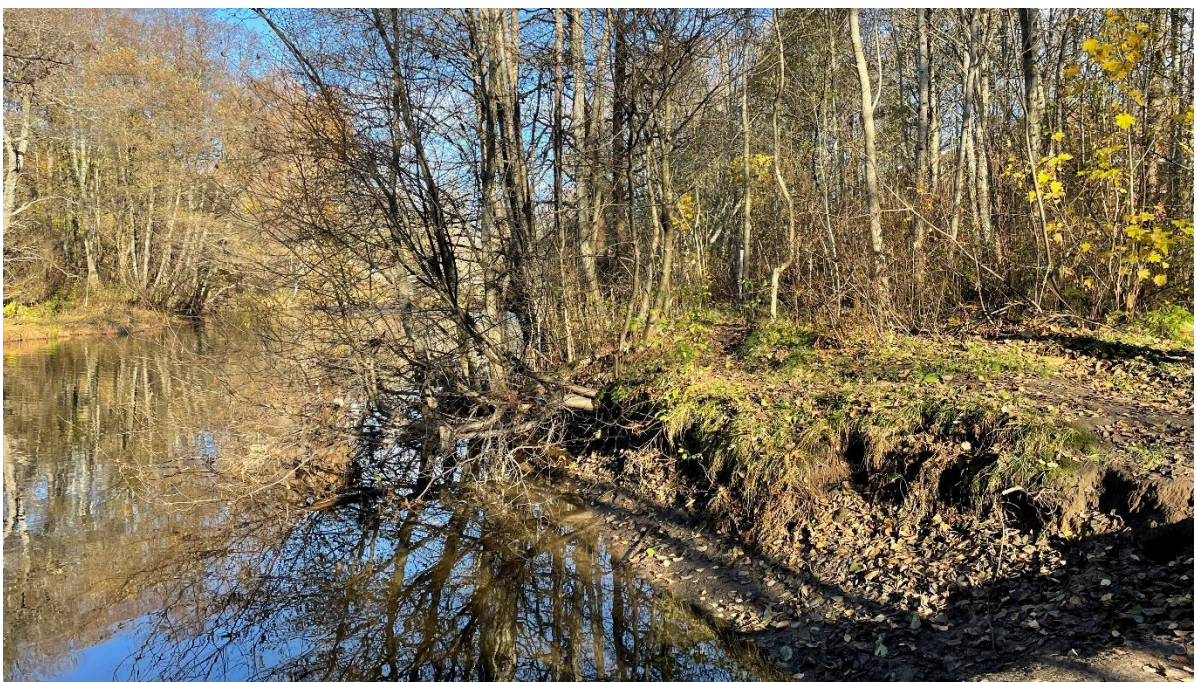
Bilde 5-4: Erosjon observert ved Akerselva sør for Kjelsåsveien 160-162.

Det stilles krav til at det erosjonssikres ved Akerselva innenfor kartlagt faresone. Omfang og løsning for erosjonssikring er ikke avklart på dette tidspunkt, og må vurderes og dokumenteres av personell med rett kompetanse på dette området. Erosjonssikring bør foreligge før oppstart grunnarbeider.

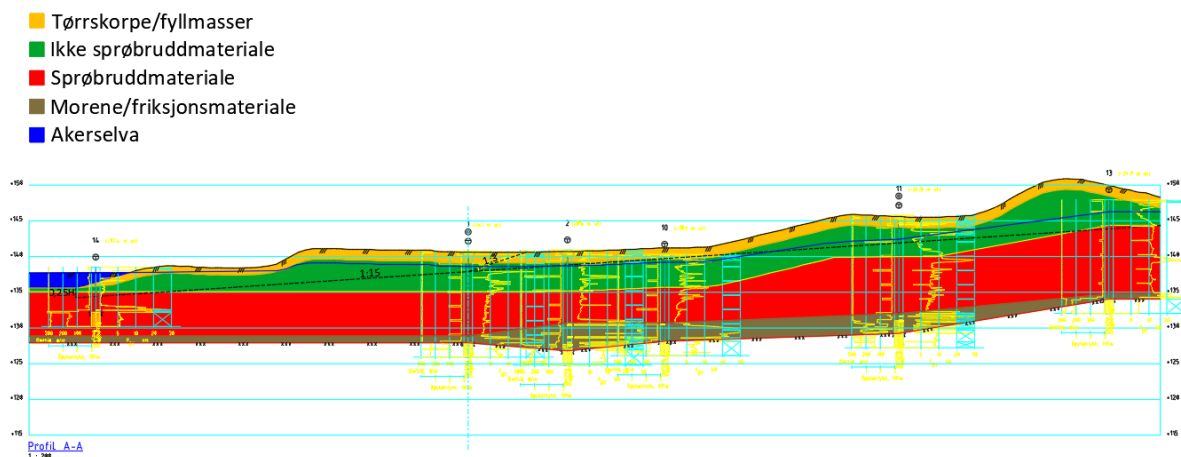
Figur 5-11: Snitt A-A.

Aktuell skredmekanisme ved snitt A-A blir derfor rotasjonsskred eller flakskred.

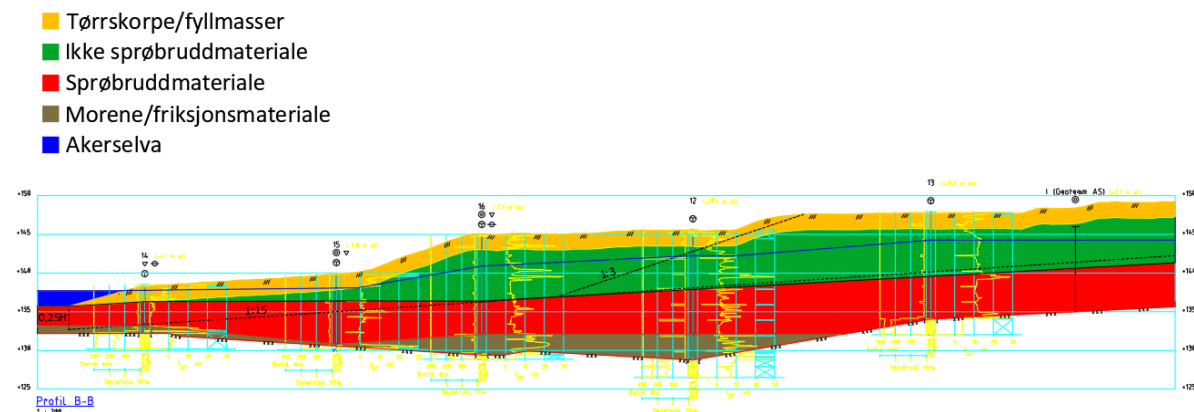
Figur 5-12: Snitt B-B.

Aktuell skredmekanisme ved snitt B-B blir derfor rotasjonsskred eller flakskred.
