Bærum kommune - Skredfarevurderinger

VURDERING AV KVIKKLEIRESONE TANDBERG I

DOK.NR. 20210327-07-R

REV.NR. 1 / 2023-06-19

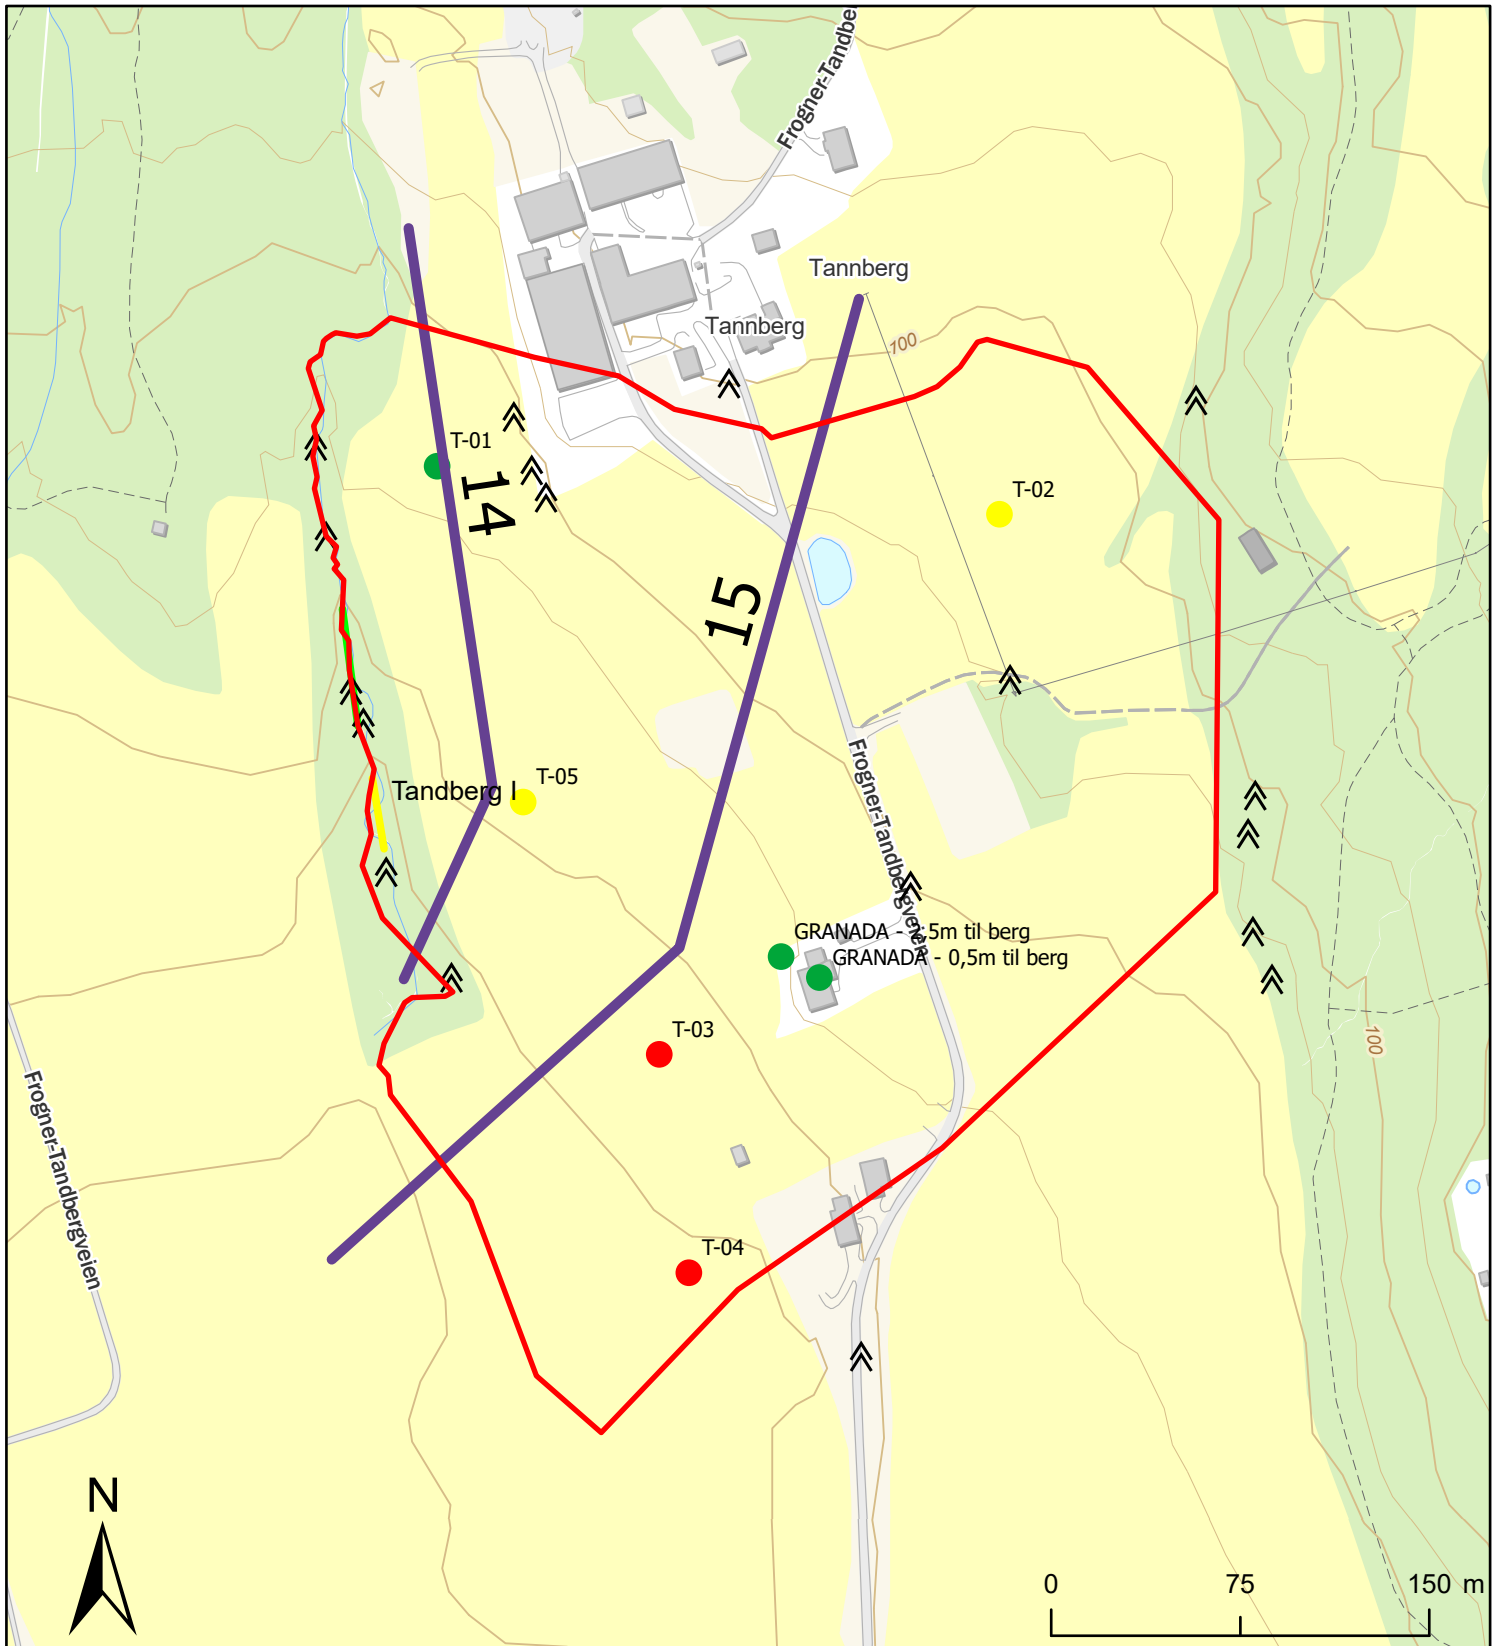
Tolkning grunnundersøkelser, bergobservasjoner og erosjon
Tandberg I

Befaring er utført i 2021 og innsamlet informasjon er vist på kart 205 /6/:

- Berg i dagen er kartlagt flere steder langs bekken vest for Tannberg gård. Det er også påvist berg i dagen flere steder sør for Tannberg gård.
- Det er observert litt erosjon i bekkeravinen (vest i sonen), samtidig som det også her er observert berg i dagen flere steder langs bekken.

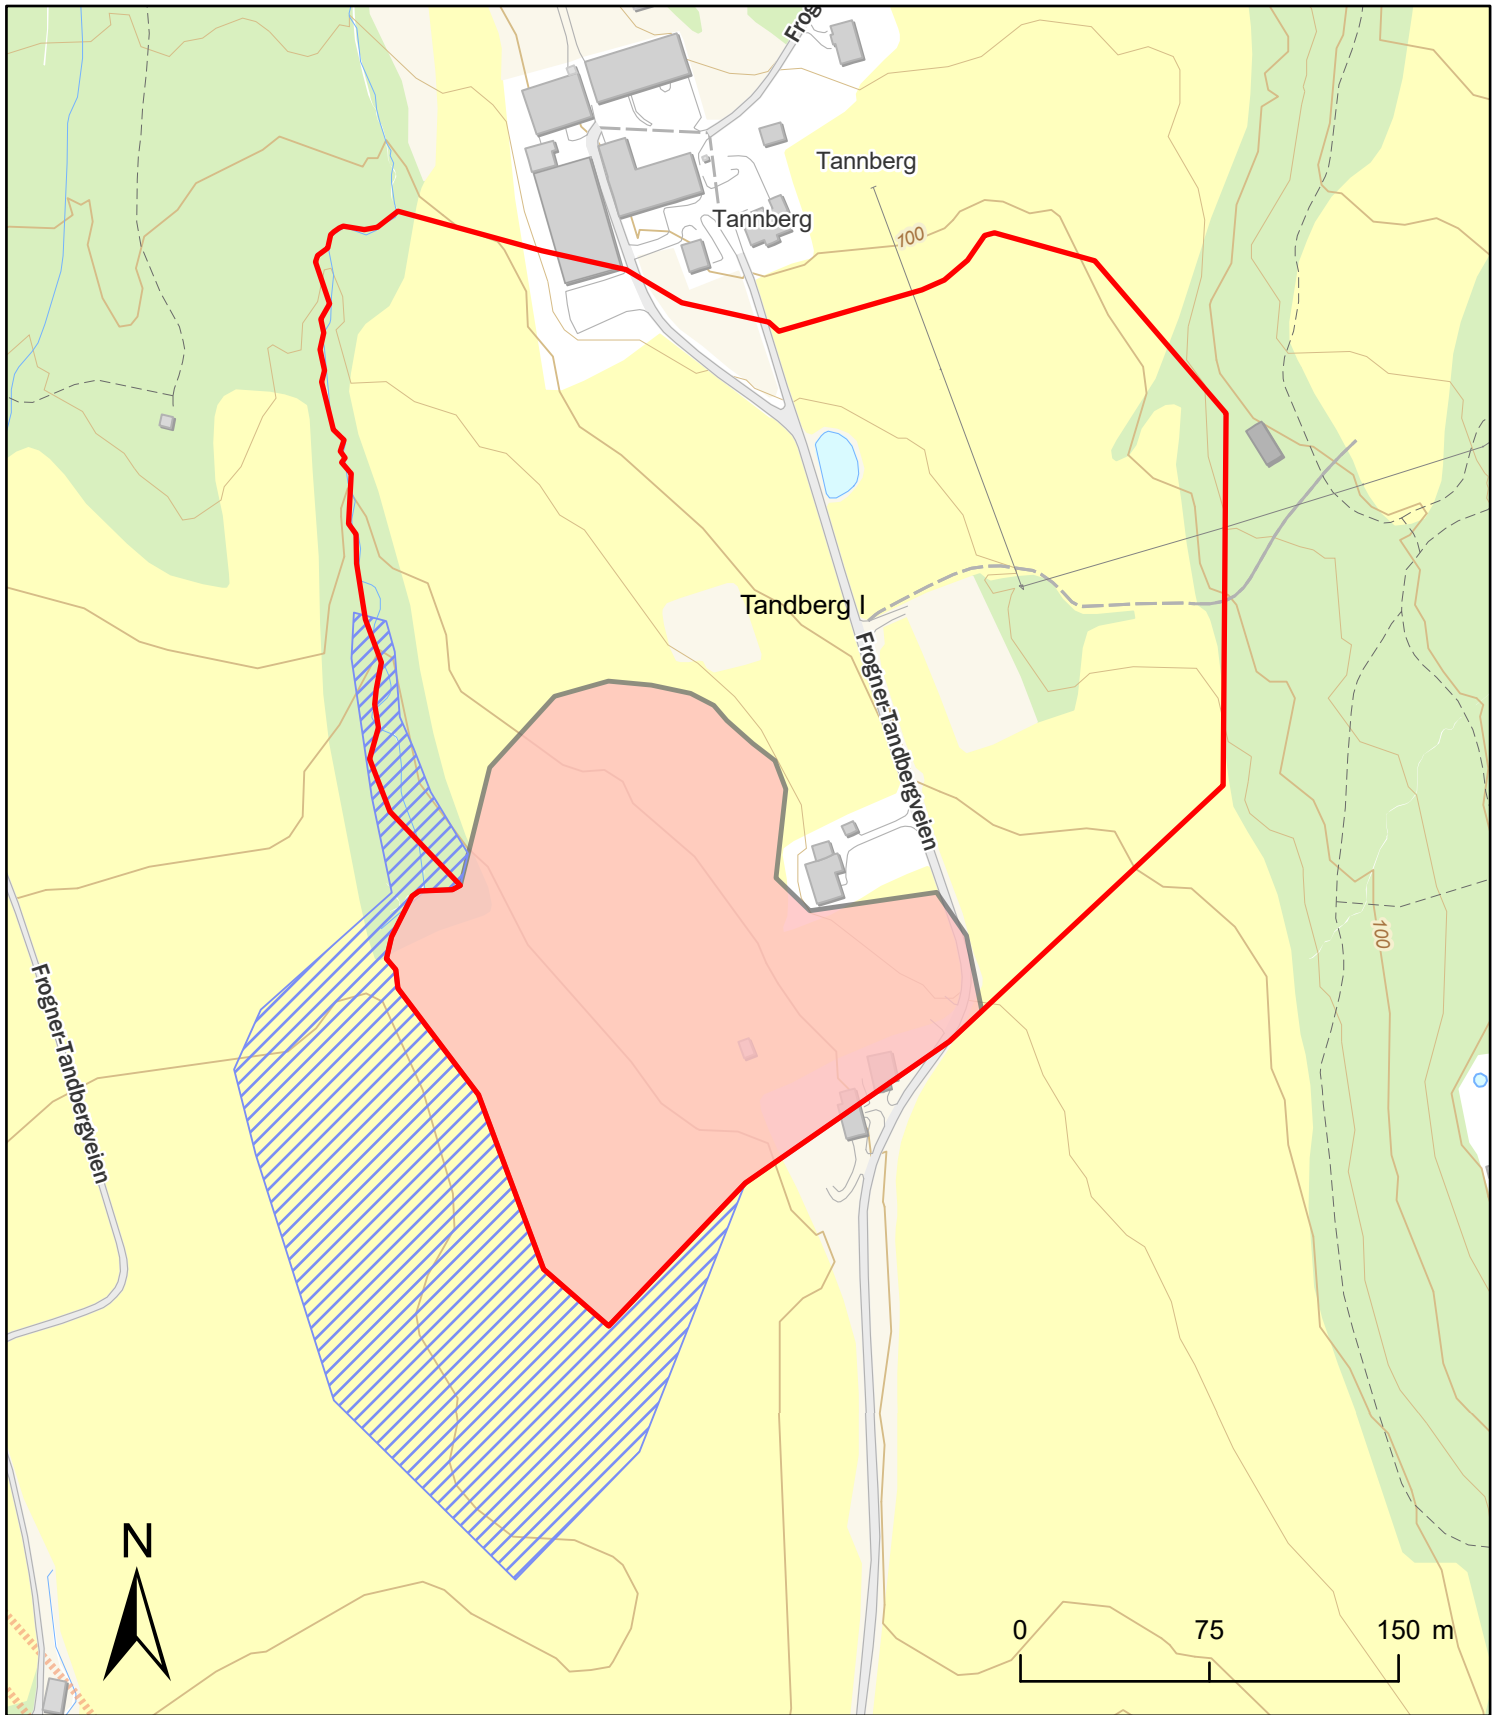
Sonegeometri per 2021 og oppdatert utløps- og løsneområde (2023)
Tandberg I

Basert på liten løsmassemektighet og omrørt skjærfasthet > 1 kPa eller > 0.69 kPa (hhv. tidligere og ny standard), angir NVEs veileder at retrogressiv skredmekanisme kan utelukkes. Et eventuelt kvikkleireskred antas å ville forløpe som et flakskred/rotasjonskred. Et slikt skred er antatt å kunne ha et utløpsområde $0.5 \cdot L$, der L er lengden på løsneområdet¹ /9/.

Anslått utløpsområde er skissert på Kart 305, og vist på faktaark for kvikkleiresonen *Tandberg I* (Bilag 405).

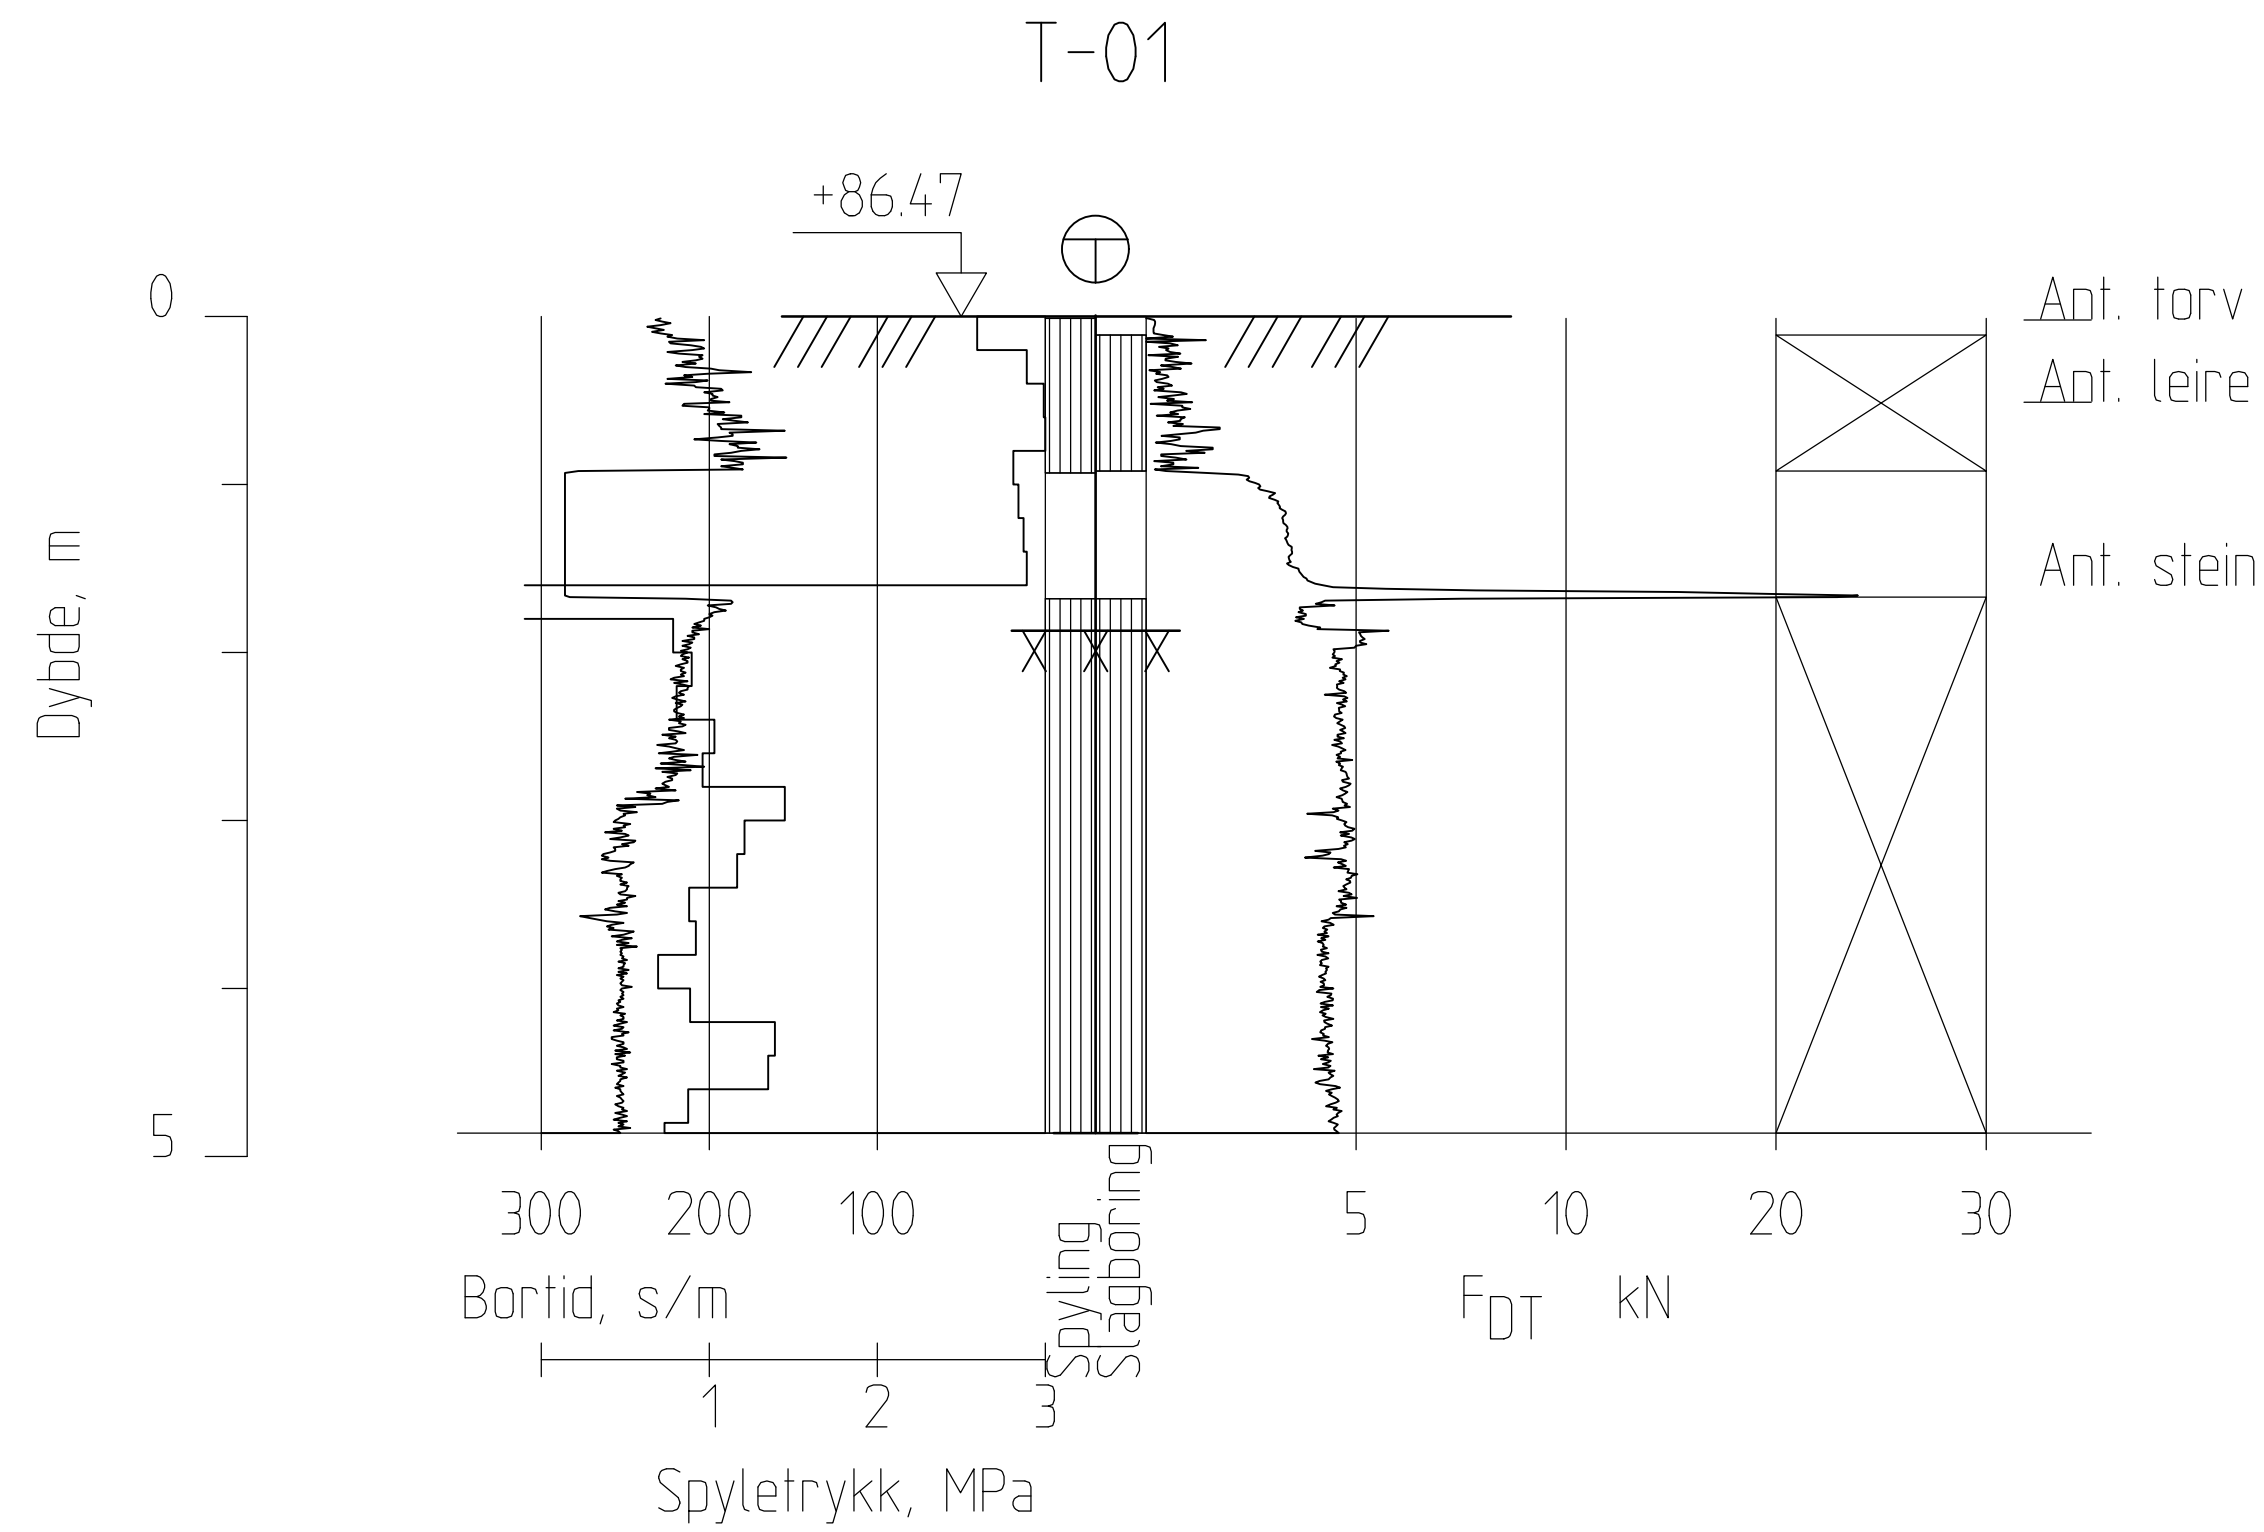
Tegningsittel:	Tegningsnr.:	Rev.:
Tolkning av grunnundersøkelser	294	0

Tolkning av grunnundersøkelser med vekt på forekomst av sprøbruddmateriale er vist i Tegning 294 – 298, Kart 205 og i vedlegg A. Tolkning av lagdeling er vist i to profiler, profil 14 og 15 (hhv. Tegning 507 og 508).

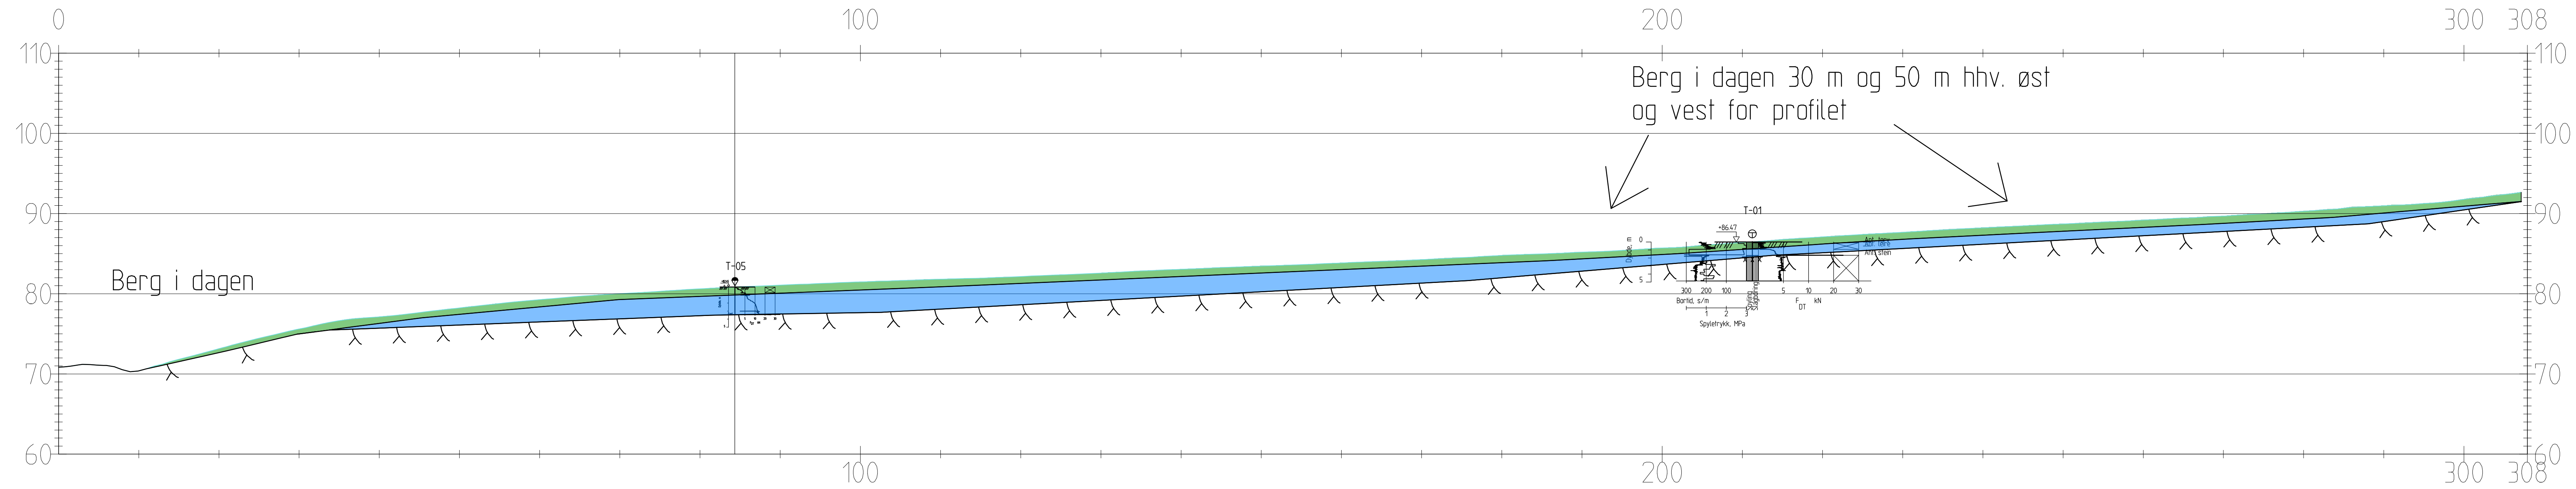
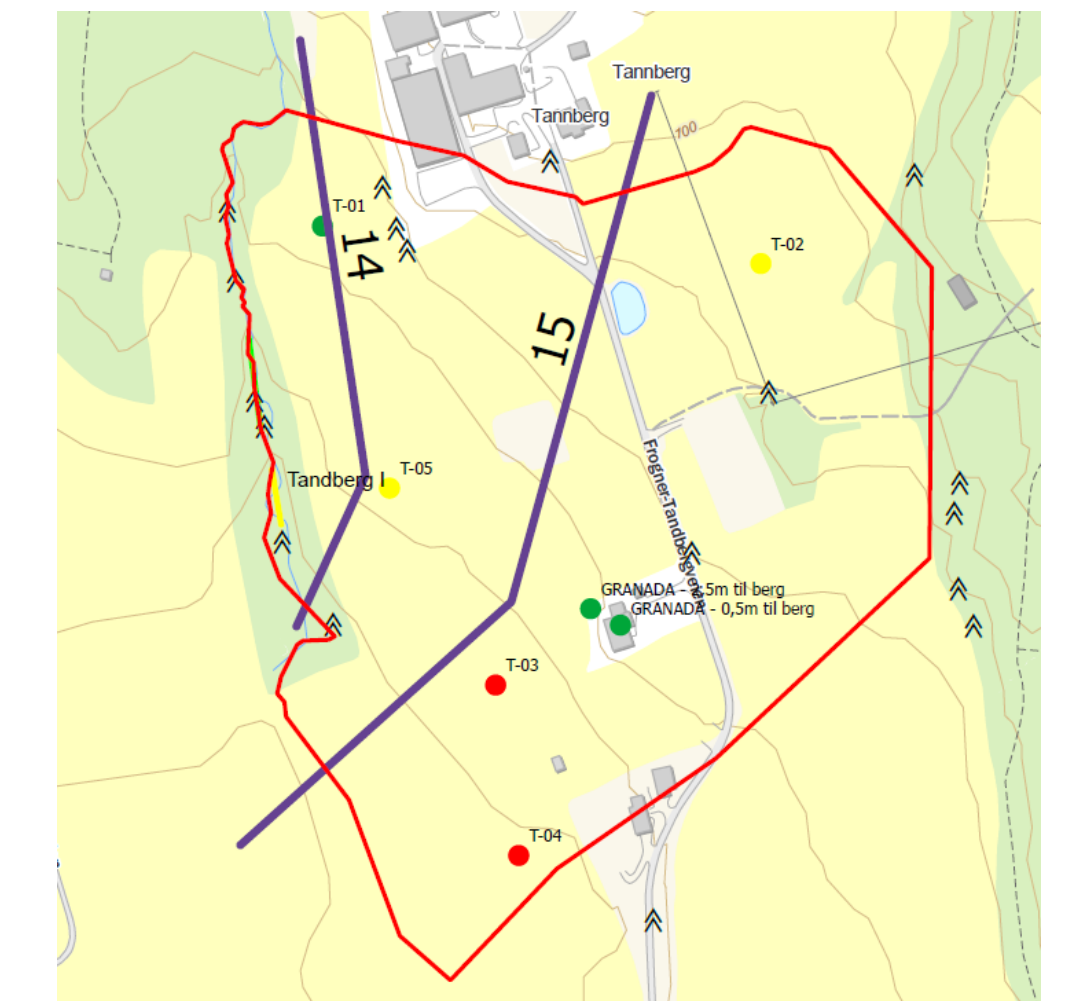
Profil 14

Det er imidlertid relativt liten løsmassemektighet i større deler av sonen, se profiler vist i Tegning 507 og 508 (hhv. profil 14 og 15). Med bakgrunn i liten løsmassemektighet, og påvist berg i dagen i flere punkter, er det anbefalt å innskrenke sonen i nord. Ny sonegeometri er vist i Kart 305 og på faktaark for kvikkleiresonen *Tandberg I* i Bilag 405.

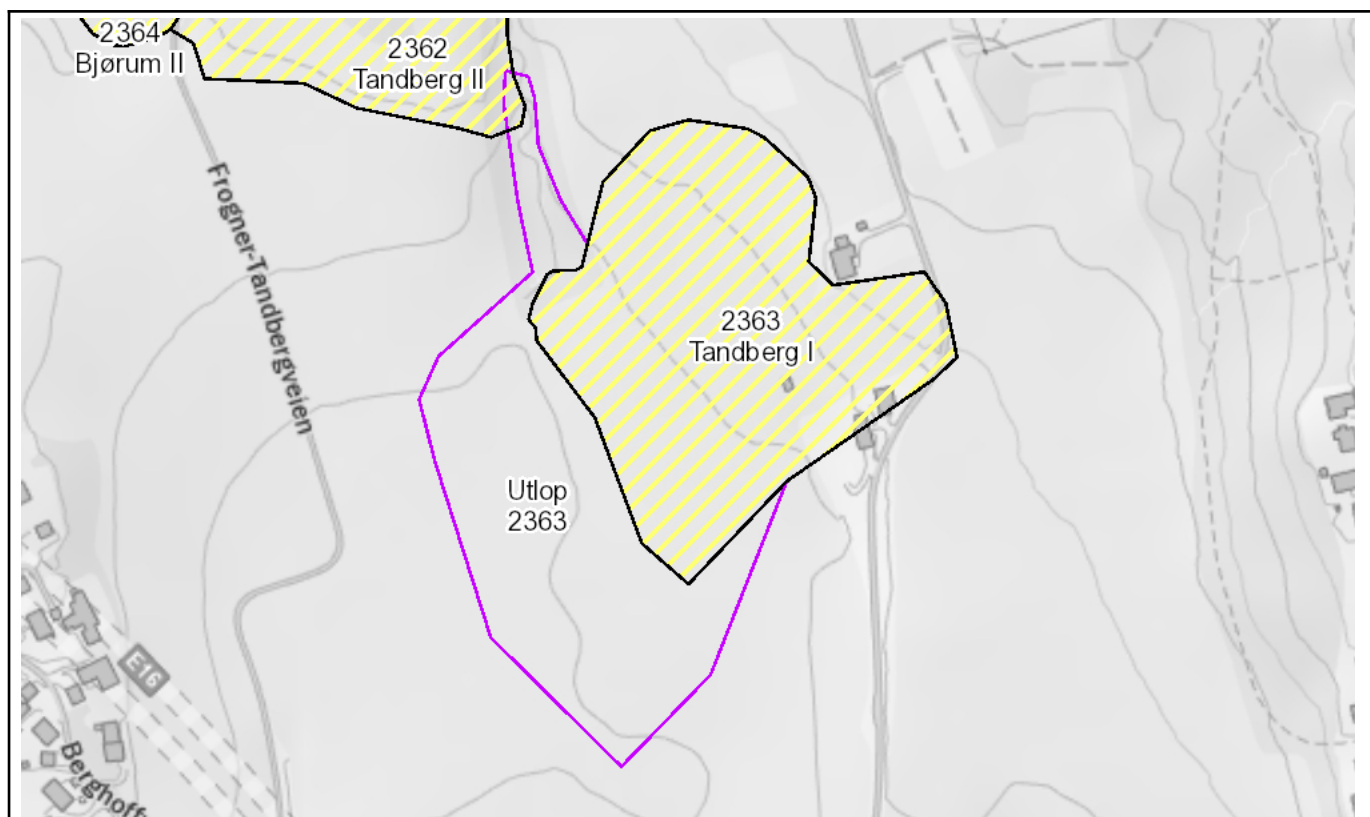
Kvikkleiresone 2363: Tandberg I - Kommune: Bærum

Basert på resultater av grunnundersøkelsene er det grunnlag for å innskrene sonen i nord.
