## ► Lille Arøya drenering

Geoteknisk vurdering

Områdestabilitetsanalyse

Oppdragsnr.: 52408480 Dokumentnr.: 52408480-RIG-N01 Versjon: J01 Dato: 2025-02-28

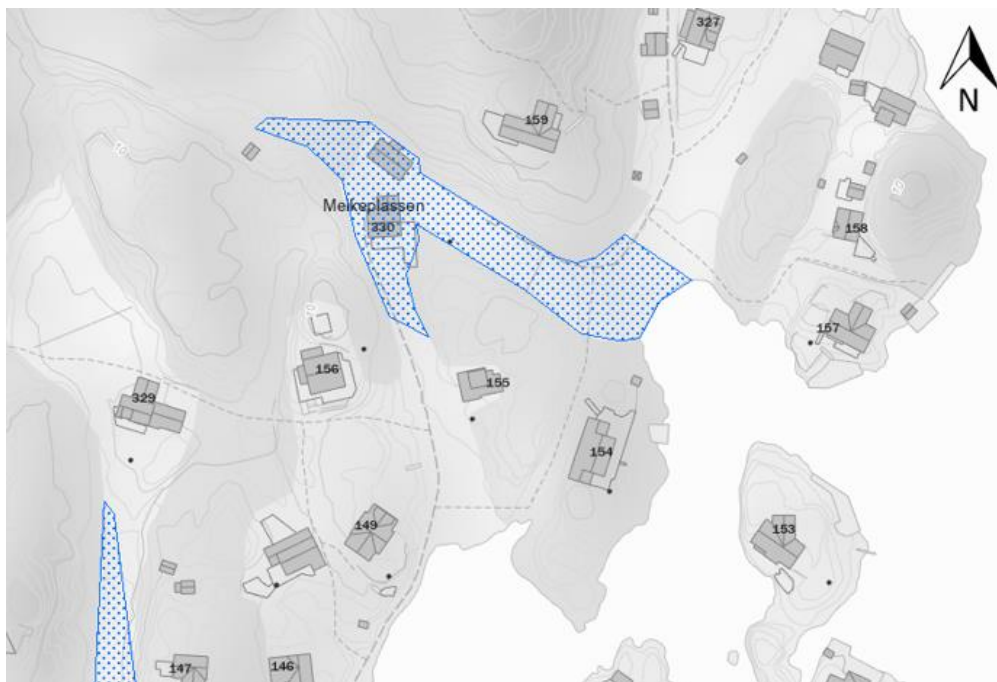
Ifølge NVEs temakart for kvikkleire ligger deler av den aktuelle eiendommen innenfor aktsomhetsområde for kvikkleire, vist med blå skravur i Figur 5. Det finnes ingen registrerte faresoner i området, og prosedyren går videre til steg 2.

Figur 5: Kart fra NVE Atlas viser at deler av aktuelt tiltaksområde ligger i aktsomhetsområde for kvikkleireskred [3].

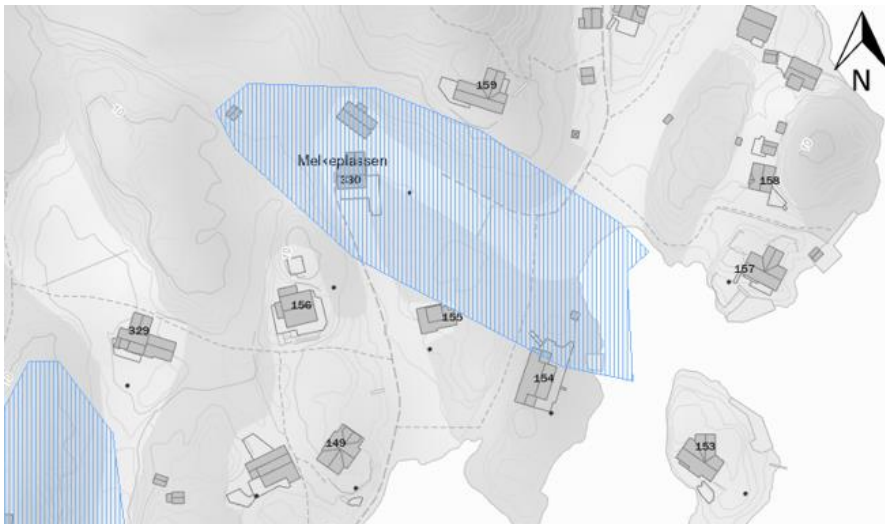
Hele området ligger under marin grense, og i Figur 6 kan man se at det er sannsynlighet for marin leire i deler av området, markert med blå skravur.

Figur 6: Kart fra NVE Atlas viser at deler av aktuelt tiltaksområde ligger i aktsomhetsområde for marin leire [3].

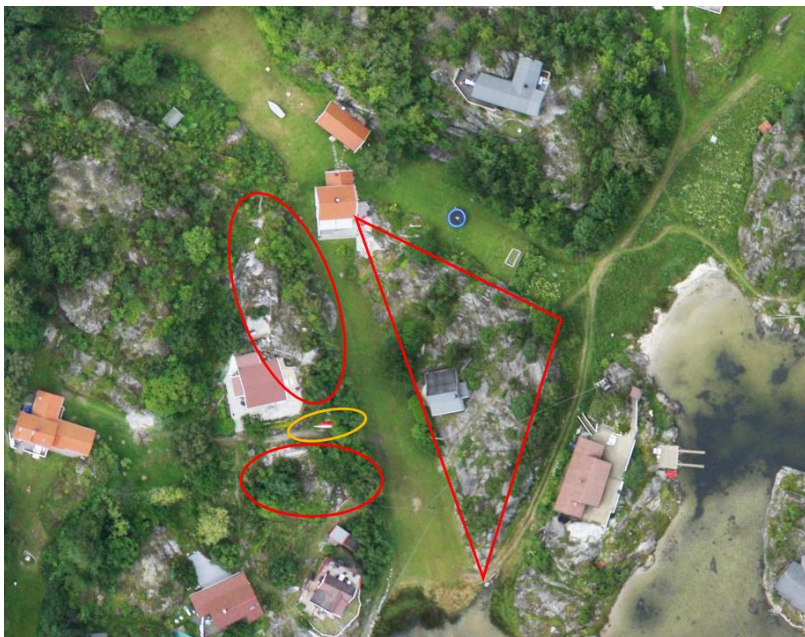
Flyfoto fra norgebilder.no fra 2011 viser at det er berg i dagen flere steder i området, markert med rødt i Figur 7. Både området øst og deler av området vest for tiltaksområdet inneholder berg i dagen.

Figur 7: Flyfoto fra norgebilder.no viser berg i dagen nært tiltaksområdet [4].

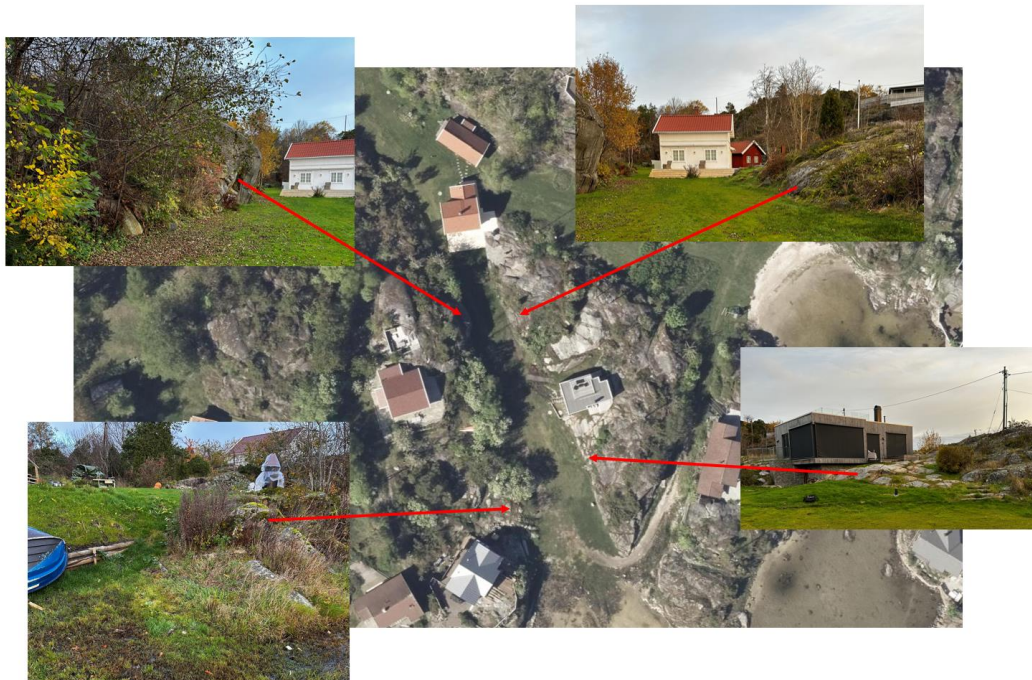
Befaring ble utført 2024-10-24 av Bjørnar Gaasholt, og under befaring ble det observert berg i dagen flere steder i området, vist i Figur 8. Berg i dagen er dermed påvist flere steder i nærheten av planområdet. Men, flyfoto og befaring kan ikke påvise berg i dagen i området markert med gult i Figur 7. Figur 9 viser et bilde tatt på befaring av dette området, men heller ikke dette påviser at det er berg i dagen i området der stien går. Dermed kan man ikke utelukke at det kan være marin leire i denne skråningen, eller i selve gressplen. Dermed går prosedyren videre til steg 3.

Figur 8: Bilder fra befaring og plassering av observerte berg i dagen.

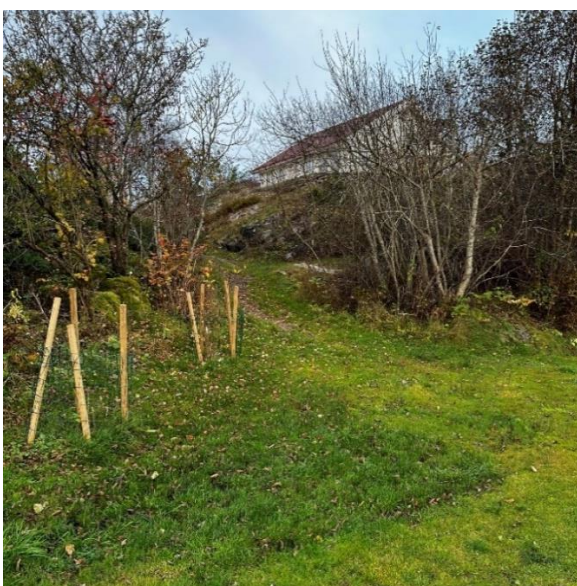
Figur 9: Bilde av skråning vest for tiltaksområdet, tatt på befaring, området markert med gul i Figur 7.

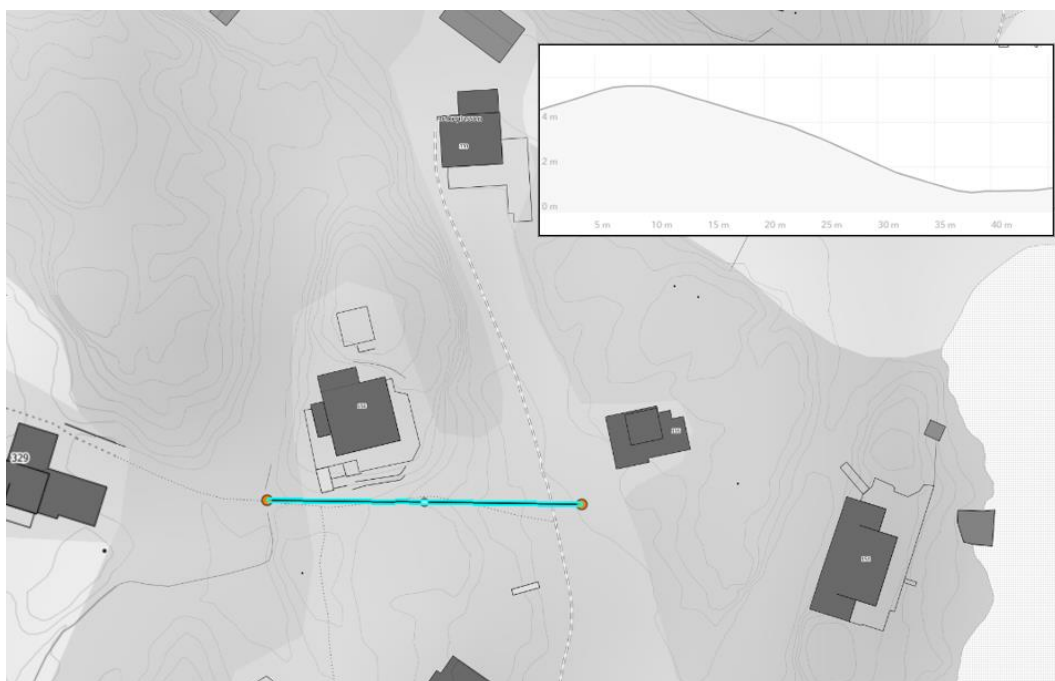
Selve tiltaksområdet er flatt, men ligger ved foten av skråningene mot vest og øst med høyder over 5 meter. I skråningene er det registrert berg i dagen med unntak av et veldig lite område, området som er markert med gult i Figur 7. Som vist i Figur 10 har høydeprofilen for dette området/skråningen en høyde på mindre enn 5 meter. Dette medfører at skråningen ikke defineres som et løsneområde, og tiltaksområdet inngår ikke i et aktsomhetsområde for områdeskred for sensitiv leire. Prosedyren for utredning av områdeskredfare kan dermed avsluttes ved steg 3 i NVE veileder 1/2019 [5].

Figur 10: Høydeprofil av skråningen vest for tiltaksområdet, hentet fra [hoydedata.no](https://hoydedata.no) [6].
