# Tverrfaglig vurdering av tørrleggingsproblematikk i Fortunselvi

Mulige fysiske tiltak for økt overlevelse for fisk  
mellom Skagen og Lægane

Oppdragsnavn: Hydrologi og tørrlegging Skagen-Lægane

Oppdragsnummer: 641852-01

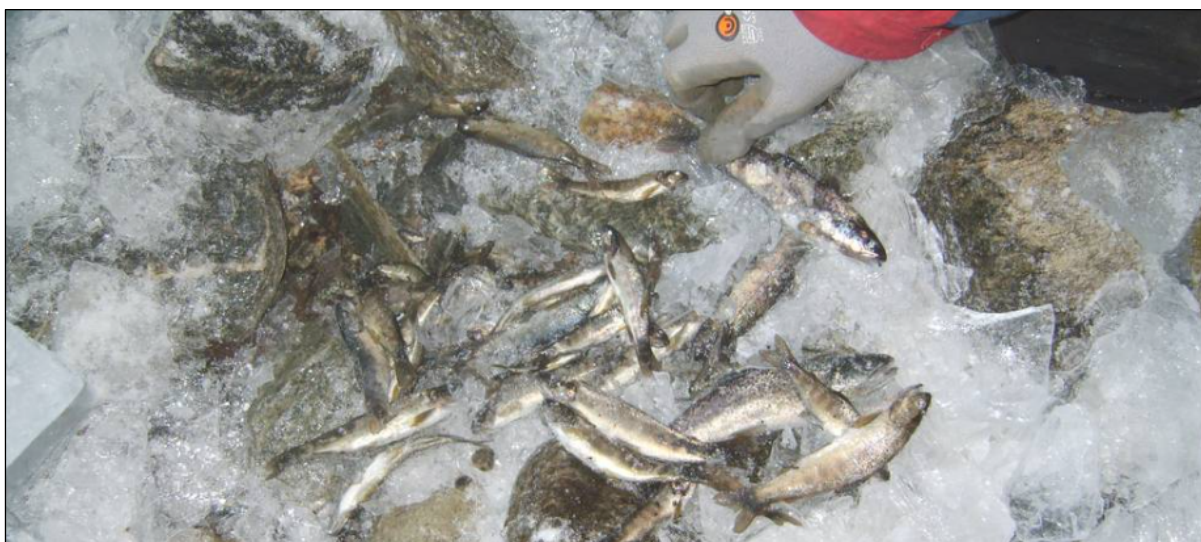
Figur 1-1: Eksempel på fiskedød i Fortunselvi ved Øyane. Foto: privat, hentet fra NRK Vestland

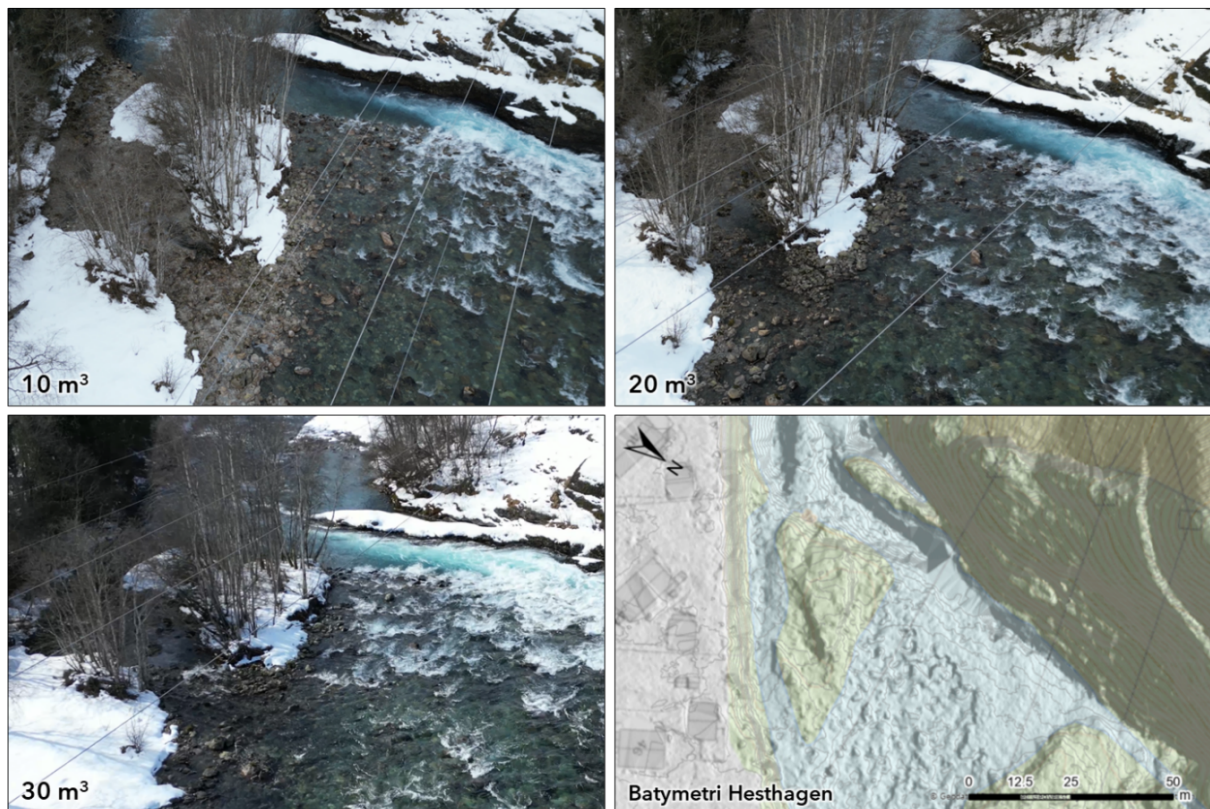
Sideløpet med Hesthagen er vist på kart i Figur 3-2 og med bilder i Figur 3-3. Sideløpet ligger mot sør, med en liten skogkledd holme i midten. Hovedløpet består av hvitstryk som går over i en stor kulp under fast berg, som dreier elva sørover. Tidligere utredninger av Asplan Viak (2022) viser at sideløpet har blitt gradvis mer avskåret fra hovedløpet. Tørrleggingen av sideløpet er kategorisert som kritisk (rødt i Figur 3-4).

Tørrlegging av sideløpet er fullstendig på 10 m<sup>3</sup>/s og det er observert noen få isolerte vannpytter, mens det på 30 m<sup>3</sup>/s renner vann over hele hovedløpet og det aller meste av sideløpet. Dette tyder på at terskelen ved innløpet er for høy. I hovedløpet blir et lite parti også tørrlagt, (gult i Figur 3-4) men her er det enklere fluktrute, og dette området er derfor ikke vurdert som kritisk på samme måte som sideløpet.

Figur 3-3: Bildeserie med sideløpet på 10-20-30 m<sup>3</sup>/s, samt batymetri.

Ved innløpet kan bunnen senkes noe slik at vannet også renner ned sideløpet på lavere vannføringer. I selve sideløpet kan det lages en ny djupål, men jevne sidekanter slik at fisken vil ha en bedre returmöglichkeit når vannføringen synker ytterligere enn det som fremkommer i datagrunnlaget. Tiltaket vurderes som rimelig enkelt, og eneste utfordringer er masseavlagring i sideløpet. I forbindelse med flom er tiltaket uproblematisk, dersom det ikke føres store vannmengder i sideløpet som igjen kan gi økt erosjon i elvebredden mot sør.

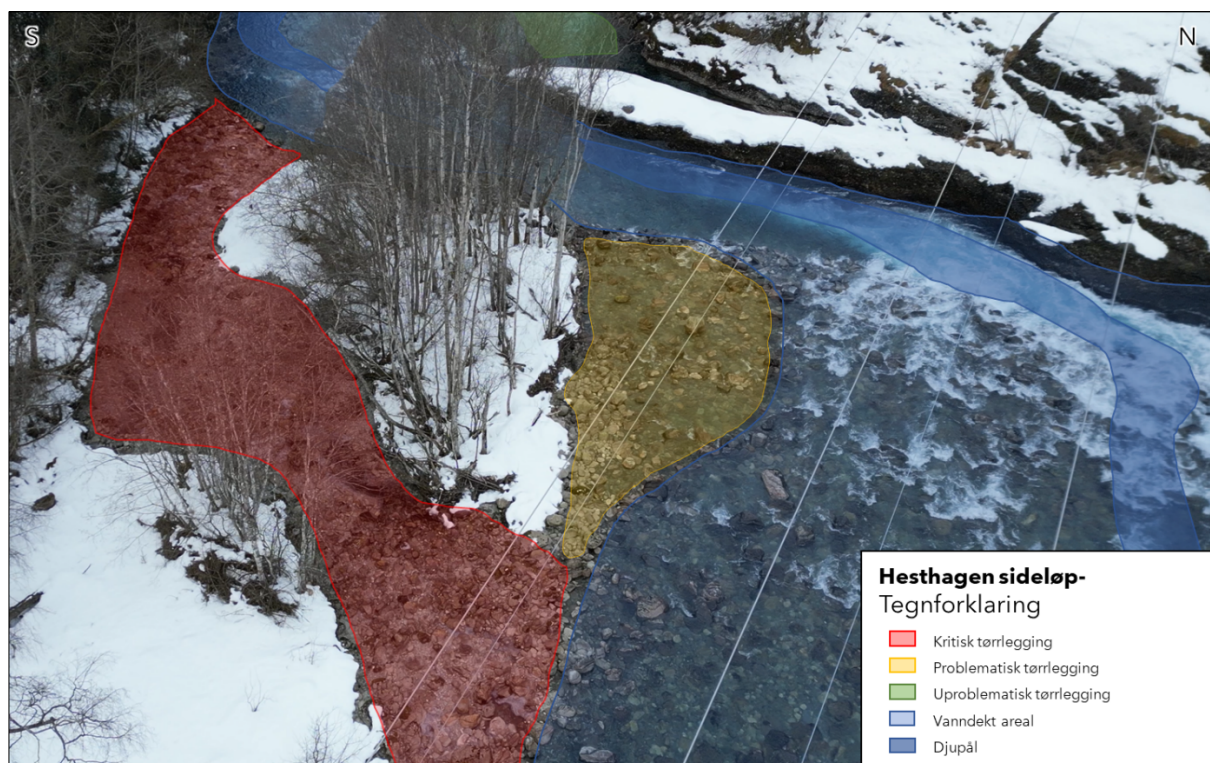
Figur 3-4: Annotert bilde av sideløpet med tørrlagte områder, vanndekt areal og djupål på 10 m<sup>3</sup>/s

Tiltakene ved Hesthagen sideløp, Drægni 31 og Kyrkja er rimelig enkle og er vurdert til å ha positiv innvirkning på fisk med lav risiko. Områdene har en god totalvurdering og kan prioriteres.

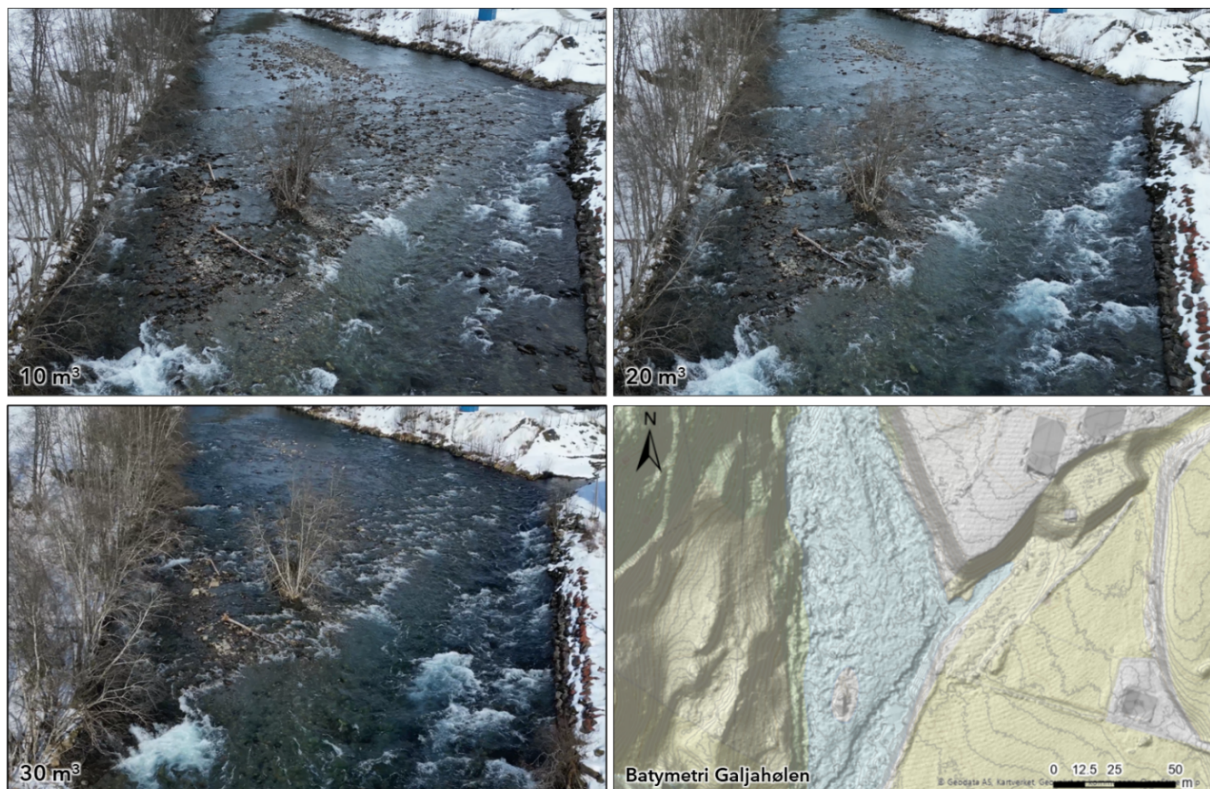
Ved Galjahølen svinger elva brått sørover (Figur 3-5) og vider seg ut over en grusbanke som fører hovedstrømmer ut mot sidene. Bildeserie med ulike vannføringer er vist i Figur 3-6. Tidligere var det en fiskefelle i det vestlige løpet, men masseavlagring har ført til bunnheving og endret morfologi over grusbanken (morfologisk utvikling er undersøkt av Asplan Viak (2022)).

Djupålen mot øst legger stort press på dagens erosjonssikring og gir problemer for bakenforliggende jordbruksareal (flomslette). Galjahølen, kulpen oppstrøms brekket (se Figur 2-3, er definert som et av få gyteområder. Til tross for at vannet spres over et relativt stort område over grusbanken, er det vurdert som at det i tilstrekkelig grad er hydraulisk konnektivitet. Tørrleggingen er derfor kategorisert som problematisk, men ikke kritisk da gytegrøpene ligger i vanndekt areal, se Figur 3-7.

Figur 3-6: Bildeserie fra Galjahølen på 10-20-30 m<sup>3</sup>/s, samt batymetri.

Det er mulig med masseuttak for å tilbakeføre deler av elveløpet til slik det var før regulering, med to mer definerte løp og en mindre grusbanke med mer konveks form som kanaliserer vannet i større grad. Mer vann mot vest vil bidra positivt på flomproblemene ved å redusere trykket på erosjonssikringen på østsiden. Masseuttak kan derimot få uheldige konsekvenser for et av svært få gyteområder på strekningen Skagen-Lægane. I og med at tørrleggingen ikke er vurdert som kritisk, anses fysiske tiltak som mindre gunstige for Galjahølen. Risikoen for å ødelegge gyteområdet vektet tungt.

For Galjahølen og Buahølen er fysiske tiltak ikke anbefalt. Totalvurderingen for de to problemområdene er at konsekvensene ved å potensielt forringe gyteområdene er større enn de positive ringvirkningene fra et eventuelt fysisk tiltak mot tørrlegging. Her vil miljøbasert vannføring være et bedre alternativ for at gyteområdene ikke skal ødelegges. Datagrunnlaget viser at hølene ikke tørrlegges selv på de laveste vannføringene.

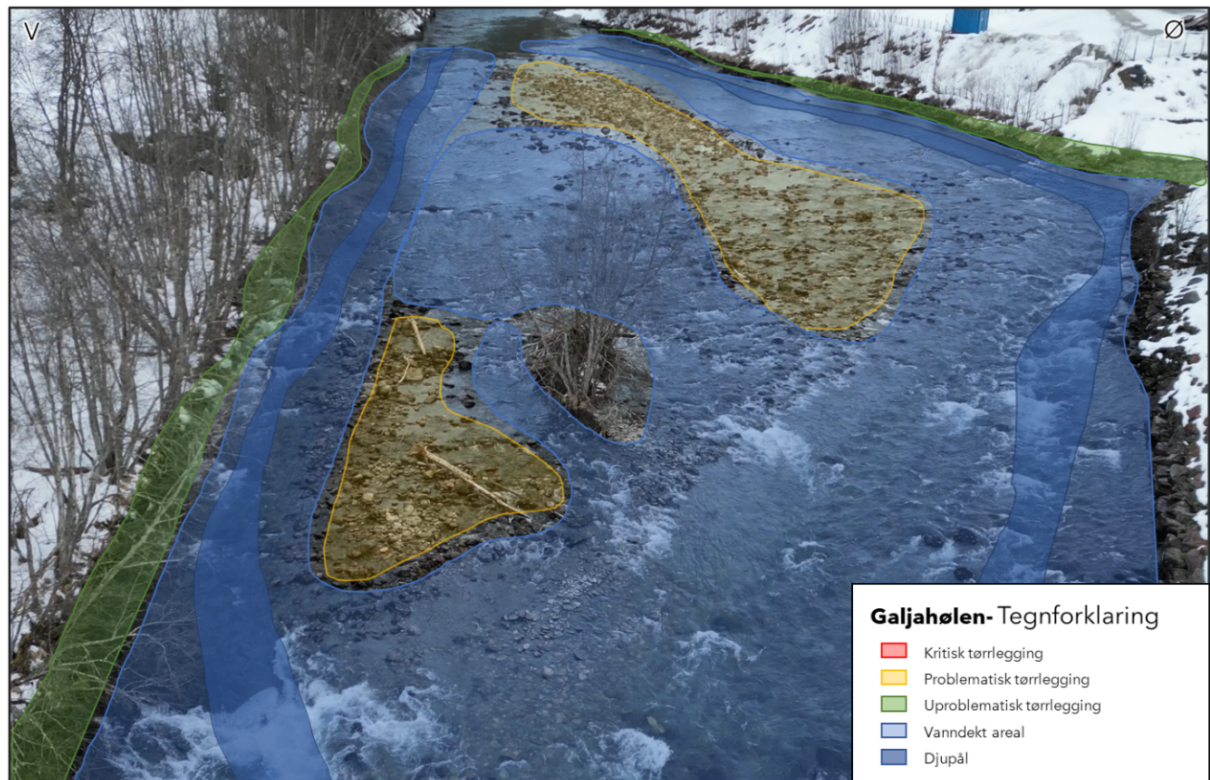
Figur 3-7: Annotert bilde av Galjahølen med tørrlagte områder, vanndekt areal og djupål på 10 m<sup>3</sup>/s.

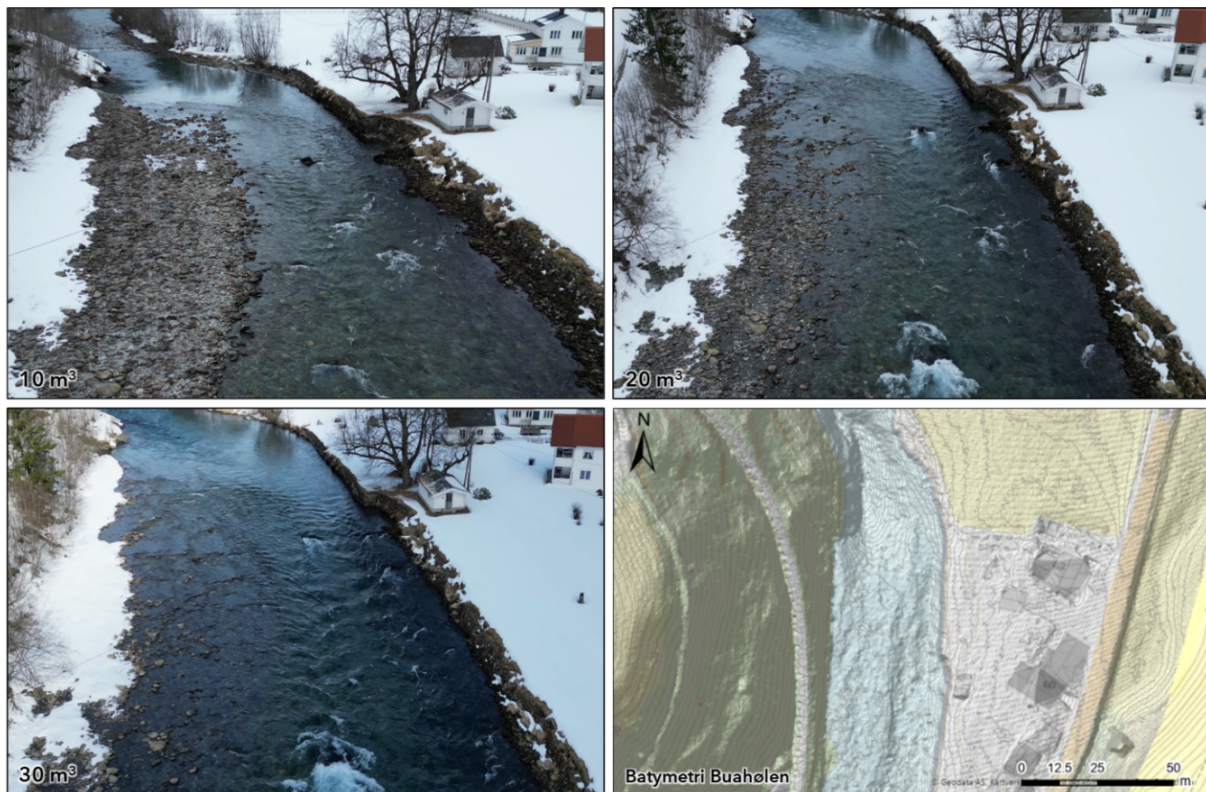
På 30 m<sup>3</sup>/s er store deler av tverrsnittet dekket av vann, men på 10 m<sup>3</sup>/s er det bare halvparten, se Figur 3-9. Dette gjør at det skapes et lite område med problematisk og kritisk tørrlegging på vestsiden, nedstrøms brekket, dette er illustrert i Figur 3-10.

Figur 3-9: Bildeserie fra Buahølen på 10-20-30 m<sup>3</sup>/s, samt batymetri

Et mulig tiltak er å jevne ut grusbanken, slik at tverrprofilen heller mer mot djupålen. Dette er imidlertid uheldig da det vil gi økt belastning på erosjonssikringen på østbredden. Det er også utfordrende å endre tverrprofilet, da det kan påvirke vannstand og strømningsforholdene i kulpen, som igjen kan få uheldige konsekvenser for gyteområdene. Basert på tilgjengelig datagrunnlag er det et begrenset område som er kategorisert som kritisk. Tiltak som utjevning av elvebunn og lignende er vurdert som lite hensiktsmessige.

Et alternativt tiltak som ikke endrer tverrprofiler, er å gjøre habitattiltak nærmere djupålen, der vanddekt areal er mer stabilt. Habitattiltak i dette tilfellet kan være harving (hvis bunnsstrat er tilslammet) eller utlegg (masseutskifting) av grus og stein som skaper mer skjul i «tryggere» omgivelser. Eventuelt utlegg av gytegrus må vurderes ytterligere med tanke på vannhastigheter og dybde.

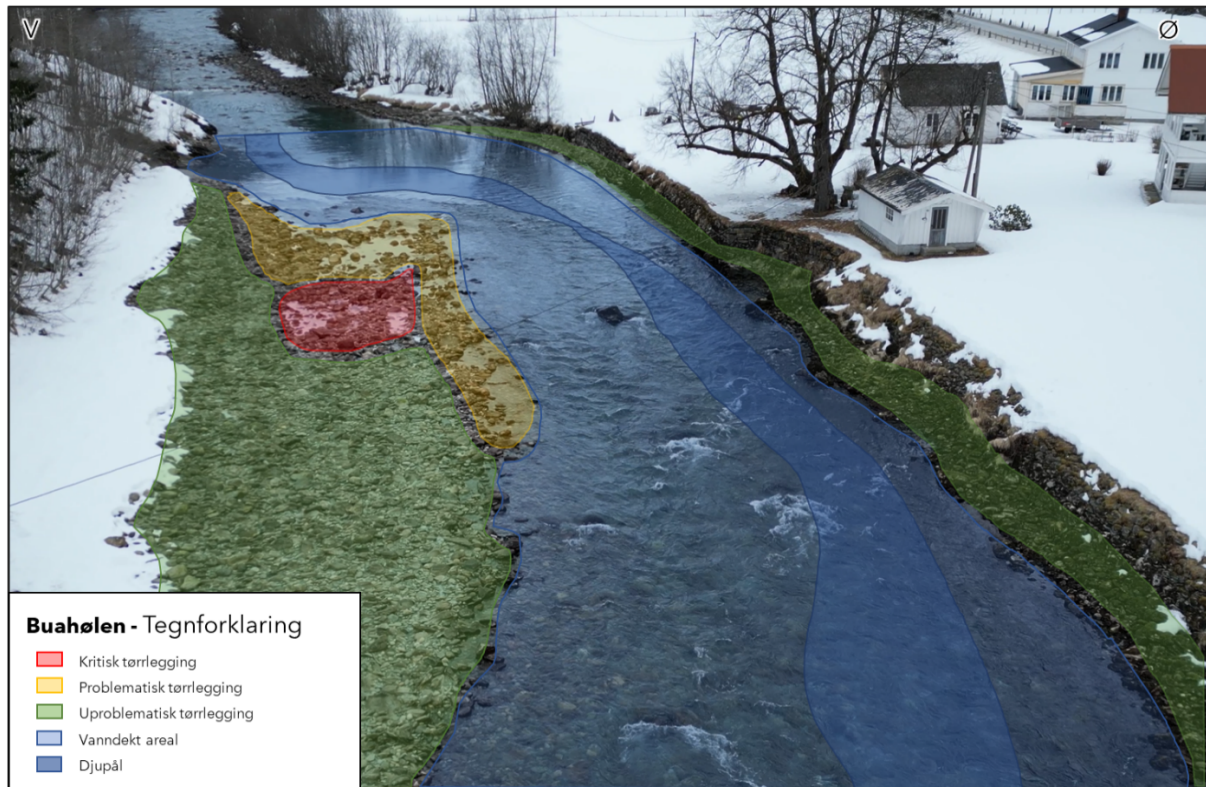
Figur 3-10: Annotert bilde av Buahølen med tørrlagte områder, vanndekt areal og djupål på 10 m<sup>3</sup>/s.

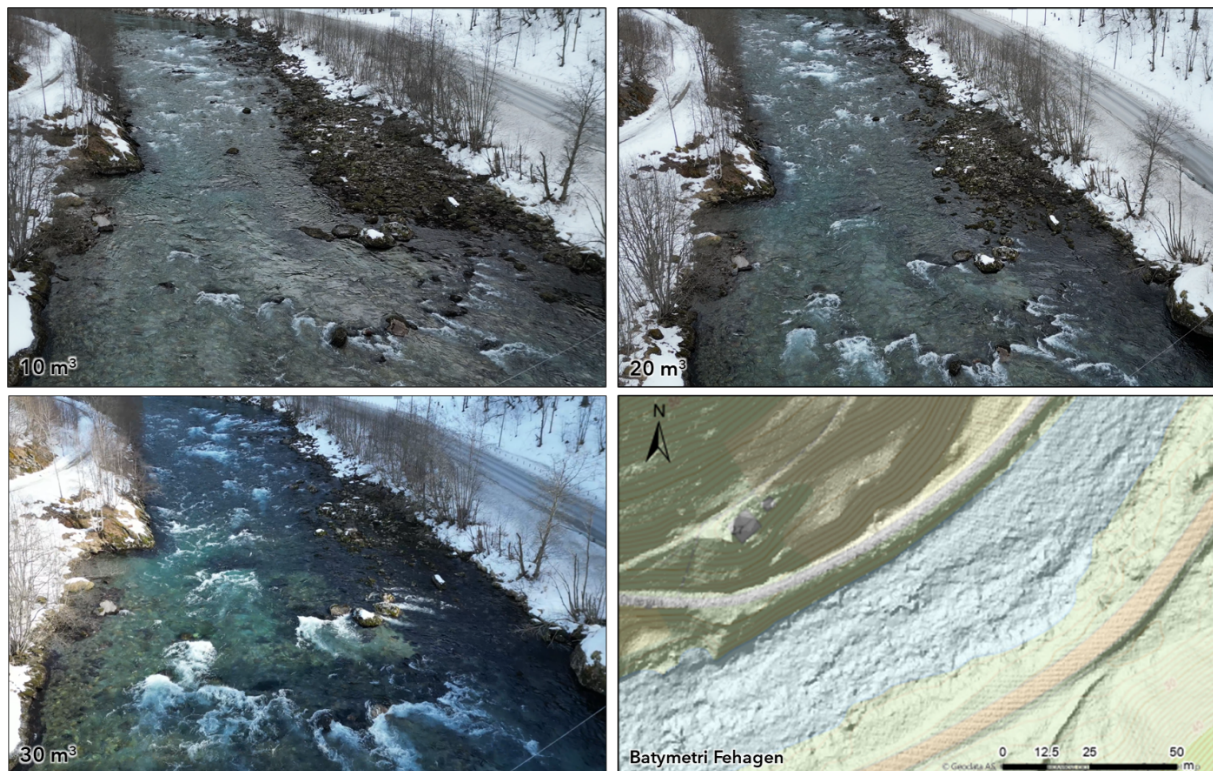
Figur 3-12: Bildeserie fra Fehagen på 10-20-30 m<sup>3</sup>/s, samt batymetri

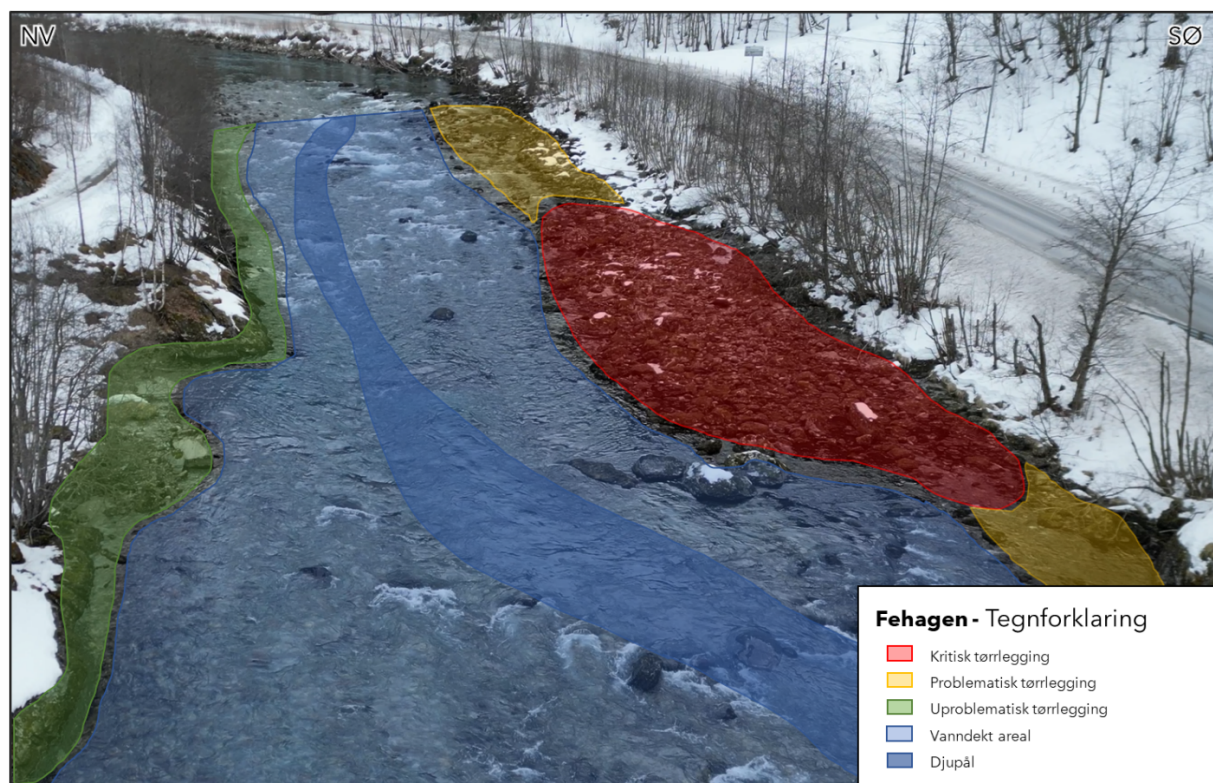
Figur 3-13: Annotert bilde av Fehagen med tørrlagte områder, vanndekt areal og djupål på 10 m<sup>3</sup>/s.

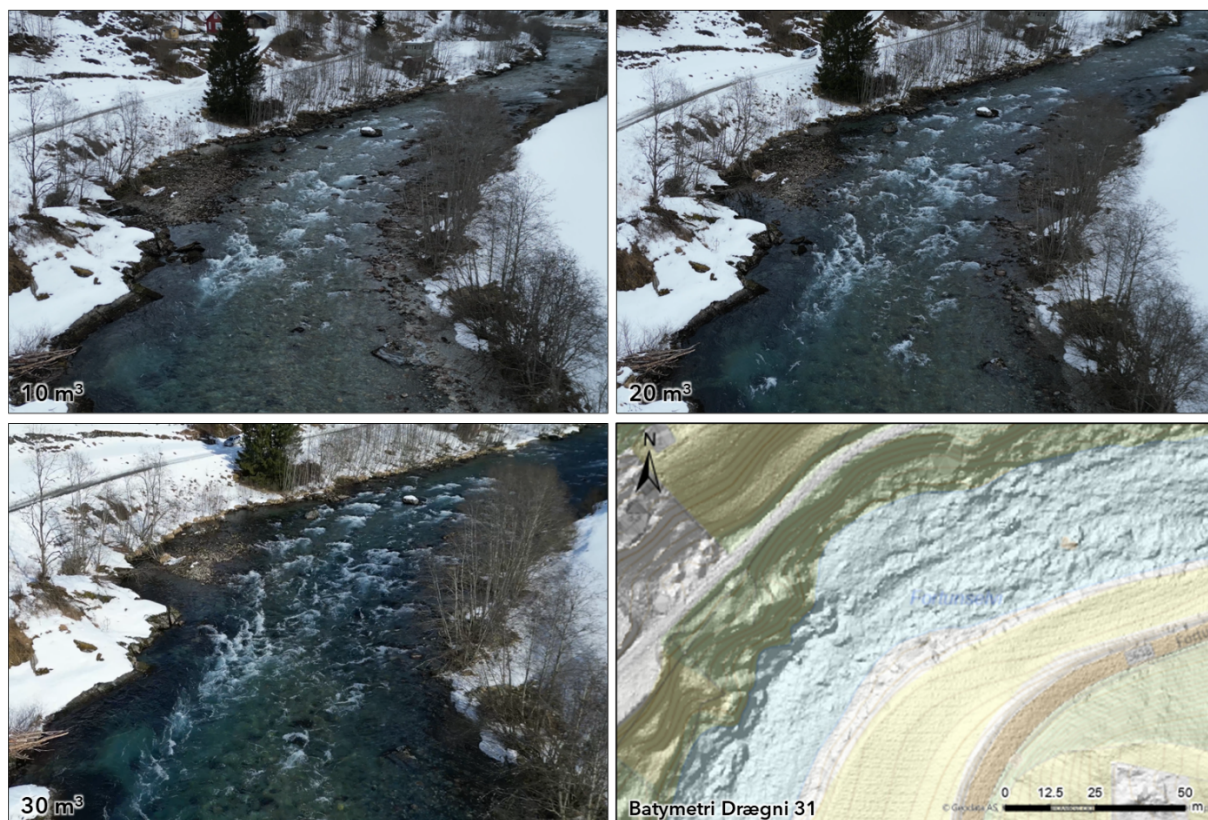
Området rundt Drægni 31 er også kjent som Grautateigen, Figur 3-14. Elva presses til å svinge sørover i møtet med berget på vestsiden. På 30 m<sup>3</sup>/s fungerer berget som en bune, og presser strømmen østover, se bildeserien i Figur 3-15. På lavere vannføring (10 m<sup>3</sup>/s) blir erosjonsgropen langs berget til en isolert kulp, og det relativt grove bunnssubstratet langs yttersvingen oppstrøms tørregges – se Figur 3-16.

Figur 3-15: Bildeserie fra Drægri 31 t på 10-20-30 m<sup>3</sup>/s, samt batymetri

Det er i utgangspunktet to muligheter, enten kan den isolerte kulpen fylles med graderte elvemasser og bunnen oppstrøms endres til økt fall mot djupål. Massene som eventuelt benyttes til fylling burde være stedige og ha tilstrekkelig gradering slik at hulrom (fiskefeller) ikke oppstår, og grove nok til at erosjon ved mindre flomhendelser ikke blir et problem. Det må ikke benyttes sprengstein, da en viss «plukking» (elva river med seg enkeltstein) og massetransport må påregnes, samt at finstoff fra sprengstein er «uslipt» og kan gi sår og skader på fisken.

Et annet alternativ er å utvide kulpen i retning mot djupålen, slik at kulpen består, men får økt hydraulisk konnektivitet til hovedløpet. Sedimentasjon er et usikkerhetsmoment og levetiden for en sammenhengende kulp kan være begrenset uten tilstrekkelig vedlikehold. Begge skisserte fysiske tiltak er vurdert som å ha liten innvirkning på flomsituasjonen da den totale kapasiteten påvirkes i liten grad.

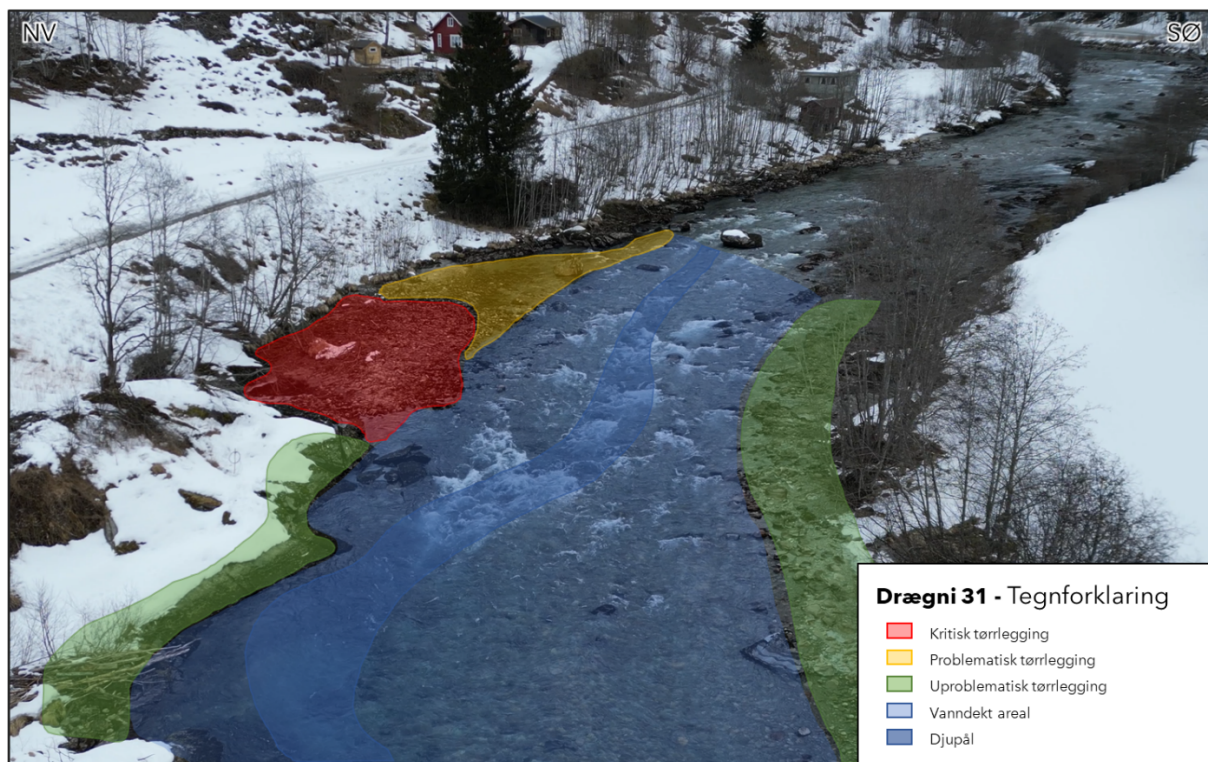
Figur 3-16: Annotert bilde av Drægri 31 med tørrlagte områder, vanndekt areal og djupål på 10 m<sup>3</sup>/s.

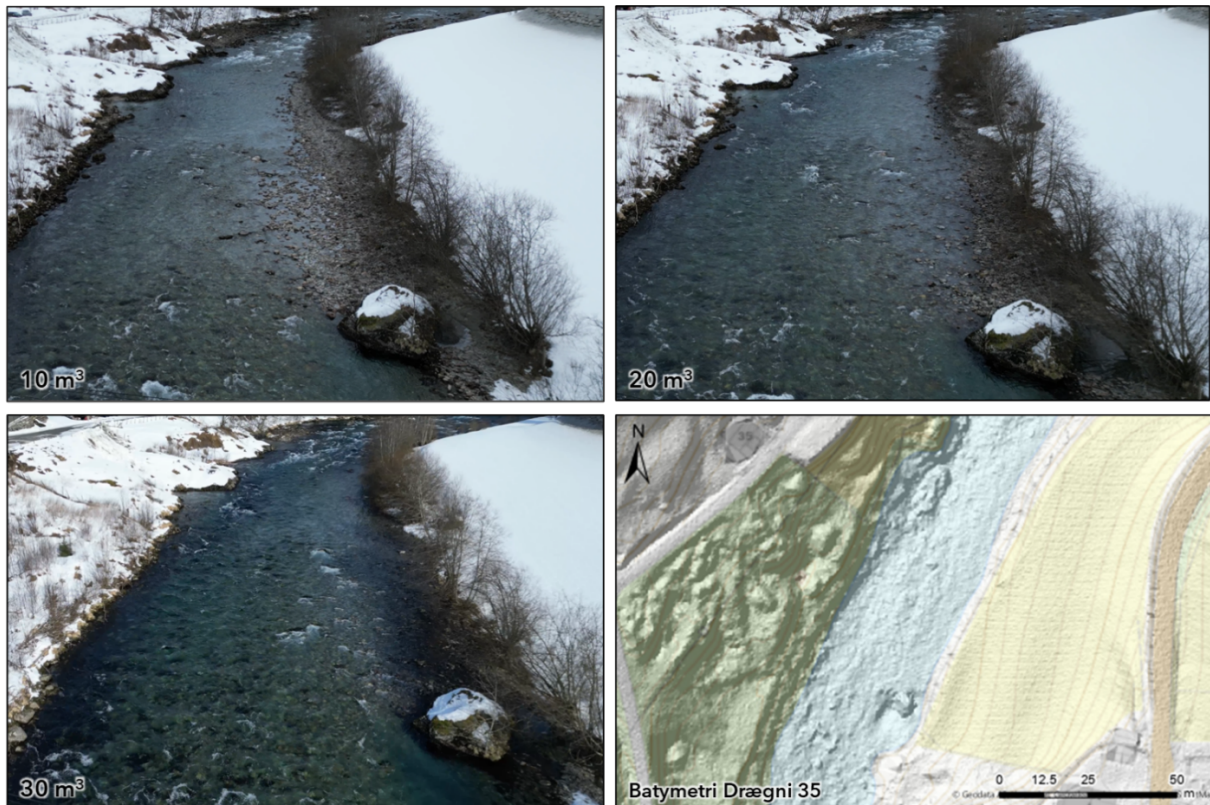
Djupålen ligger langs berget mot vest og det ligger en stor blokk nederst på strekningen, med en erosjonsgrop på inner- og nedsiden. På 30 m<sup>3</sup>/s er så godt som hele elveløpet vanndekt, mens det på 10 m<sup>3</sup>/s blir en del tørrlagt areal på østsiden, og særlig på innersiden av steinblokka skapes det en isolert kulp, se Figur 3-18. En del av tørrleggingen oppstrøms er vurdert som uproblematisk (brukbare fluktmuligheter), Lenger nedover er det problematisk med mindre konnektivitet og rundt steinblokka er det vurdert som kritisk, se Figur 3-19. Området rundt steinblokka har potensiale som skjul, i og med det er et visst vanddyb og overhengende vegetasjon som gir både næring og skjul.

Figur 3-18: Bildeserie fra Drægne 35 på 10-20-30 m<sup>3</sup>/s, samt batymetri

Direkte rundt steinblokka er det mulig å utvide erosjonsgropa og skape en sammenhengende kulp. Langs områdene oppstrøms som er problematiske er det mulig å gjøre et begrenset masseuttak slik at elvebunnen heller noe ned mot djupålen. Nevnte tiltak vil i liten grad påvirke flomsituasjonen, men under en flom kan det være betydelig erosjon på strekningen. Rundt steinblokka må det påregnes noe erosjon, men også sedimentasjon på lesiden, der kulpen i dag er delt i to. Det antas at noe oppfølging av tiltakene vil bli nødvendig.

Ved Drægni er tiltaket i seg selv relativt enkelt, men faktisk positiv innvirkning på fisk er usikker, derav middels prioritering. Erosjonsgropa rundt steinblokka er ikke fullstendig tørrlagt selv på 5 m<sup>3</sup>/s.

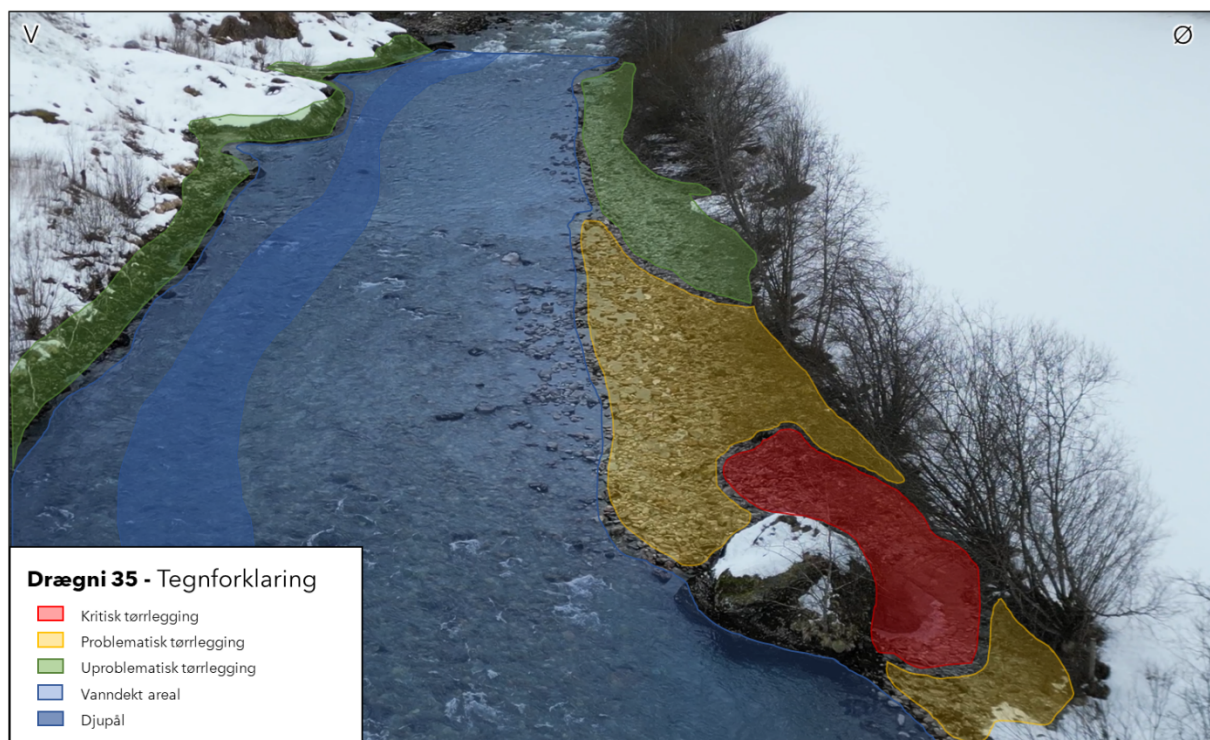
Figur 3-19: Annotert bilde av Drægne 35 med tørrlagte områder, vanndekt areal og djupål på 10 m<sup>3</sup>/s.

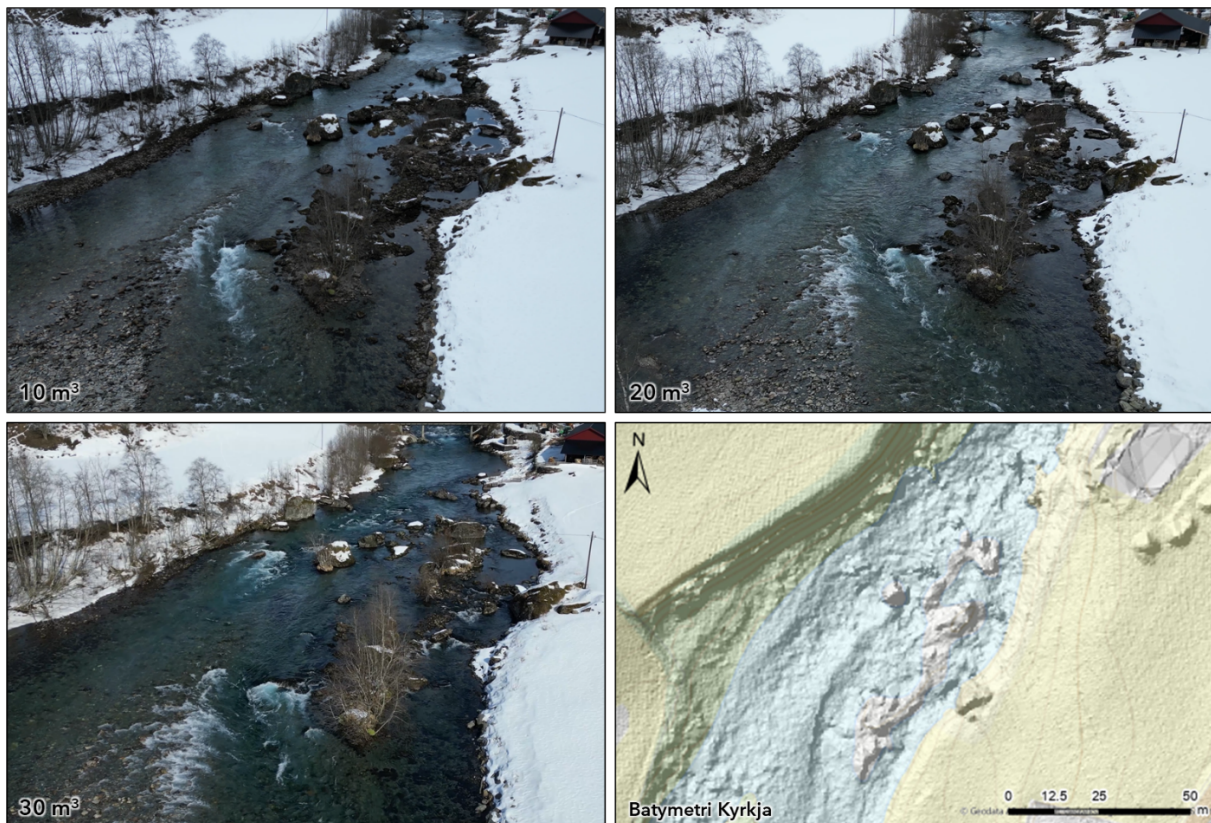
Like ved Fortun Kyrkje er det et parti der elva renner mellom mye stor stein og blokk, sannsynligvis skredavsetninger. Blokkene fungerer som bunere som bryter opp vannstrømmene på høy vannføring. Videre nedstrøms mot Lægane splittes elveløpet i to.

På lavere vannføring ( $10 \text{ m}^3/\text{s}$ ) er djupålen mot vest, og elveleiet mot øst er svært oppstykket, med flere kulper, steinblokker og ujevne vannveier med varierende hydraulisk konnektivitet, se Figur 3-21. Lengst øst ser det ut som det er flere kulper som er mer eller mindre isolert, og som potensielt kan være problematiske med tanke på tørrlegging. På  $30 \text{ m}^3/\text{s}$  er det meste av elveleiet vanndekt, men med flere roligere partier mellom blokkene mot øst. Det er rimelig å anta at på tilstrekkelig vannføring gjennom området er det flere kulper med en tilstrekkelig dybde for voksen fisk, samtidig som det er gode muligheter for skjul for ungfish i varierte strømningsforhold. Under en flom bidrar blokkene til å redusere vannhastigheten noe og beskytte bakenforliggende terreng.

Figur 3-21: Bildeserie fra Kyrkja på 10-20-30 m<sup>3</sup>/s, samt batymetri.

Steinblokkene skaper mye variasjon i strømmingen og antas å bidra til å stabilisere elvebunnen. Tiltak rundt Kyrkja burde derfor ikke overdrives, men ta utgangspunkt i små grep som øker hydraulisk konnektivitet mellom eksisterende kulper mot øst. Et mulig tiltak vil derfor være å gjøre en detaljert vurdering i felt, og fjerne enkeltstein eller mindre mengder grus, slik at det skapes en sammenhengende vannvei, samtidig som kulp-morfologien opprettholdes. Foreslåtte tiltak har ingen eller svært liten påvirkning på flom og erosjon.

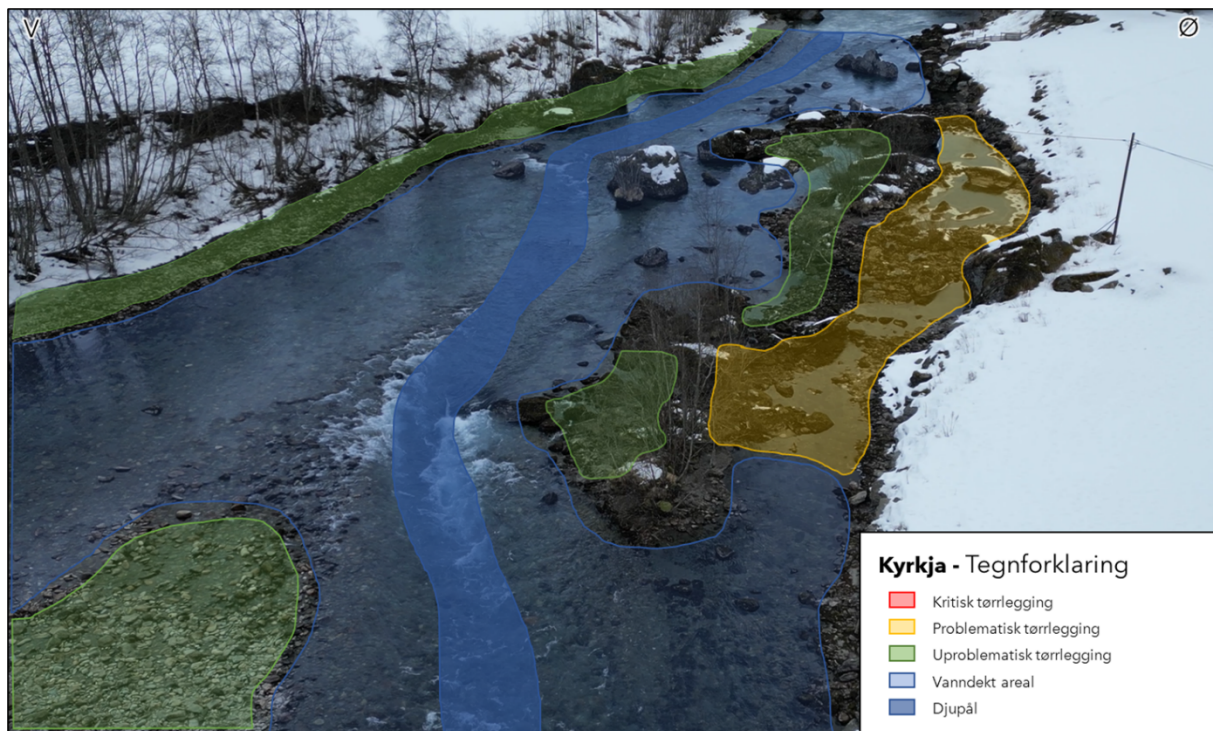
Figur 3-22: Annotert bilde av Kyrkja med tørrlagte områder, vanndekt areal og djupål på 10 m<sup>3</sup>/s.
