**Vestfoldbanen (Drammen) – Larvik**  
**UDK 31 Riving og tilgjengeliggjøring gamle spor Drammen**  
**Geoteknisk vurdering av områdestabilitet ved Marienlyst**

| | | <b>UVB-04-Q-31016</b> | | <b>01A</b> | |

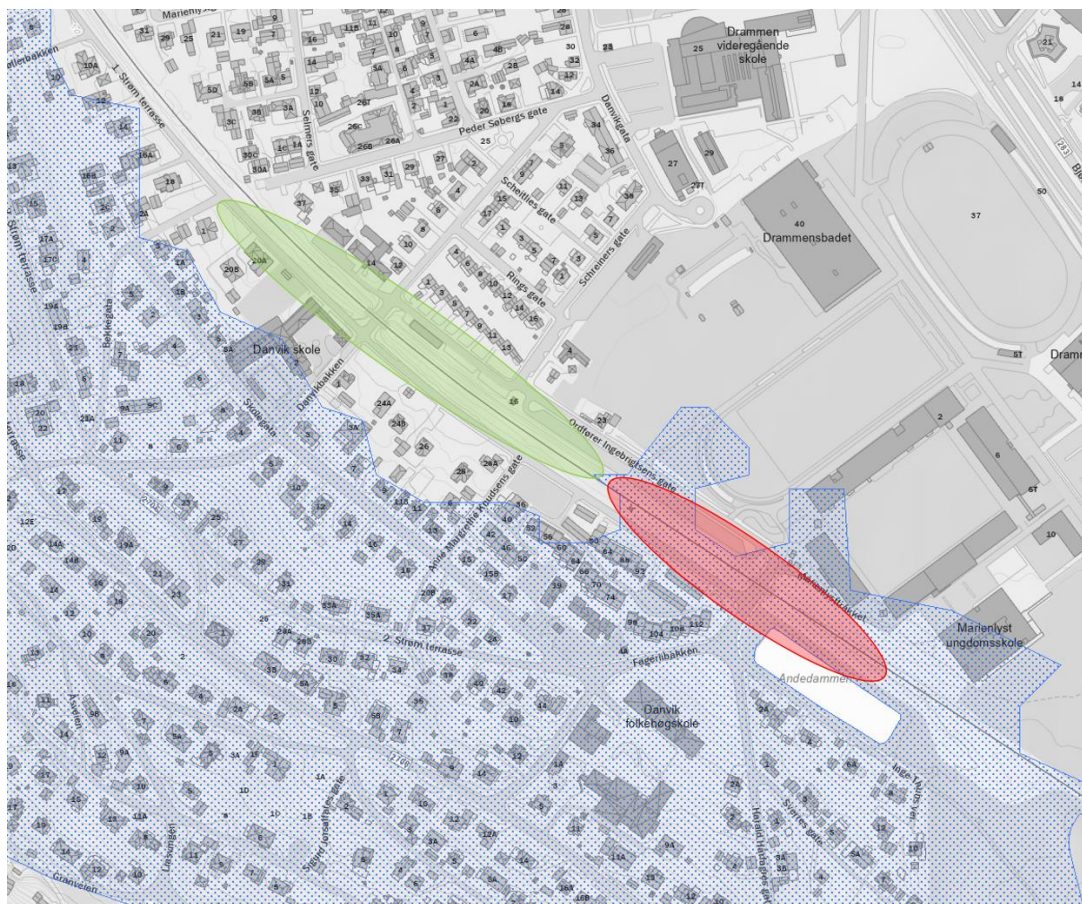
Figur 4 viser NVEs aktsomhetskart for kvikkleireskred. Kartet tar for seg trinnene 1-3 i veilederen og viser at området markert med grønt ligger iht. NVE utenfor aktsomhetsområdet, mens området markert med rødt må vurderes i mer detalj.

**Figur 4:** Utklipp av NVEs aktsomhetskart. Området i grønt ligger tiltaket utenfor aktsomhetskartet og området i rødt ligger innenfor og aktsomhetskartet.

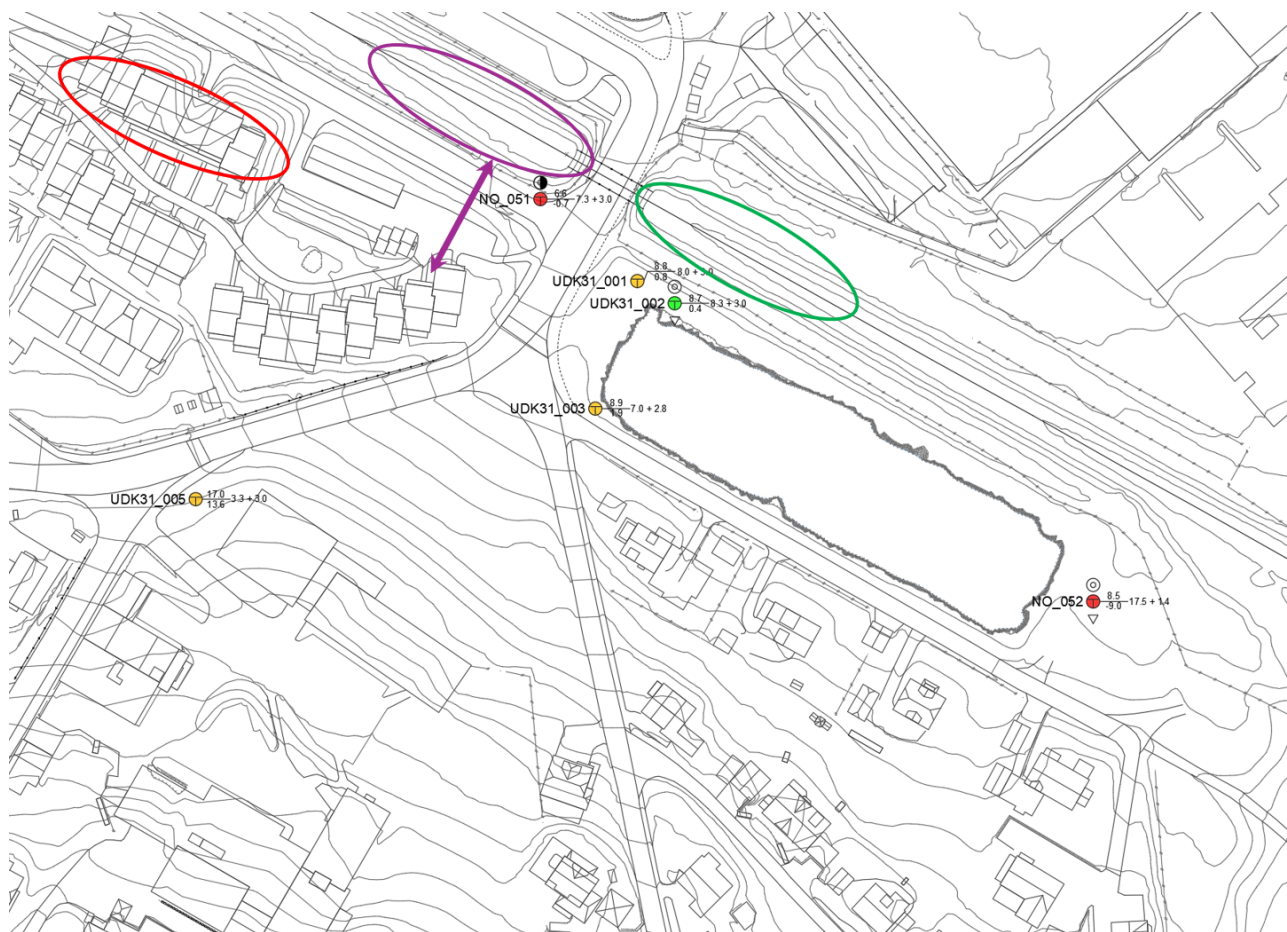
**Figur 7: Utklipp av kart med grunnundersøkelser i området rapportert i [9] og [10]. I røde punkter er det påvist sprøbruddmateriale, grønne viser punkter hvor det er tatt prøveserier og påvist ikke-sprøbruddmateriale, og oransje punkter hvor det ikke er prøver.**

Grunnundersøkelser hvor det er påvist sprøbruddmateriale er markert med rødt, samt at grunnundersøkelser hvor det er tatt opp prøver og resultatene viser at det ikke er sprøbruddmateriale er markert med grønt. Punkter hvor det ikke er tatt prøver er markert med oransje.

Ved borpunkt UDK31\_002 hvor det er tatt opp sylinderprøver og resultatene viser omrørte skjærstyrker over grensen for sprøbruddmateriale vurderes det til at det ikke vil medføre fare for områdestabiliteten å fjerne del av fylling som er markert med grønn sirkel. Fjerningen innebærer en nedramping og ikke fjerning av hele jernbanefyllingsvolumet som omtalt i fagrapporten, [2].

Ved området markert med rød oval sirkel i Figur 7 vises det en inngang til kjeller ved nivået til 1. Strøm Terrasse. Utfra dette er det tolket at den tilsynelatende terrenghevingen i stor grad er kjellerrom, og ikke jordfylling. Jernbanefyllingen skal fjernes og det forutsettes at fjerningen ikke innebærer etablering av en grøft og at det nye terrenget følger den naturlige høydeforskjellen mellom 1. Strøm Terrasse og Ordfører Ingebrigtsens gate.

Ved område markert med lilla sirkel skal jernbanefyllingen fjernes innenfor et område hvor det er påvist sprøbruddmateriale.

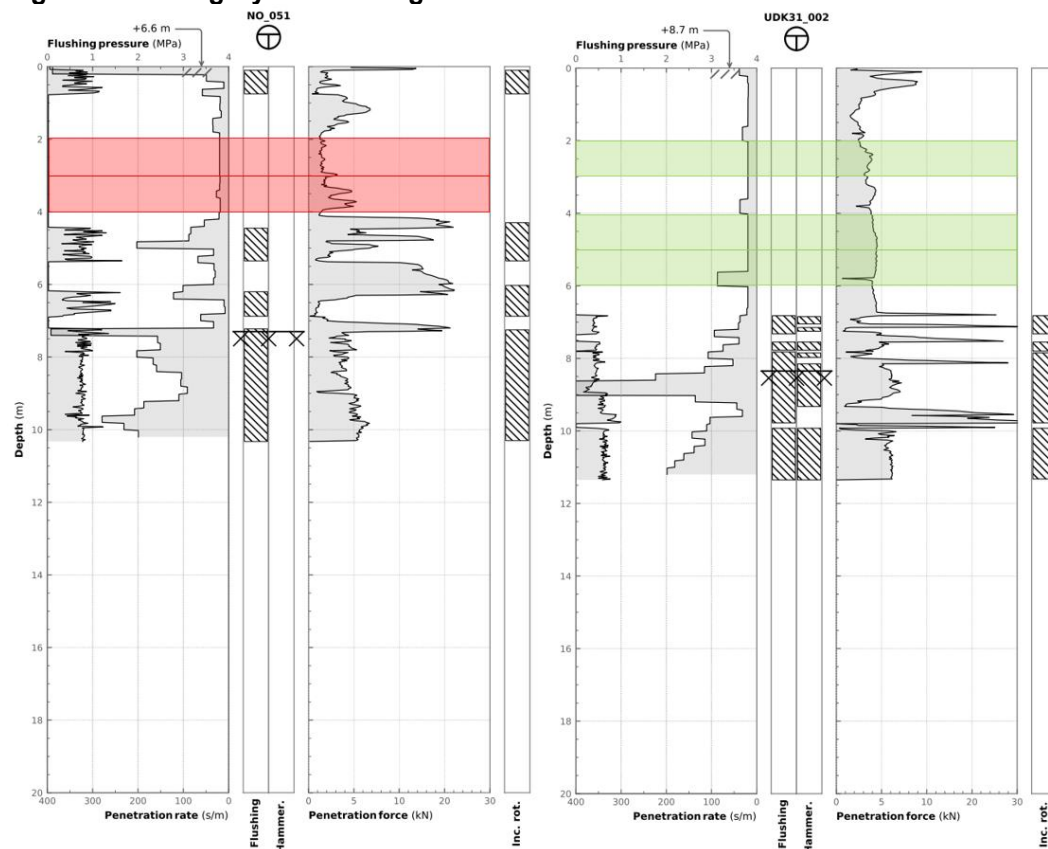
Figur 9: Totalsonderinger fra NO\_051 og UDK31\_002. Dybder hvor resultater viser at det ikke er sprøbruddmateriale er markert med grønn og dybder hvor det er påvist sprøbruddmateriale er markert med rødt.

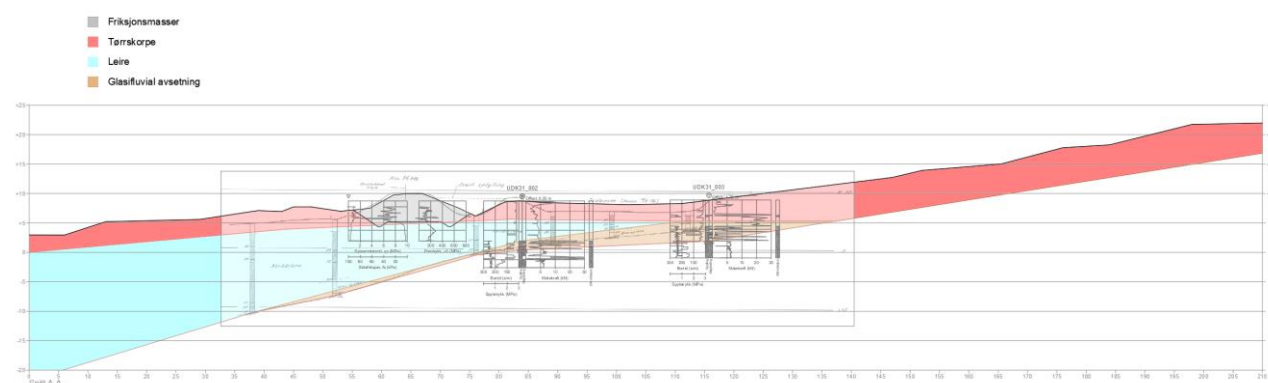
Det er trukket tre snitt gjennom fyllingen som skal fjernes for å kunne vurdere lagdeling samt se på mulig løsrneområde. Snitt A-A går gjennom fyllingen øst for brua ved Ordfører Ingebrigtsens gate. Det er ved dette snittet jernbanefyllingen har størst mektighet samtidig som at hele fyllingshøyden skal fjernes. Østover reduseres massefjerningsomfanget slik at gjenværende jernbanefylling får en stigning på ca. 1:20 fra jernbanebrua. Fra trykksonderingen utført i UDK31\_002 er det tolket at de øverste 3 meterne ved borpunktet består av tørrskorpe over middelsfast leire. Figur 11 viser opptegning av snitt A-A.

**Figur 11: Snitt A-A med supplerende grunnundersøkelser, snittet er gjengitt i vedlegg B.**

Ut fra eksisterende grunnlag er det tolket en lagdeling som konkluderer med at det ikke forekommer sammenhengende sprøbruddmateriale som kan forårsake områdeskred ved snitt A-A. Det er utført stabilitetsberegninger for snitt C-C hvor både dybde til berg og mektigheten av sensitiv leire er begrenset. For snitt D-D er mektigheten av sensitiv leire under fyllingen større, og det utført stabilitetsberegninger for å dokumentere stabiliteten av tiltaket.

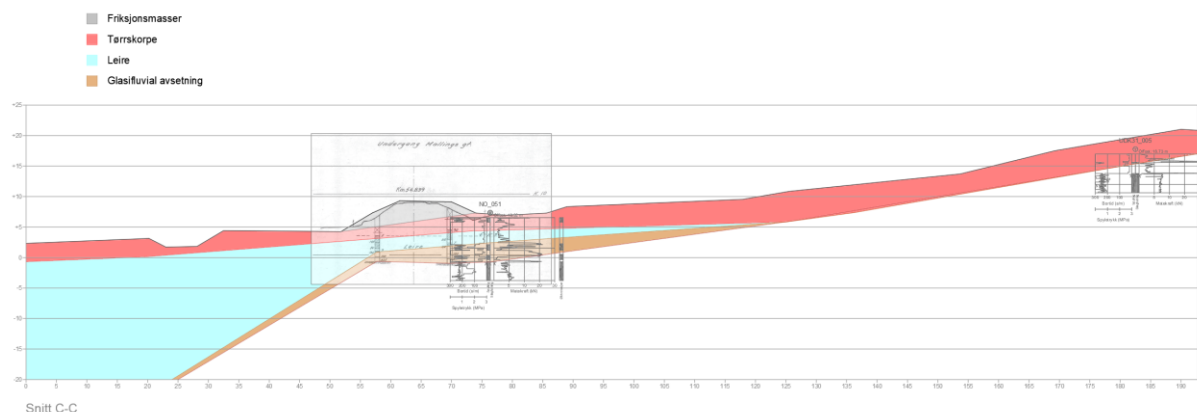
Snitt C-C går gjennom fyllingen på vestsiden av brua over tidligere *Mallingsgate* i tidligere tegninger (nå Schwartz gate). Sør for fyllingen går en kommunalvei med ÅDT på 50 og nord for fyllingen går en kommunal vei med ÅDT på 400. Her skal fyllingen fjernes og prosjektert terreng følger den naturlige høydeforskjellen mellom 1. Strøm Terrasse og Ordfører Ingebrigtsens gate.

**Figur 12: Snitt C-C med supplerende grunnundersøkelser. Snittet er gjengitt i vedlegg B.**

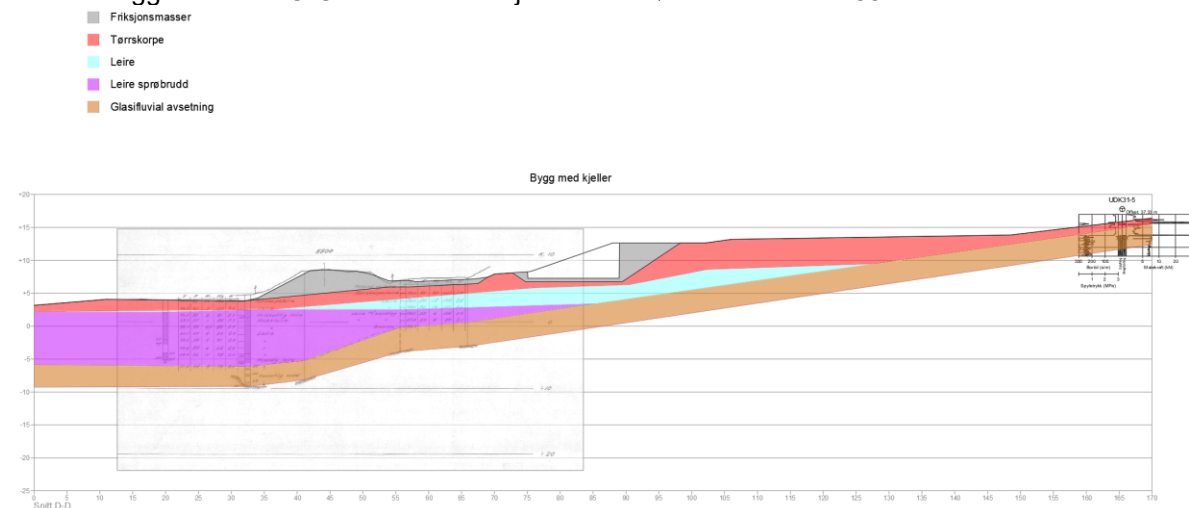
Snitt D-D ligger vest for C-C ved hus med kjeller i 1. Strøm Terrasse nr. 88.

**Figur 13: Snitt D-D med supplerende grunnundersøkelser, snittet er gjengitt i vedlegg B.**

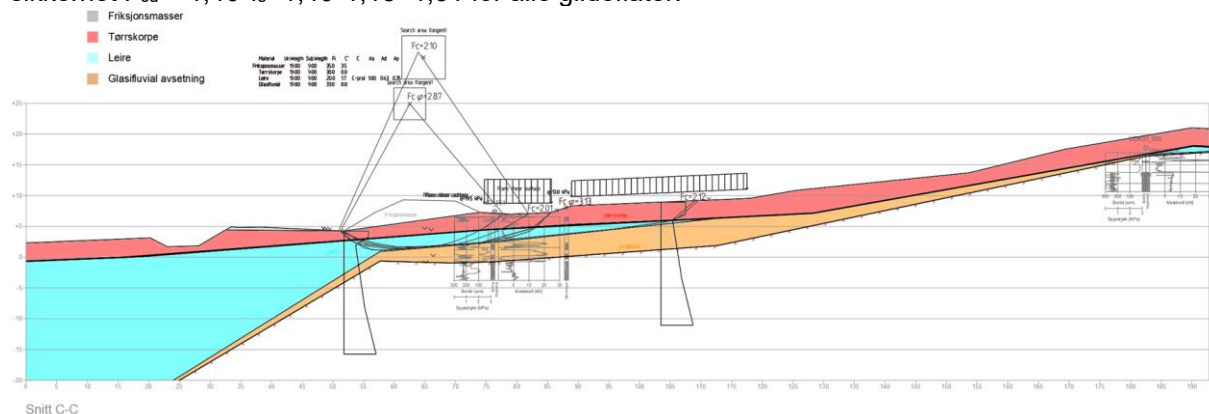
Figur 16 viser at stabiliteten av å fjerne fyllingen oppfyller kravet til absolutt stabilitet da beregnet sikkerhet  $F_{cu} \geq 1,40 \cdot f_s = 1,40 \cdot 1,15 = 1,61$  for alle glideflater.

**Figur 16: Snitt C-C, beregnet stabilitet etter fjerning av fylling.**

I beregningen over er det benyttet en dimensjonerende trafikklast på 19,5 kPa og en dimensjonerende bygningslast på 13 kPa.

Beregningene viser at kritisk glideflate er en sammensatt glideflate som går fra bakkant av veien og kommer opp i foten av gammel fylling. Denne glideflaten har en sikkerhet på  $F=2,01$

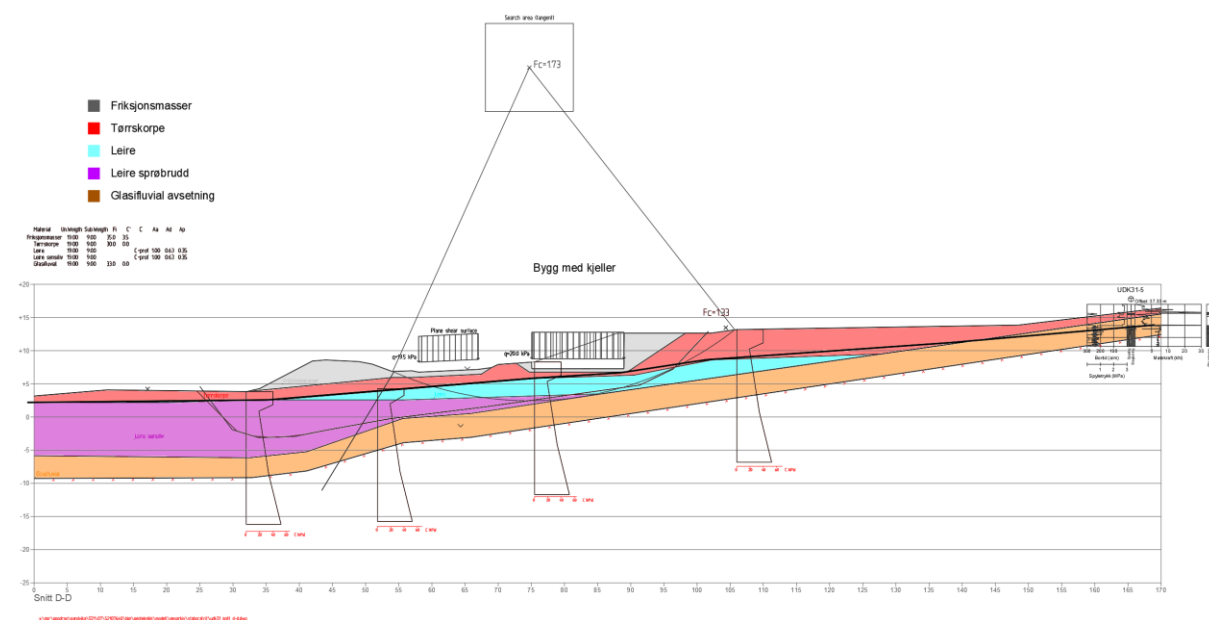
**Figur 17: Snitt D-D, dagens stabilitet.**

Som Figur 17 viser, er beregnet stabilitet for dagens situasjon på  $F_c=1,73$  for sirkulær glideflate som slår opp i foten av jernbanefyllingen og  $F_c=1,33$  for en sammensatt glideflate som tar med seg byggene og jernbanefyllingen.

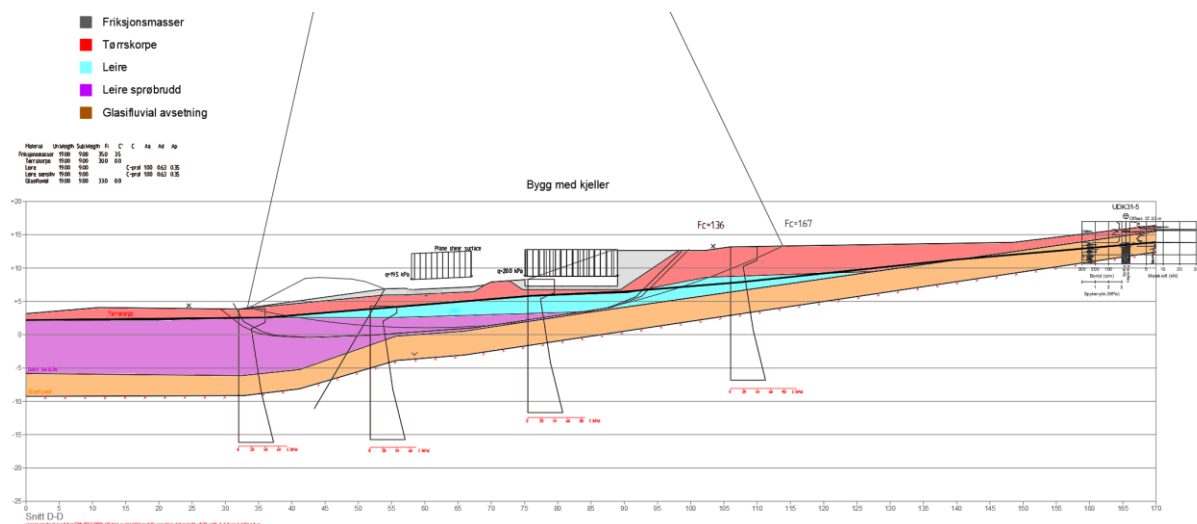
**Figur 18: Snitt D-D, etter fylling er fjernet.**

Beregnet stabilitet av fjernet fylling viser at det vil forekomme en forverring av den sirkulære glideflaten, men at den oppfylder kravet om absolutt sikkerhet da beregnet sikkerhet for sirkulær glideflate er på  $F_c=1,67$  som er over kravet som er på  $F_{cu} \geq 1,40 \cdot f_s = 1,40 \cdot 1,15 = 1,61$ . For sammensatte glideflater viser beregningene at stabiliteten øker ved å utføre tiltaket da fyllingene virker drivende i beregning av dagens situasjon. Den beregnede sikkerheten øker dermed fra  $F_c=1,33$  i dagens situasjon til  $F_c=1,36$  i ferdig situasjon for sammensatt glideflate.

Tiltaket oppfylder dermed kravet om absolutt sikkerhet for sirkulære glideflater og oppnår forbedring av sammensatte glideflater.
