Bærum kommune - Skredfarevurderinger

VURDERING AV KVIKKLEIRESONE HASLUM II

DOK.NR. 20210327-04-R

REV.NR. 2 / 2023-06-16

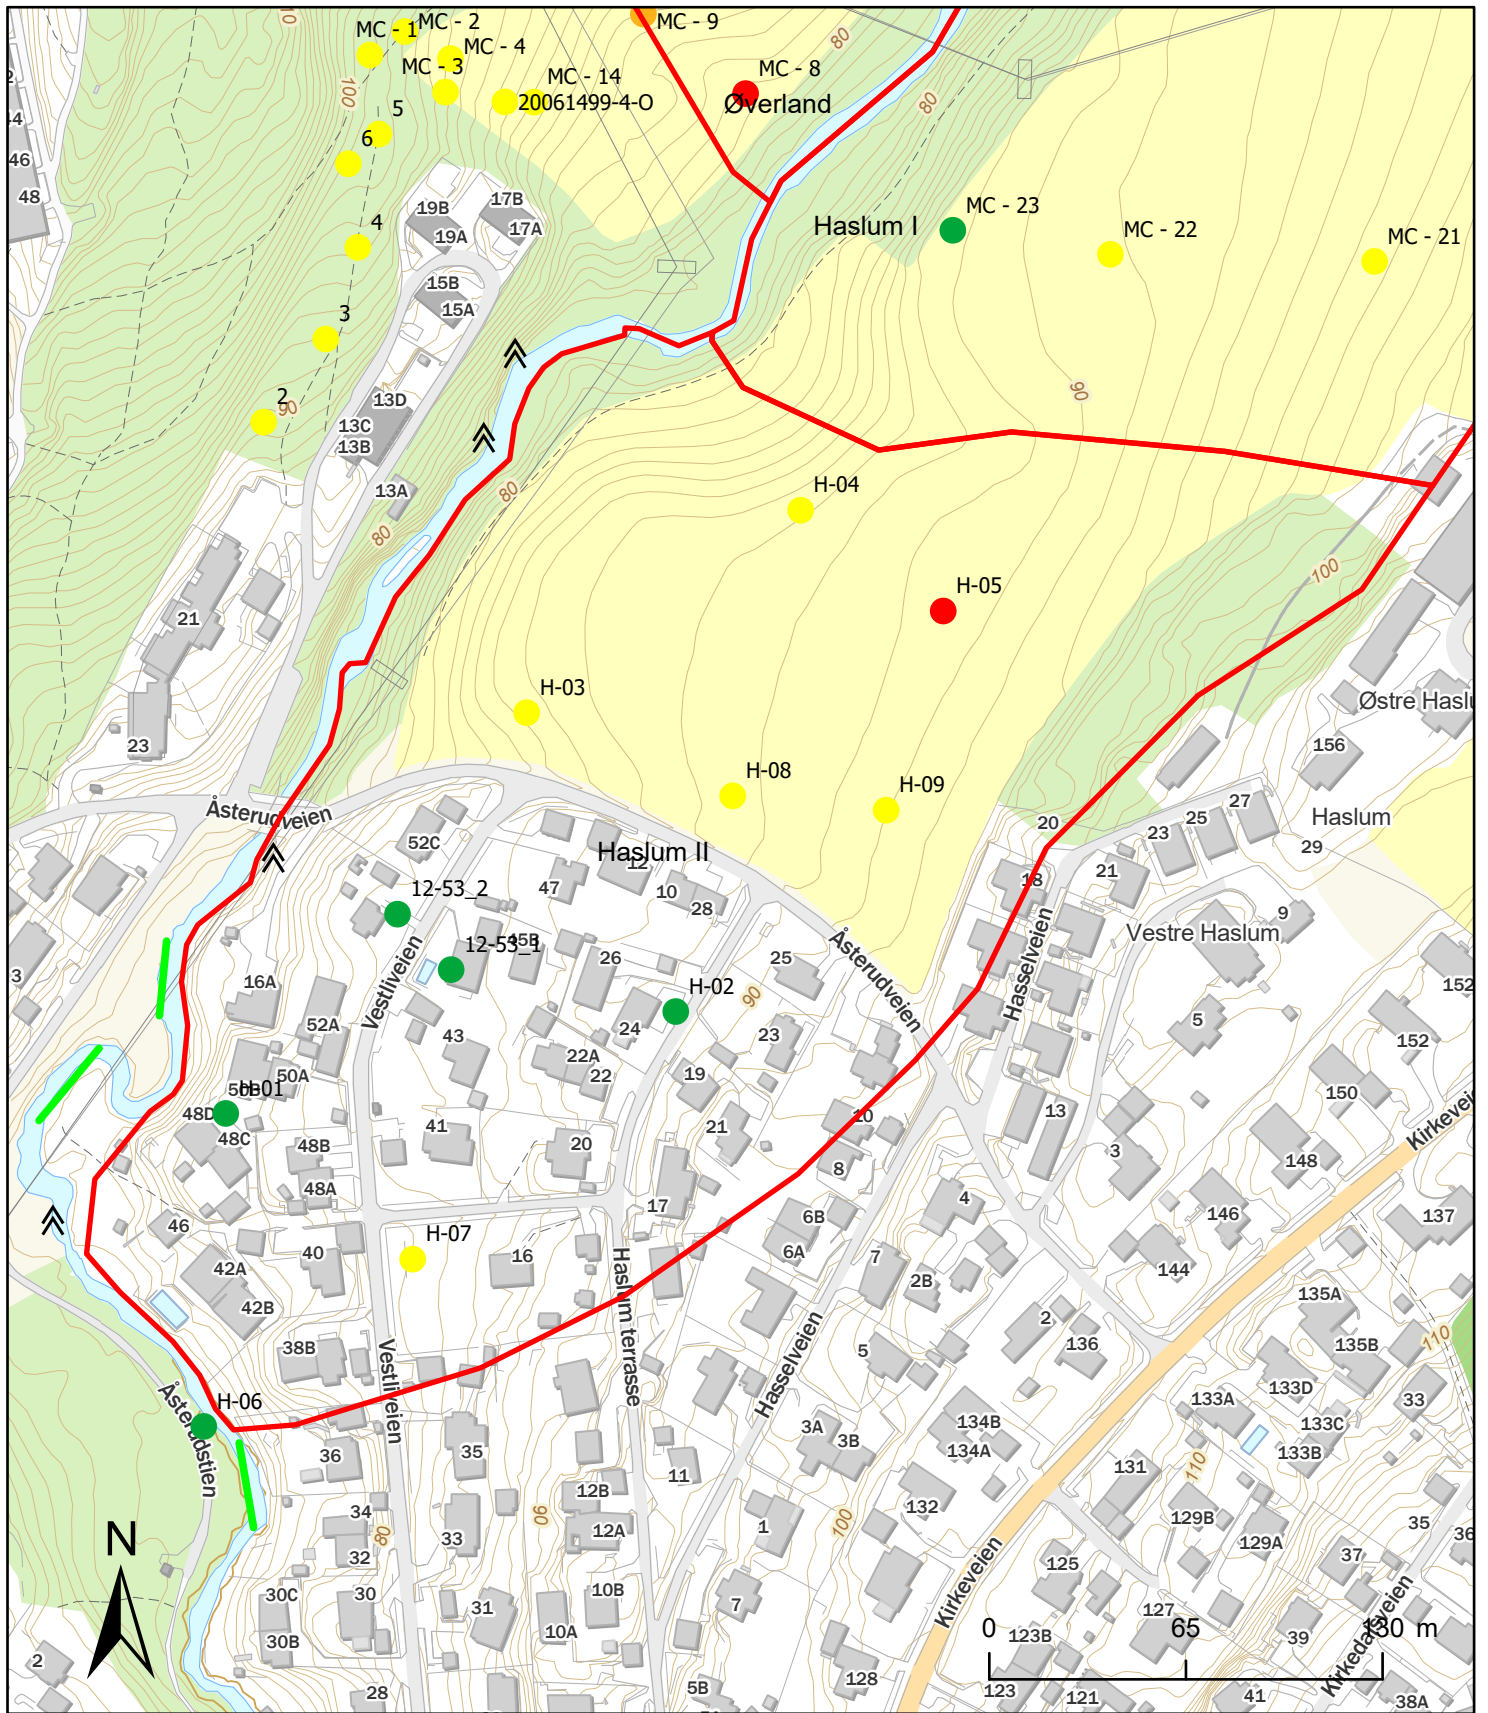
Tolkning grunnundersøkelser, bergobservasjoner og erosjon
Haslum II

På befaring i 2021 ble det ikke observert aktiv erosjon i Øverlandselva. Grunnundersøkelser utført i 2022 påviser mindre sprøbruddmateriale innenfor sonen enn tidligere antatt. Det er kun påvist sprøbruddmateriale i ett borpunkt, på åkeren nord for Åsterudveien. Det er derfor grunnlag for å redusere utstrekningen av kvikkleiresone Haslum II.

Tolkning av grunnundersøkelsene tilsier at det ikke er et sammenhengende lag med kvikkleire innenfor sonen som kan medføre fare for kvikkleireskred. Flere av de tolkede undersøkelsene er imidlertid kun dreietrykksonderinger, uten bergpåvisning eller prøvetaking (og påfølgende konusforsøk for evt. påvisning av ikke-kvikk leire).

Tolkning av grunnundersøkelser med vekt på forekomst av sprøbruddmateriale er vist i Tegning 215 – 225, Kart 202 og vedlegg A.

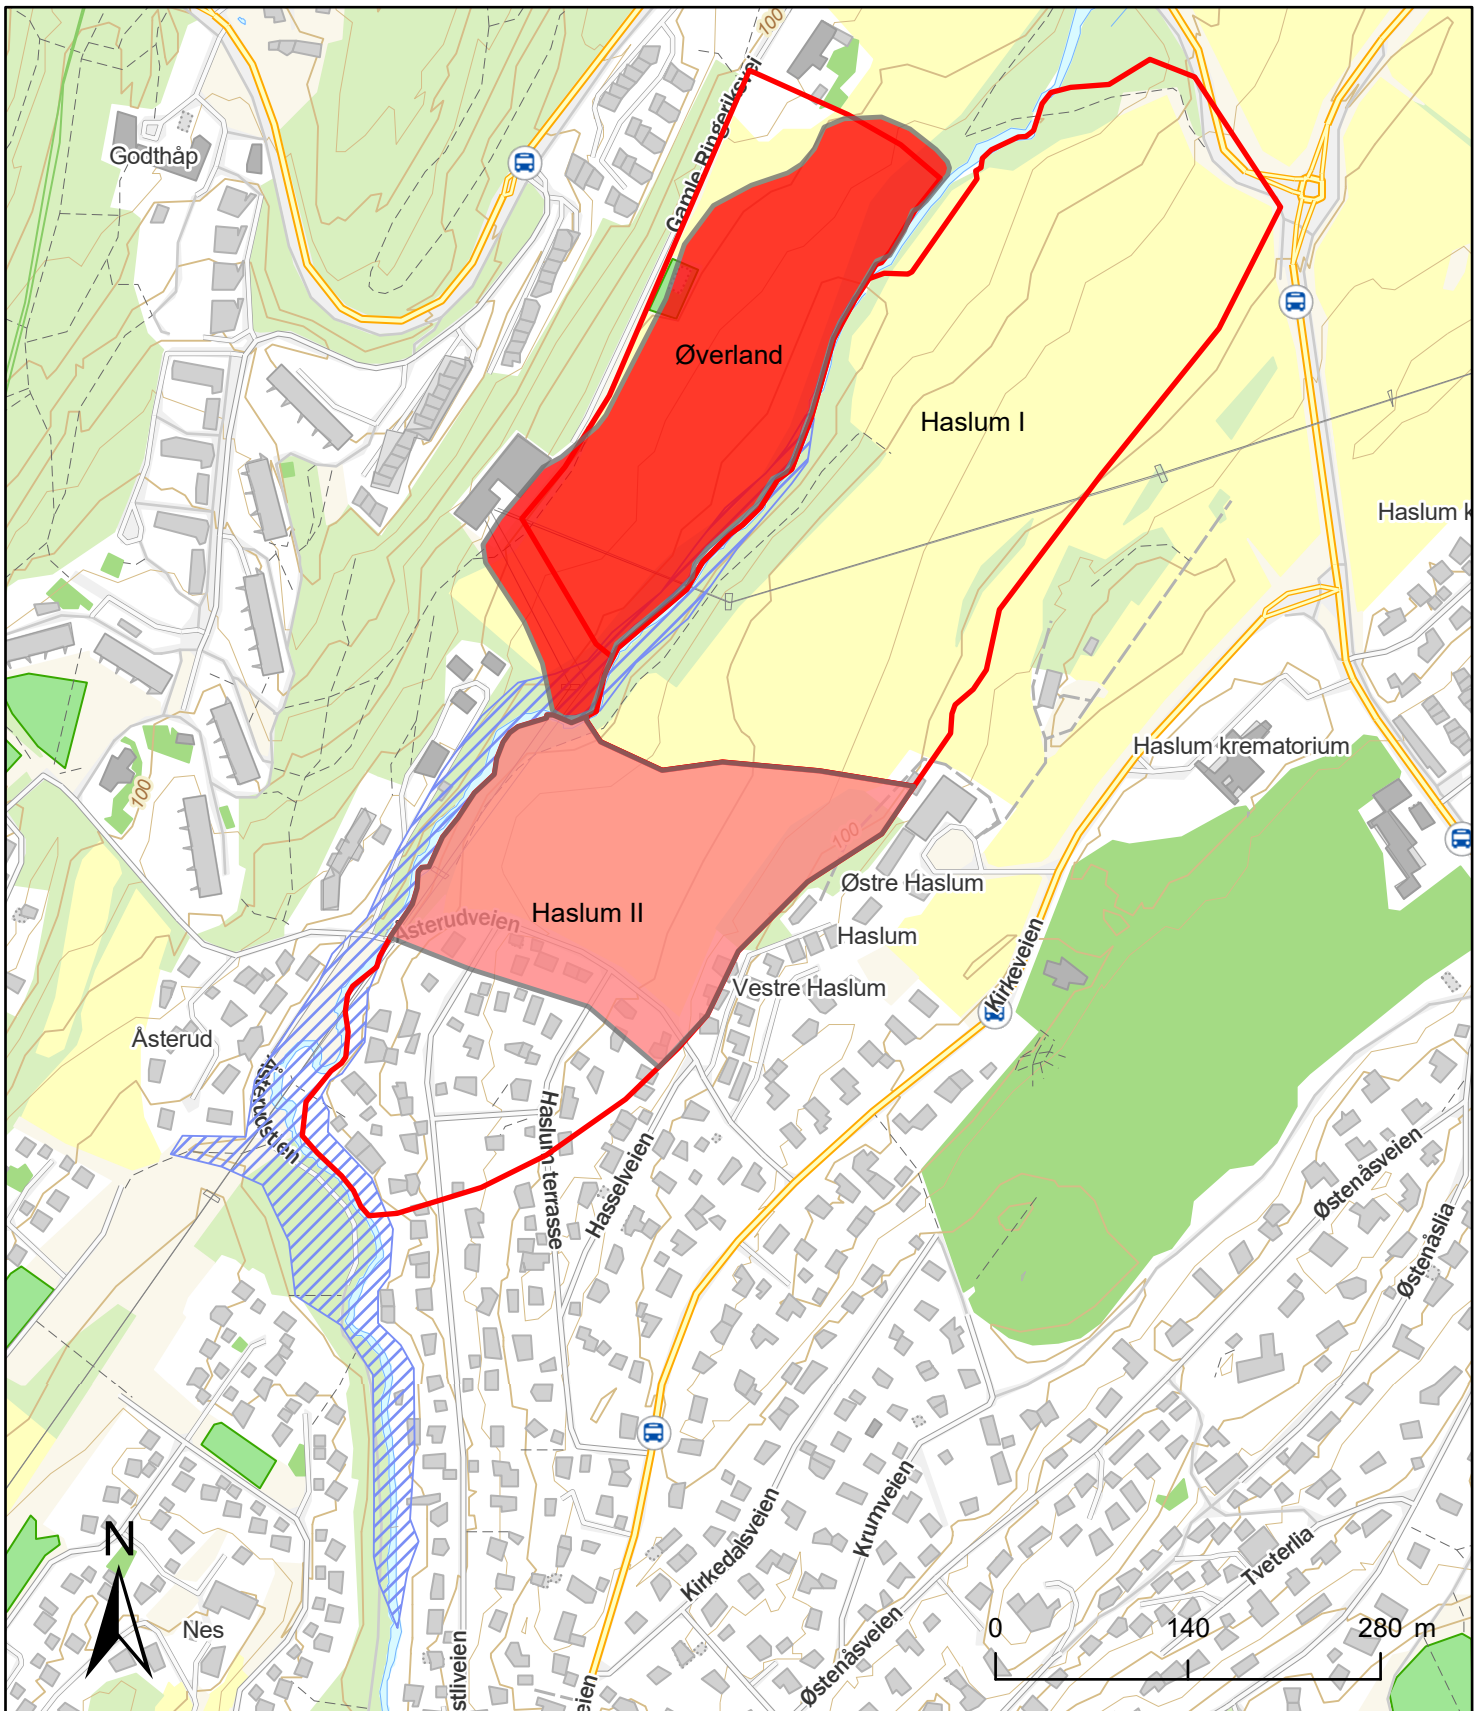
Bærum kommune
Skredfarevurderinger
 Sonegeometri per 2021, og oppdatert utløps- og løseområde (2023)
 Haslum II

På bakgrunn av at det kun er påvist sprøbruddmateriale i ett borpunkt innenfor *Haslum II*, er det grunnlag for å redusere utstrekningen av sonen. På jordet nord for Åsterudveien er det påvist et lag sprøbruddmateriale i borpunkt H-05, med antatt mektighet på omtrent 6 meter.

$3 \cdot L$, der L er lengden på løsneområdet¹ /19/. Øverlandselva går i et relativt flatt terreng, og dette gjør at skredmateriale vil kunne avsettes både opp- og nedstrøms. Antatt utløpsdistansen kan trolig justeres ned med sikker bergpåvisning samt laboratorietesting av leire som kan bekreftes å ikke være sprøbruddmateriale, i området fra bl.a. punkt H-03 og H-04 og ned mot Øverlandselva.

Anslått utløpsområde er skissert på Kart 302, og på faktaark for kvikkleiresonen Haslum II i Bilag 402.

NGI anbefaler å innskrenke sonen i sør, der det er utført flere grunnundersøkelser hvor leira er bekreftet å ikke ha sprøbrudsegenskaper. Det vil si at store deler av boligfeltet sør for Åsterudveien kan utgå som faresone. Sonegrense i nord opprettholdes, der borpunkt H-05 ligger.

Ny sonegeometri er vist Kart 302 og faktaark i Bilag 402.
