# RAPPORT

## Lerpeveien 367, områdestabilitet

Områdestabilitetsvurdering etter NVE veileder 1/2019

DOKUMENTKODE: 25055-RIG-R02  
DATO / REV: 2025-07-02 / 01

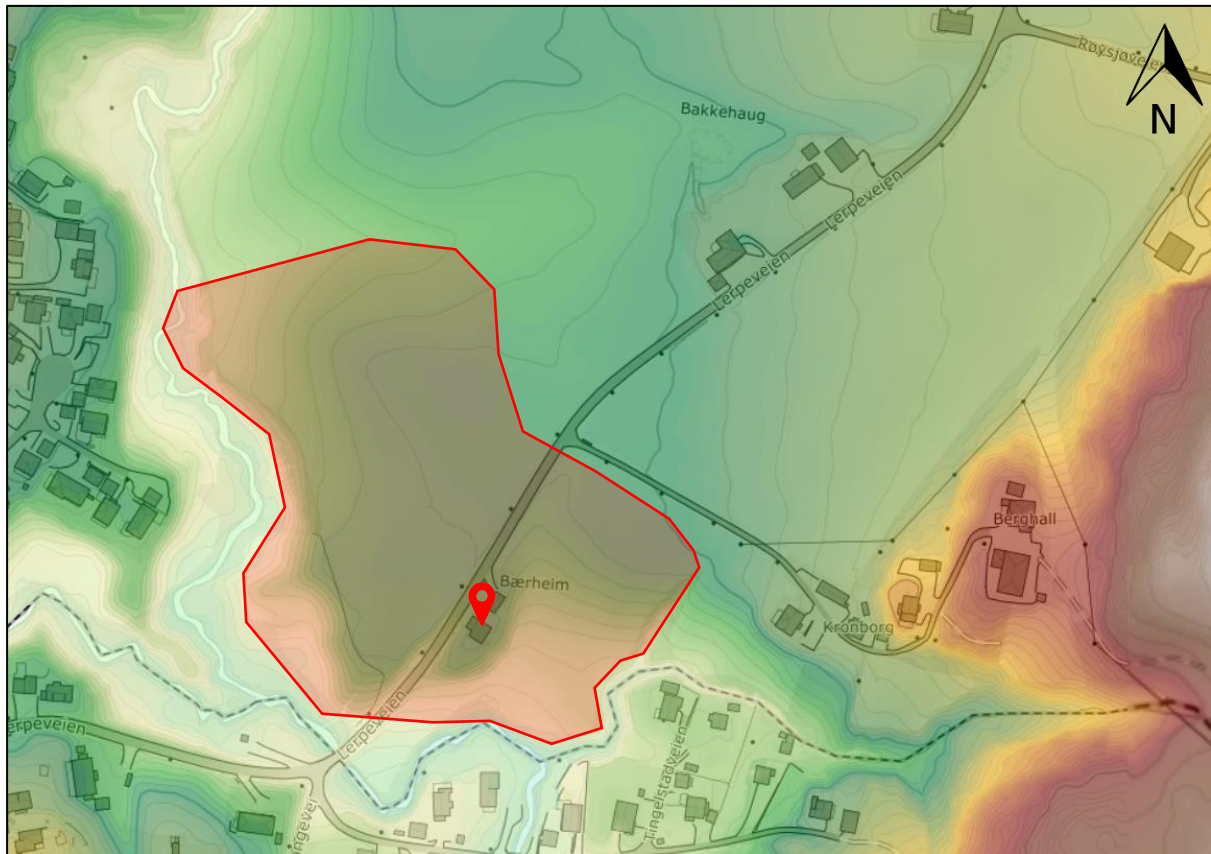
Figur 7 Opptegnet potensielt løснеområde for skred som starter i bekken sør for tiltaket.

Bekken på sørsiden av tomten ser ut til å være utsatt for erosjon. Ved å benytte terrengdata fra ulike årstall ser man at yttersvingene i bekken blir noe større over tid. Rundt 2009-2010 ser det ut til at det var noen større erosjonsskader rett sør for boligen i bekkens yttersving. Dette ble trolig rettet opp rundt 2017-2019 basert på kjørebilder fra Google [9] og nyere terrengdata.

Potensielt løsneområde skal etter NVEs kvikkleireveileder tegnes opp for å ta høyde for et retrogressivt skred som er skredtypen med størst potensiell utbredelse. Potensielt løsneområde avgrenses til 15 x skråningshøyde, som i dette tilfellet er på 11,5 meter. Det tilsvarer et område som strekker seg 172,5 meter bakover fra bekkekanten i kritisk snitt. Potensielt løsneområde er presentert i figur 7.

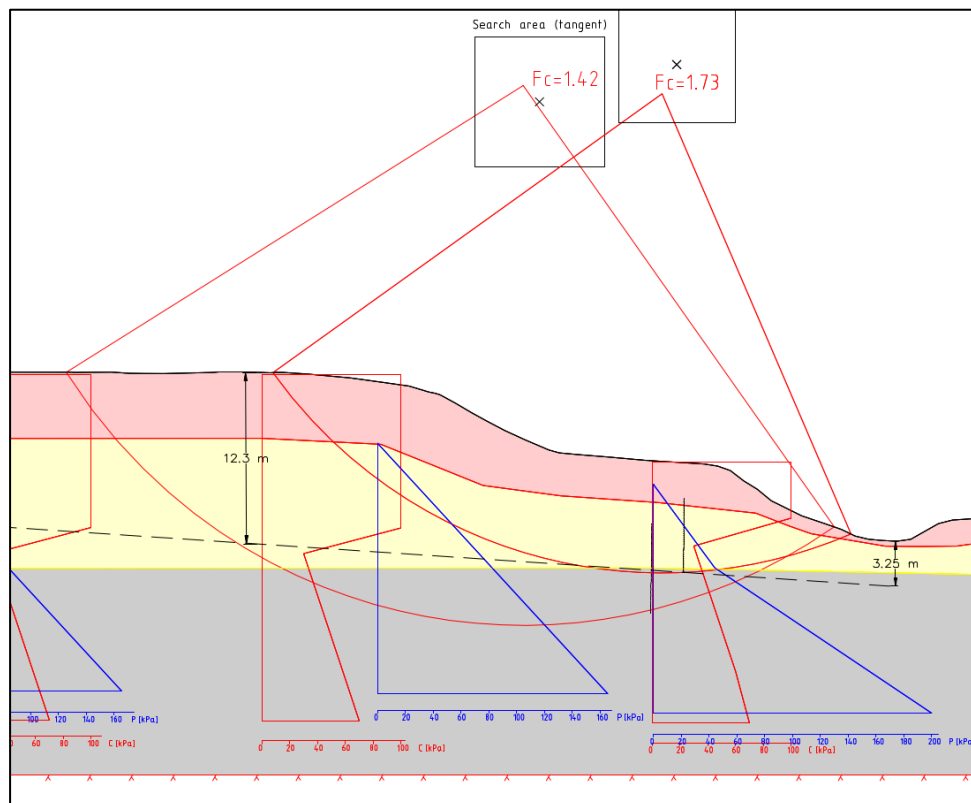
Figur 8 Utklipp fra beregninger som viser 1:15-linjen og lagdeling. Sprøbrudd er vist med grå farge.

Lagdelingen i snittet er basert på tilgjengelig informasjon fra grunnundersøkelsene. Slik lagdelingen er tegnet inn i profil A, se figur 8, kan det slås fast at største andel sprøbruddmateriale over 1:15-linjen under skråningsfoten gir et b/D-forhold tilnærmet 0 % er dermed godt under 40 %.

Det er også undersøkt b/D-forholdet når man tangerer 1:15-linjen med den dype glidesirkelen. Det medførte et b/D-forhold på ca. 23 %, og man er dermed under 40 % for dette tilfellet også.

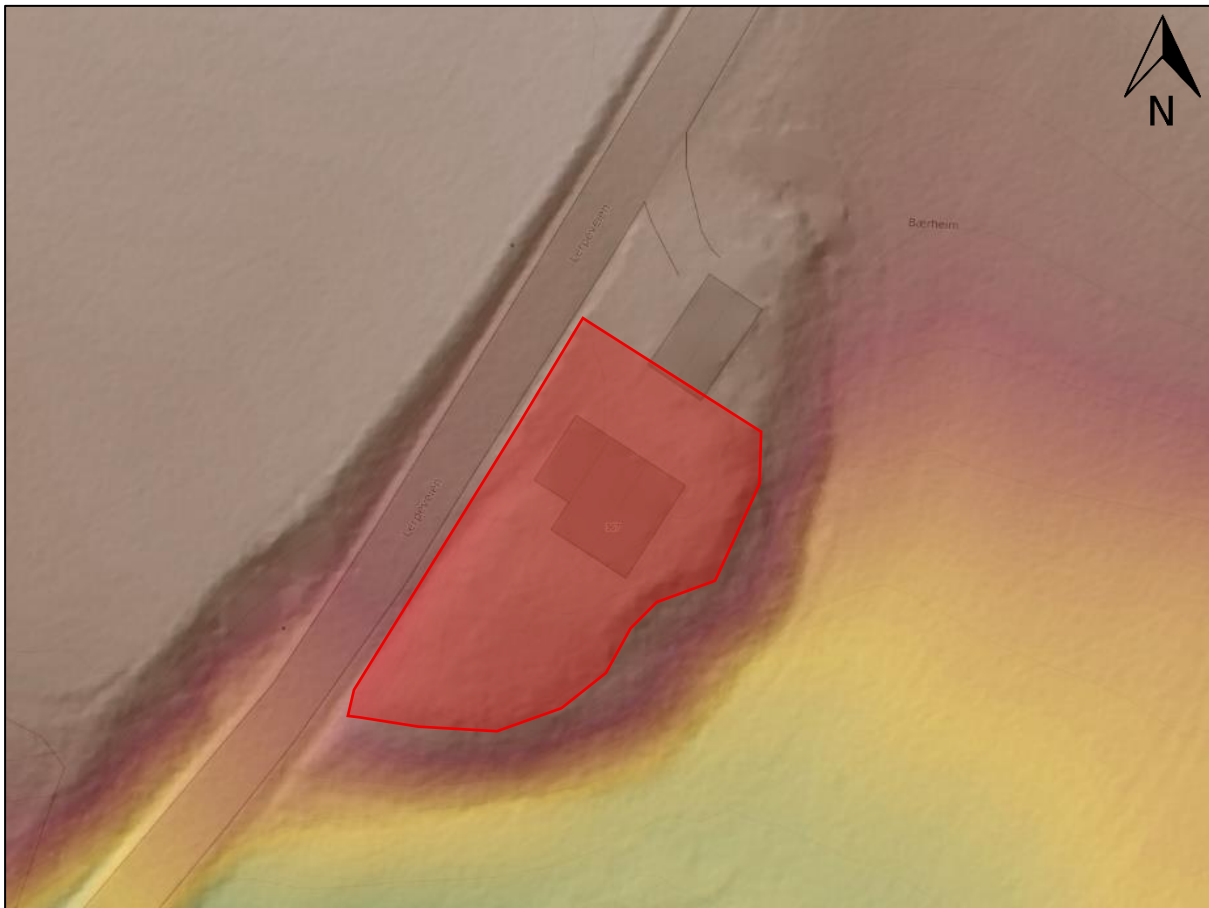
Figur 9 Sone som må avlastes med 0,5 meter.

Videre så er enebolig innenfor både vurdert løsneområde og kritisk glidesirkel om det skulle gå skred. Dagens sikkerhet mot områdeskred er  $F_{cu}=1,41$  i udrenert beregning. Ny enebolig er planlagt etablert på avlastet terreng ca. 1 meter under dagens terrengnivå. Avlastning fører til en forbedring av stabiliteten, og ny beregnet sikkerhetsfaktor er  $F_{cu}= 1,52$ . Tiltaket oppnår dermed tilfredsstillende stabilitet iht. kravene i kvikkleireveilederen.

Videre så er det krav til erosjonssikring for tiltak i tiltakskategori K1 og K3. Skråningen ned mot bekken må dermed erosjonssikres før enebolig og driftsbygning kan gjennomføres som planlagt.

Stabiliteten må ivaretas når grunnarbeidene utføres. Massene som graves opp må plasseres nord på tomten utenfor planlagt driftsbygning da det forventes behov for noe oppfylling her ut mot jorden for å sikre en jevnt flate, eller kjøres ut fra tomten til deponi. Massene kan ikke lagres i større hauger på tomten, spesielt innenfor skissert løseområde i tegning 25055-RIG-T101, da dette vil påvirke stabiliteten negativt midlertidig.
