Fremmede arter

Stengelsrud – Glabak og

Stengelsrud - Bevergrenda

Oppdragsnavn **Detaljplan for to kraftledninger til Kongsberg**
Prosjekt nr. **1350056643**
Mottaker **Norges vassdrags- og energidirektorat**
Dokument type **Vedlegg om fremmede arter langs trasé Glabak – Stengelsrud**
Versjon **1**
Dato **08.11.2024**
Utført av **Aidan Cameron MacDougald**
Kontrollert av **Kristian Marcussen**
Godkjent av **Michael René Helgestad**
Beskrivelse **Beskrivelse av registrerte fremmede arter i det aktuelle området for anleggsarbeid i forbindelse med ny 132 kV ledning fra Glabak – Stengelsrud.**

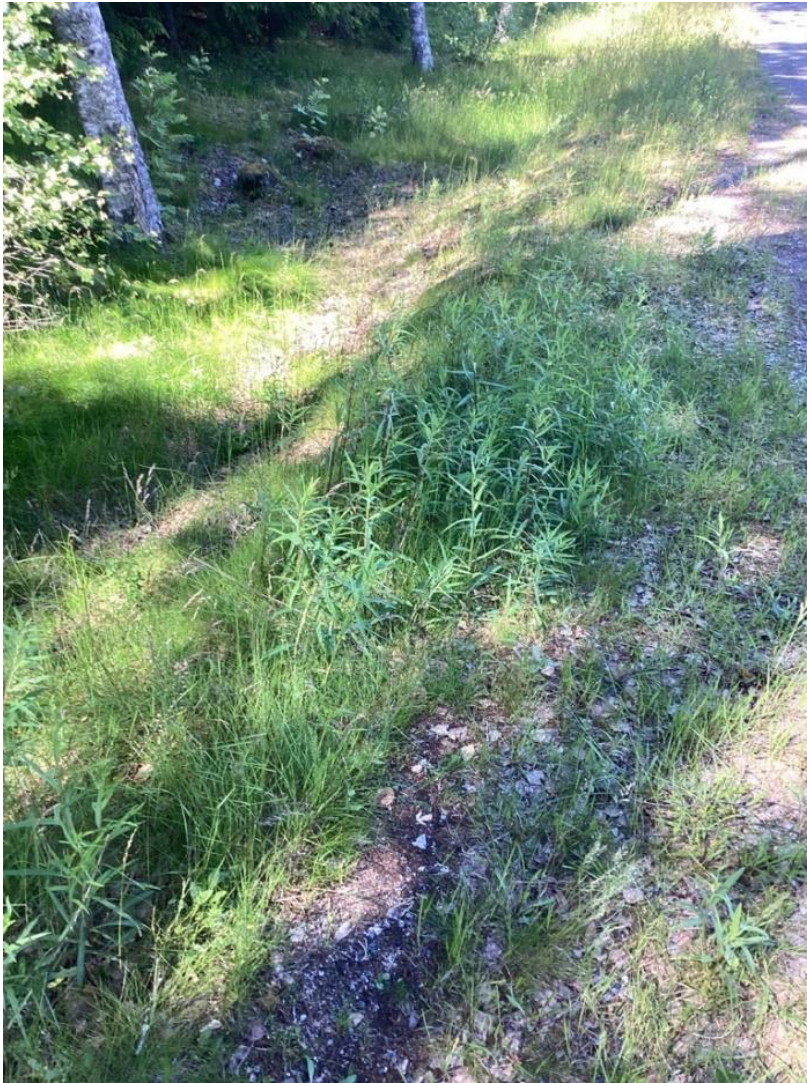
Figur 3-4: Funn av kanadagullris langs grusvei nord i strekningen.

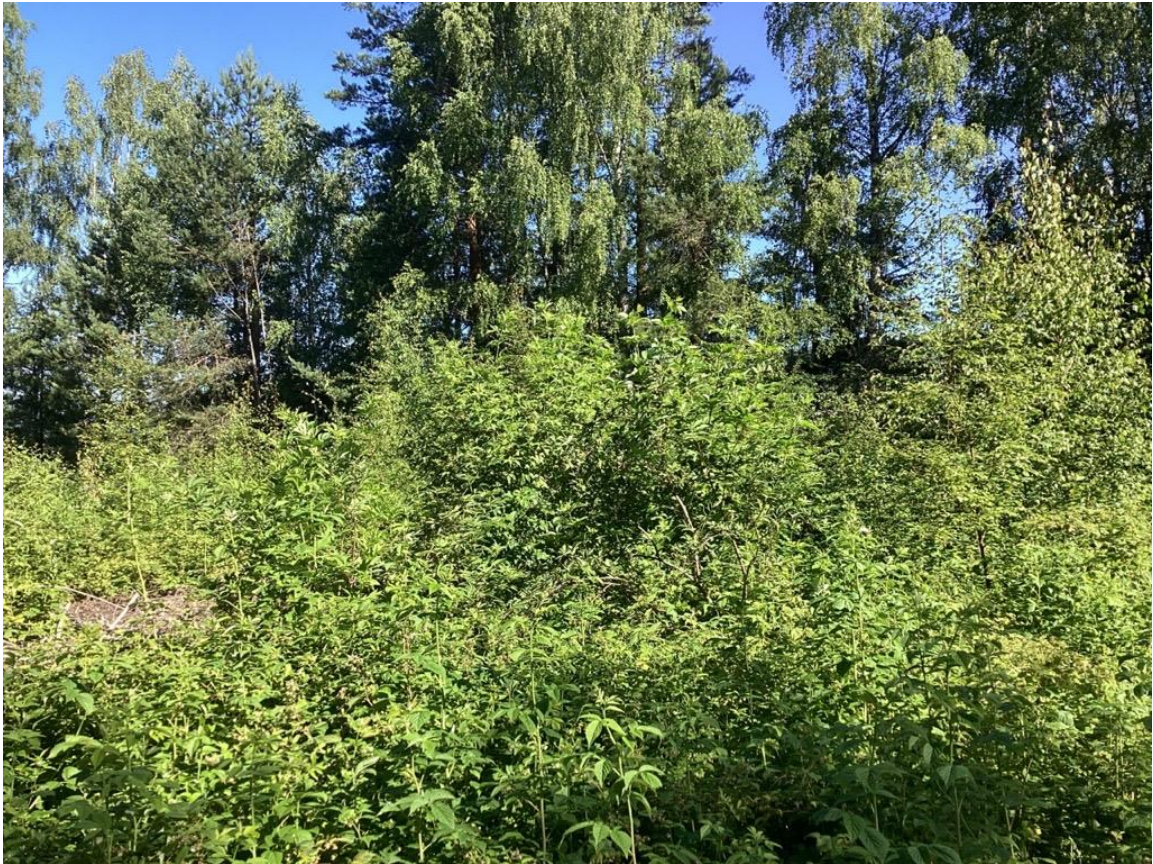
Figur 3-5: Forekomst av rødhyll i kratt langs nordre del av dagens trase.

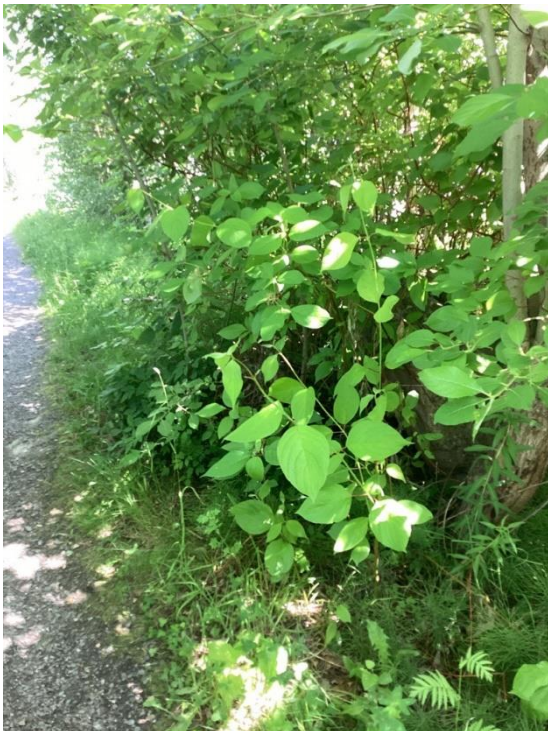
Figur 3-6: Parkslirekne langs tursti ved Skavanger.

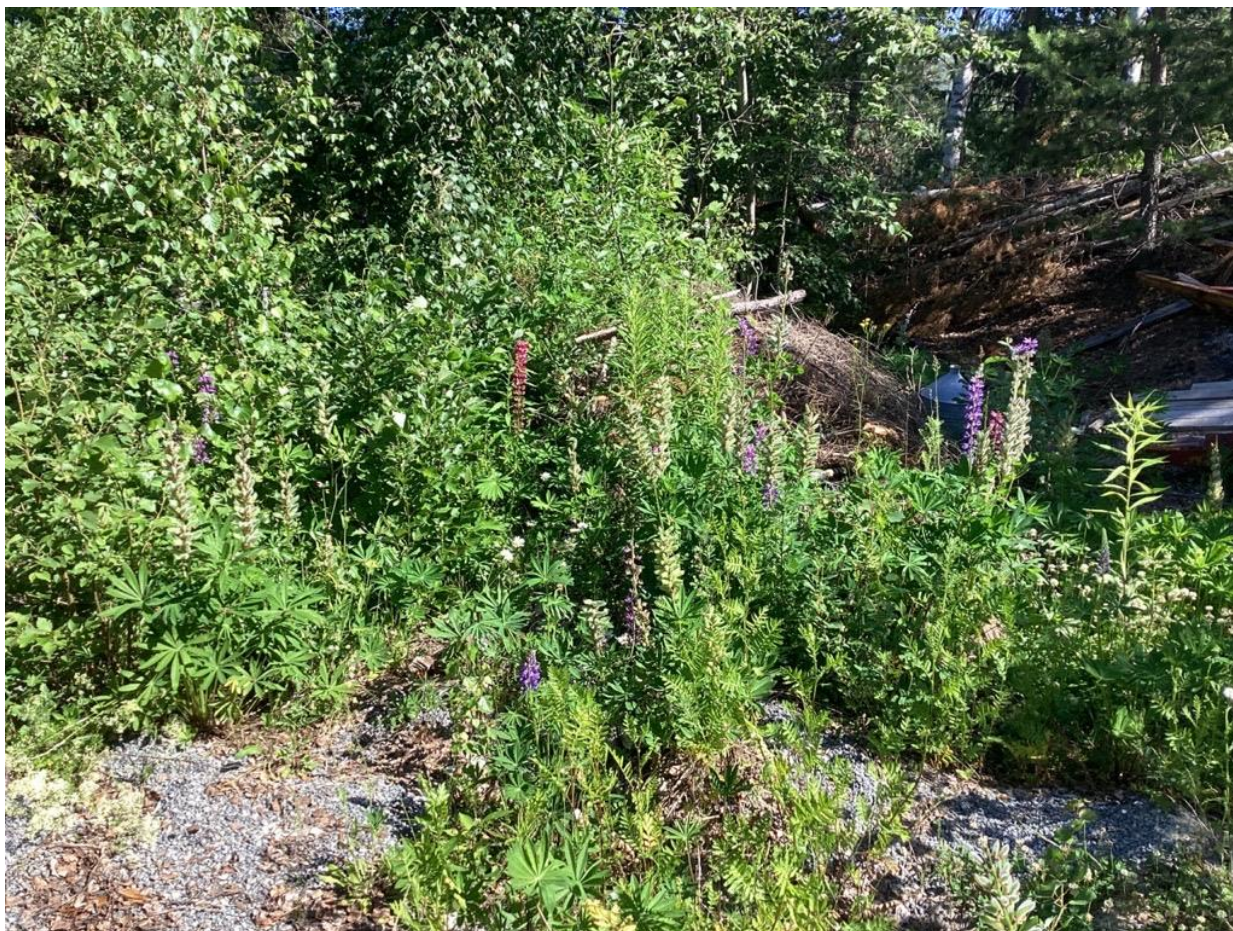
Figur 3-7: Hagelupiner på skrotmark ved Skavanger.

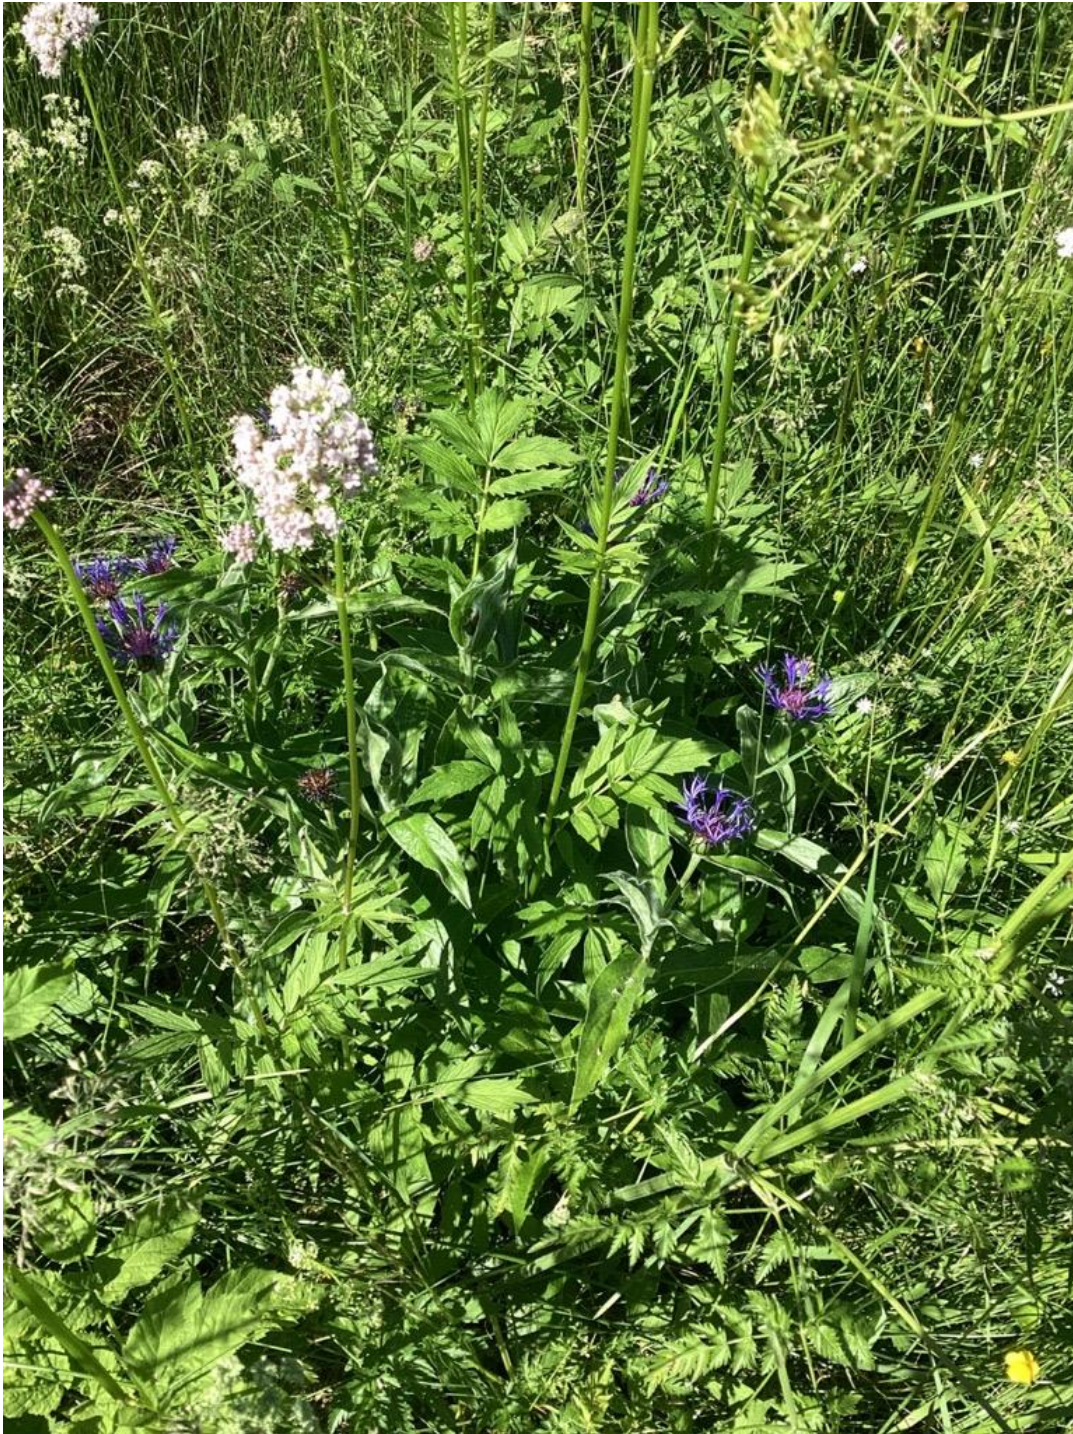
Figur 3-8: Honningknoppurt (lilla blomster) i kantvegetasjon langs lågen ved Skavanger.

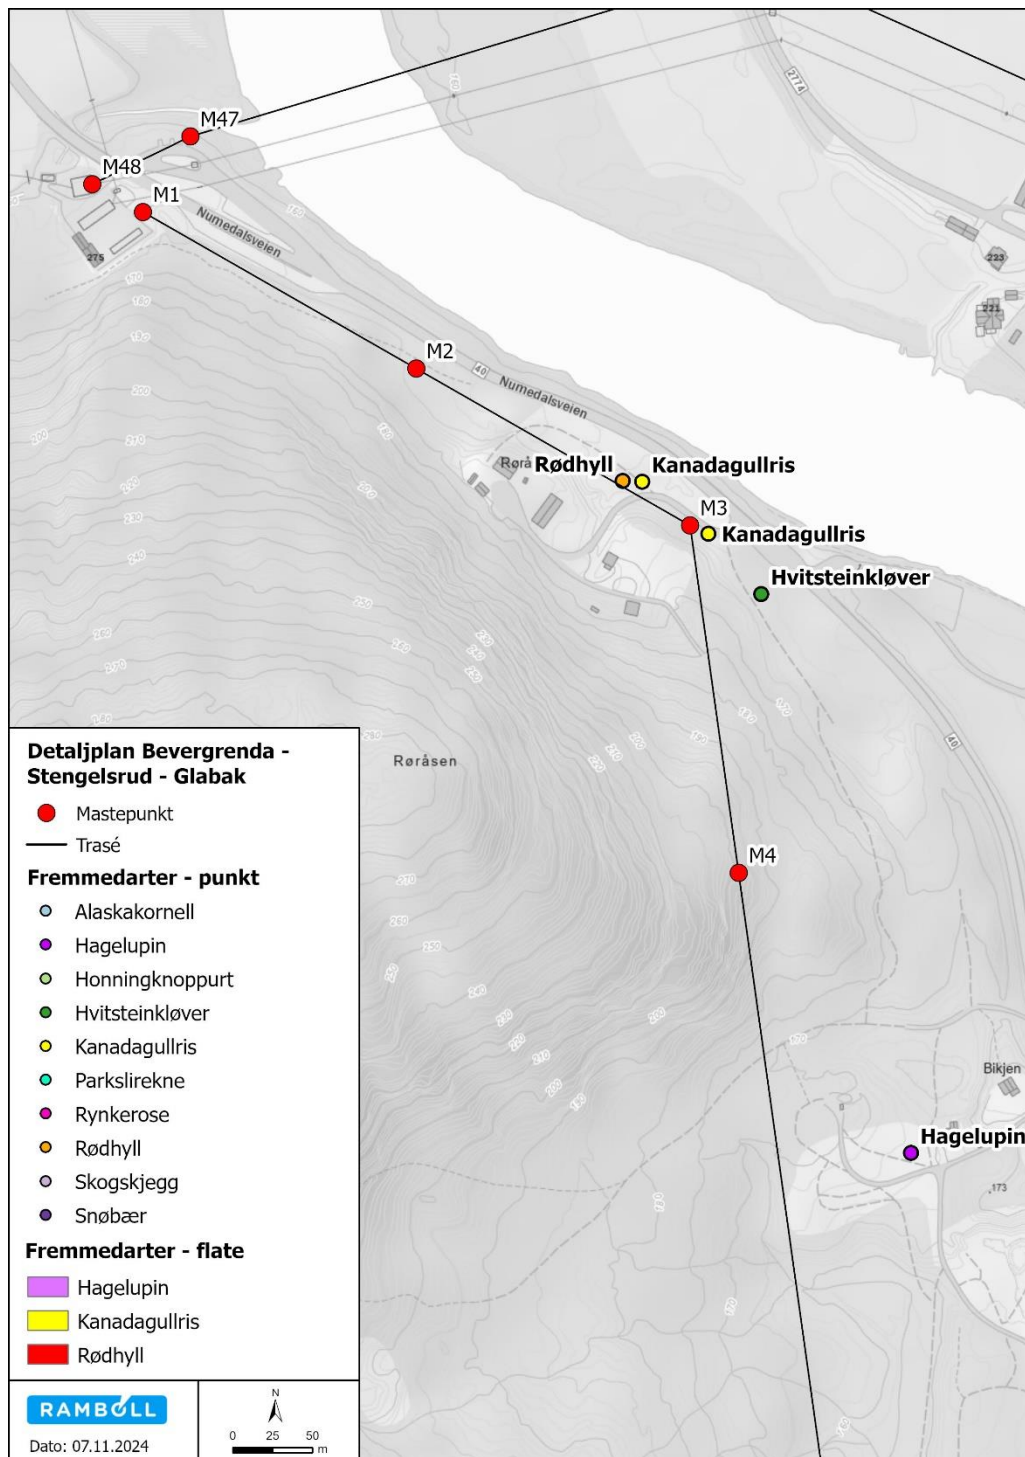
Figur 3-9: Fremmede arter nordre del.

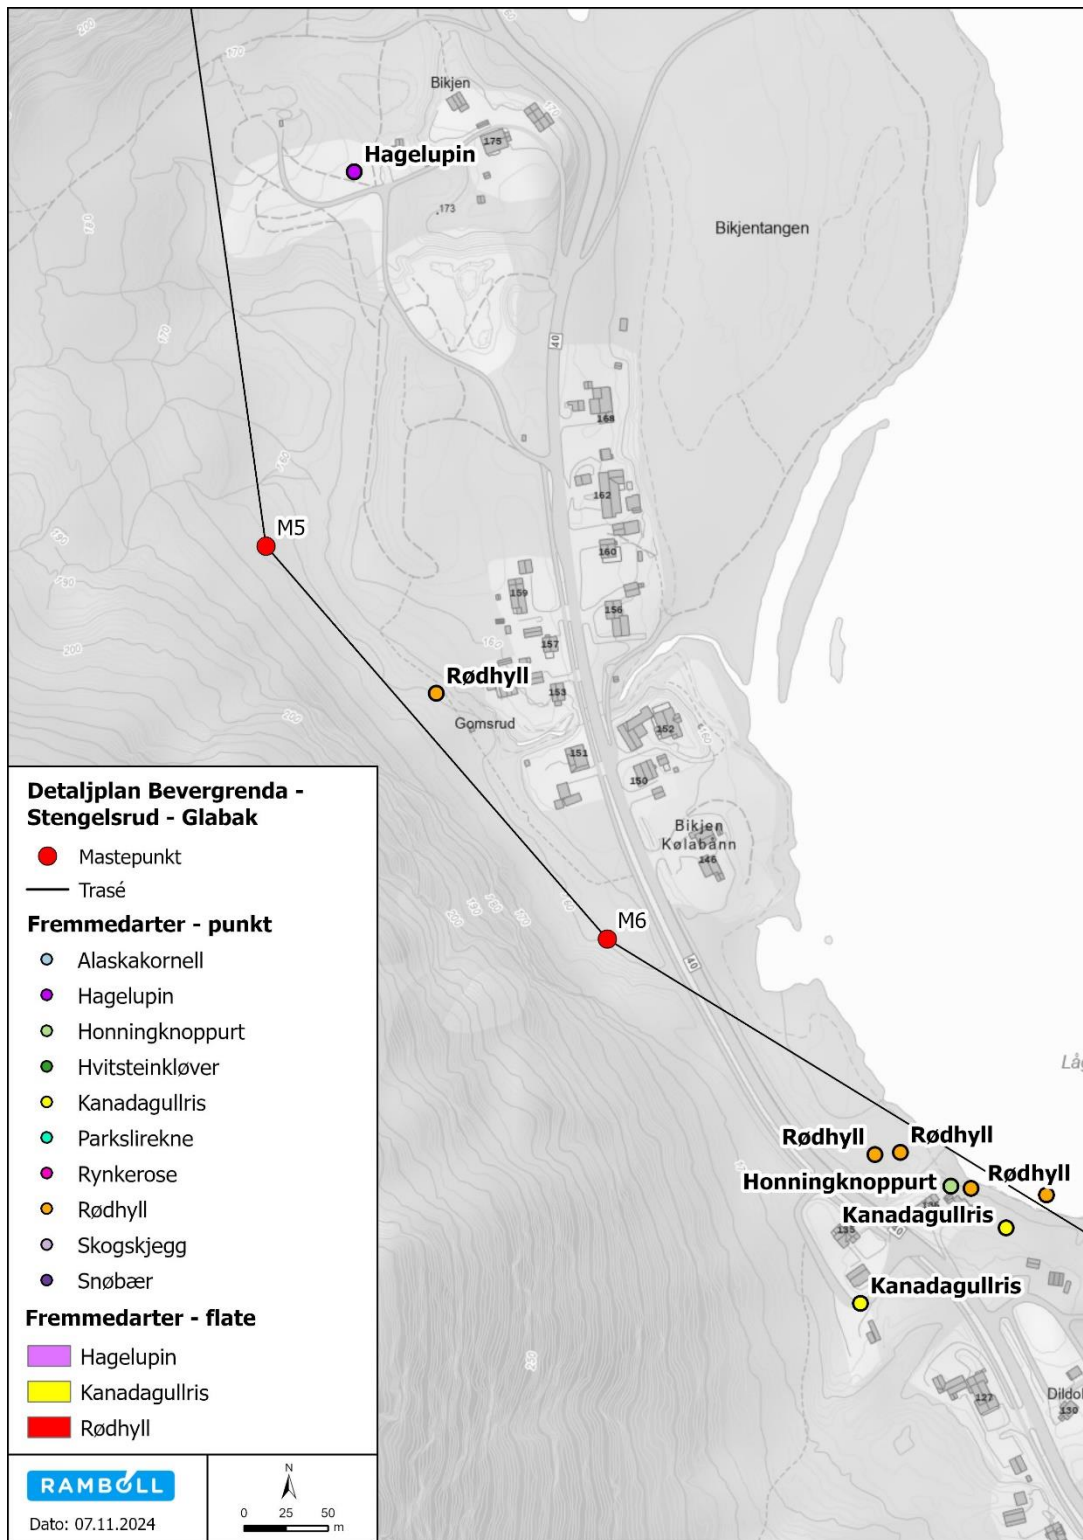
Figur 3-10: Fremmede arter nordre del.

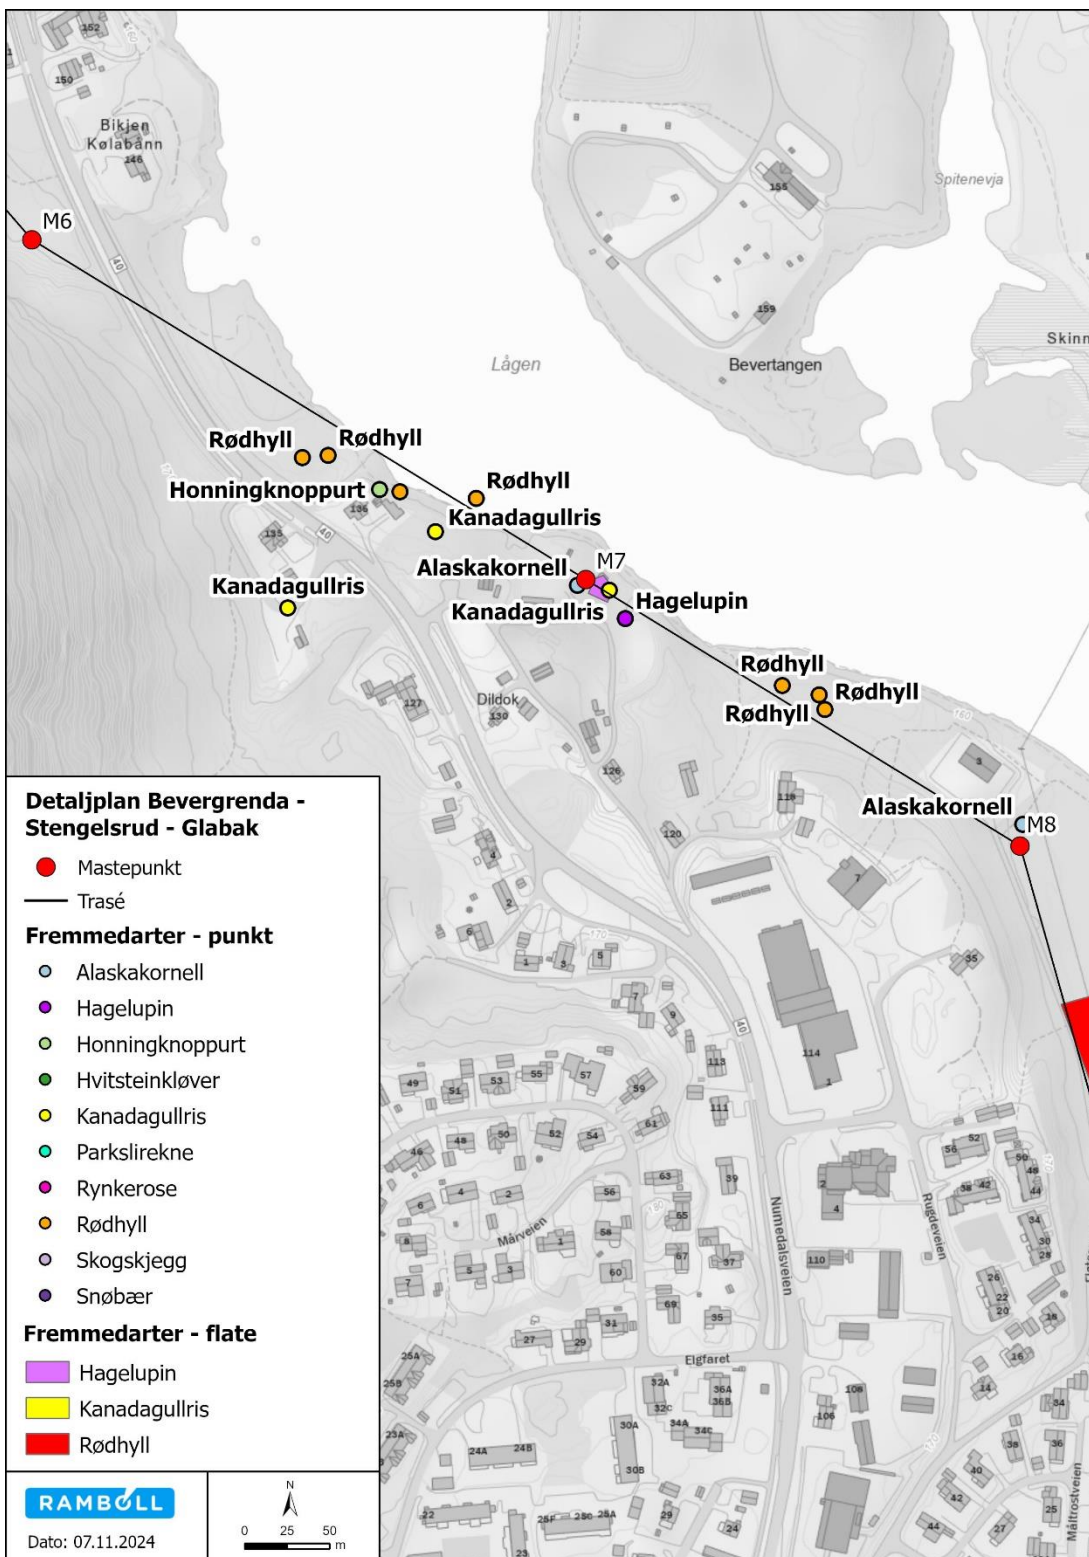
Figur 3-11: Fremmede arter nordre og midtre del.

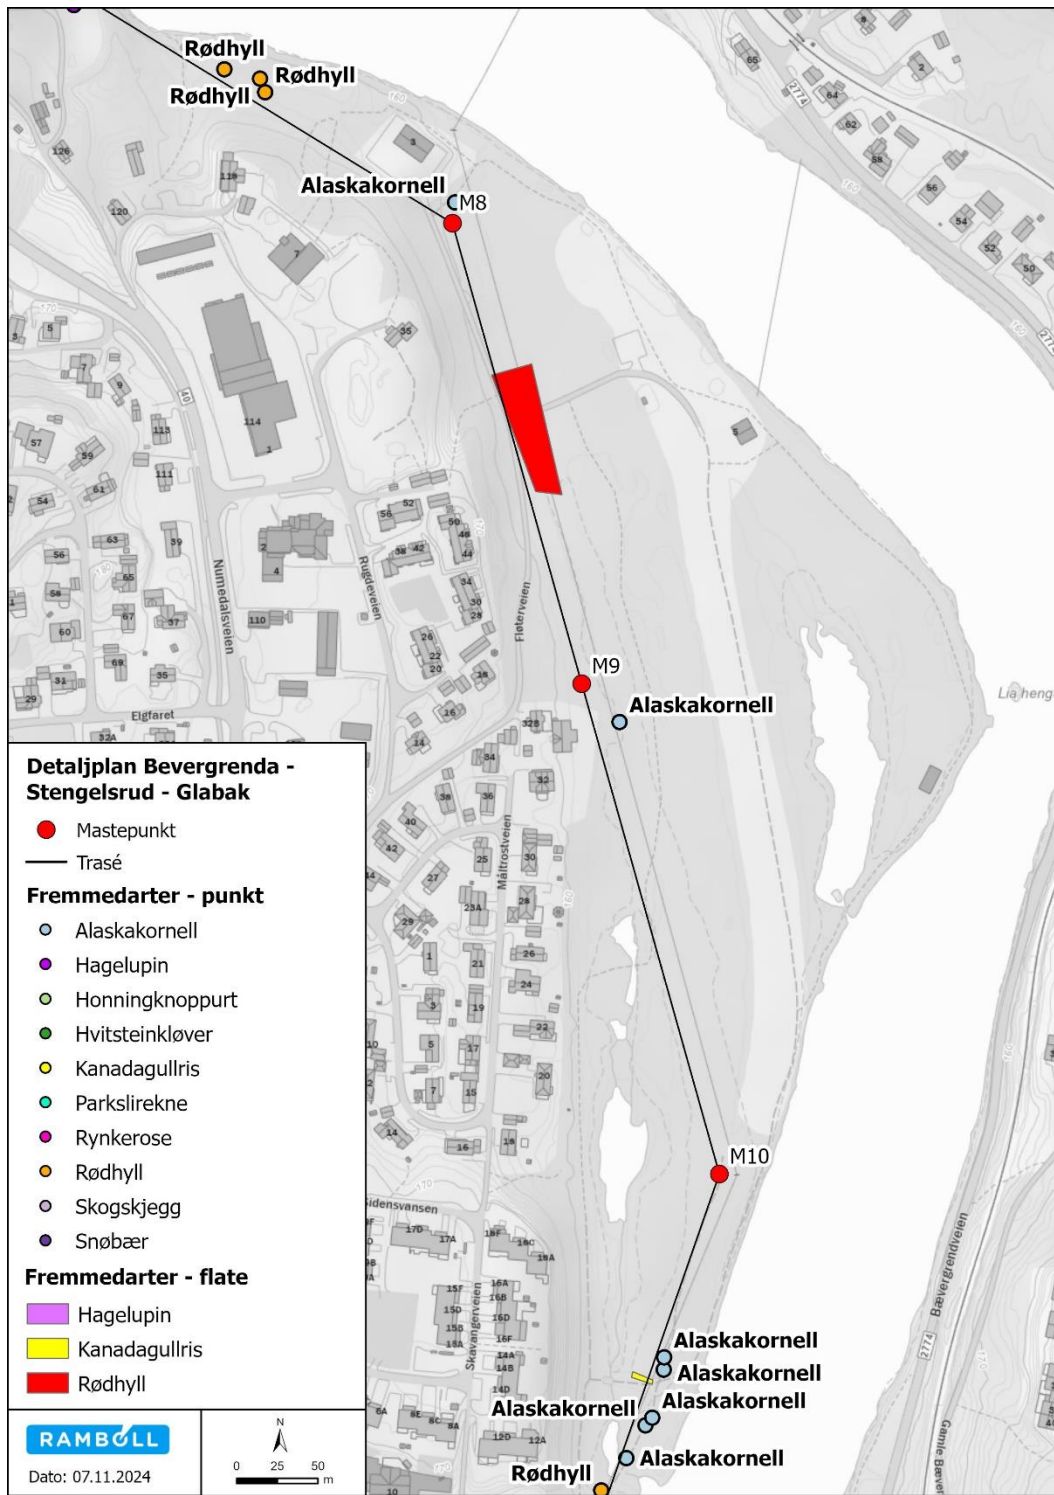
Figur 3-12: Fremmede arter midtre og søndre del.

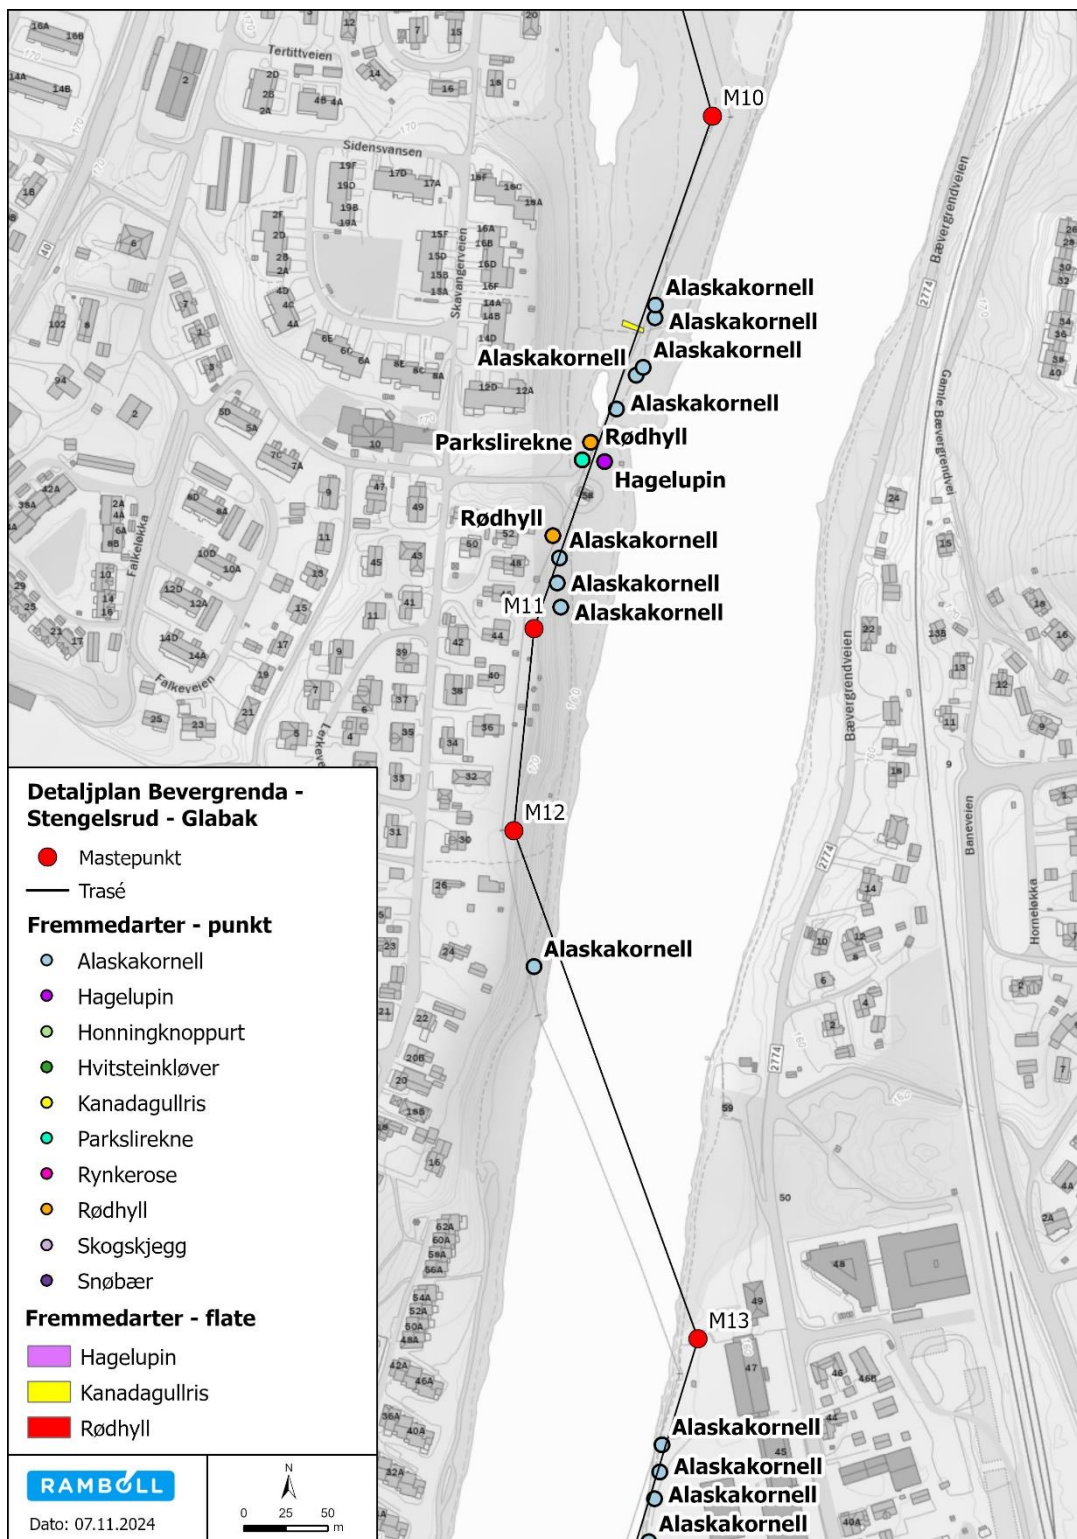
Figur 3-13: Fremmede arter midtre og søndre del.

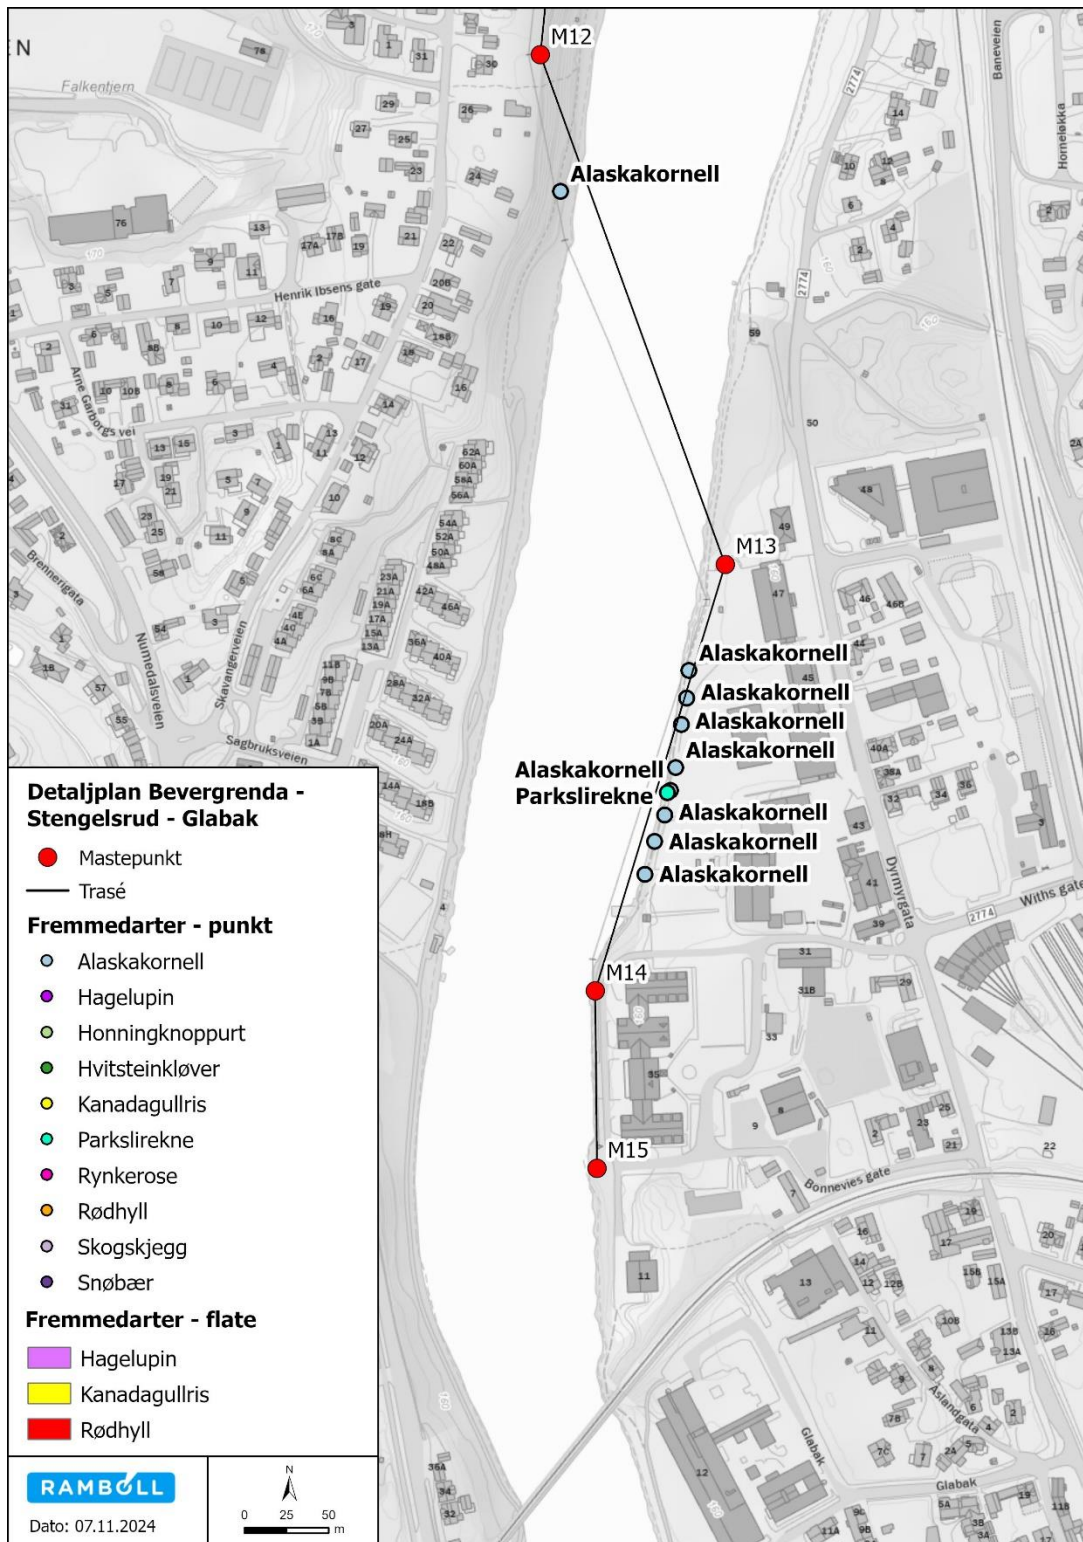
Figur 3-14: Fremmede arter søndre del.

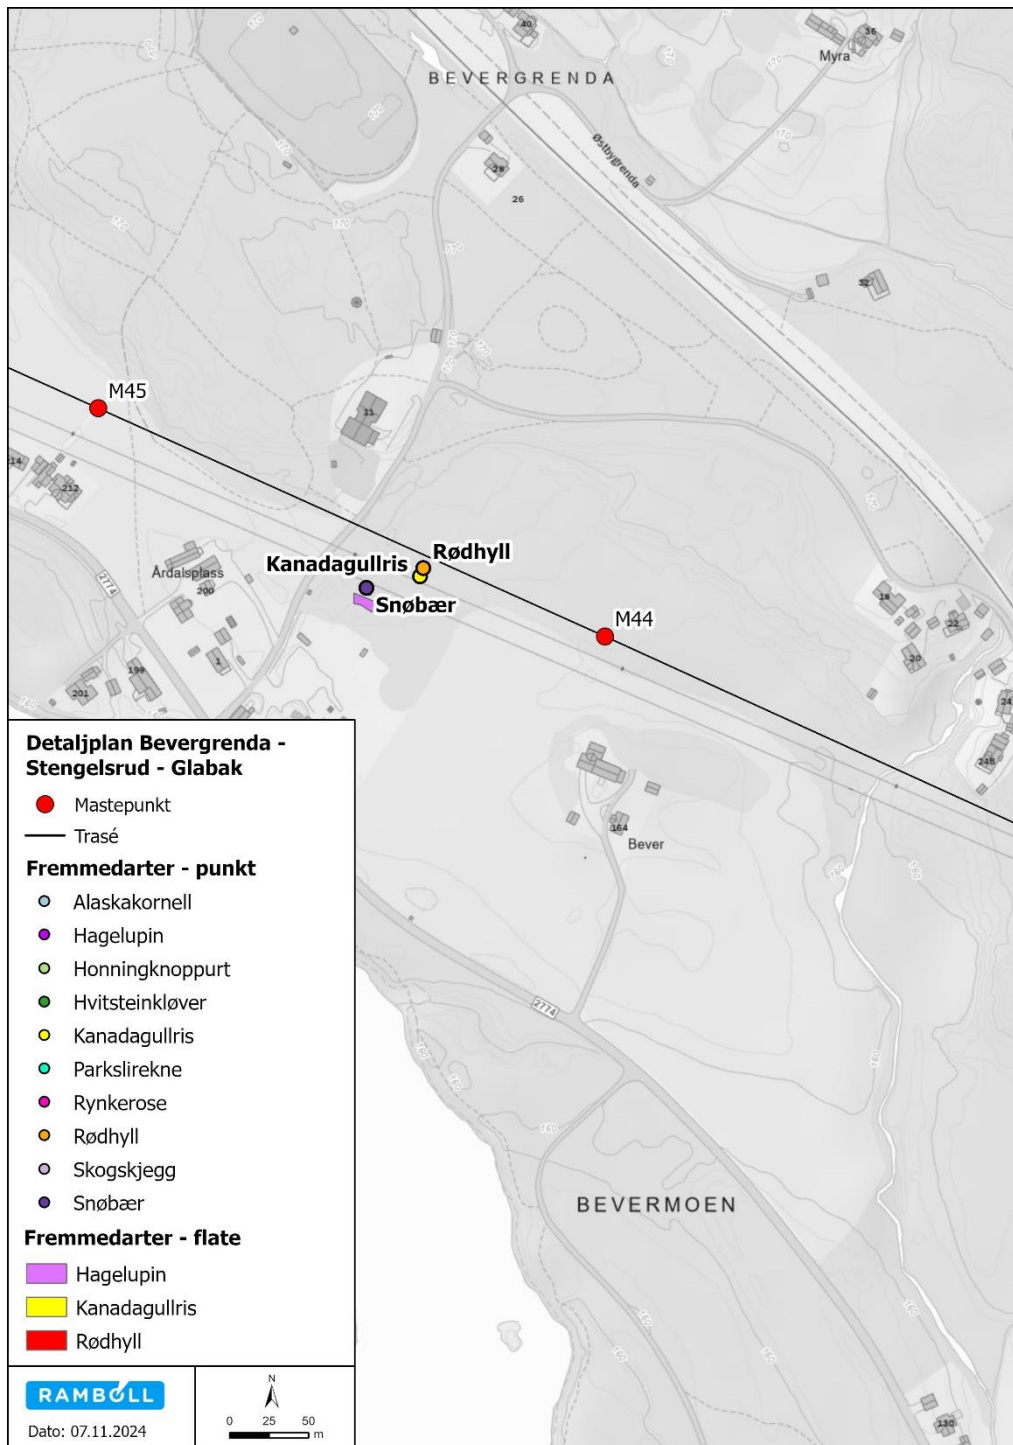
Figur 3-15: Fremmede arter Stengelsrud - Bevergrenda.
