Fra: GrunnTeknikk AS

Dato: 03.09.2021
Dokumentnr: 115636n1
Prosjekt: 115636
Utarbeidet av: Stian Tovsen
Kontrollert av: Olav Frydenberg

Skien. Nenset park Områdestabilitet

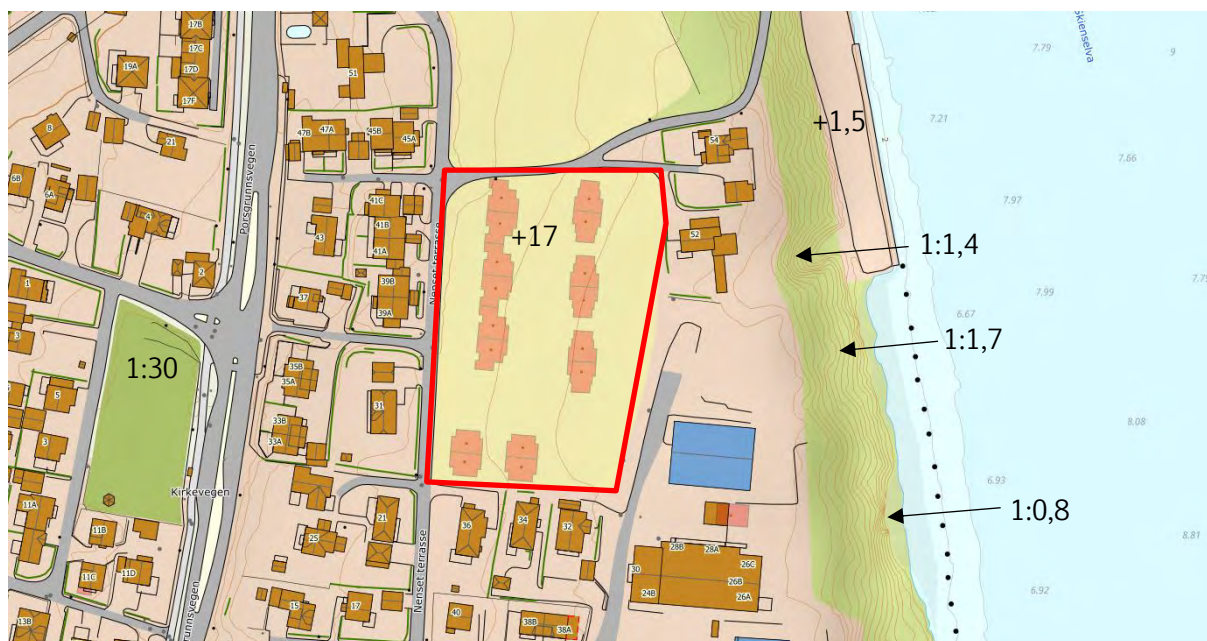
Figur 2. Utklipp fra norgeskart.no med skissering av aktuelt område.

Mot sørøst faller terrenget til Skjenselva på kote +0, med gjennomsnittlig terrenghelning som vist på figur 2. Enkelte lokale områder står i dag med ant. «rasvinkel» for løsmasser.

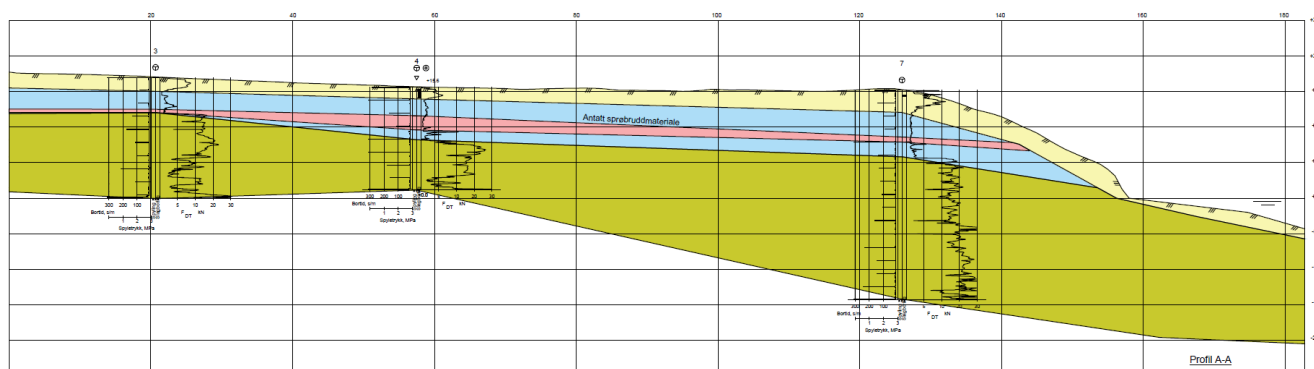
Figur 3. Utklipp fra profil A, med skissering av utførte grunnundersøkelser og lagdeling.

Figur 3 nedenfor viser utklipp fra profil A, med skissering av utførte grunnundersøkelser og lagdeling. Registrerte sprøbruddmaterialer er markert med rød farge.

Grunnundersøkelsene viser generelt et topplag av antatt sand/silt med mektighet ca. 1,5 til 3 m.

Derunder er det registrert noe bløtere forhold av antatt lagdelt silt/leire med varierende innhold av sand og mektighet inntil ca. 8,5 m. Stedvis klassifiseres dette laget som sprøbruddmaterialer, dvs. at massene mister betydelig fasthet ved omrøring.

Ut ifra utførte og eksisterende grunnundersøkelser tolkes laget med sprøbruddmaterialer å ligge over elvespeilet.

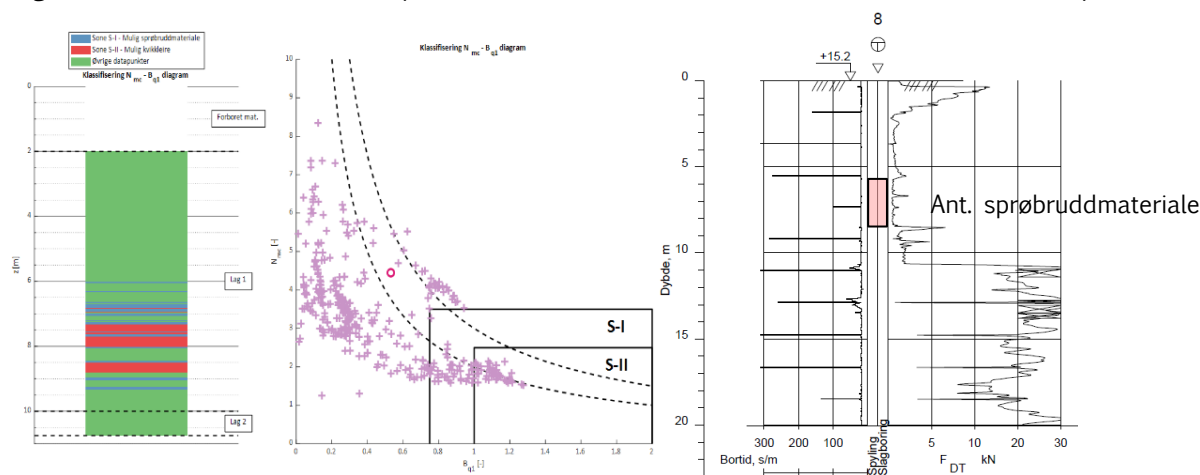
Figur 4. Tolket sprøbruddmateriale fra CPTU (N_{mc} - B_{qt} diagram) og totalsondering i borepunkt 8 [3]

Figur 4 nedenfor viser tolket sprøbruddmateriale fra CPTU og totalsondering i borepunkt 8.

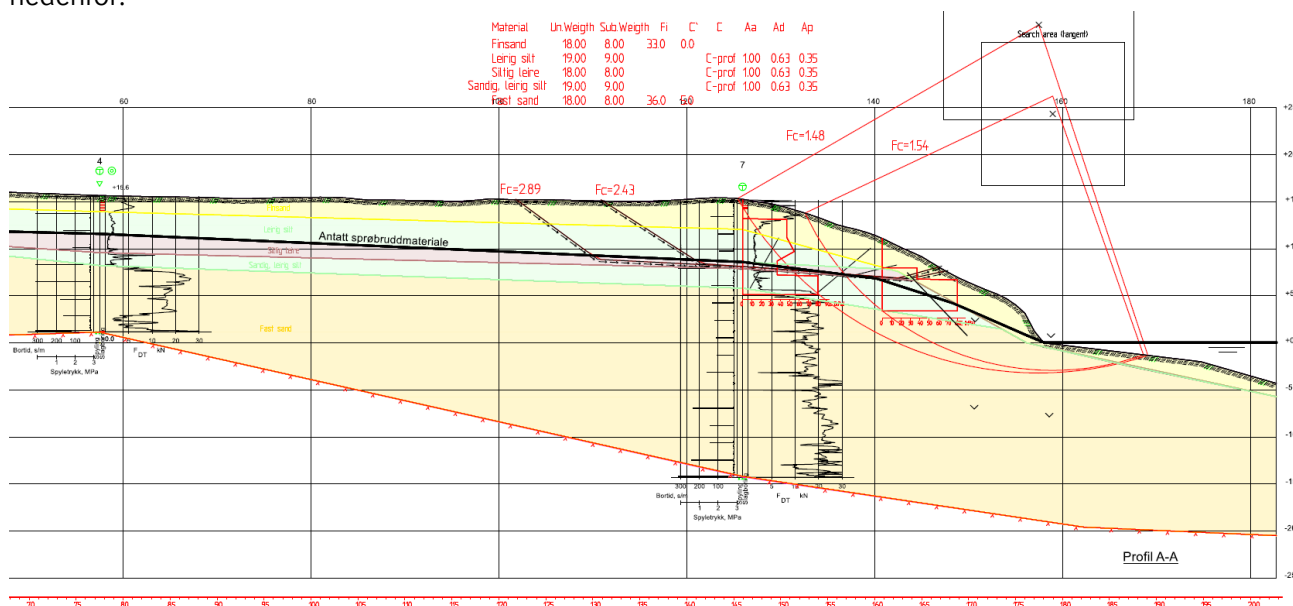
Figur 5. Stabilitetsberegninger profil A, totalspenningsanalyse

Beregningen viser tilfredsstillende sikkerhet i totalspenningsanalyse iht. sikkerhetskrav gitt i NVE's veileder [1]. Det er ikke tatt høyde for effekt av sprøbrudd, siden planlagt tiltak ikke vil medføre en forverring av dagens situasjon.

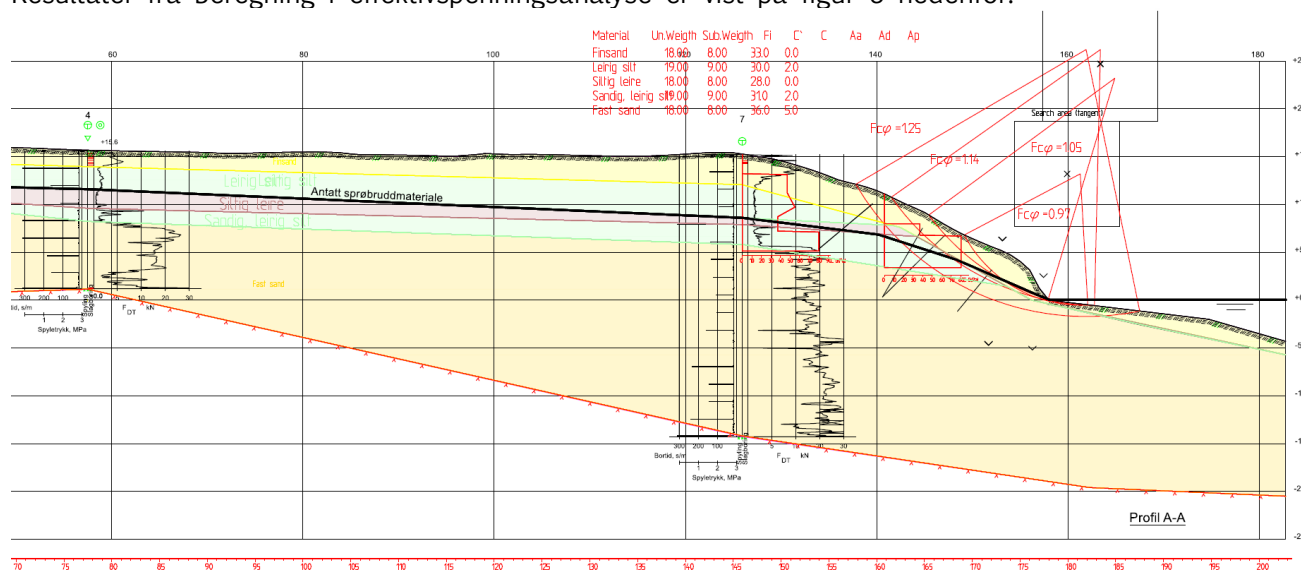
Figur 6. Stabilitetsberegninger profil A, effektivspenningsanalyse

Beregningen viser generelt lav sikkerhet for overflateglidninger i det aktuelle profilet.

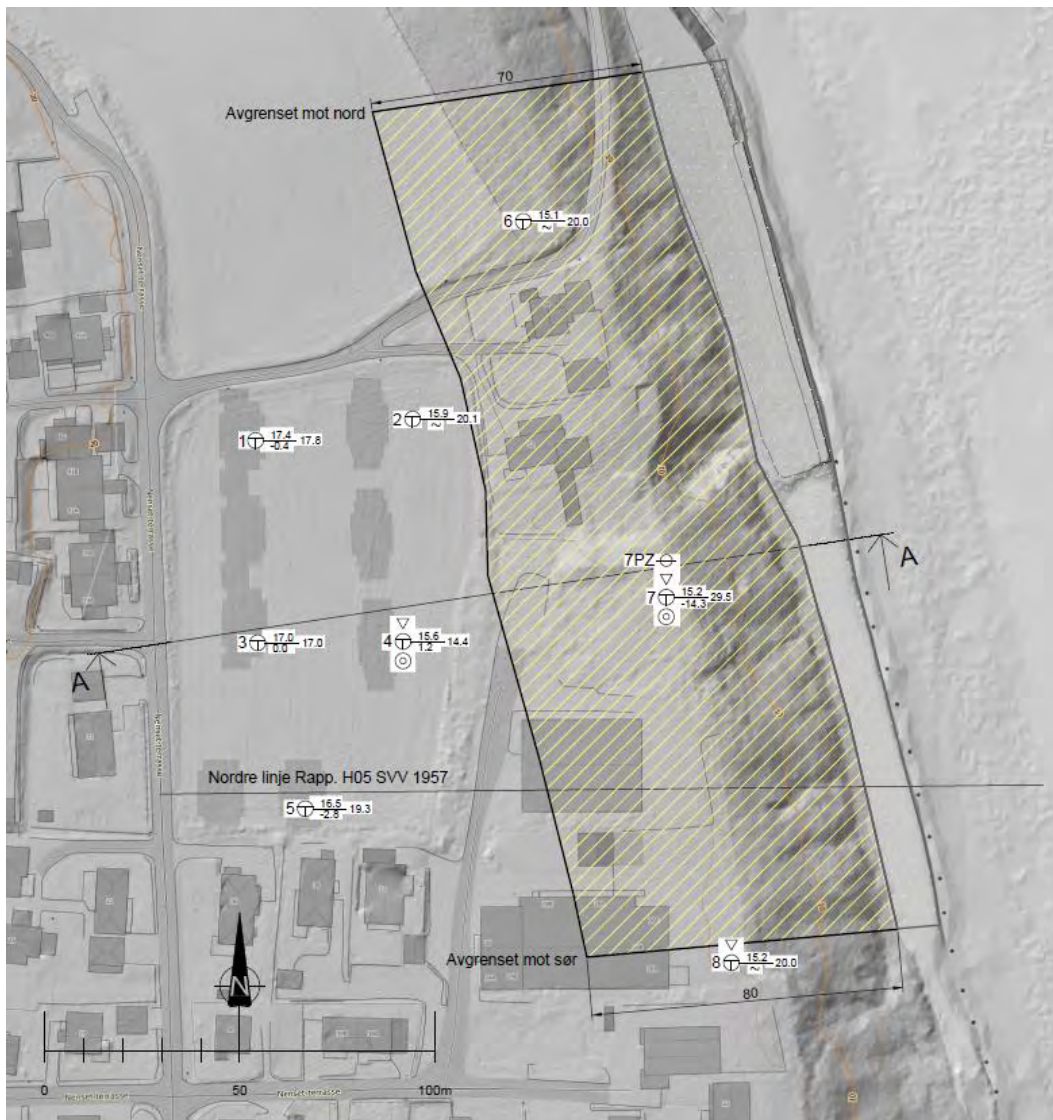
Figur 7. Utklipp fra tegning 115636-2, med innledende avgrensning av kartlagt faresone

Figur 7 på neste side viser utklipp fra tegning 115636-2 med innledende avgrensning av kartlagt faresone.

Områdestabiliteten for planlagte bygg i planområdet er tilfredsstillende. Evt. konstruksjoner/bygg innenfor faresonen som vist på figur 7 vil kreve detaljerte geotekniske vurderinger.
