JANUAR 2013  
TRONDHEIM KOMMUNE

# PLAN FOR EROSJONSSIKRING MOT NIDELVA I NIDARVOLL OG TEMPE KVIKKLEIRESONER

OPPDRAGSNR. A032528  
DOKUMENTNR. 1  
VERSJON 1.0  
UTGIVELSESDATO 24.01.2013  
UTARBEIDET TDKR  
KONTROLLERT OYS/CRSV  
GODKJENT MAFL

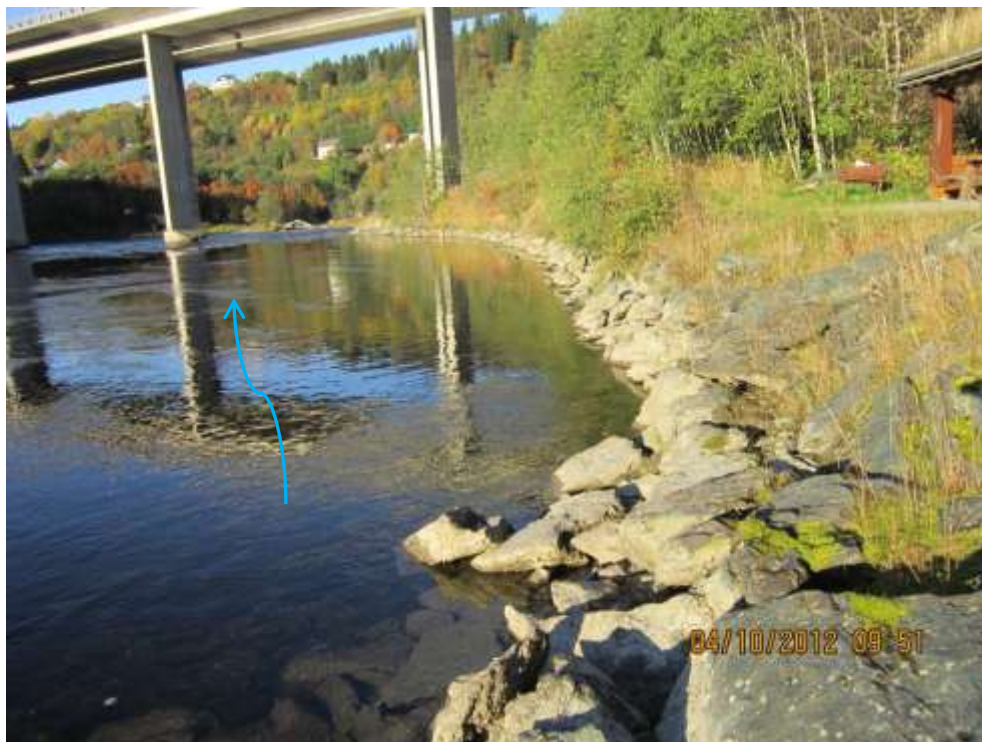
COWI gjennomførte befaringsgjennomføring 04.10.2012 i området. På strekningen lengst ned mot Kroppanbrua ser forbygging ut til å være i god stand. Det ble ikke observert noen skader i foten eller sår i forbyggingen, jf bilde 1.

*Bilde 1: Sikring i god stand lengst nedstrøms i Nidarvoll sonen.*

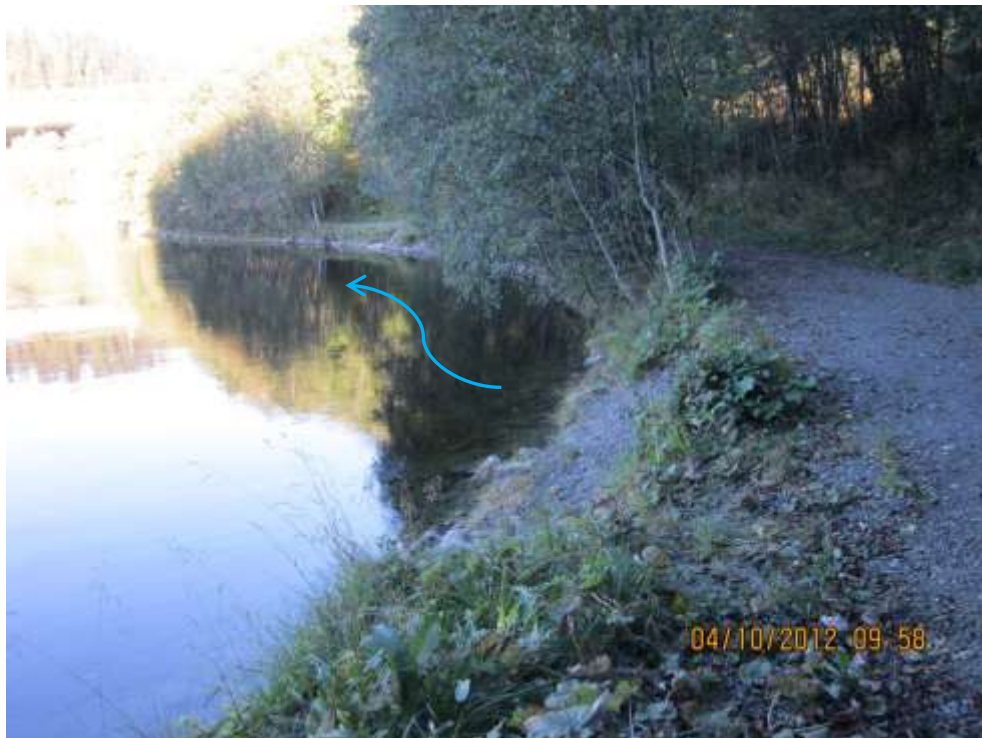
Litt lengre oppstrøms er det tydelig noe større påkjenning på elvebredden. Her er den eksisterende forbyggingen slitt og det mangler stein i foten av sikringen på deler av strekningen, jf bilde 2.

*Bilde 2: Sikringen er slitt, og tydelig dårlig fot på deler av strekningen.*

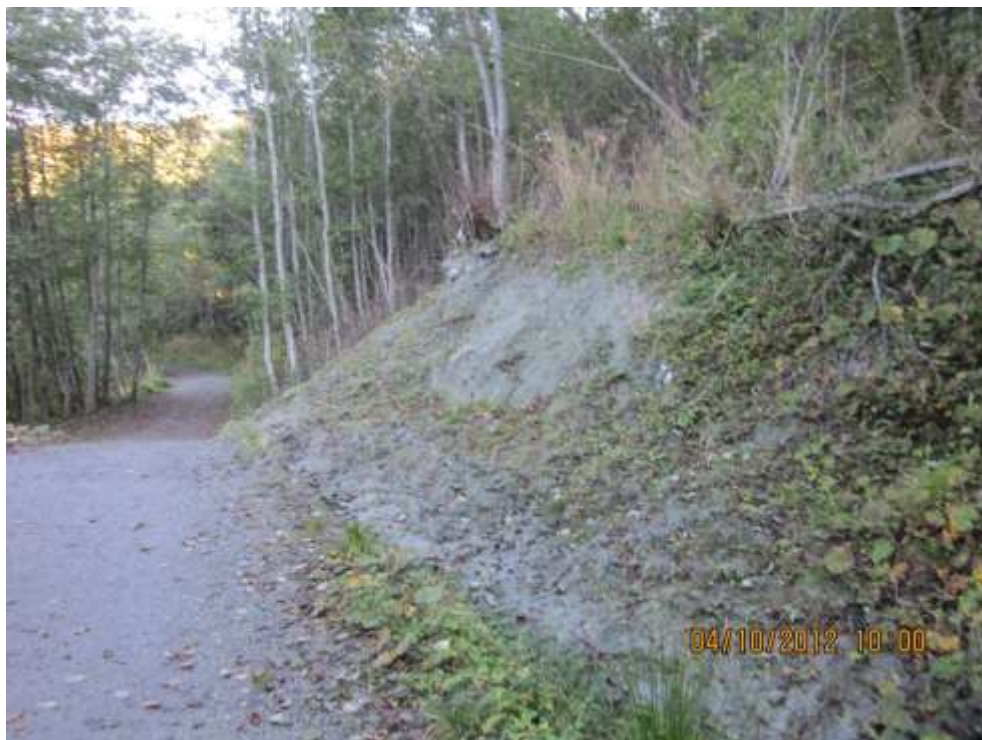
Stien som går langs Nidelva i Nidarvoll kvikkleiresone, er delvis bygd på eksisterende sikring langs elva. På partier innenfor er det bratte skråninger, og flere steder langs stien er det blottlagt leire, jf. bilde 3.

Bilde 3: Blottlagt leire i sidene langs stien.

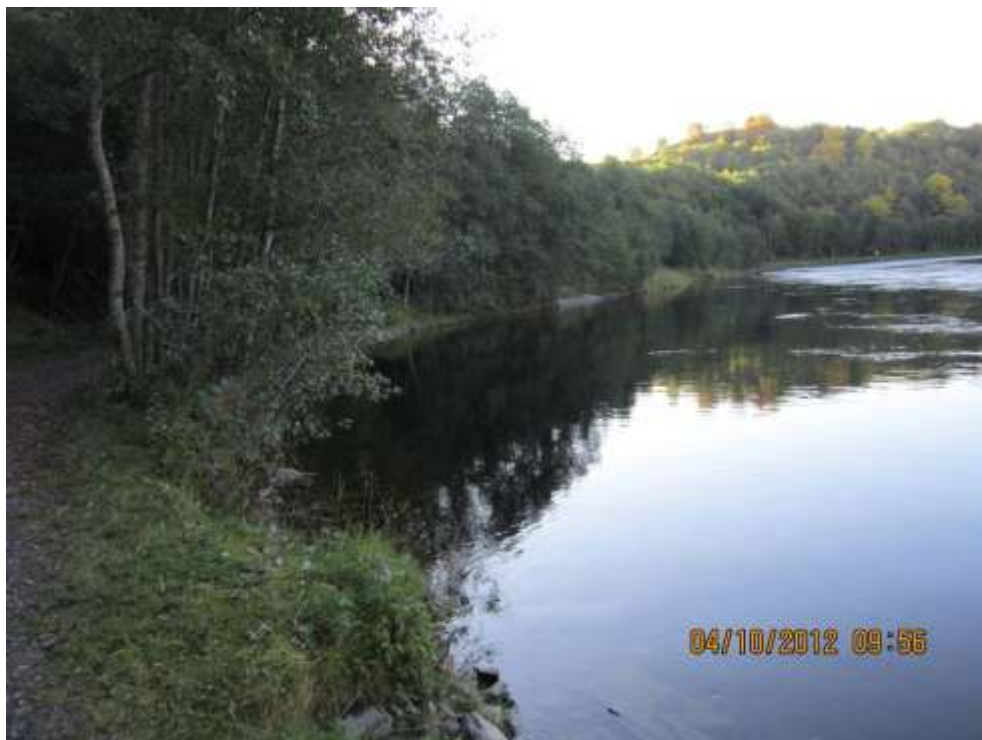
Bilde 5: Stien ligger lavt i terrenget og nær elva.

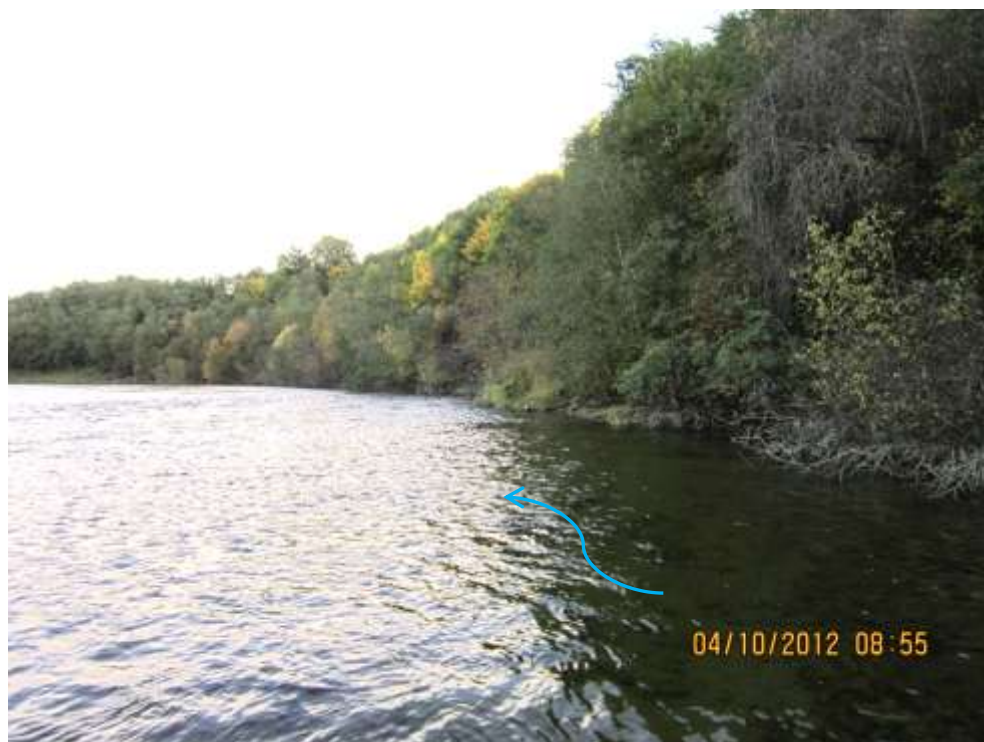
Ved befaring ble det langs øverste del av strekningen registrert mange trær som henger ut i elva jf. bilde 6. Skråningen på høyre side av elva (sett medstrøms) er høye og bratte, og det er tydelig sig i skråningene. På grunn av tett vegetasjon og høy vannføring var det vanskelig å se om det var utglidninger, undergraving eller aktiv erosjon langs kanten. Det ble observert leire og sand i sidene langs stien, så det kan antas at det også er lett eroderbare masser langs vannkanten.

Bilde 6: Øverste del av tiltaksområdet er det ikke sikring.

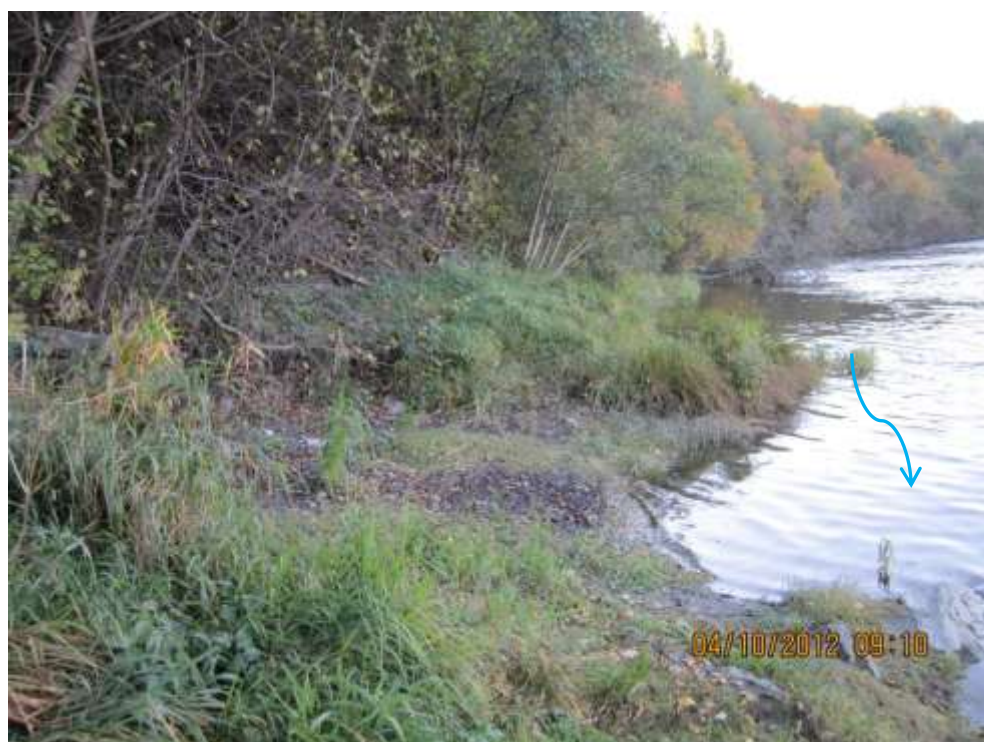
Bilde 7: Strekning uten sikring. Dette er like oppstrøms gapahuken.

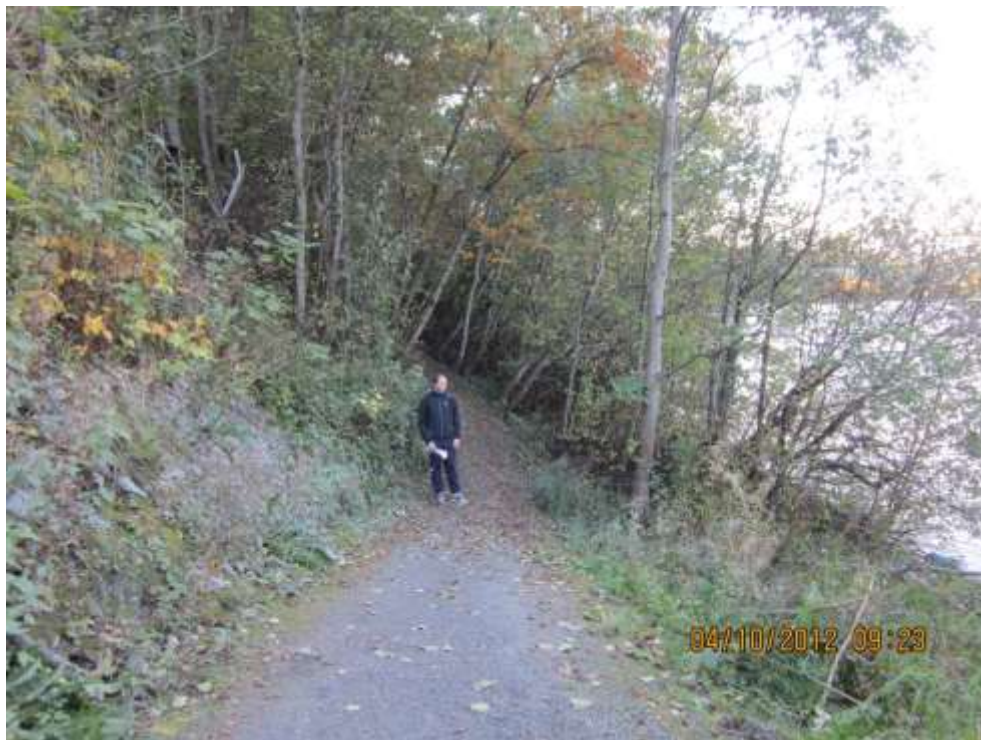
Bilde 11: Lavbrekk på stien i Tempe sonen. Her anbefales nedkjøring til elva for anleggsveg.
