# Regulering av områder for sjøfyllinger

VURDERING AV OMRÅDESTABILITET FOR  
UTFYLLING PÅ LAKSEBERGET

DOK.NR. 20180244-03-R  
REV.NR. 1 / 2021-05-04

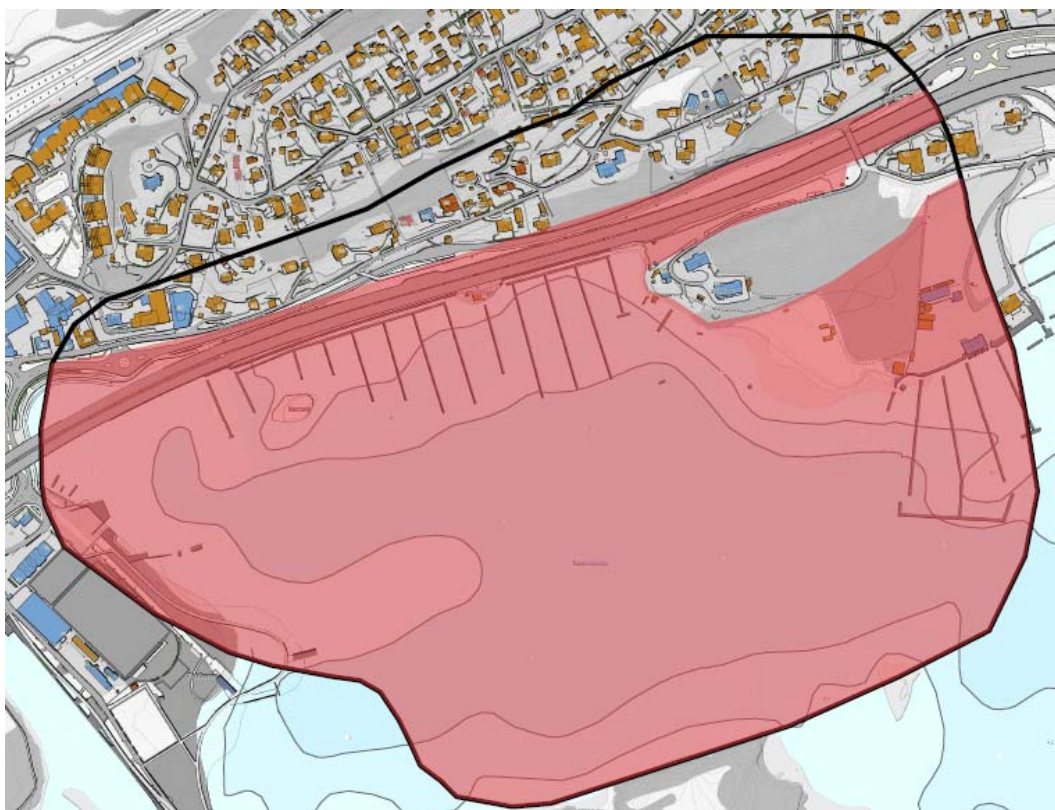
Figur 4-3 – Etablert aktsomhetsområde

Basert på disse kriteriene er det utført en GIS-analyse for å kartlegge om området kan klassifiseres som et aktsomhetsområde. I denne vurderingen er områder som ikke har marine sedimenter tatt ut. Resultatet fra denne vurderingen er vist med rød skravur i figur 4-3, dette er dermed det etablerte aktsomhetsområdet.

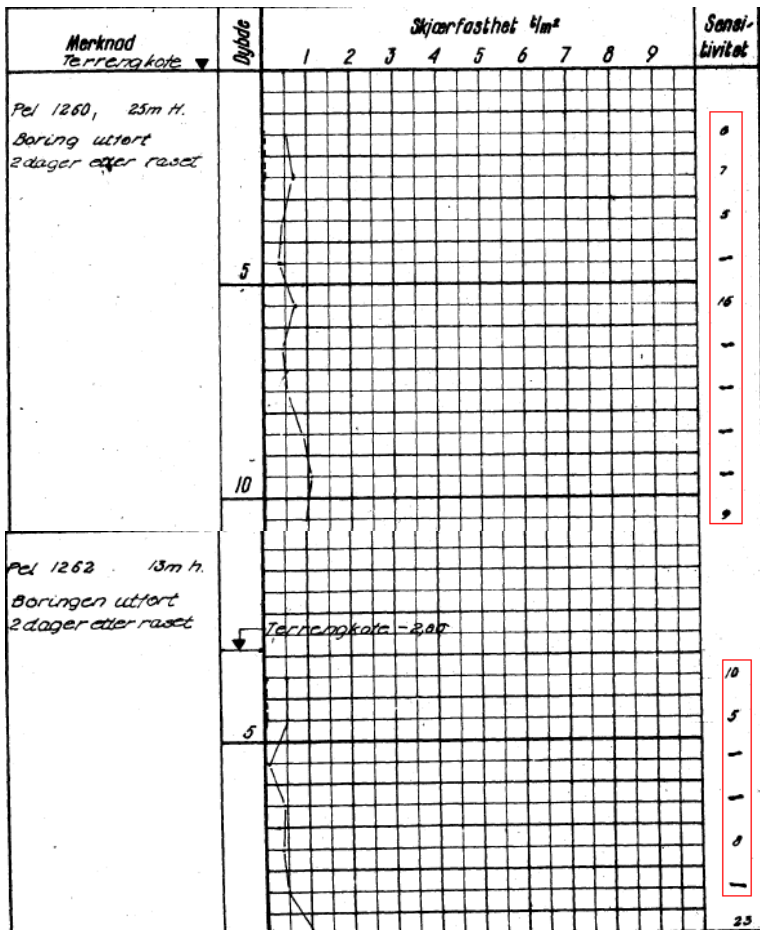
Figur 4-7 – Vingebor C15-P1260 og C15-P1262, ref. /6/

Videre er det utført to vingebor like vest for C15-VB6 og C15-VB6a, disse er navngitt C15-P1260 og C15-P1262. Også her er det påvist sprøbruddmateriale basert på verdiene for sensitivitet og udrenert skjærstyrke, se figur 4-7.

Disse vingeborene ble utført like i etterkant av en skredhendelse som skjedde som følge av utbyggingen av E18. Skredhendelsen skjedde i april 1964, dette er vist i vedlegg C hvor størrelsen på skredet skissert opp. Rapporten sier også at "i vestre del av Mustadhagen er det meget bløt sensitiv til kvikk mjelig leire". Det antas at området Mustadhagen er området fra nederst i bukta og mot nordøst langs med og der hvor E18 ligger i dag, noe som stemmer overens med de resultatene som er vist.

Det understrekes at deler av det materialet som man kan klassifisere som sprøbruddmateriale i figur 4-7 antageligvis er omrørte rasmasser. Det er dermed noe usikkerhet rundt den eksakte lagdelingen her.

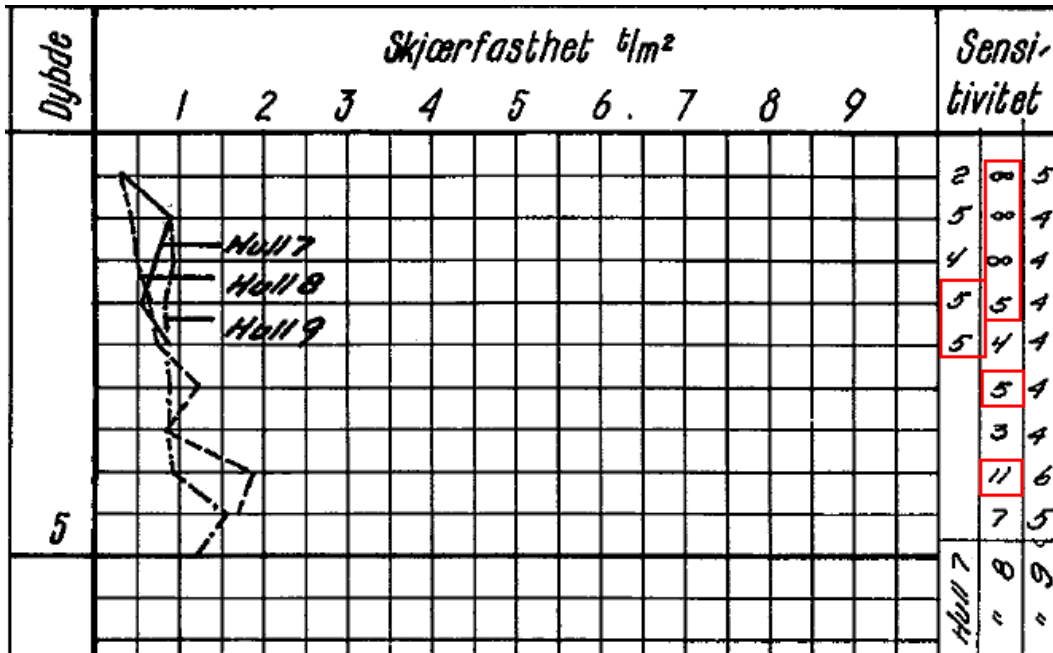
Figur 4-8 – Vingebor C15-VB7, C15-VB8 og C15-VB9, ref. /5/

Videre mot vest er det et parti uten utførte grunnundersøkelser langs med E18, før det igjen er en strekning hvor det er utført flere vingebor og prøveserier. Som vingeboringene viser, se figur 4-8 og figur 4-9 er det igjen partier med

sprøbruddmateriale mens andre partier har omrørt skjærstyrke høyere enn 2 kPa. Ser man på prøveseriene som er utført i denne delen av tiltaksområdet, se figur 4-10, viser disse ikke sprøbruddmateriale med unntak av bunnen av prøveserien.

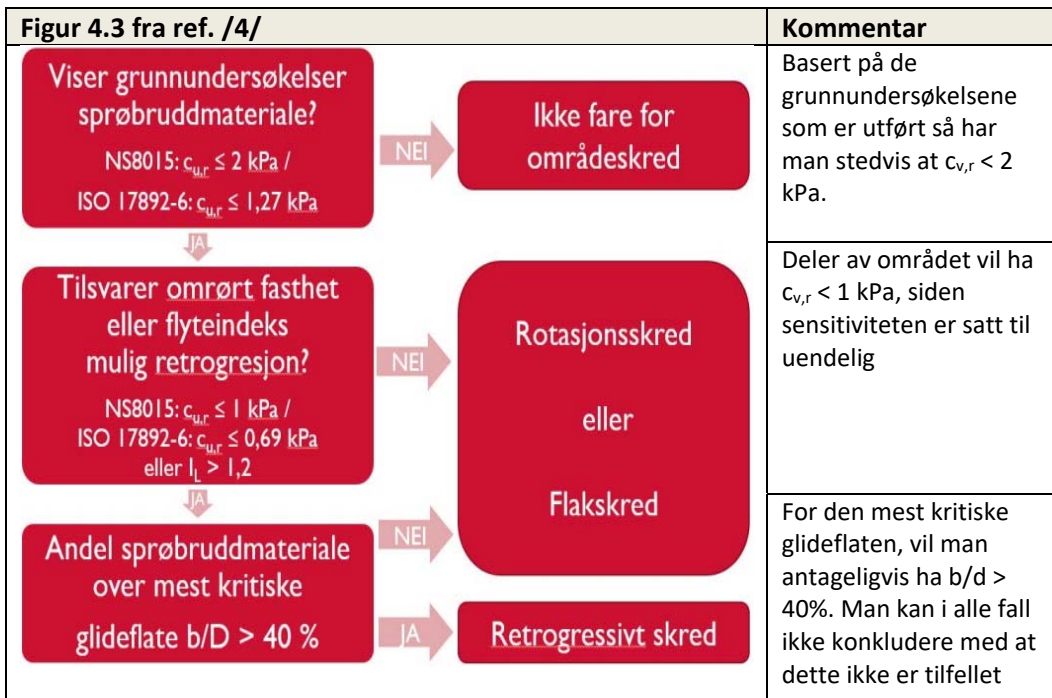
Figur 4-11 – Vurdering iht. figur 4.3 i ref. /4/

Skredmekanismene skal vurderes iht. figur 4.3 i ref. /4/. Denne vurderingen er gitt i figur 4-11, hvor figur 4.3 i ref. /4/ er vist til venstre.
