## **Revisjon av konsesjon Riksheimvassdraget, Sykkylven Kommune.**

Saksnummeret er NVE: 201703682.

### **Sykkylven Energis kommentar til innkomne høringsinnspill fra Statsforvalteren i MR datert 07.07.2023 ref. 2017/3728, Grunneierlaget på Riksheim datert: 02.07.2023 og Mattilsynet datert 15.03.2023, ref. 2023/50912 på Sykkylven Energi sitt revisjonsdokument datert 28.11.2022.**

SYKKYLVEN KOMMUNALE KRAFTVERK

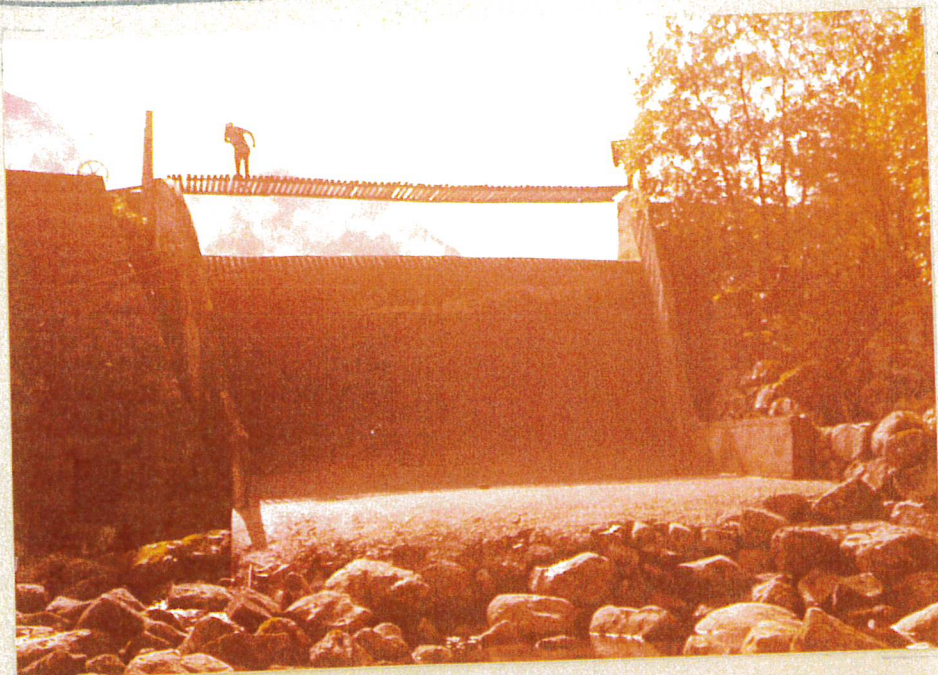
Nr. 1

Dammens overløp.

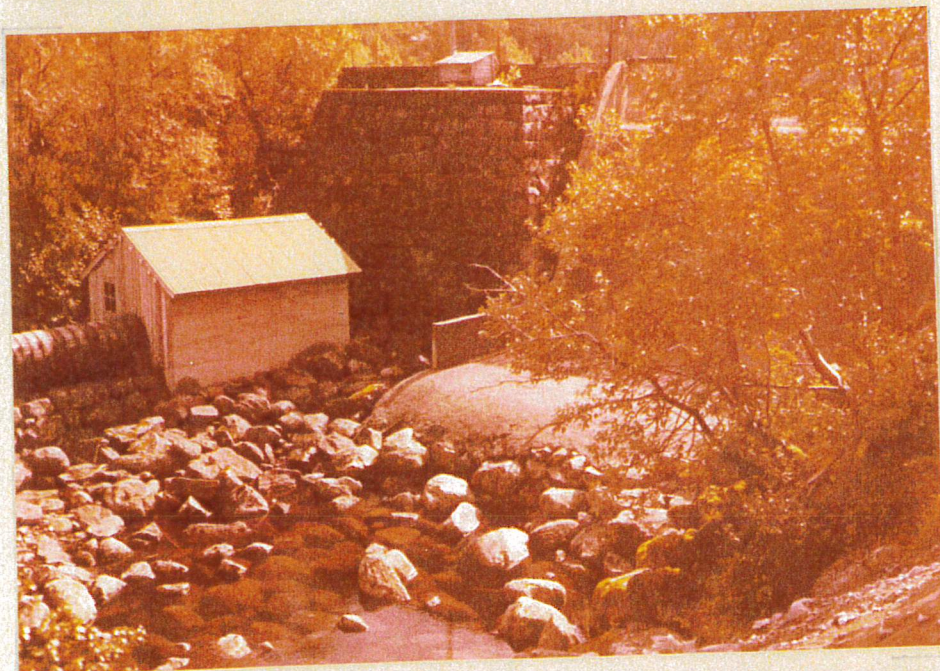
Nr. 2

Det meste av lekkasjen ser ut til å komme mellom steinene under forlengelsen av overløpet, og opp mellom steinene i bunn av kulpen.

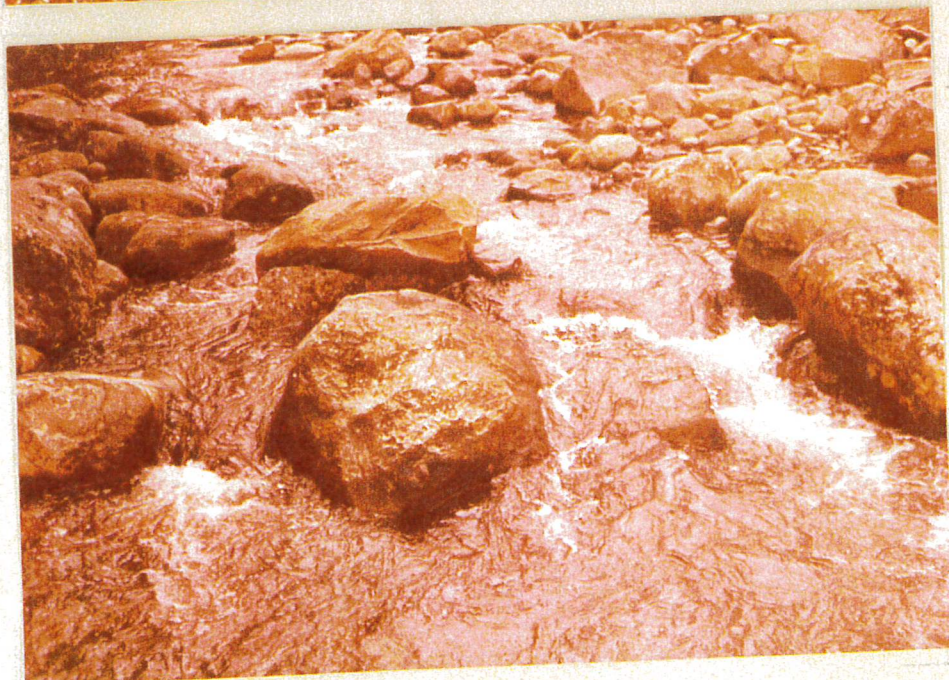
Nr. 3

Lekkasjemengden på befaringsdagen ble anslått til ca. 250 l/s.

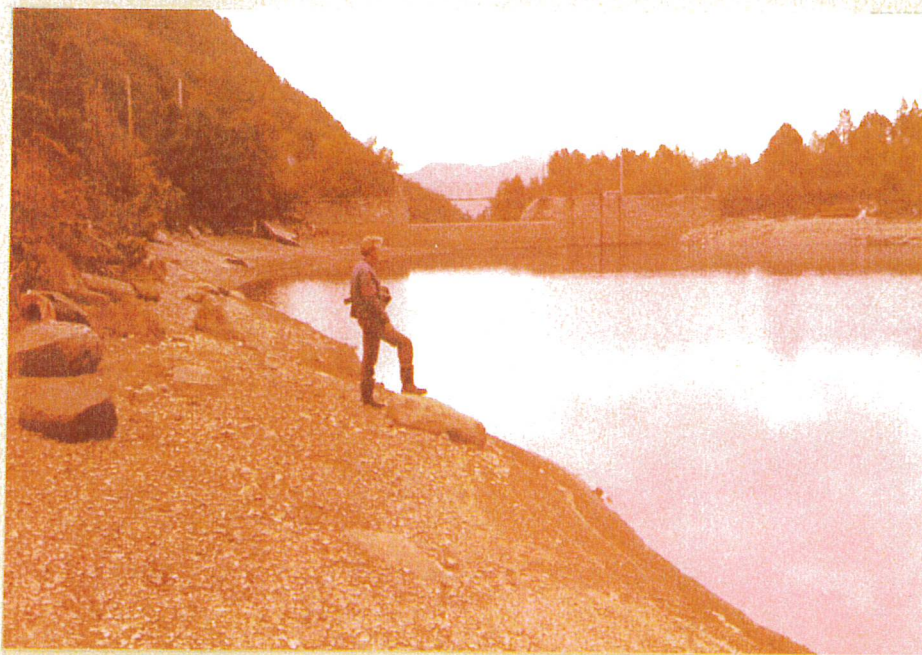
Nr. 4

Vannstanden er ca. 2/3 oppe. I strandkanten viser sjakting 0,5 m med grusig sand. Like ovenfor er det meget velgradert morene fra 0,5 m dyp og nedover.

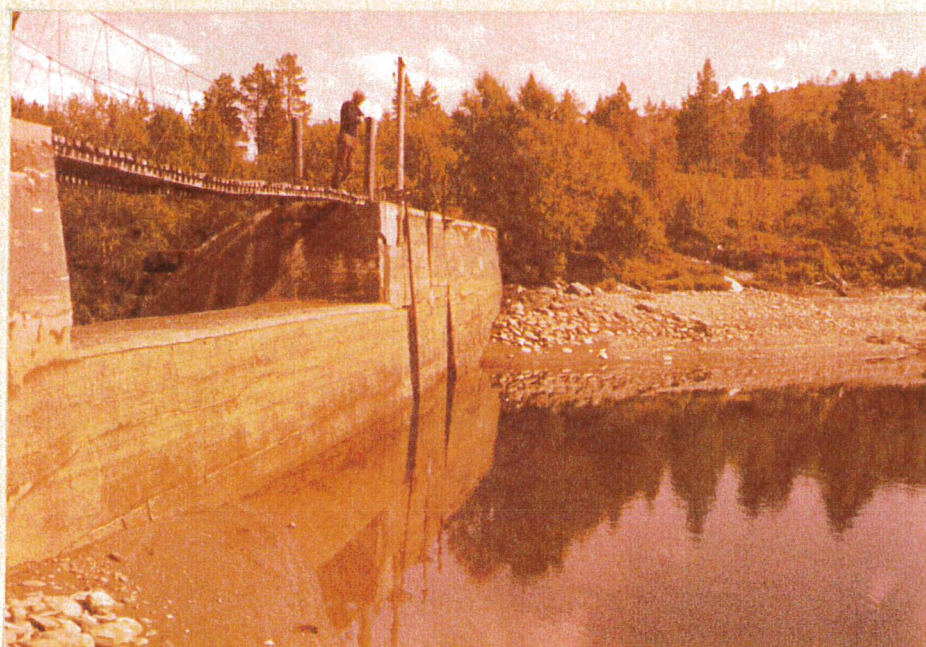
Nr. 5

Store torvmengder på begge sider av lukepartiet gir et galt bilde av damlengden ved middels høy vannstand. Langsgående støpeskjøter bidrar vel lite til lekkasjene, men kan bevirke frostsprengning mellom tørrmur og betong.

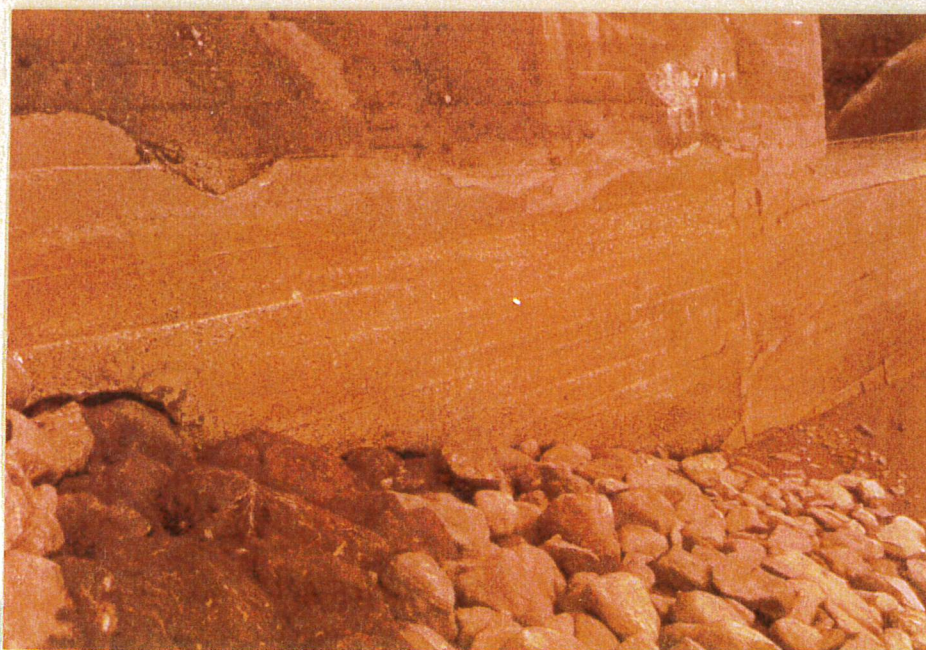
Nr. 6

Støpt plate på forside av dammen ser ut til å være avsluttet mot nåværende terrengoverflate.

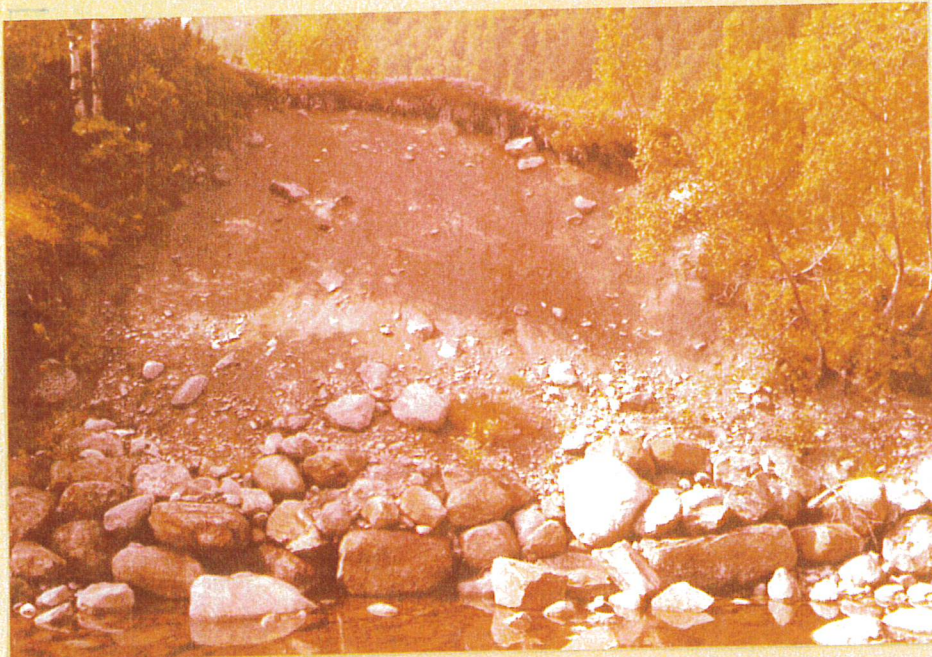
Nr. 7

I venstre elve-  
skråning, snaue  
10 m nedstrøms  
dammen, er vege-  
tasjonsdekket rast  
vekk.

Morenen virker  
meget fast og vel-  
gradert.

Sjaktning viser  
samme morenetype  
ved begge an-  
slutninger, og  
innover.

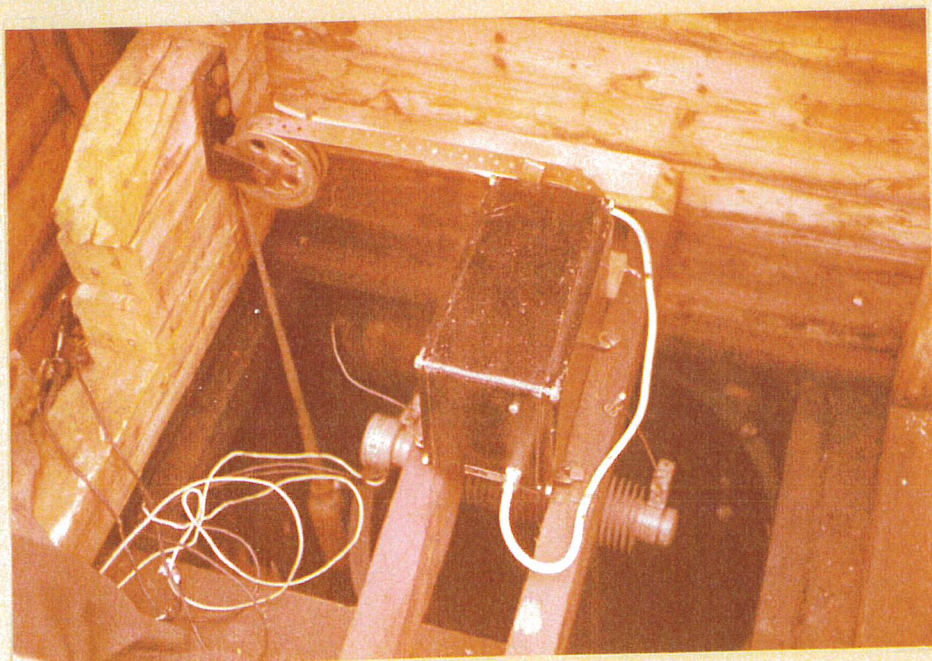
Nr. 8

Nivåmåler for  
magasinet er  
montert over inn-  
takssjakt i  
dammen. Den  
måler maksimalt  
vannstander bare  
opp til 30 cm  
overløp.
