## ► Detaljregulering Sentrum 5.2

Geoteknisk utredningsrapport

Oppdragsnr.: 52206987 Dokumentnr.: 52206987-RIG-R1 Versjon: A01 Dato: 2023-02-01

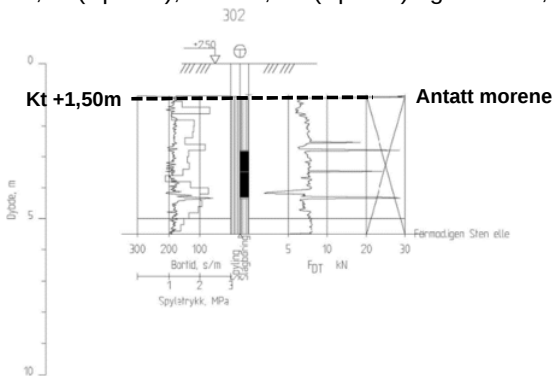
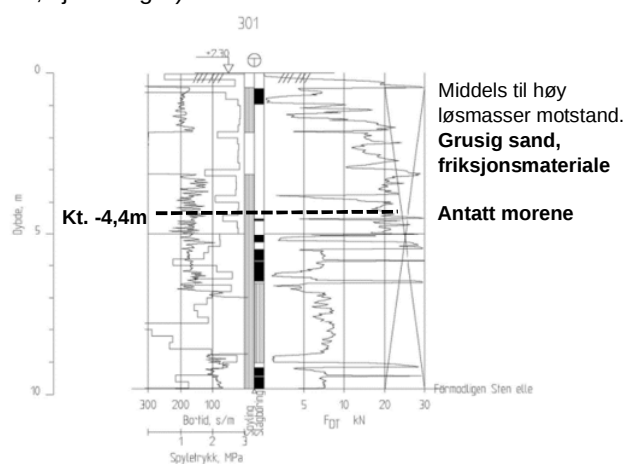
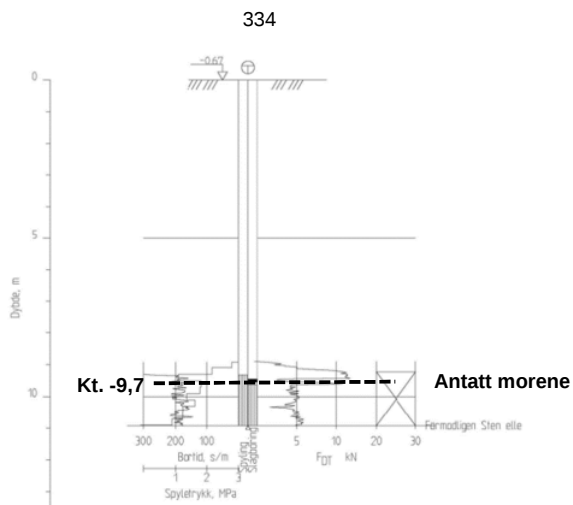
Figur 2-3: Utvalgte borprofiler med tolkning av lagdeling

Grunnforholdene på land er i hovedsak homogene med opptil 6-7m meter grusig sand over antatt morene [Ref.1] og [Ref.2]. Friksjonsmateriale er viser på borehullene på land og sjø. I sjø er det meget tynt lag med antatt friksjonsmasser over antatt morene. Antatt morene i det aktuelle området ligger på mellom ca. kote +1,50 (Bp.302), kote -4,4m (Bp.301) og kote -10,4m (Bp.334, sjøboringer).

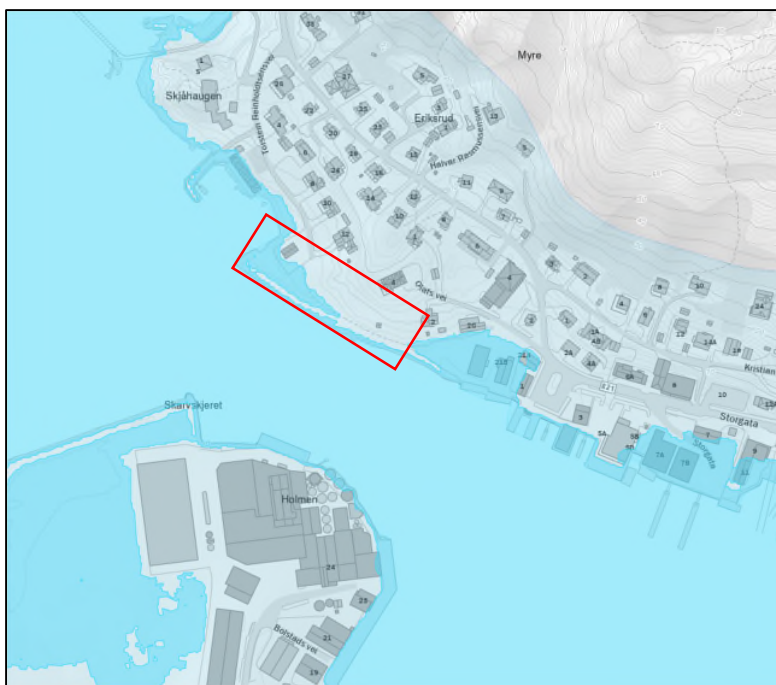
Figur 3-1: Kartlagte faresoner (Kilde: atlas.nve.no)

Utskrift fra NVE Atlas, vist i Figur 3-1 nedenfor, viser at området ligger innenfor aktsomhetsområde for marin leire og stormflo.

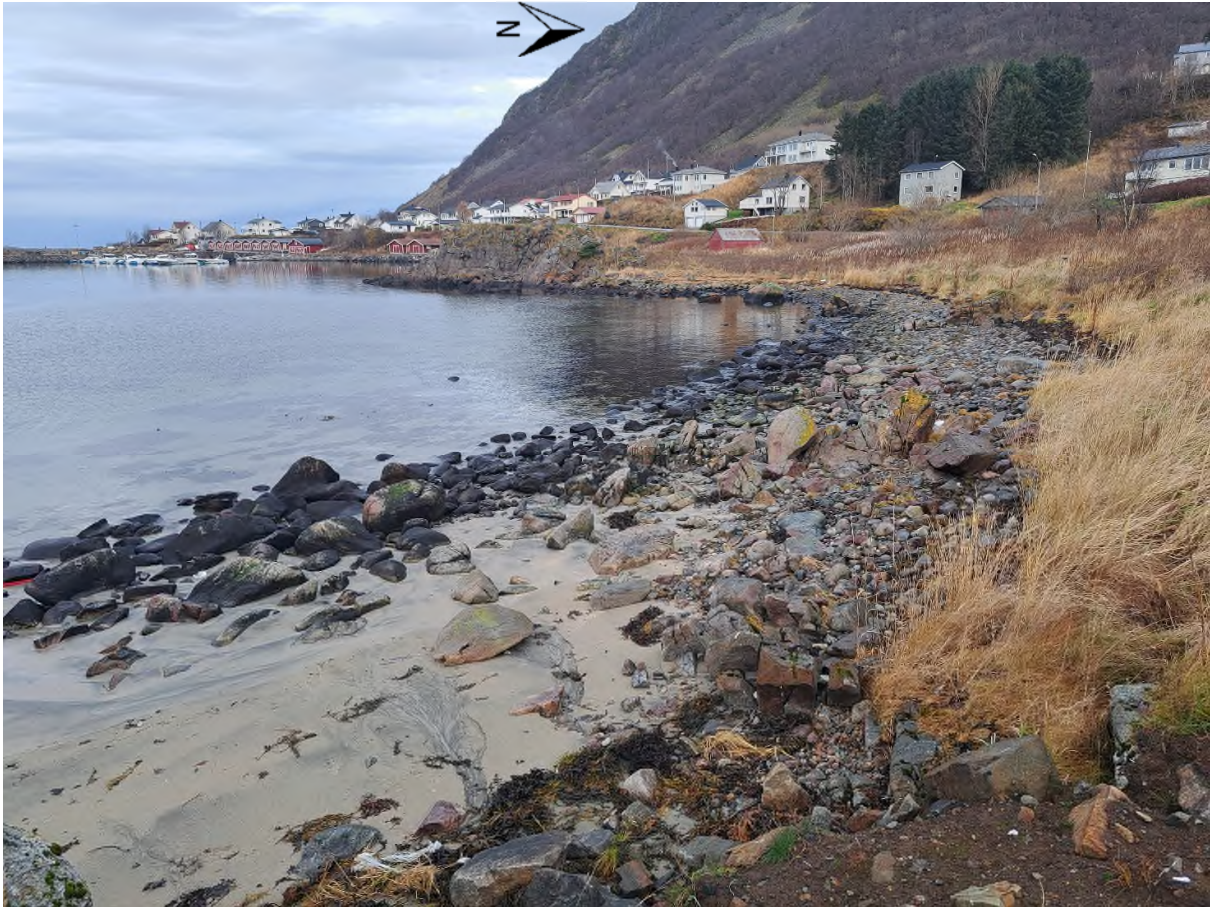
Strandlinjebefaring ble gjennomført 2022-11-03, av Edvard Falch fra Norconsult. Den viste ingen tegn til pågående erosjon. Det vises til bilder i Vedlegg 1.

Figur 2: Sørvendt kystlinje, vest av tomte (Bilde: Norconsult 2022-11-03)

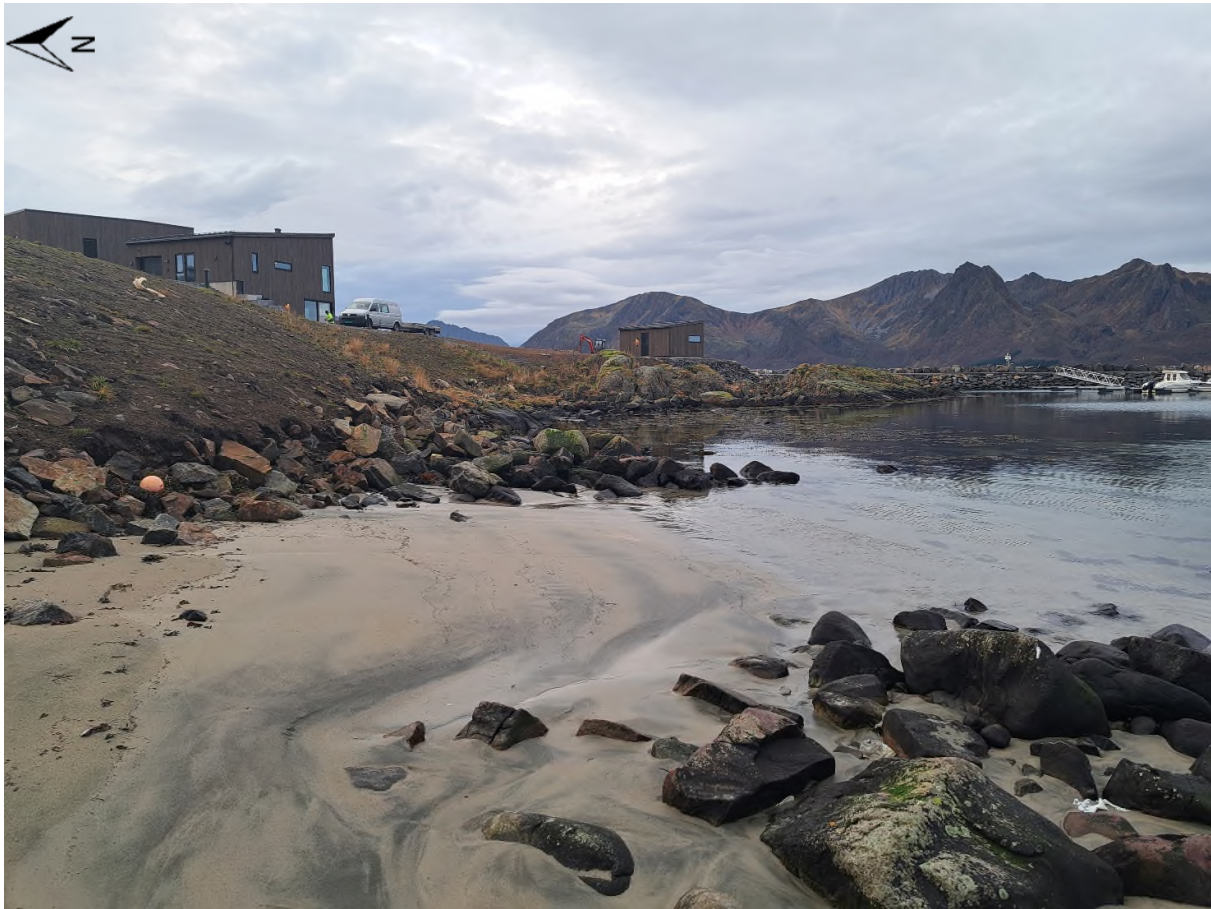
Figur 3: Sørvendt kystlinje (Bilde: Norconsult 2022-11-03)

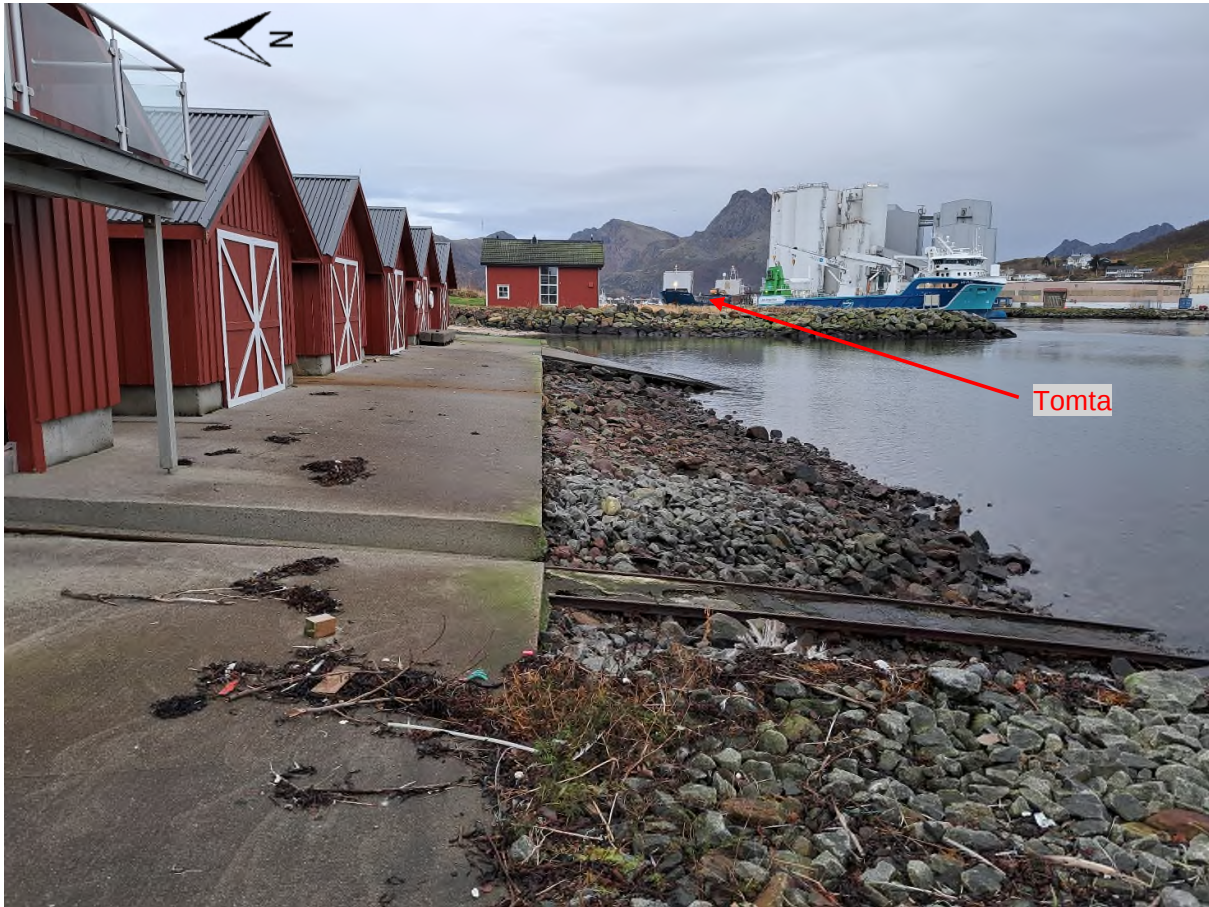
Figur 4: Sør-vestlig utsikt over tomta (Bilde: Norconsult 2022-11-03)

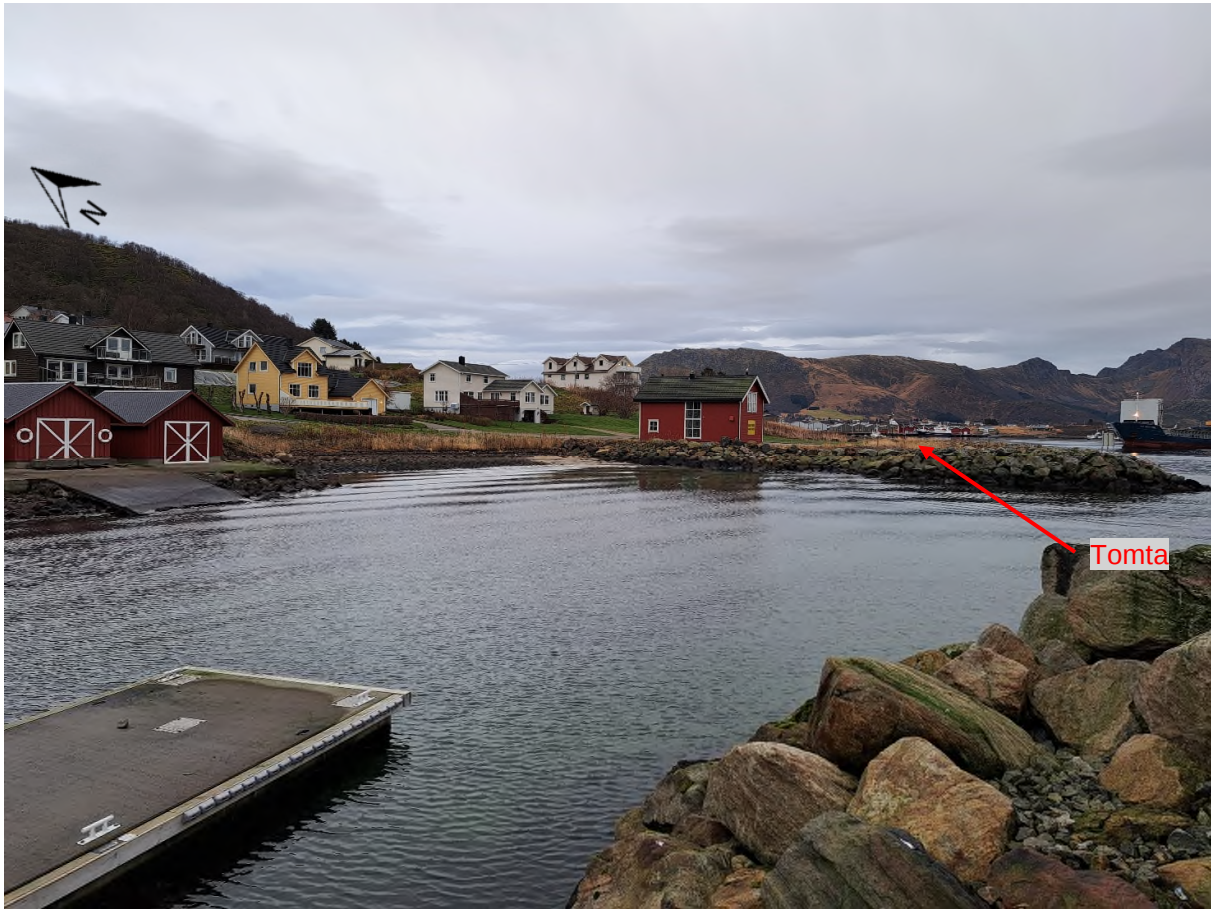
Figur 5: Sør-vestlig utsikt over tomta (Bilde: Norconsult 2022-11-03)
