**Notat til NVE**  
**Fra Gausdal kommune**  
**13.01.2025**

## **INNSPILL TIL VILKÅRSREVISJON FOR RAUA KRAFTVERK**

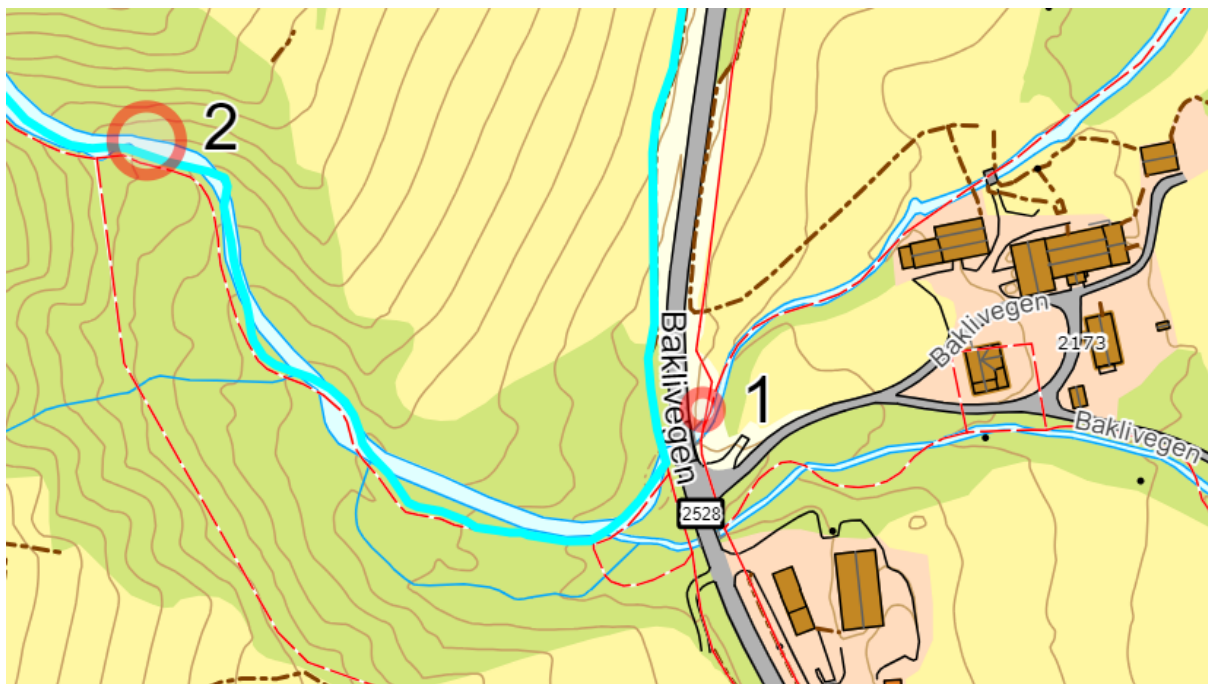
### Punkt 1

Like nedenfor fv. 2528 Baklivegen er det et utsatt punkt. Like nedenfor brua i vegen er det en sving i elva. Ved de siste flommene har elva gravd i denne svingen. Terrenget har også relativt liten overhøgde over elva. Det har vært nære på at elva har gått over kanten. Dersom (når) elva graver ytterligere ved nye flommer, er det stor risiko for at den bryter gjennom. Like nedenfor er bebyggelsen på gardsbruket Homb (sjå kart nedenfor). Vatnet vil her ramme to bolighus, driftsbygningen og andre bygninger.

Det som bør gjøres her er å forsterke elvekanten med stor sprengstein (plastring), og samtidig heve vollen. Berørt strekning ca. 20 meter, og slik sett et tiltak av begrensa økonomisk omfang.

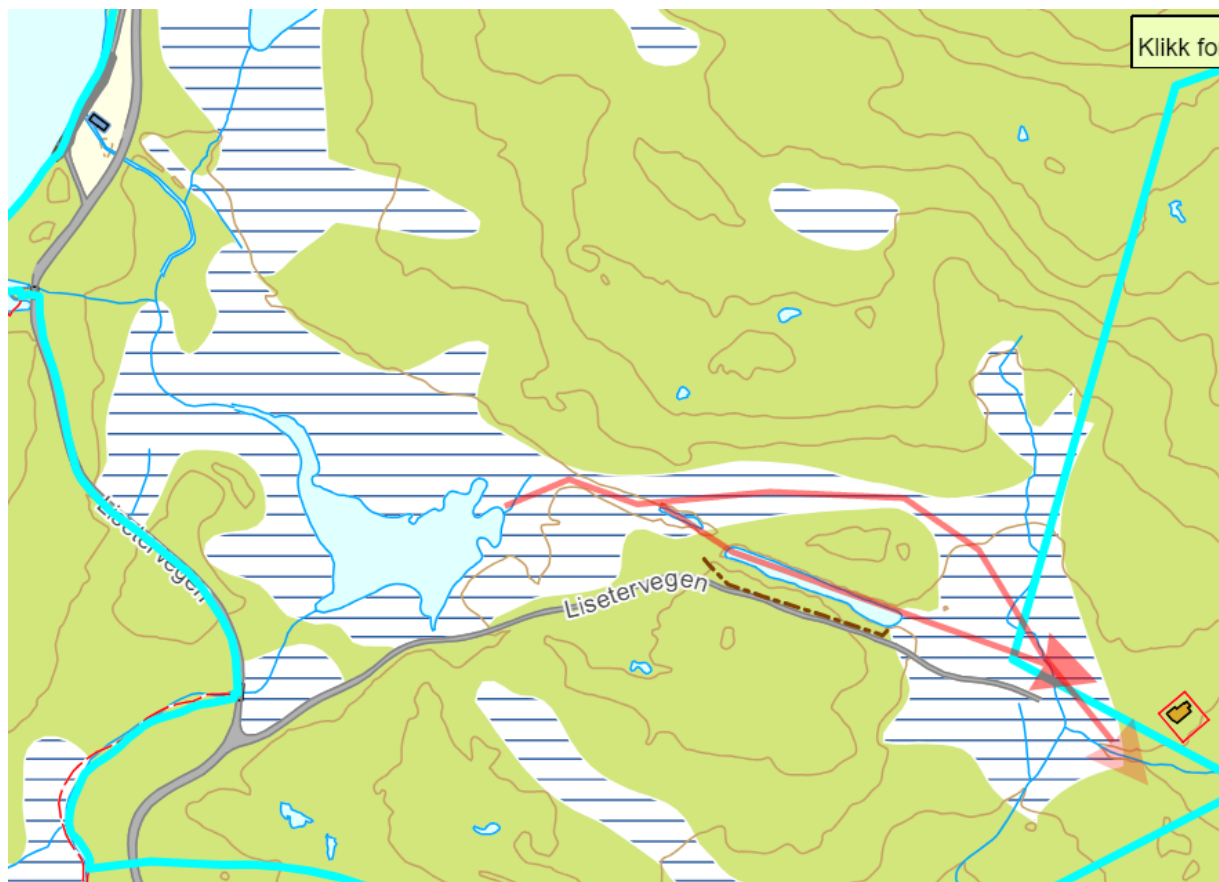
## Punkt 3

Kartutsnittet viser situasjonen ved utløpet fra Rausjøen. I en flomsituasjon ved fullt magasin renner vatnet i overløp på demninga og ut i elva Raua. Den får da raskt økende vassføring. Kartet viser at elva går gjennom et myrområde, og det er ikke naturlig terrenghøyde nedenfor myra. Myra har utløp som leder ned mot et område med mye bebyggelse. Nedstrøms myra er det bratt terreng.

Usikkerheten her knytter seg til hva som kan skje i situasjoner med veldig mye vatn i elva gjennom myrområdet, slik at vatnet/elva trekker ut i og flommer gjennom myra, og dermed gir risiko for flomvassføring og skredfare nedenfor utløpet av myra. Dette vil kunne medføre veldig store skader videre nedover.

Vi mener det her er behov for grundige undersøkelser for å kartlegge denne faren, og eventuelt sette inn tiltak for å begrense risikoen.
