## 1 Detaljregulering Trikotasjegata - Frogneseveien, Hokksund

### 24467 Kontrollskjema Områdestabilitet

Kvalitetssikring iht. NVE

| Rapport: | 24467 Kontrollskjema kvalitetssikring iht. NVE |

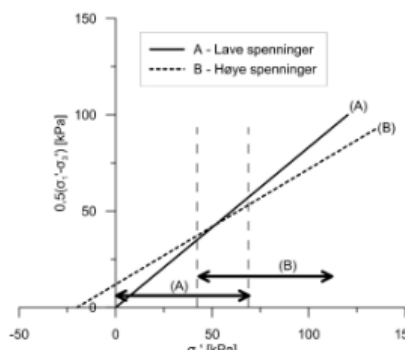
| | | <p><i>Vi er enige i at vi har valgt konservative verdier for friksjonsvinkel og attraksjon, med referanse til kap 3.5.8.2 SVV V220, som viser til følgende anbefalinger:</i></p> <p><b>Figur 3.5.8.2—1 — Prinsipp for avhengighet i valg av friksjonsvinkel og attraksjon, for NC-leire.</b></p> <p>Spenningsområde A:    Spenningsområde B:</p> <ul style="list-style-type: none"> <li>— lave spenninger    — høye spenninger</li> <li>— <math>\phi_a</math>: 25° - 27°    — <math>\phi_a</math>: 22° - 25°</li> <li>— <math>a_a</math>: 0 kPa    — <math>a_a</math>: 5-15 kPa</li> </ul> <p><i>Vi har valgt en lavere friksjonsvinkel for en attraksjon lik 0 kPa (konservativt), men SVV V220 tabell 3.6.2-1 og 3.5.8. 2-1, samt grunnundersøkelser har vært i fokus i vår vurdering.</i></p> | | |
