**Dam Barlindvann 2**

**Søknad om nedleggelse**

| Prosjekt: | Nedleggelse av dam Barlindvann 2 | | | | |

**NEDLEGGING AV BARLINDDAMMEN 2 (ID 4115) TOFTE OG FILTVET VANNVERK I ASKER KOMMUNE**

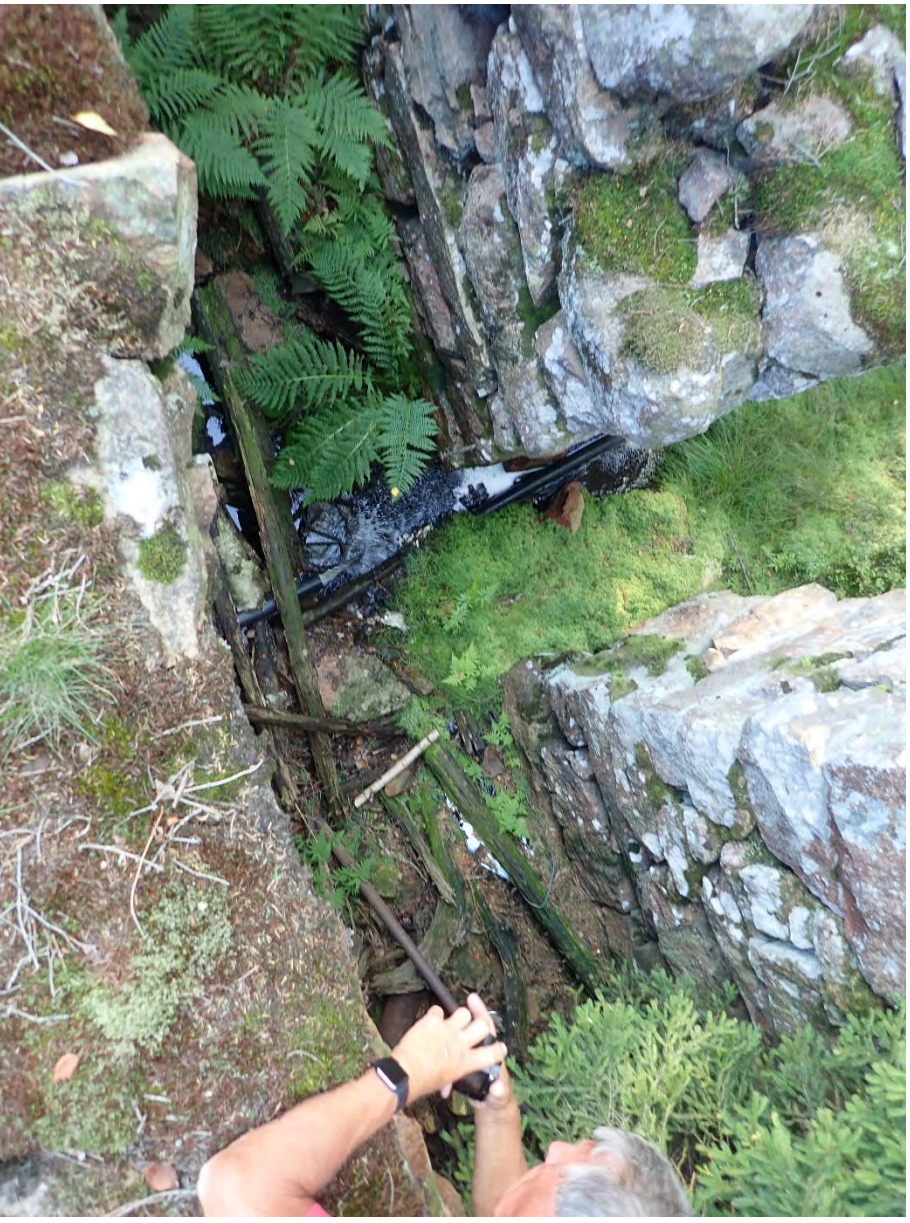
Dammen har i dag begrenset vanntrykk da dammen ligger delvis tørr pga. redusert vannstand(HRV). Vannet dreneres ut via buntappeløpet.

Figur 10.Drenering-slipp av vann.

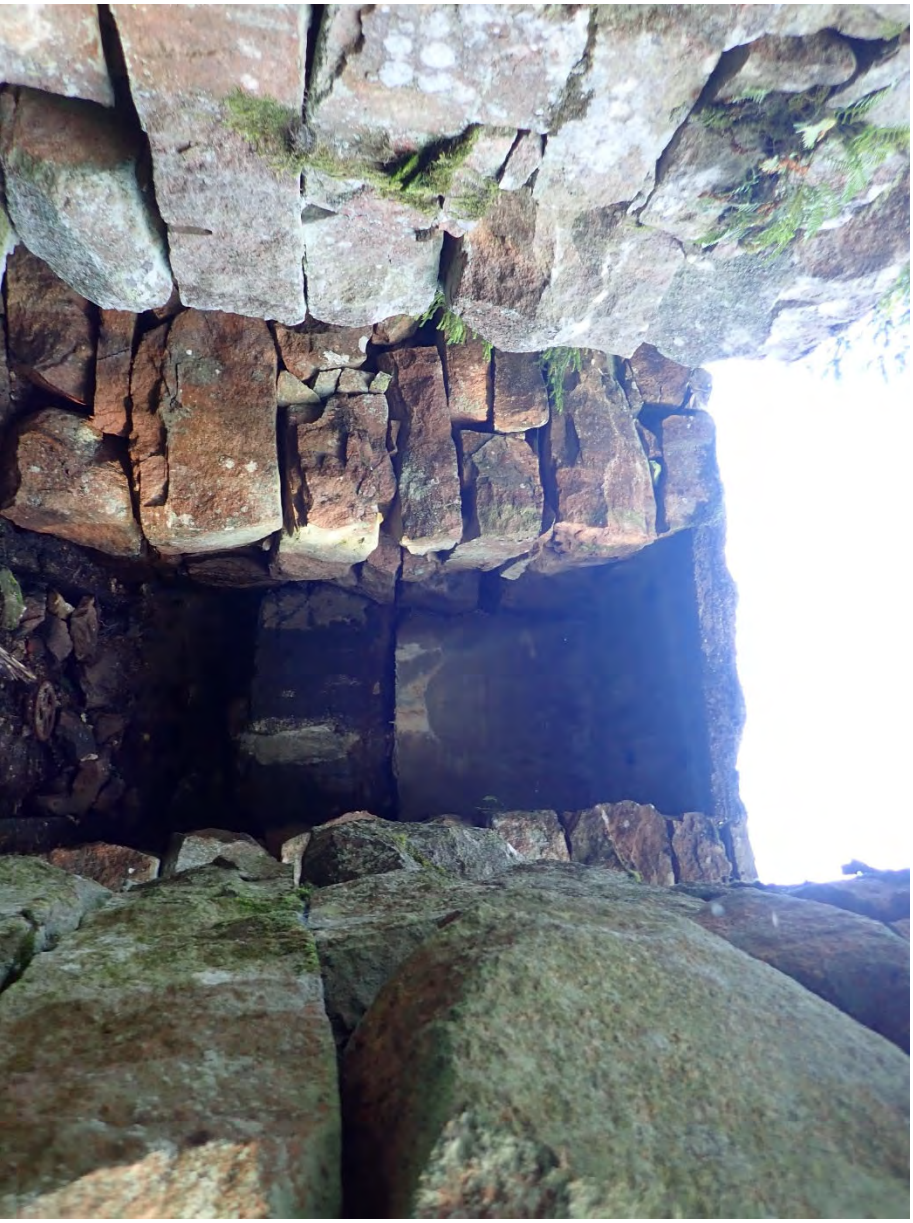
Figur 11. Gammelt lukkeløp.

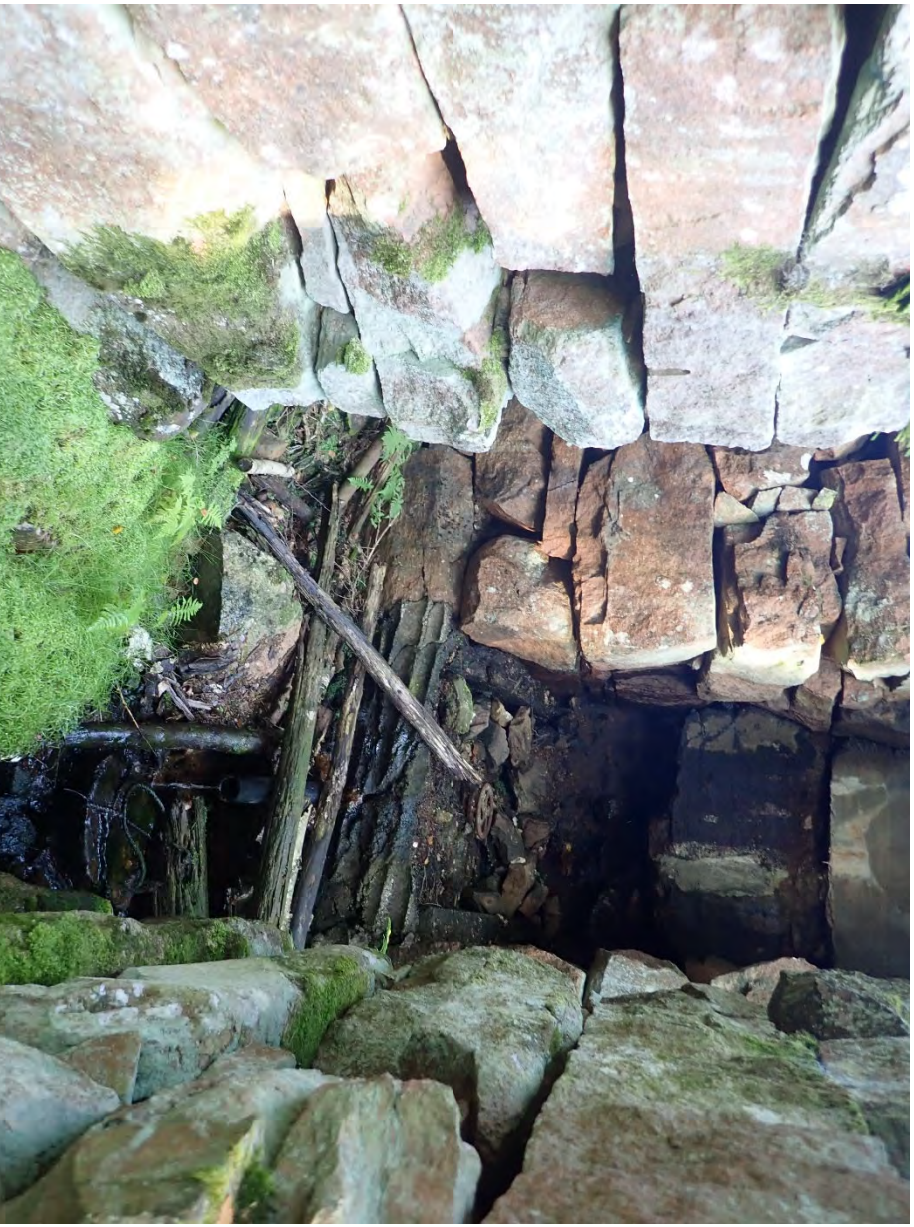
Figur 12. Buntapelsøsning med ventil.

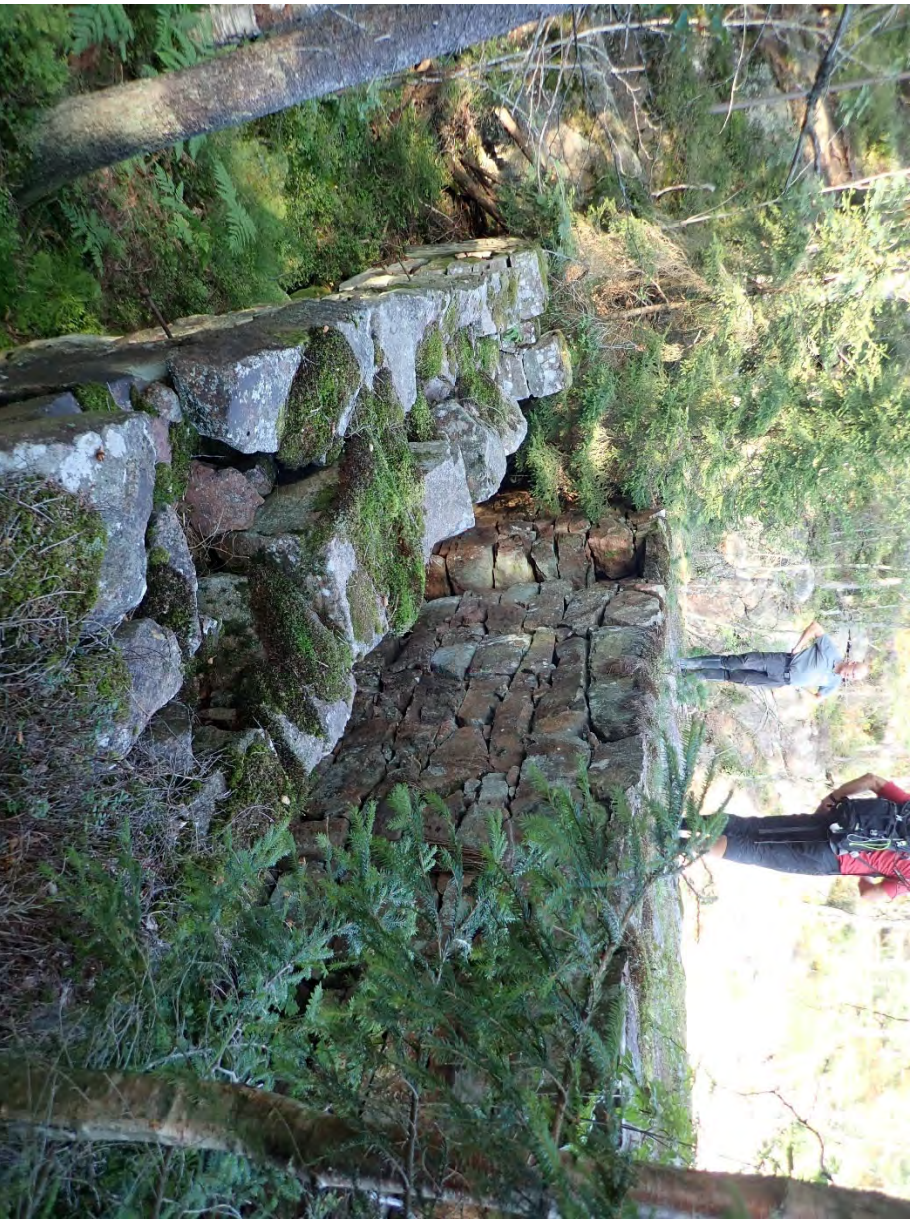
Dammen er en murdam i dårlig forfatning. Damkrona er mosegrodd, og det gror en del vekster opp igjennom fugene som er åpne og utsatt for vann og frost.

Figur 13. Mur vanger.

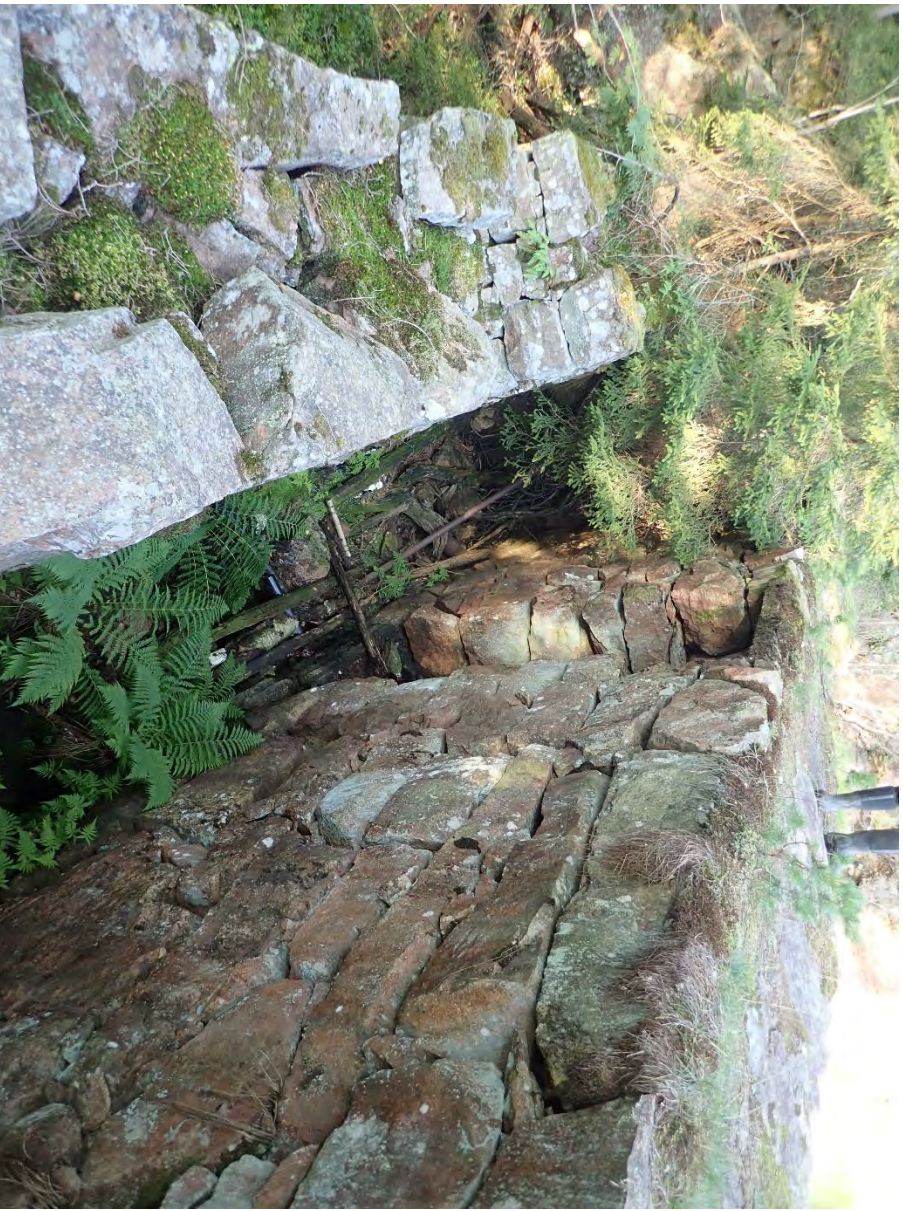
Damanlegget står i dag ubrukt og med redusert vannstand. Damkonstruksjonen er murdam med oppstrøms og nedstrøms vanger med tettesjikt imellom. Tettesjiktet er fjernet i store deler av dammen etter tidens tann. Murkonstruksjonene bærer preg av manglende vedlikehold.

Figur 14. Sliss mellom murvanger uten filter.
