<b>GEOTEKNISK NOTAT</b>

<b>AFRY</b> AF PÖVRY		
Oppdrag: UKS områderegeringsplan Lierbyen			Vår ref.: IUH	Side: 1 av 20	
Oppdragsgiver: Lier Kommune			Rev: 01	Dato: 22.11.24	
Prosjekt nr.: D0128227			Dokumentnummer: D0128227-RIG-N-02		
Saksbehandler: Kjersti Hetland					
<b>Til: Lier kommune v/Gunhild Løken Dragsund</b> (gunhild.loken.dragsund@lier.kommune.no)					
<b>Kopi:</b> GrunnTeknikk v/flere					
01	22.11.24	UKS av Heggtoppen etter oppdaterte notater fra GrunnTeknikk	KHE	MV	IUH
00	19.09.24	Uavhengig kvalitetssikring iht. NVE 1/2019	KHE	MV	IUH
<b>REV.</b>	<b>Dato</b>	<b>Beskrivelse</b>	<b>Utarbeidet av</b>	<b>Kontrollert av</b>	<b>Godkjent av</b>

Foreliggende notat (D0128227-RIG-N-02) er en kvalitetssikring av utredningen av områdeskredfare på Heggtoppen.

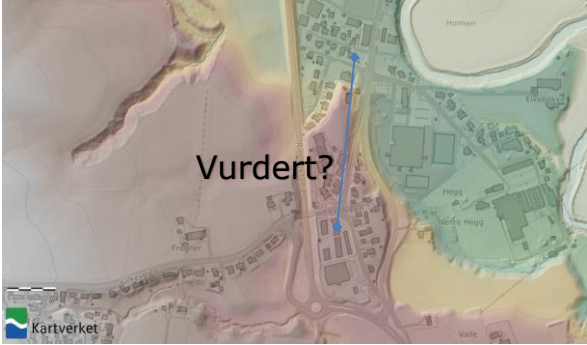
3.1	Gjennomgang av grunnlag – identifikasjon av kritiske skråninger og mulig løsneområde	<p>Det er opptegnet et profil som går gjennom borpunkt 18 og ned mot flatt område og ned mot elven. Dette profilet virker godt plassert for vurdering av skråningen i øst-vest retning.</p> <p><b>Åpen kommentar:</b> Vi lurer på om profilet i nord-sør retning er vurdert? Profilet som kan gå gjennom BH 16 og B 18. Og i denne sammenheng, er det vurdert sammenhengen mellom kvikkleirelaget ved BH 16 og B18?</p>

<p>Dette er vurdert og lagt til grunn for avgrensingen av løsneområdet. Dette er nå beskrevet nærmere i notatet.</p> <p>I steg 5 (gjennomgang av grunnlag – identifikasjon av kritiske skråninger og mulig løsneområde) er skråningen mot nord inkludert i et mulig løsneområde [4].</p> <p>GrunnTeknikk vurderer områdene mot sør og vest og konkluderer at det ikke er fare for områdeskred denne veien, pga. relativt små høydeforskjeller [4]. <b>AFRY har ingen kommentar.</b></p> <p><b>Åpen kommentar:</b> Tabell 4.1 omtaler Heggtoppen som en kvikkleiresone som faller under kvikkleireveilederens prosedyre steg 1. I området finnes kun eksisterende soner 320 <i>Frogner</i> og 318 <i>Ila</i>.</p> <p>GrunnTeknikk er enige i kommentaren, og vil endre dette i revidert notat.</p> <p>Revidert notat er endret iht. kommentar. <b>Kommentarstatus endres til «lukket».</b></p>

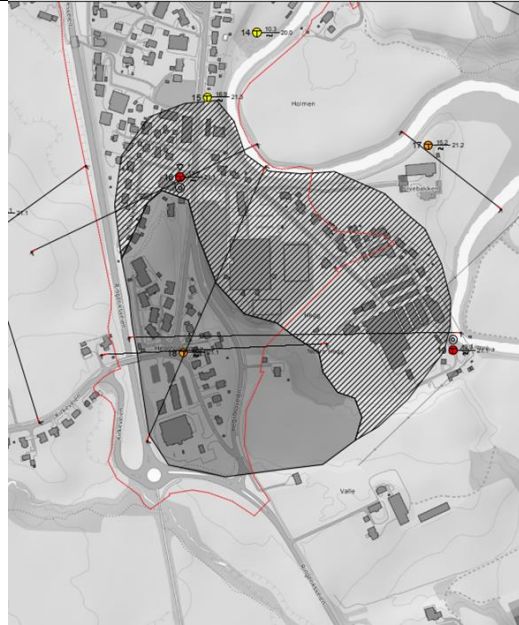
3.4	Vurder aktuelle skredmekanismer og avgrens løsne- og utløpsområder	<p><u>Skredmekanisme:</u> Skredmekanismen er vurdert etter delkapittel 4.5 i kvikkleireveilederen. Det er ikke tatt opp prøver, så omrørt <math>S_u</math> ligger under 0,69 kPa, og <math>I_L</math> er ukjent. Kvikkleirelaget er opptegnet ut fra sonderingene og B/D er vurdert basert på det. B/D forholdet ligger over 40%, noe som gjør at et retrogressivt skred må vurderes.</p> <p><u>Avgrensning av løsne- og utløpsområder:</u> Det er utført slikt:</p>	<p>Å</p> <p>TI</p>

Løsneområdet er tegnet slik at den tar høyde for bruddmekanismen. For utløpsområdet er det tegnet slik at skredmasser kan havne hovedsakelig mot øst (og nord) i de flate områdene. Vi er enige med oppteigningen av både løsne- og utløpsone og har ingen kommentar.

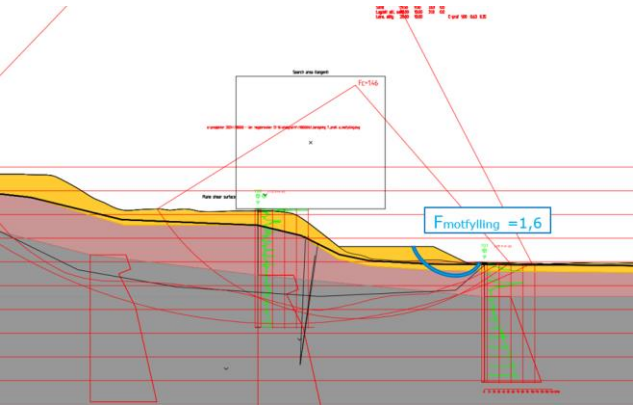
6.1	Behov for sikringstiltak	<p><u>Type sikringstiltak:</u> Det er foreslått at det etableres en motfylling på nedsiden av Hagsbroveien, der det er fare for rotasjonsskred. En motfylling på nedsiden av Hagsbroveien er fornuftig type sikringstiltak, der det er fare for rotasjonsskred. Andre typer sikringstiltak er også listet opp, men vurdert som ikke realistiske. Sikringstiltaket er beskrevet i høyde og bredde, men total lengde er understreket at må detaljprosjekteres.</p> <p><b>Åpen kommentar:</b> Det vil være fornuftig å vise at sikringstiltaket oppfyller krav til sikkerhet, dvs. <math>F=1,6</math>. Med dette menes ikke en detaljprosjektering av tiltaket, men en kontroll av at tiltaket er gjennomførbart og oppfyller sikkerhetskrav i seg selv. Noe slikt:</p>

<p>Vi mener at det ikke er krav til <math>F_c &gt; 1,6</math>, da en motfylling ikke forverrer situasjon (men gir en prosentvis forbedring). Glideflaten dere har skissert i front av motfyllingen går ikke i kvikkleire/sprøbruddmateriale, og ett evt. brudd her kan ikke utvikle seg til et områdeskred. Vi er imidlertid enige i at vi bør vise hvilken sikkerhetsfaktor denne glideflaten har. Erfaringsvis har en 3 m høy skråning med helning 1:2 god nok sikkerhet (krav 1,25 i friksjonsmasser sand og silt). Dette utbedres i revisjon av beregningsheftet.</p>

<p>I revisjon 1 er beregnet sikkerhetsfaktor for sikringstiltaket (motfylling) inkludert i beregninger og i tabell 5.2 [13]. <b>Kommentarstatus endres til «lukket».</b></p> <p><b>Åpen kommentar:</b> AFRY savner føringer for videre reguleringsbestemmelser/prosjektering/tiltak også for den nordlige delen av sonen.</p> <p>Vi er enige i at dette bør beskrives i noe større detalj, men samtidig er denne utredning gjort for et konkret tiltak i Hagsbroveien. Ved utbygging andre steder i faresonen, må evt. behov for sikringstiltak vurderes nærmere for det konkrete tiltaket, og det bør kanskje utføres supplerende grunnundersøkelser som underlag for disse vurderingene, spesielt i den nordlige delen av sonen, der det er relativt tynt med grunnundersøkelser. Vi tar gjerne imot innspill fra dere om hvordan dette kan formuleres på en god måte i notatet.</p> <p>I kapittelet om krav til sikkerhet (kap. 4.6.2) er det beskrevet at krav til sikkerhet må vurderes særskilt dersom det skal gjøres tiltak andre steder i faresonen.</p> <p>I kapittelet om stabiliserende tiltak (kap. 4.6.4) skriver GrunnTeknikk at sikringstiltak utenfor planområdet (Hagsbroveien 12-16) må detaljprosjekteres.</p> <p><b>Kommentarstatus endres til «lukket».</b></p>
