Til: Nordre Fokserød Utvikling AS  
v/ Thomas Nielsen

Dato: 15.01.2026  
Dokumentnr.: 119774n1  
Prosjektnr.: 115781  
Utarbeidet av: Eivor Linga  
Kontrollert av: Geir Solheim

**Sandefjord. Fokserød vest**  
**Områdestabilitet, notat iht. NVE Veileder nr. 1/2019 «Sikkerhet mot kvikkleireskred»**

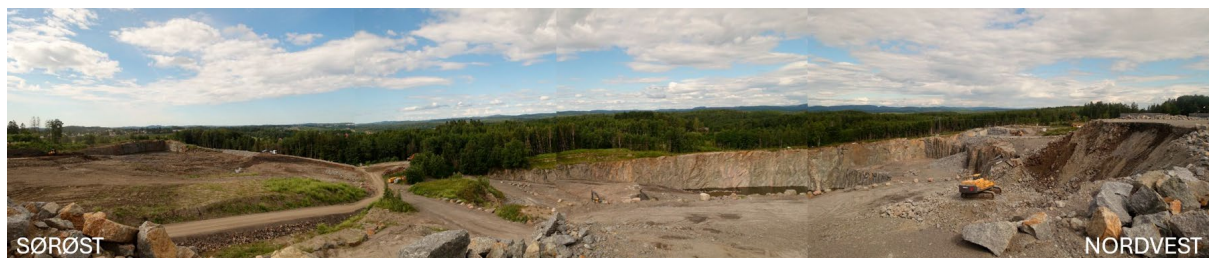
- Mot sør er det kun et tynt løsmasselag over berg, se Figur 5.
- I sør inneholder fyllmassene synlig treverk/kvist i overflaten.
- Sentralt i pukkverkområde er det et lag på ca. 3-4 m tykkelse med antatt morenemasser over berg.
- Fyllingsskjæringene sentralt viser at det hovedsakelig er rene, mineralske masser i dette området, som vist på til høyre i Figur 4.
- Ifølge Tom Marstein førte utlegging av store volum med leirmasser fra E18 (ca. 1,2 mill. m<sup>3</sup>) til at det gikk en glidning i fyllingen. Fyllingshøyden var opptil 30 m.

Figur 4. Sammensatt bilde fra steinbruddet, bilder hentet fra ref. [5].

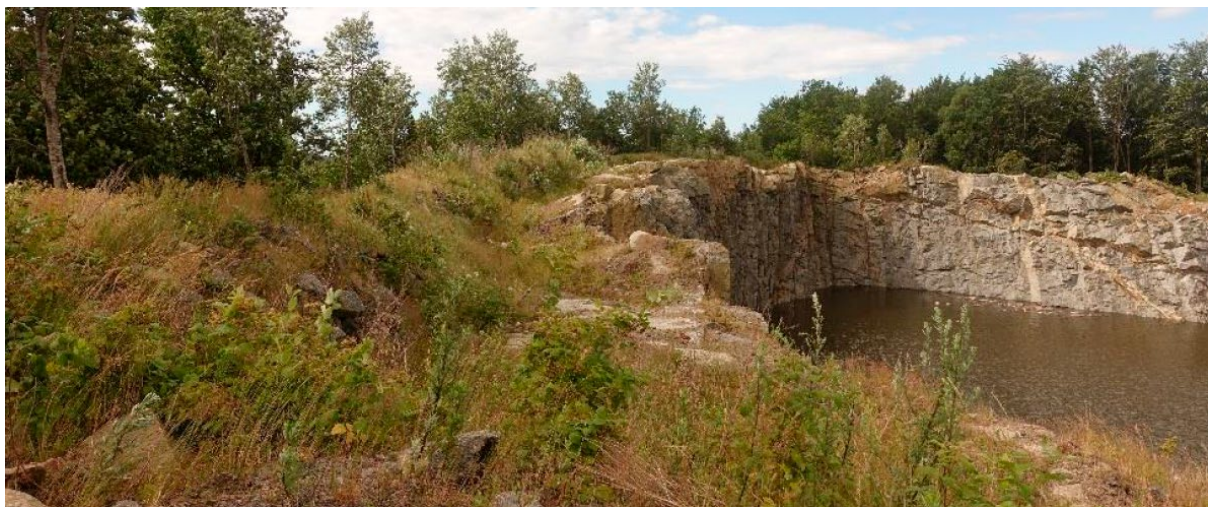
Figur 5. Forsenking i sørvest, bilde hentet fra ref. [5].

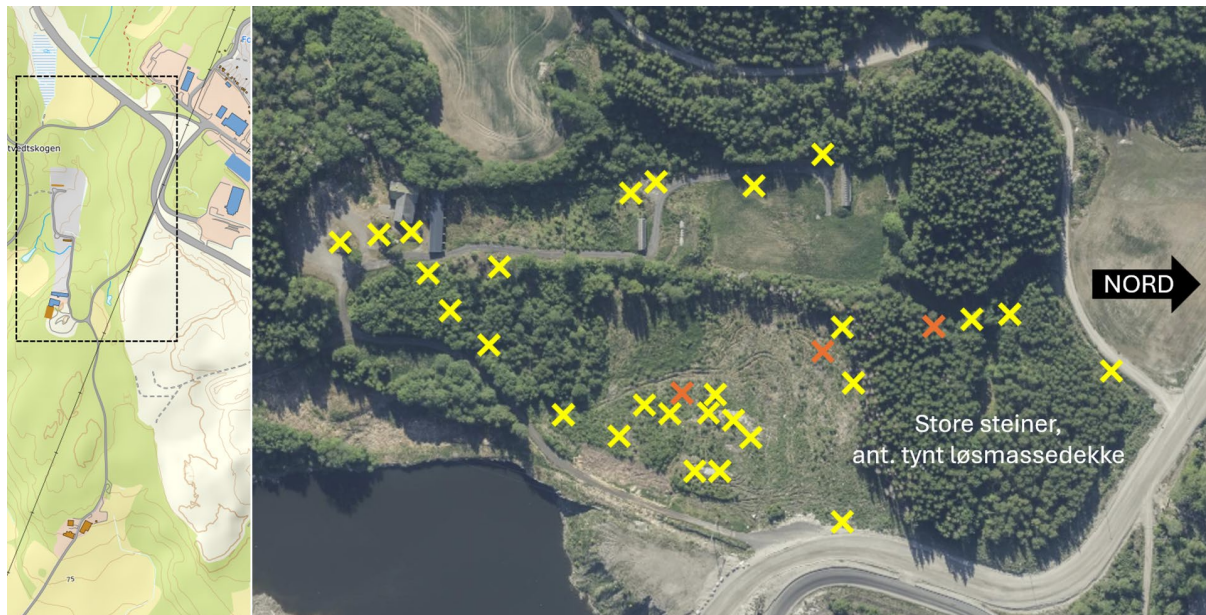
Ifm. områdestabilitetsvurderingen har GrunnTeknikk utført befarings på nordvestsiden av tomten. I dette området ble det funnet mye berg i dagen, markert med gule kryss i Figur 6. Oransje kryss betyr at det er enten berg i dagen eller større stein.

Figur 6. Kart over observert berg i dagen på befarings (gule kryss er sikre, oransje er usikre).

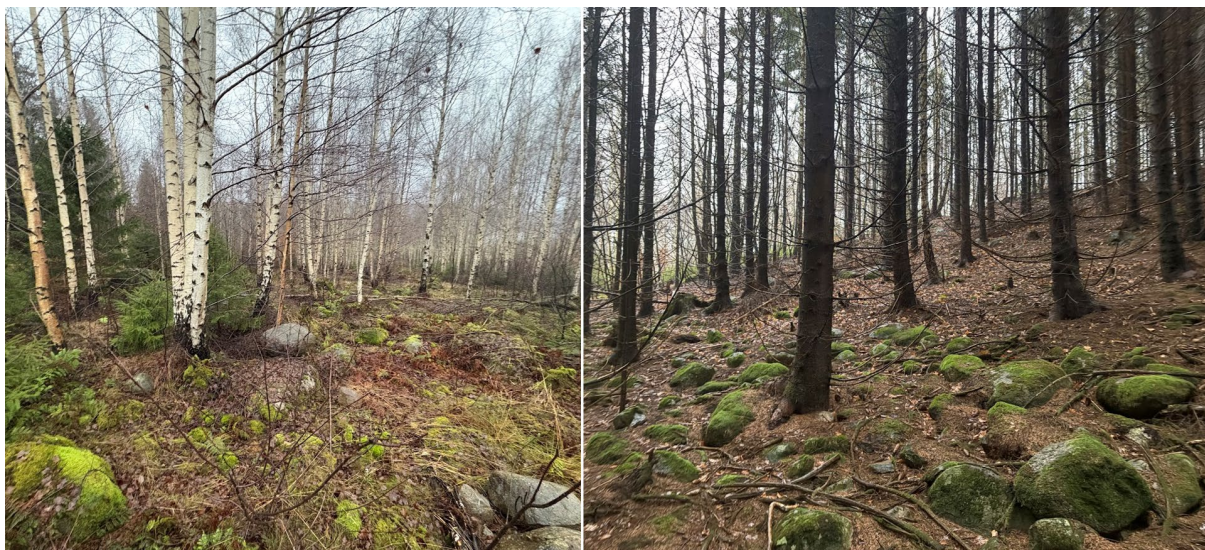
Berg i dagen følger hele planavgrensningen i det undersøkte området, med unntak av skogspartiet lengst nord. Dette området er preget av store steiner og det antas å være et tynt løsmassedecke, se Figur 7. Eksempler på berg i dagen langs planavgrensningen er vist i Figur 8 og Figur 9.

Figur 7. Skogen i nord, bilder fra befarings 18.12.2025.

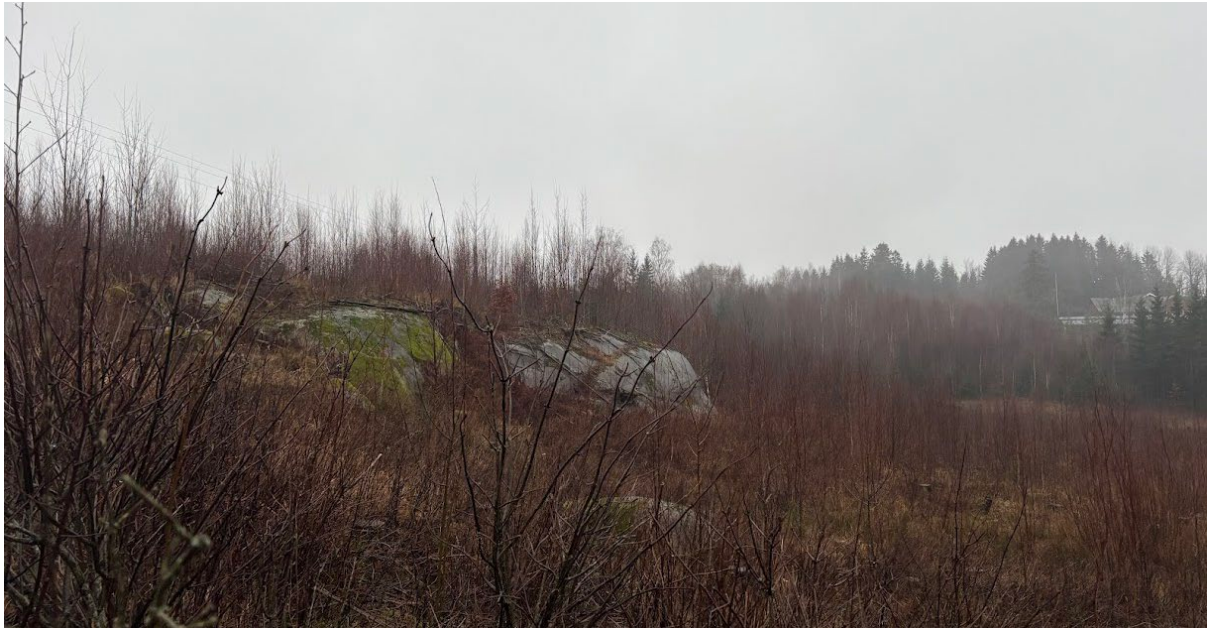
*Figur 8. Mye berg i dagen midt på befaringsområdet, 18.12.2025.*

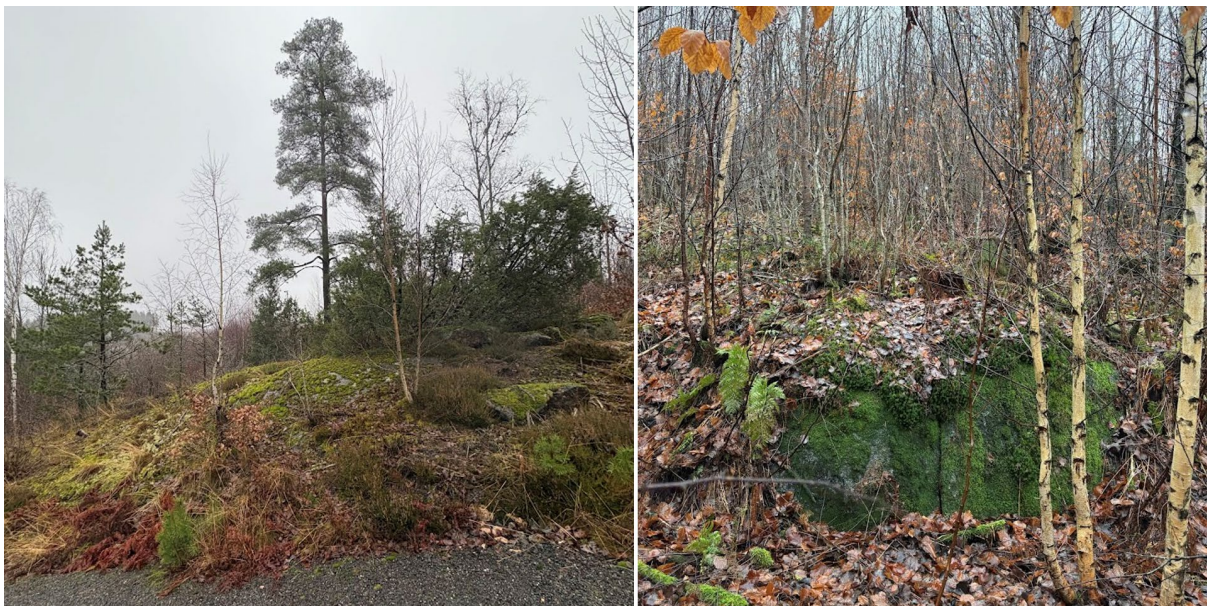
*Figur 9. Berg i dagen i skogen ved Skytterlagets klubbhus, bilder fra befaring 18.12.2025.*

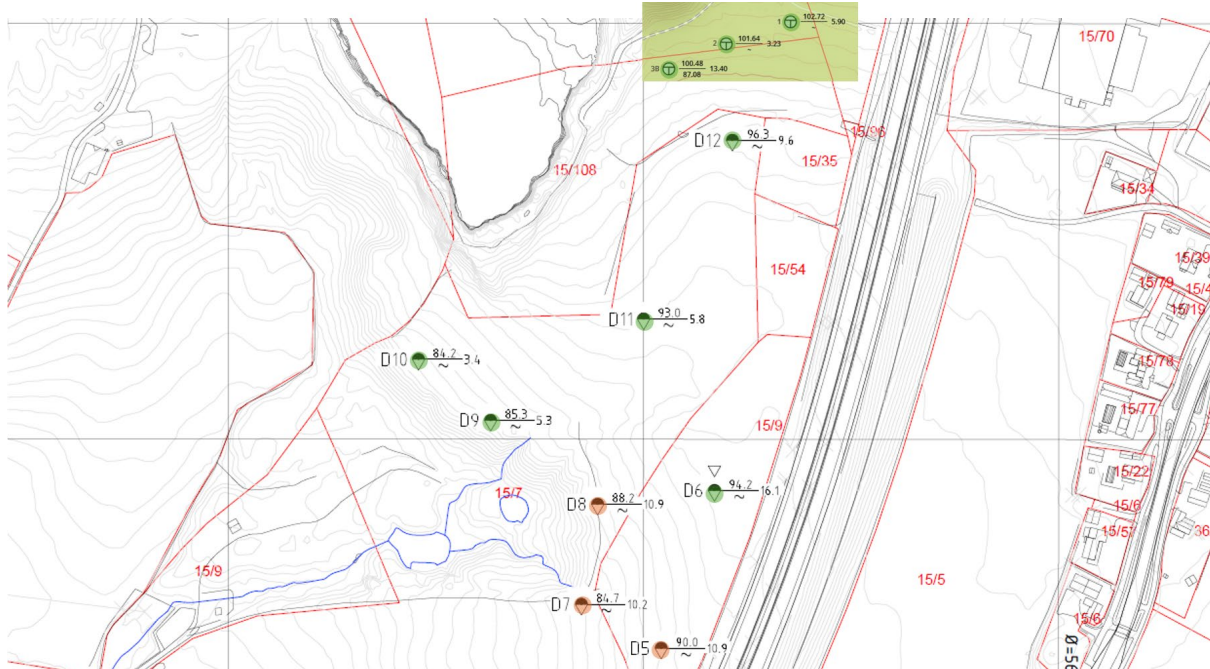
Figur 13. Sammensatt borplan av ref. [3] og [12], med kvikkleiretolkning.

Sweco sine sonderinger D5-D8 i sør langs E18 viser stedvis konstant/avtagende bormotstand, noe som kan indikere kvikkleire eller sprøbruddmateriale. CPTu-sondering i borpunkt D6 ved aktuell dybde (2-4 m) viser imidlertid ikke sprøbruddmateriale. At det er bløtere masser i dette området samsvarer med Multiconsult sine sonderinger langs denne delen av E18, hvor det i ett av punktene ble påvist sprøbruddmateriale, ref. [6].

Øvrige sonderinger langs med planavgrensningen indikerer faste masser og stedvis relativt tynt løsmassedecke. Sweco sin oversiktskartlegging av kvikkleiresoner langs riksvegtrute 3 konkluderer med at det ikke er fare for områdestabilitet mot ravinen vest for E18, da utførte grunnundersøkelser ikke viser sensitive løsmasser, ref. [11].

GrunnTeknikk sine totalsonderinger inne på sørøstlige del av planområdet indikerer svært faste masser av antatt sandig moreneleire. Kun én av sonderingene er utført med sikker bergpåvisning, hvor det ble boret til 13,4 m. Ingen av boringene viser kvikkleire eller sprøbruddmateriale.

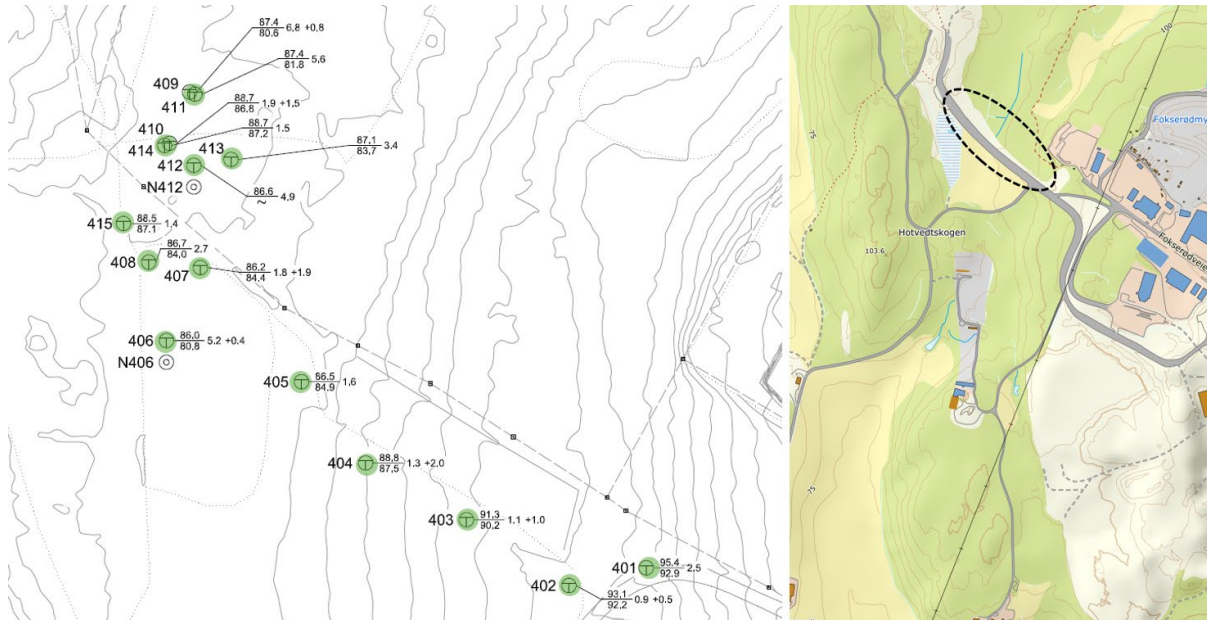
Figur 15. Borplan og oversiktskart, ref. [1].

Sonderingene i skråningen ned fra aktuelt planområde viser middels til høy bormotstand i antatte morenemasser ned til berg, som her er registrert ved 1,0-2,5 m under terreng. Sonderingene på myrområdet i vest viser konstant lav bormotstand i 1-6 m tykt torvlag over berg/tynt morenelag over berg. Det er ingen indikasjon på kvikkleire i dette området.

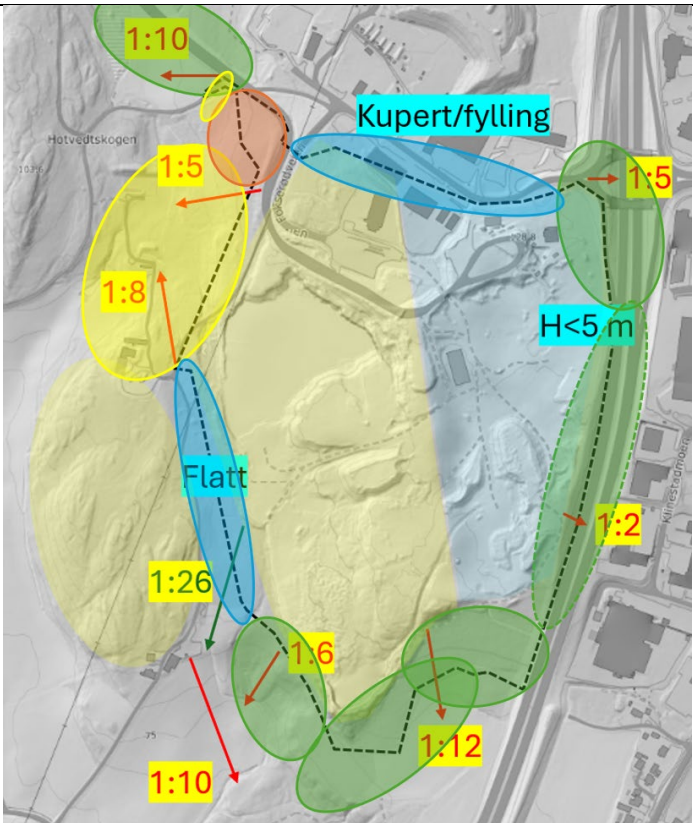
| | Punkt | Overskrift | Vurdering | Status |
|---|---|---|---|---|
| | 5 | Gjennomgang av grunnlag - identifikasjon av kritiske skråninger og mulig løснеområde | <p>Figur 16. Fargekodete områdestabilitetsvurderinger.</p> <p>Mesteparten av planområdet er blitt brukt til pukkverk og består av utsprengt berg. På nordøstsiden hvor dette ikke er tydelig påvist, er det generelt flatere terreng, og eventuelle høyder er fyllinger fra pukkutvinning. En kritisk skråning kan dermed ikke identifiseres i dette området.</p> <p>Mulige kritiske skråninger er derfor langs plangrensen, hvor bakgrunnen for friskmelding er fargekodet.</p> | Utført. |

| | Punkt | Overskrift | Vurdering | Status |
|--|---|---|---|---|
| | | | <p><b>Blå:</b> Disse områdene friskmeldes på bakgrunn av terrengforhold. I nord er det forhold tilsvarende nordøstsiden, som beskrevet ovenfor. I vest er et lengre parti for flatt til at et kvikkleireskred kan utløses (helning slakere enn 1:15). I tillegg viser flyfoto berg i dagen (gul) både øst og vest for denne delen av plangrensen.</p> <p><b>Grønn:</b> Disse områdene er friskmeldt basert på grunnundersøkelser. Grunnundersøkelser i nordvest viser grunt til berg og torvmasser (lenger nord). Grunnundersøkelser i vest og sør viser faste morenemasser langs plangrensen. I det stiplede området er det gjort færre undersøkelser. Basert på resultatene fra undersøkelsene nord og sør, som viser like faste masser som den ene totalsonderingen i området, antas det at disse forholdene gjelder for hele dette området.</p> | |
| | 6 | Befaring | <p><b>Gul:</b> Disse områdene preges av mye berg i dagen. Befaring 18.12.2025 viser at de bratte skråningene i nordvest består av berg i dagen langs med plangrensen. Dersom det evt. hadde vært kvikkleire lengre ned i skråningen, vil ikke et mulig skred kunne forplante seg inn på planområdet.</p> <p><b>Oransje:</b> I skogsområdet lengst nord ble det ikke observert berg i dagen på befaring. Det er imidlertid observert berg i dagen i bunnen av skråningen, i overkant på andre siden av veien og i sør. I tillegg viser grunnundersøkelser i nordvest grunt til berg og ingen indikasjon på kvikkleire. Skråningen er dermed for lokal og avgrenset til at et mulig kvikkleireskred skulle kunne utløses her.</p> | |
