NOTAT RIG - 01

**EMNE: Opstad Vest, Sarpsborg
Kvalitetssikring av områdestabilitetsvurdering iht. NVE's regelverk**

<u>Deres ref.:</u>	<u>Vår ref.:</u>	<u>Dato:</u>
-	23028/hjk	rev. 1: 14.06.2024

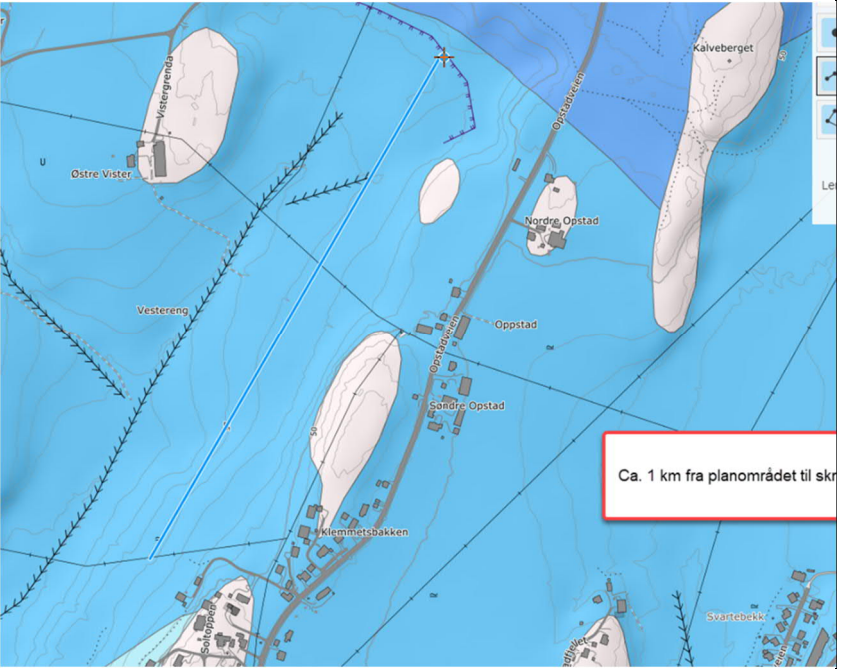
<p>Klassifisering av faresone</p>	<p>L</p>	<p>Faresonen er klassifisert i henhold til NVE Ekstern rapport 9/2020 med faregrad middels, konsekvensklasse alvorlig og risikoklasse 3.</p> <p>Det er ikke påvist tidligere skredaktivitet i området. Dette punktet bør derfor settes til 0.</p> <p>MC 04.06.2024: Ihht. NGUs løsmassekart er det en skredgrop ca. 1 km nord for planområdet, se utklipp under. Basert på dette er faregraden vurdert til lav som gir score 1</p>
