OPPDRAAG	Bussanlegg Haukås gbnr. 200/26, Bergen kommune.	DOKUMENTKODE	10266025-RIGberg-NOT-001
EMNE	Skredfarevurdering iht. TEK17	TILGJENGELIGHET	Åpen
OPPDRAAGSGIVER	Redo Biosolutions AS	OPPDRAAGSLEDER	Solveig Nøttestad
KONTAKTPERSON	Svein Morten Hanssen	SAKSBEHANDLER	Solveig Nøttestad
KOPI		ANSVARLIG ENHET	10233013 Skred, naturfare og ingeniørgeologi

Skredfarevurdering

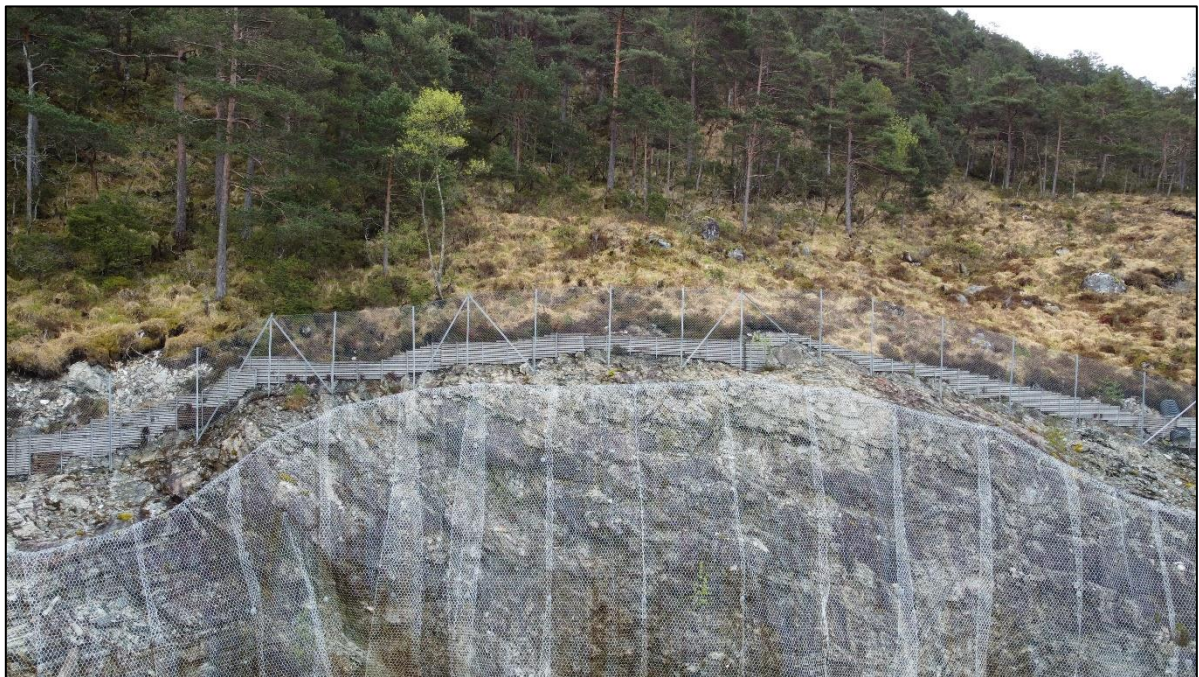
Langs sørøstlig kant av kartleggingsområdet er det en sprengt skjæring med sikringstiltak i form av steinsprangnett og bolter. Det er også satt opp en sognemur for å hindre utglidning av løsmasser. Det er ellers ikke registrert eller observert eksisterende sikringstiltak i naturlig terreng i området [3].

Figur 5. Sikringstiltak i sprengt skjæring i sørøst.

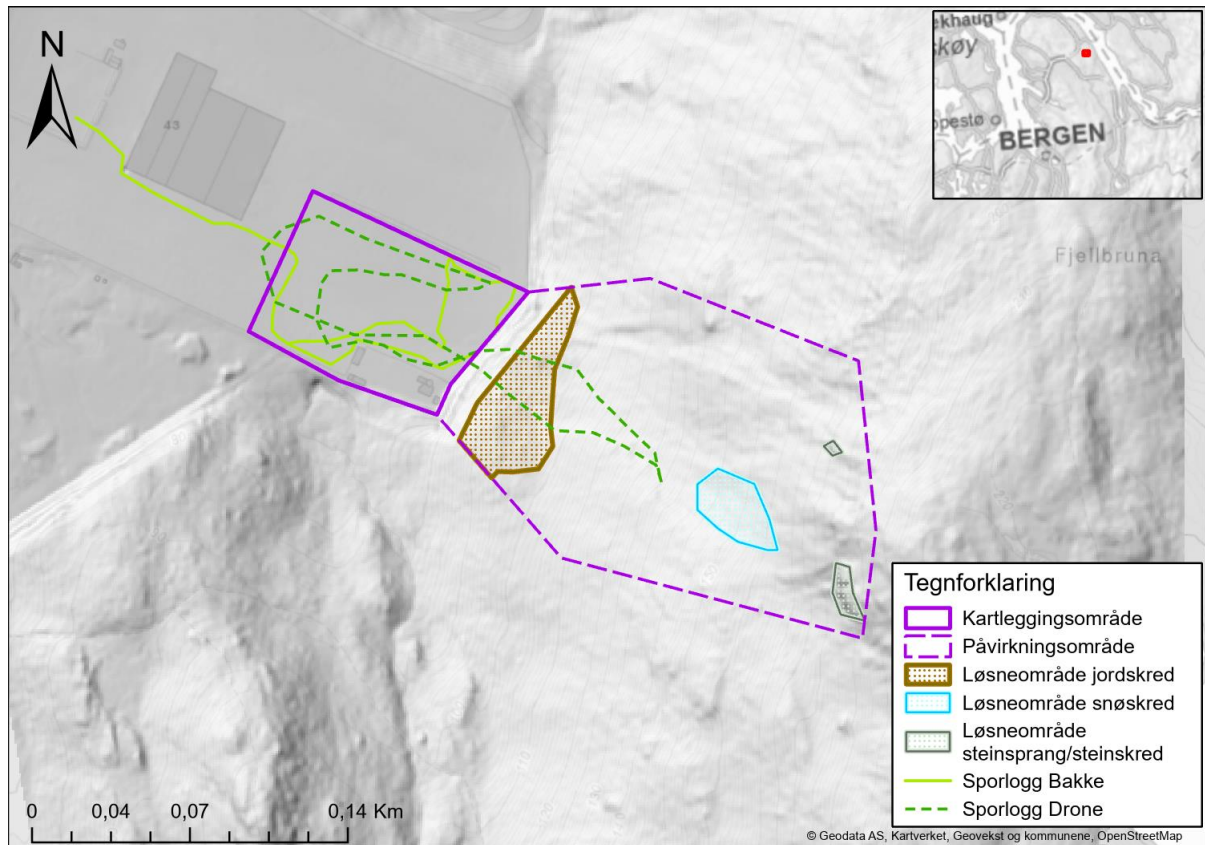
Registreringskart, Figur 6, oppsummerer observasjoner både fra bilde-/kartstudie og feltbefaring i det aktuelle vurderingsområdet. Kartet viser alle potensielle løснеområder uten skog hvor evt. skredmasser kan nå inn i kartleggingsområdet.

Figur 6. Registreringskart med løśnieområder uten skog.

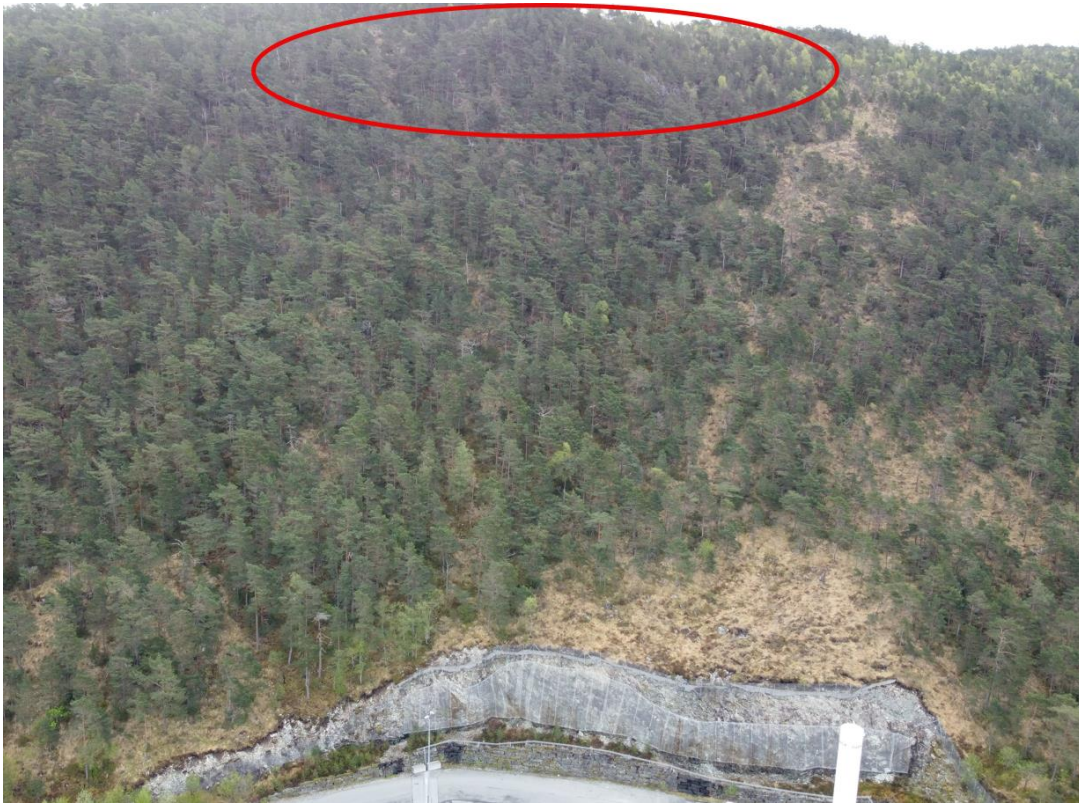
Bergpartier med helning brattere enn 45° er identifisert sørøst i påvirkningsområdet, Figur 7. Bergskrentene ble studert med drone og via observasjoner og bilder fra Instanes AS sin vurdering i 2017 [12]. Multiconsult vurderer også at løsnesannsynligheten er større enn $1/100$ for steinsprang fra naturlige skrenter. Berget er forvitret og oppsprukket og det er steinsprangavsetninger i fjellsiden, Figur 8, [12]. Bergskrentene er 4-15 m høye og er 200 m opp i fjellsiden fra kartleggingsområdet. Det er ikke modellert steinsprang på bakgrunn av lave skrenten (> 50 m) [2]. Instanes AS [12] har utført modellering som viser at steinsprang kan nå toppen av sprengt skjæring.

Figur 7. Oversikt over løsneområde for steinsprang (markert i rødt) sørøst i påvirkningsområdet.

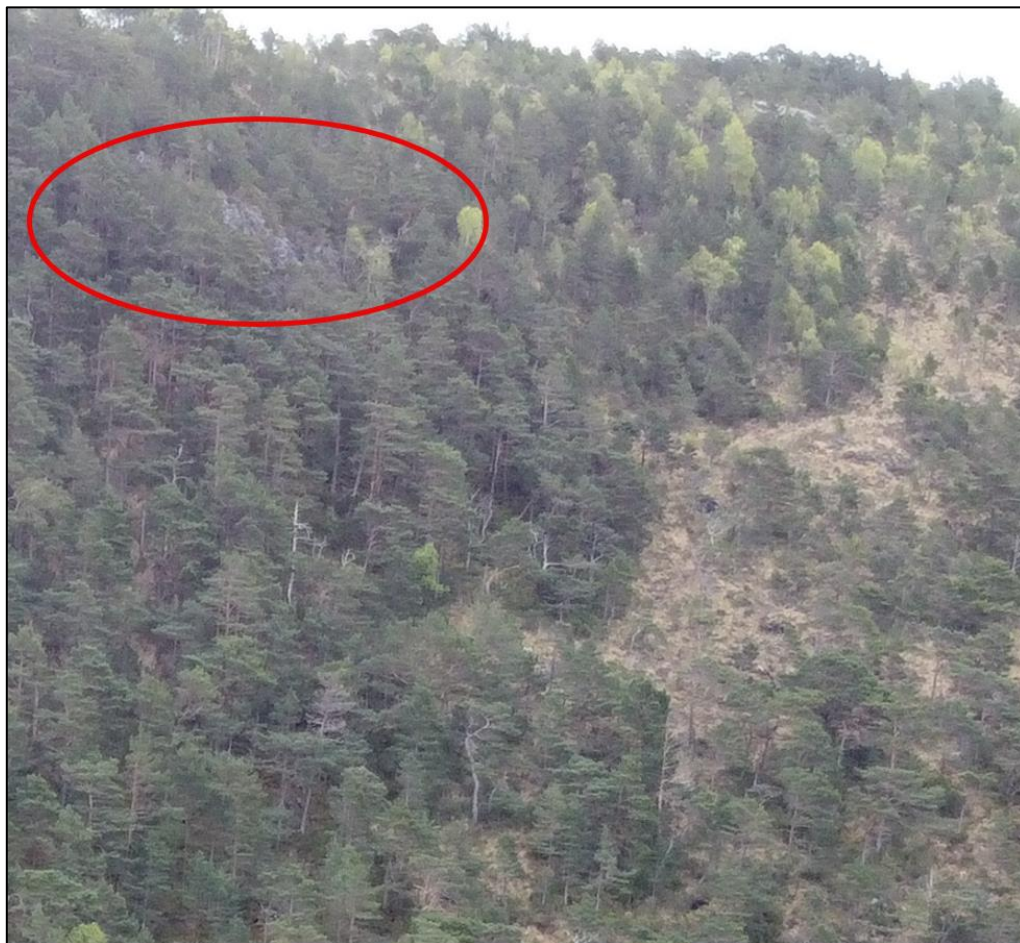
Figur 8. Løsneområde for steinsprang markert i rødt.

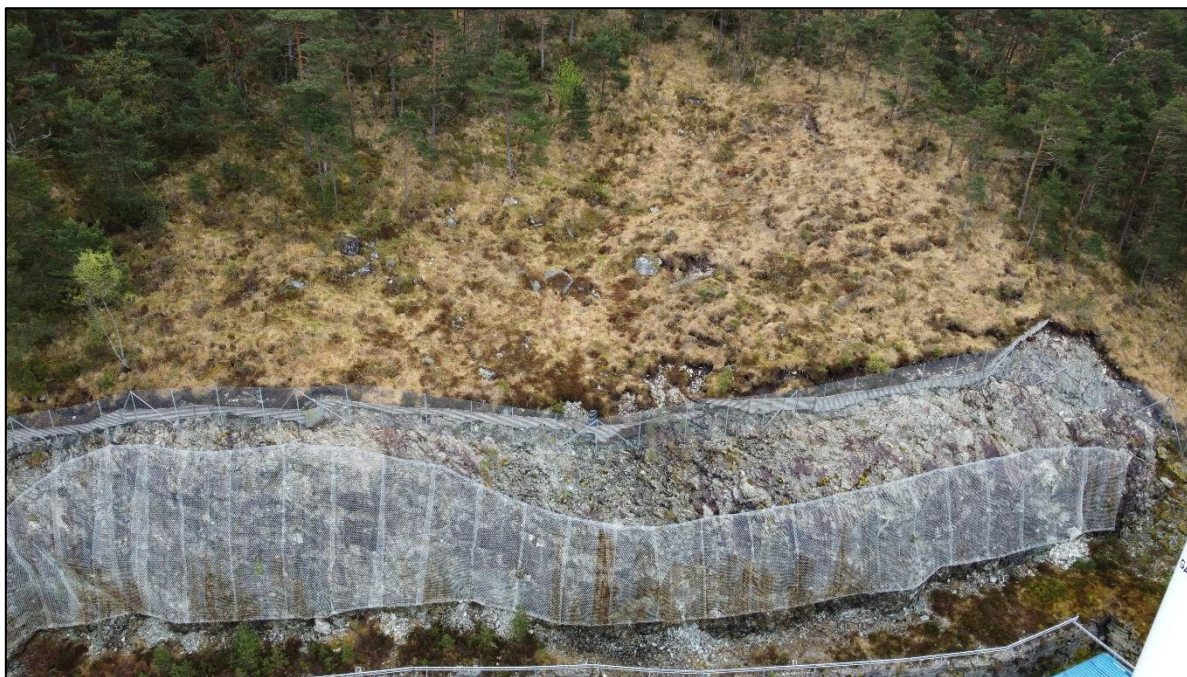
Det er kun observert et par steinsprangblokker i nedre del av fjellsiden, over sprengt skjæring, Figur 9. Det er en naturlig flate over skjæringen hvor de fleste potensielle steinsprang vil stoppe. Det er også mye vegetasjon og tykt vegetasjonsdekke som har dempende effekt på steinsprang. Det er ingen tegn til nylig aktivitet fra bergskrentene. Utløpsannsynligheten inn i kartleggingsområdet er vurdert mindre enn $1/100$ basert på mangel på historiske hendelser, dempende underlag, flate i bunn av fjellsiden og avstand og høyde på de naturlige bergskrentene. Skogen kan ha bremsende effekt på steinsprang med lavere utløpsannsynlighet, men vil ikke ha effekt på steinsprang med sannsynlighet $1/100$.

Sannsynligheten for steinsprang inn i kartleggingsområdet er vurdert mindre enn $1/100$.

Figur 9. Naturlig flate og mulige steinsprangblokker over sprengt skjæring.

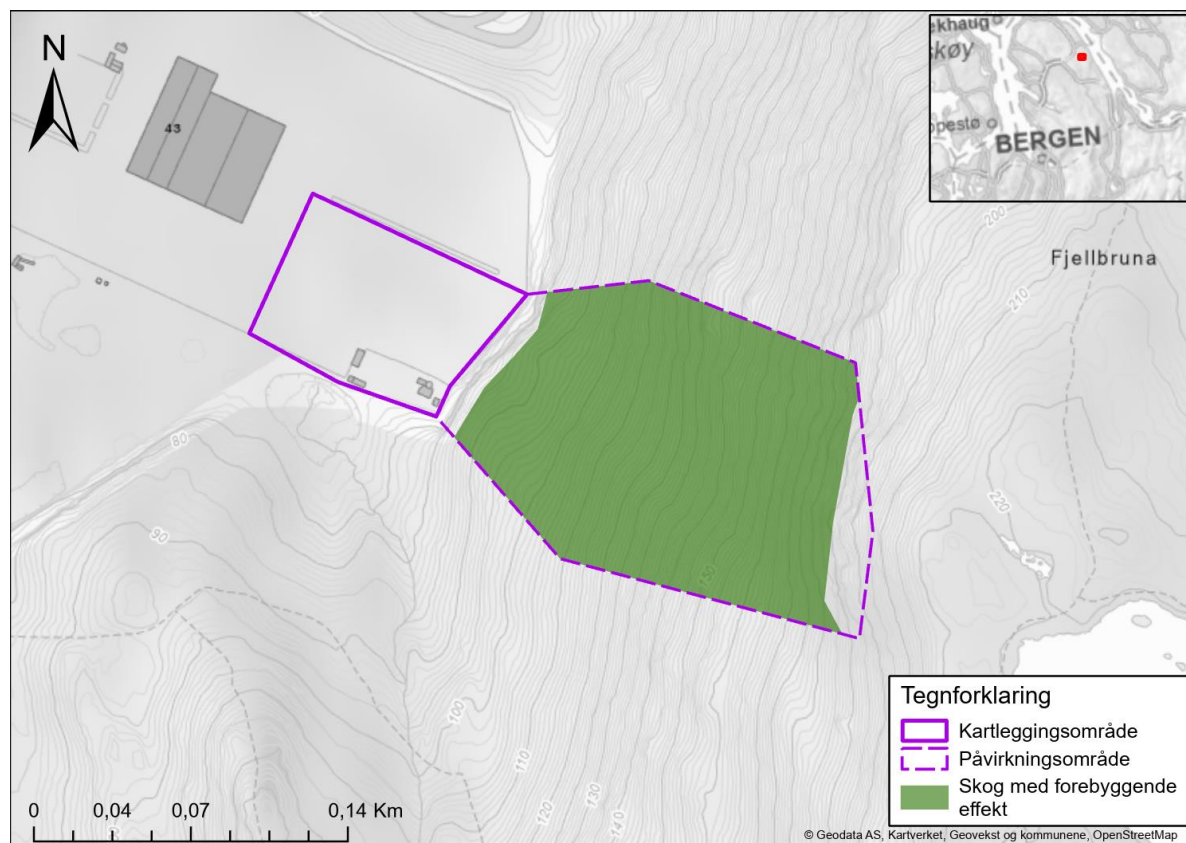
Skogen i området med løsningsområde for snøskred er over 50 % kronedekning, er over 5 meter og minimum diameter i brysthøyde (DBH) på 12 cm. Ifølge NVEs veileder [2] vil skogen da kunne være forebyggende for snøskred, Figur 10. Skogen vil hindre akkumulasjon av snø og bruddforplantning. Det er ikke funnet løsningsområder for snøskred med skog.

Sannsynligheten for snøskred inn i kartleggingsområdet er vurdert mindre enn 1/100.

Figur 10. Skog med forebyggende effekt på snøskred.
