Husøy verk

Fundamentering og stabilitet

Geoteknisk rapport for reguleringsplan

13. november 2009Oppdrag- /
Rapportnr.**812001 / 2**

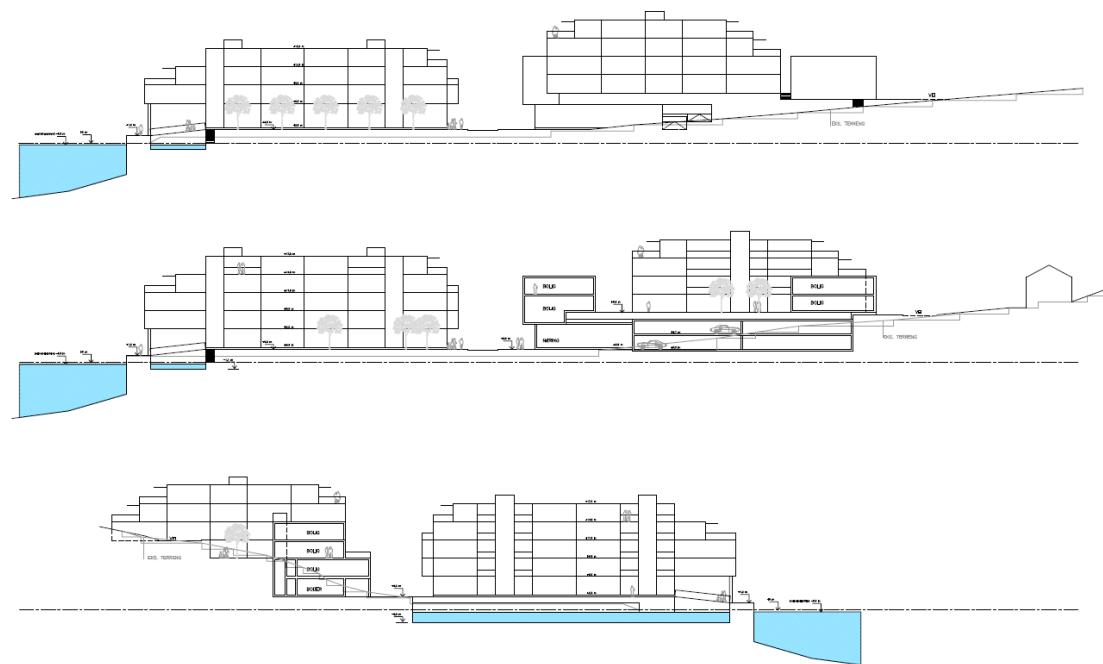
Fig. 2 Illustrasjon av tre karakteristiske profiler nord-syd gjennom området (Jappe Nielsen Arkitekter AS). Prinsipp for fundamentering er ikke vist, og utformingen av sjøfronten vil bli annerledes enn på illustrasjonen (både bygninger og konstruksjoner må fundamenteres på peler, jfr kap 4.3).

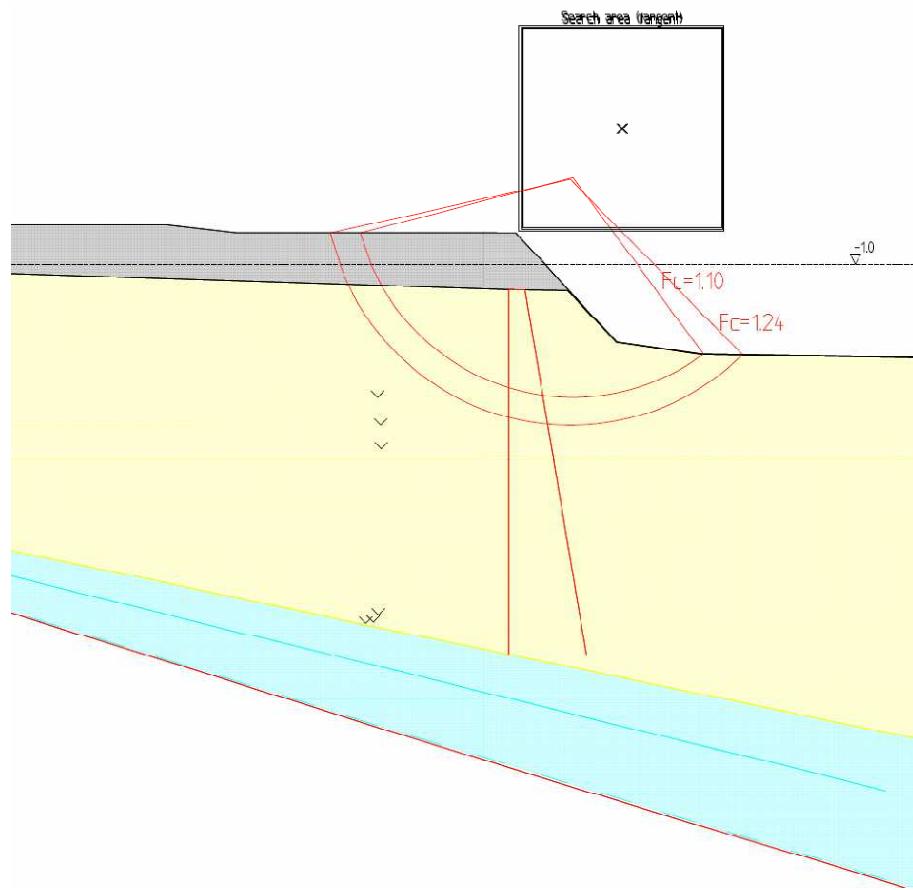
Beregningene viser at sikkerheten mot mulige glidninger lokalt i sjøkanten for dagens terrenget er lav. Med LLV på kote -1,0, fås beregningsmessig sikkerhet $F_s=1,1$.

Fig. 3 Beregningsmessig sikkerhet dagens situasjon, $F_c = 1.1$

Den lave sikkerheten i dagens situasjon er knyttet til lokale glidesirkler (lokalstabilitet) ute ved kaifronten og arealene rett bak kaia.

Sikkerheten mot brudd øker ved dypere glidesirkler og for tenkte glidesirkler lenger inn på området. Det er ikke påvist kvikkleire på verftsområdet og områdestabiliteten vurderes som tilfredsstillende.

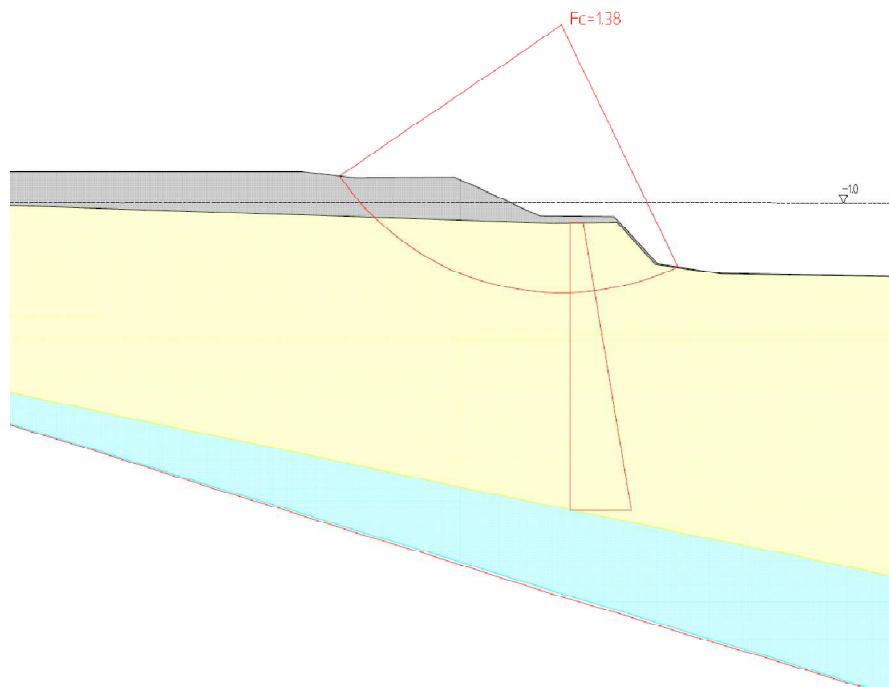
En mulig løsning er å anlegge en kanal innenfor ny bryggefront, dvs der kaikanten går i dag. Løsningen er vist på fig.2 under pkt.2. Med et vanndyp på 2,0 m i kanalen avlastes terrenget bak bryggefronten. Med kompensert oppfylling til kote +2,2, fås beregningsmessig sikkerhet på $F_c=1,38$. Terrenget mot kanalen må sannsynlig sikres med avstivet spunt. Beregningssnitt for løsningen er vist i fig.4 under.

Fig. 4 Kanal med vanndyp 2,0 m og kompensert oppfylling, $F_c=1.38$

Med stabiliseringe tiltak bør man generelt oppnå sikkerhet $F_c > 1,4$. Med mindre justeringer mener vi løsningen vil gi tilstrekkelig forbedring av lokalstabiliteten bak kafronten.

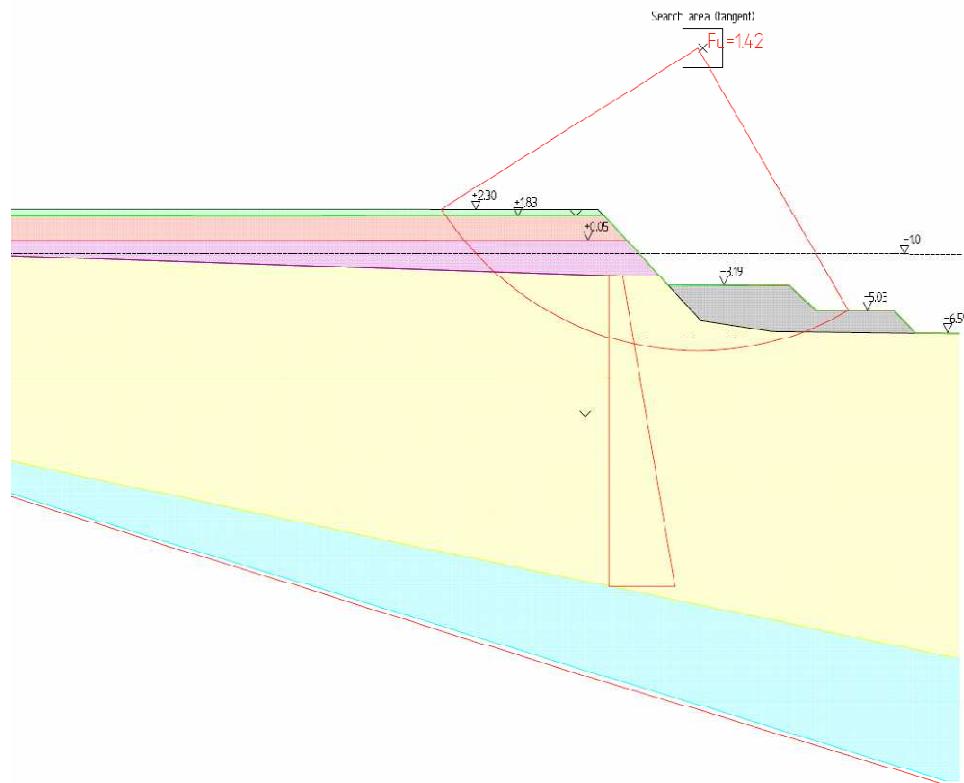
En alternativ løsning til kanal bak kafronten vil være å masseutskifte med lettaklinker ned til kote +/- 0 og å anlegge en motfylling ute i sjøen. En mulig løsning med avtrappet fylling og beregningsmessig sikkerhet på $F_c=1,42$ er vist i fig. 5 under. Løsningen innebefatter et fyllingsnivå på ca kote -3 innerst avtagende til -5 ytterst. Motfyllingen vil måtte etableres minst 10-15 m ut i sjøen. Lettaklinkerfyllingen på land dekkes med et 0,5 m tykt bærelag av knust/sprengt stein på fiberduk. Denne løsningen er i denne fasen ikke vurdert mht oppdrift i flomsituasjon.

Fig. 5 Masseutskifting med lette masser til kote +/-0 og motfylling i sjøen, $F_c=1,42$
