RAPPORT

# Kartlegging av fremmede arter – Dam Hensfoss

Å Energi

DOKUMENTKODE: 10257770-01-RIM-RAP-002

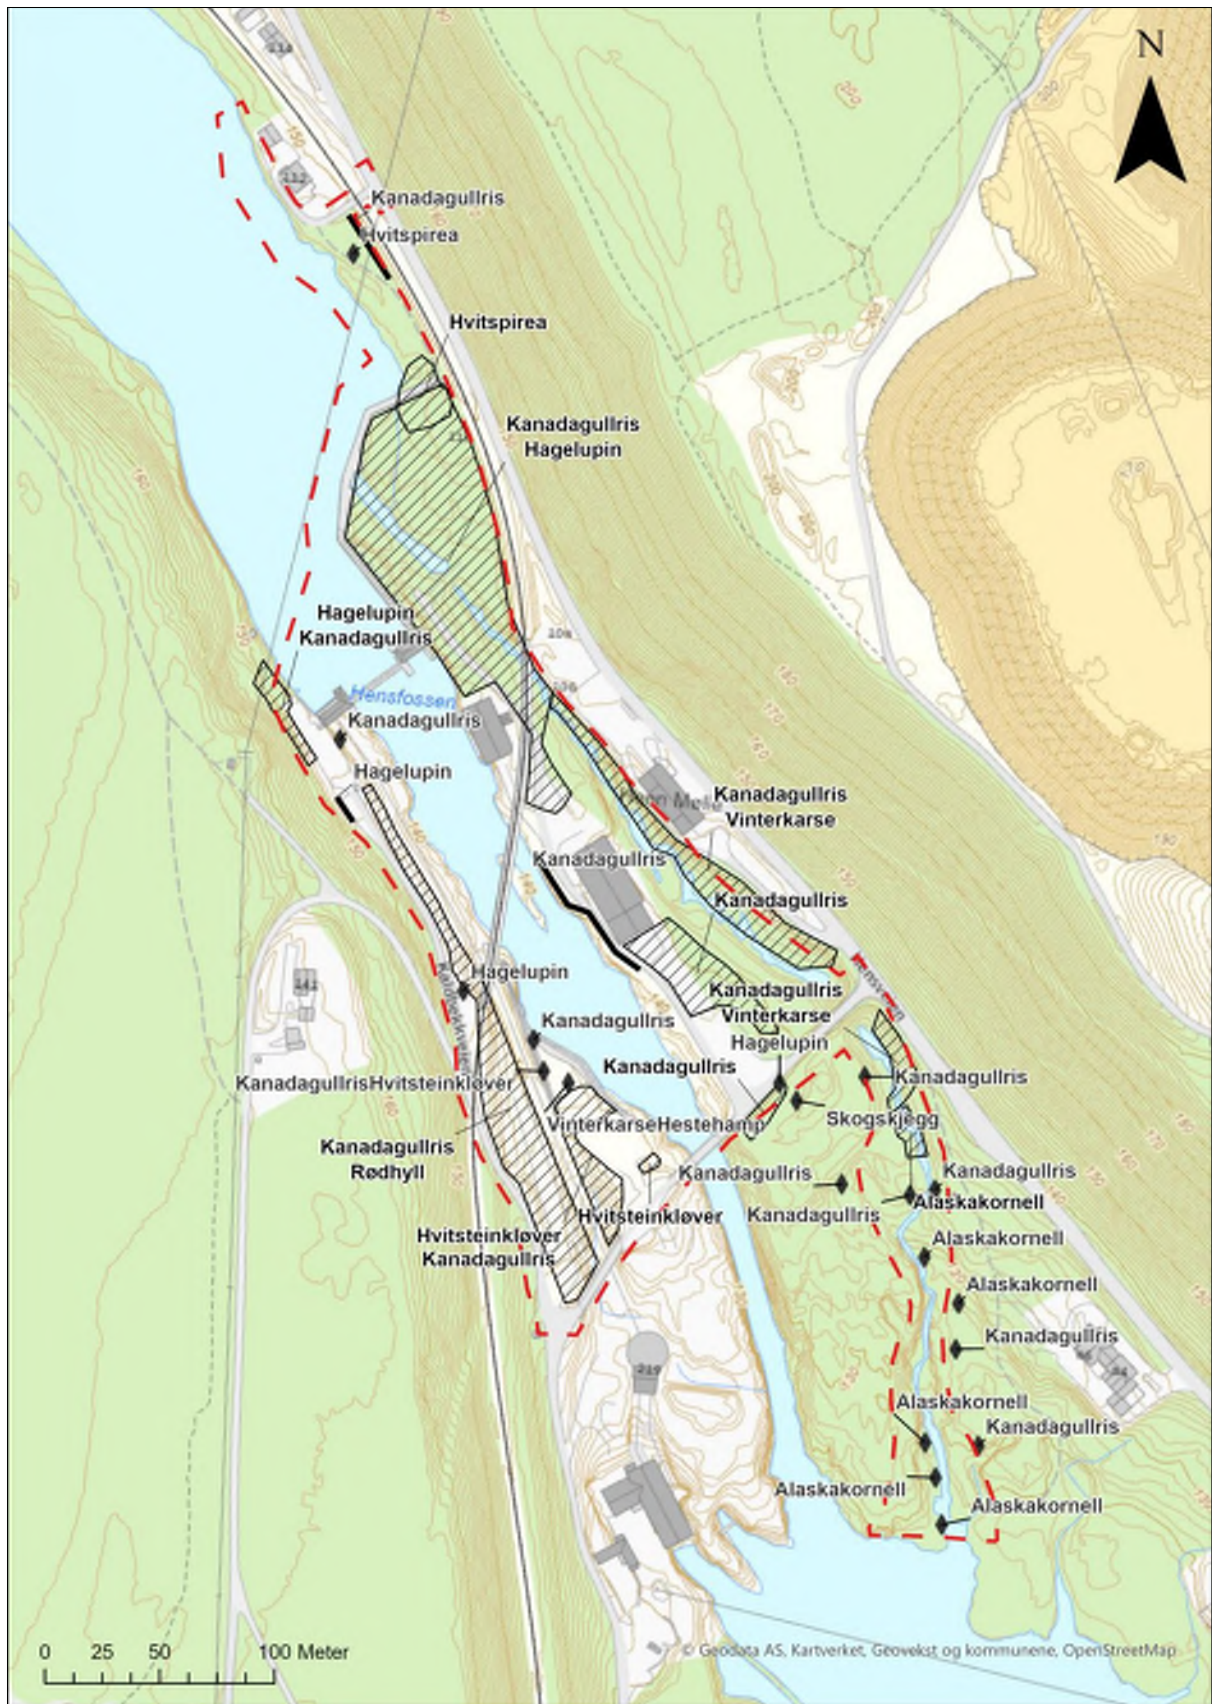
Figur 5-1. Fremmede arter kartlagt i anleggsområdet (merket med rød stiplet linje). Enkeltfunn er merket med svart punkt mens større felt har grønn skravur.

En sammenstilling av arter med tilhørende tiltak er gitt i tabell 7-1. Lokalisering av plantene som skal leveres til forbrenning er vist i figur 5-1 og kan overleveres tiltakshaver som shape-filer dersom det er ønskelig. Vedlegg 2 viser bilder av registrerte arter.

En sammenstilling av arter som krever tiltak er gitt i tabell 7-1. Lokalisering av plantene som skal leveres til forbrenning er vist i Figur 5-1 og kan oversendes tiltakshaver som shape-filer dersom det er ønskelig. Bilder av arter er vist i vedlegg 2.

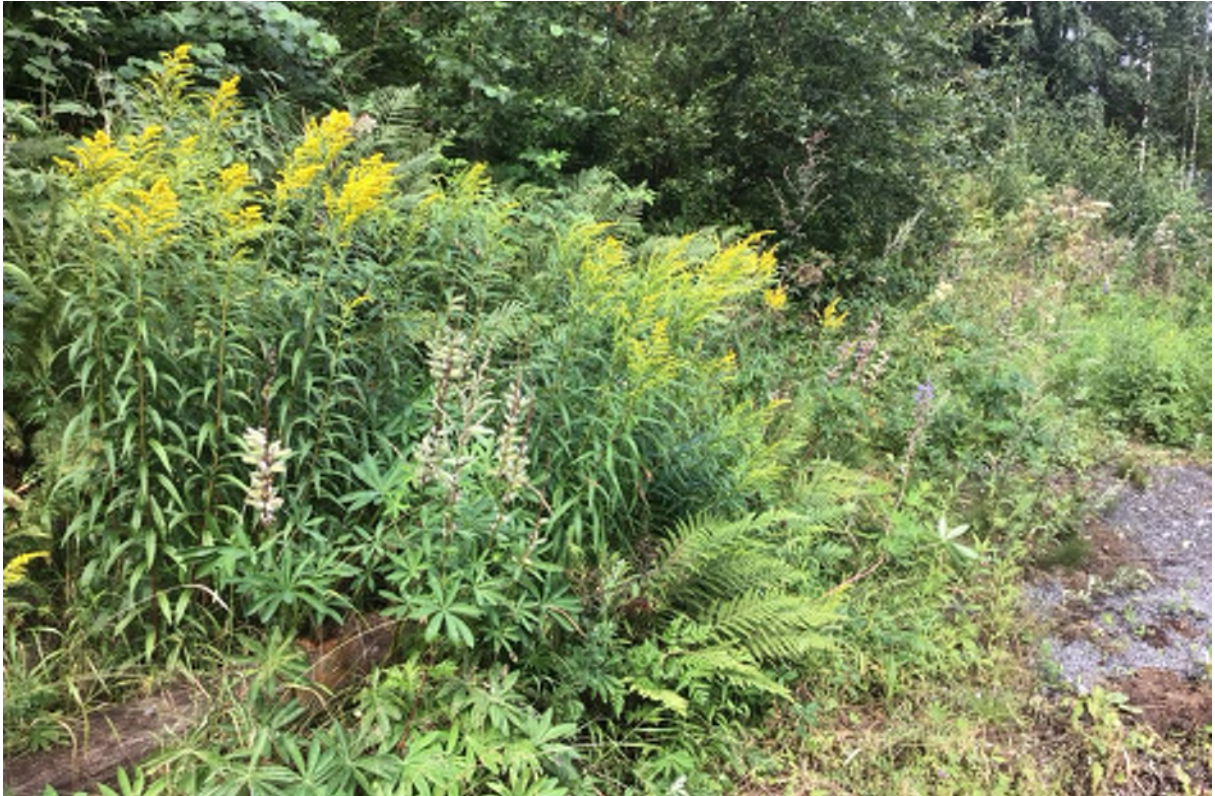
Figur 5-2. Ansamling av kanadagullris og hagelupin ved eksisterende inntak.

| Art | Behandling av plantemateriale | Behandling av oppgravde infiserte jordmasser<br>overskuddsmasser | Horisontal-<br>omfang<br>infiserte<br>jordmasser | Jordmasser<br>infisert til<br>dybde under<br>terreng, cm | Eventuelle<br>andre tiltak<br>eller<br>kommentarer |
|---|---|---|---|---|---|
| Hagelupin | Til forbrenning | Jordmassene er infiserte. Leveres godkjent mottak. | Kun selve forekomsten | 30 | |
| Kanadagullris | Til forbrenning | Jordmassene er infiserte. Leveres godkjent mottak. | Kun selve forekomsten | 30 | |

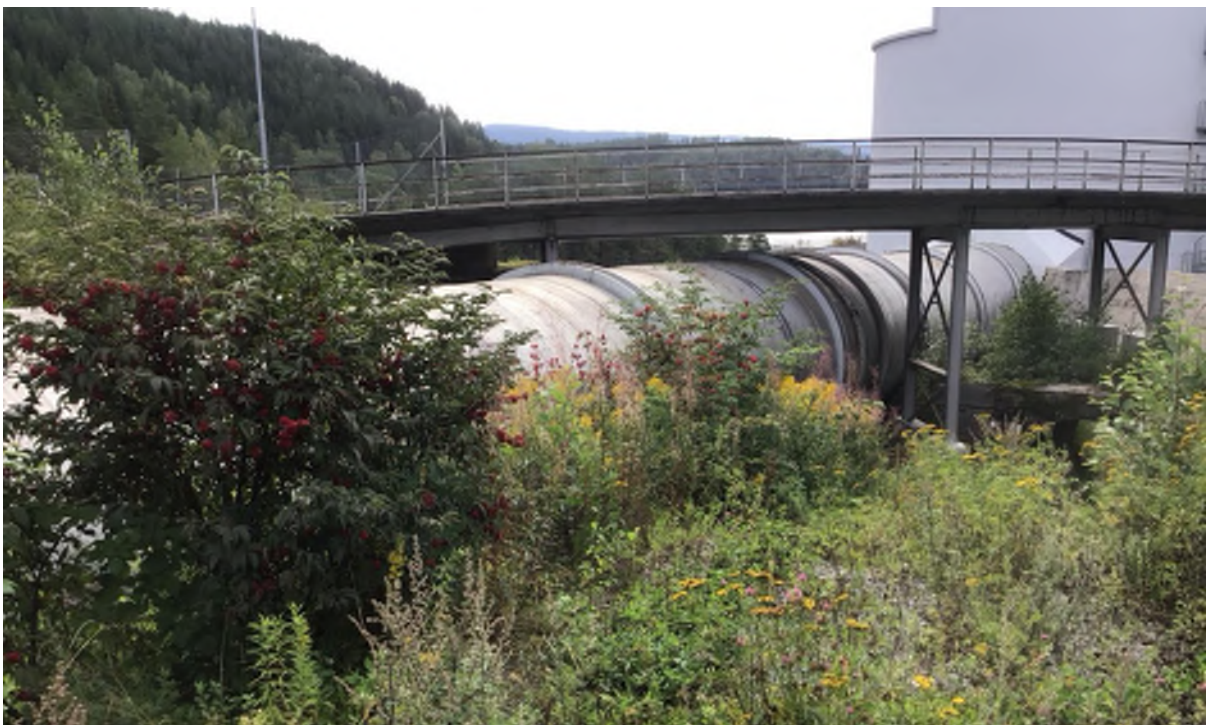
Figur 5-3. Rødhyll og kanadagullris langs rørgate.

| Art | Behandling av plantemateriale | Behandling av oppgravde infiserte jordmasser<br>overskuddsmasser | Horisontal-<br>omfang<br>infiserte<br>jordmasser | Jordmasser<br>infisert til<br>dybde under<br>terreng, cm | Eventuelle<br>andre tiltak<br>eller<br>kommentarer |
|---|---|---|---|---|---|
| Rødhyll | Ikke behov for tiltak | Ikke behov for tiltak | - | - | |

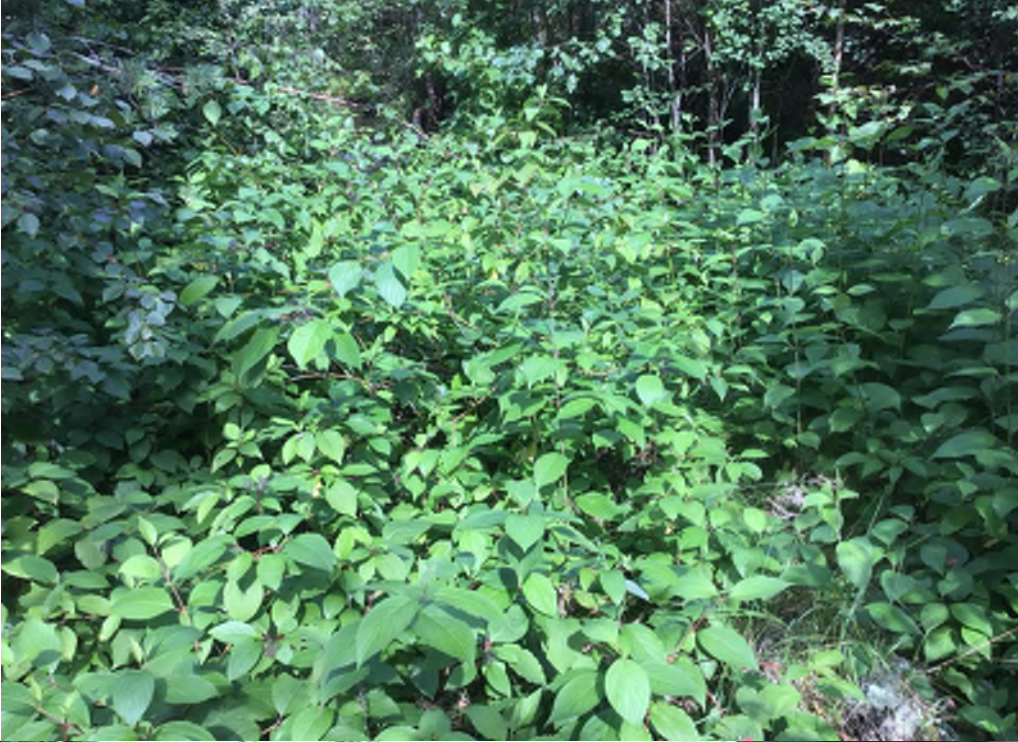
| Art (norsk navn) | Bilde art |
|---|---|
| Alaskakornell | |

| Art (norsk navn) | Vitenskapelig artsnavn | Risikokategori |
|---|---|---|
| Alaskakornell | <i>Swida sericea</i> | SE |

| Art | Behandling av plantemateriale | Behandling av oppgravde infiserte jordmasser<br>overskuddsmasser | Horisontal-<br>omfang<br>infiserte<br>jordmasser | Jordmasser<br>infisert til<br>dybde under<br>terreng, cm | Eventuelle<br>andre tiltak<br>eller<br>kommentarer |
|---|---|---|---|---|---|
| Alaskakornell | Til forbrenning | Jordmassene er infiserte. Leveres godkjent mottak. | Kun selve forekomsten | 100 | |

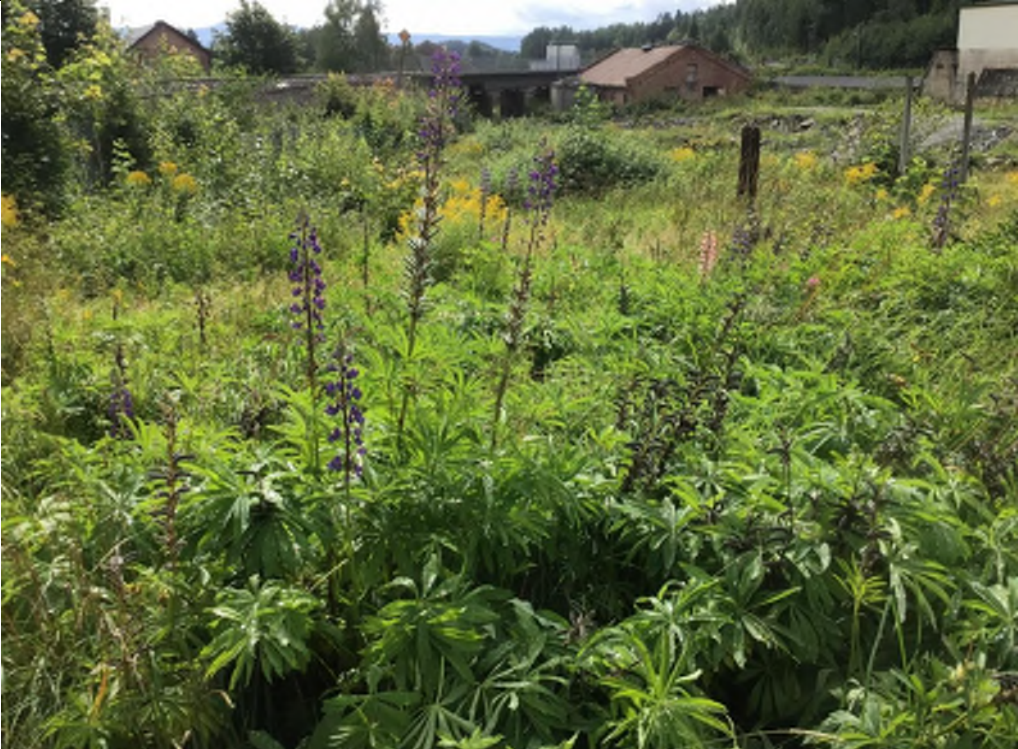
| Art (norsk navn) | Bilde art |
|---|---|
| Hagelupin | |

| Art (norsk navn) | Vitenskapelig artsnavn | Risikokategori |
|---|---|---|
| Hagelupin | <i>Lupinus polyphyllus</i> | SE |

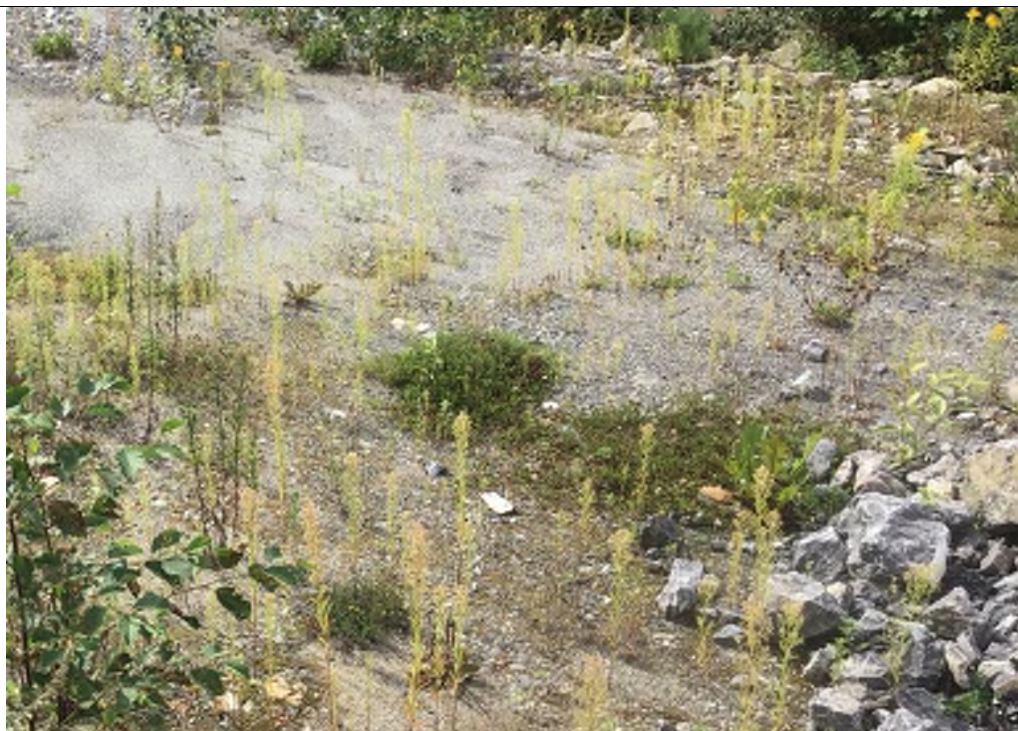
| Art (norsk navn) | Vitenskapelig artsnavn | Risikokategori |
|---|---|---|
| Hestehamp | <i>Conyza canadensis</i> | PH |

| Art | Behandling av plantemateriale | Behandling av oppgravde infiserte jordmasser<br>overskuddsmasser | Horisontal-<br>omfang<br>infiserte<br>jordmasser | Jordmasser<br>infisert til<br>dybde under<br>terreng, cm | Eventuelle<br>andre tiltak<br>eller<br>kommentarer |
|---|---|---|---|---|---|
| Hestehamp | Til forbrenning | Jordmassene er infiserte. Leveres godkjent mottak. | Kun selve forekomsten | 10 | |

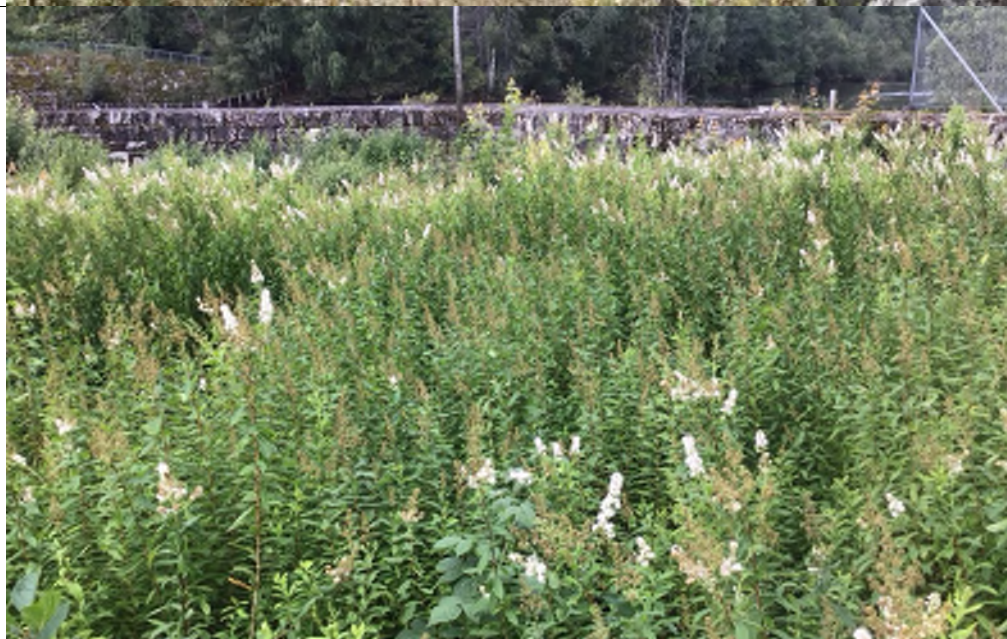
| Art (norsk navn) | Vitenskapelig artsnavn | Risikokategori |
|---|---|---|
| Hvitspirea | <i>Spiraea alba</i> | PH |

| Art | Behandling av plantemateriale | Behandling av oppgravde infiserte jordmasser<br>overskuddsmasser | Horisontal-<br>omfang<br>infiserte<br>jordmasser | Jordmasser<br>infisert til<br>dybde under<br>terreng, cm | Eventuelle<br>andre tiltak<br>eller<br>kommentarer |
|---|---|---|---|---|---|
| Hvitspirea | Til forbrenning | Jordmassene er infiserte. Leveres godkjent mottak. | Kun selve forekomsten | 50 | |

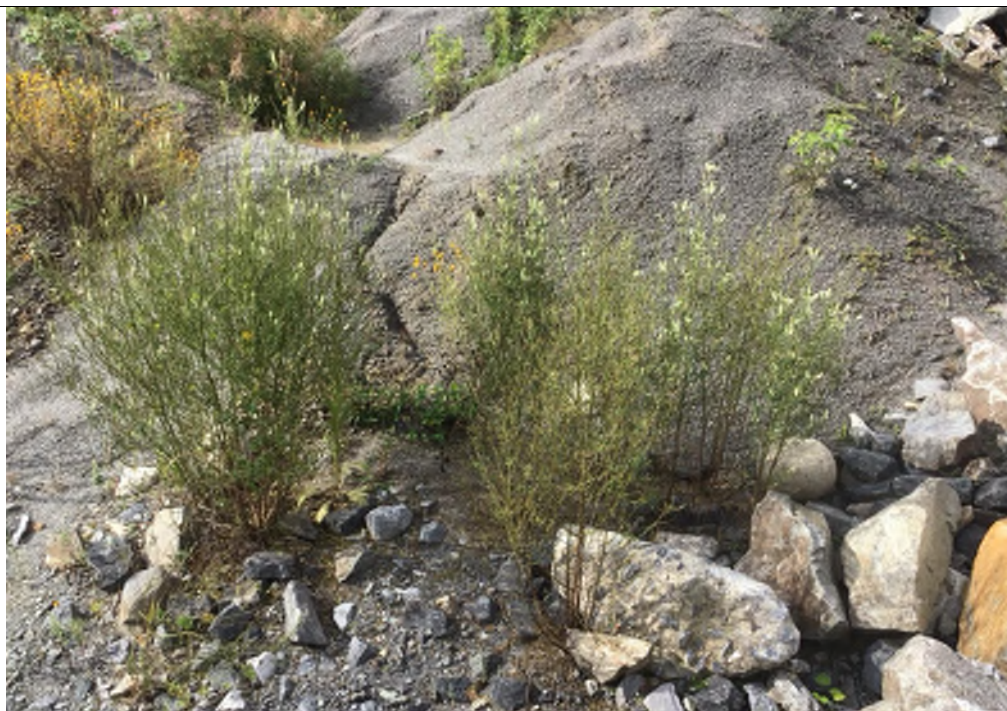
| Art (norsk navn) | Vitenskapelig artsnavn | Risikokategori |
|---|---|---|
| Hvitsteinkløver | <i>Melilotus albus</i> | SE |

| Art | Behandling av plantemateriale | Behandling av oppgravde infiserte jordmasser<br>overskuddsmasser | Horisontal-<br>omfang<br>infiserte<br>jordmasser | Jordmasser<br>infisert til<br>dybde under<br>terreng, cm | Eventuelle<br>andre tiltak<br>eller<br>kommentarer |
|---|---|---|---|---|---|
| Hvitsteinkløver | Til forbrenning | Jordmassene er infiserte. Leveres godkjent mottak. | Kun selve forekomsten | 30 | |

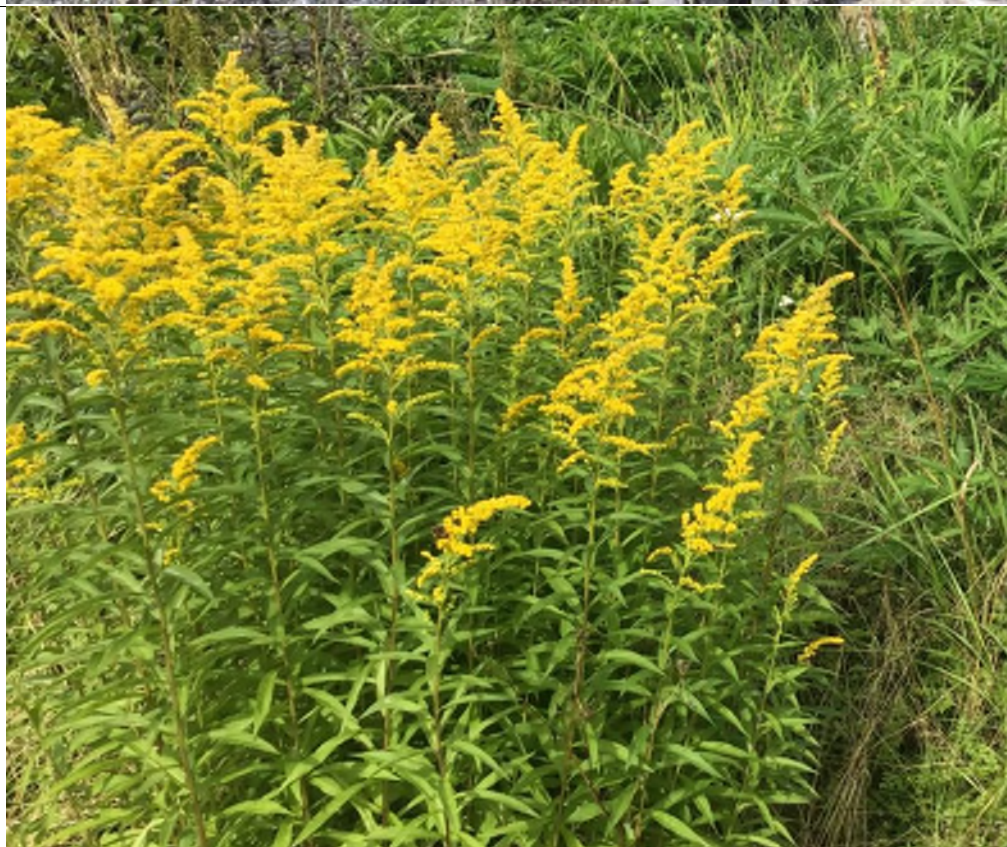
| Art (norsk navn) | Vitenskapelig artsnavn | Risikokategori |
|---|---|---|
| Kanadagullris | <i>Solidago canadensis</i> | SE |

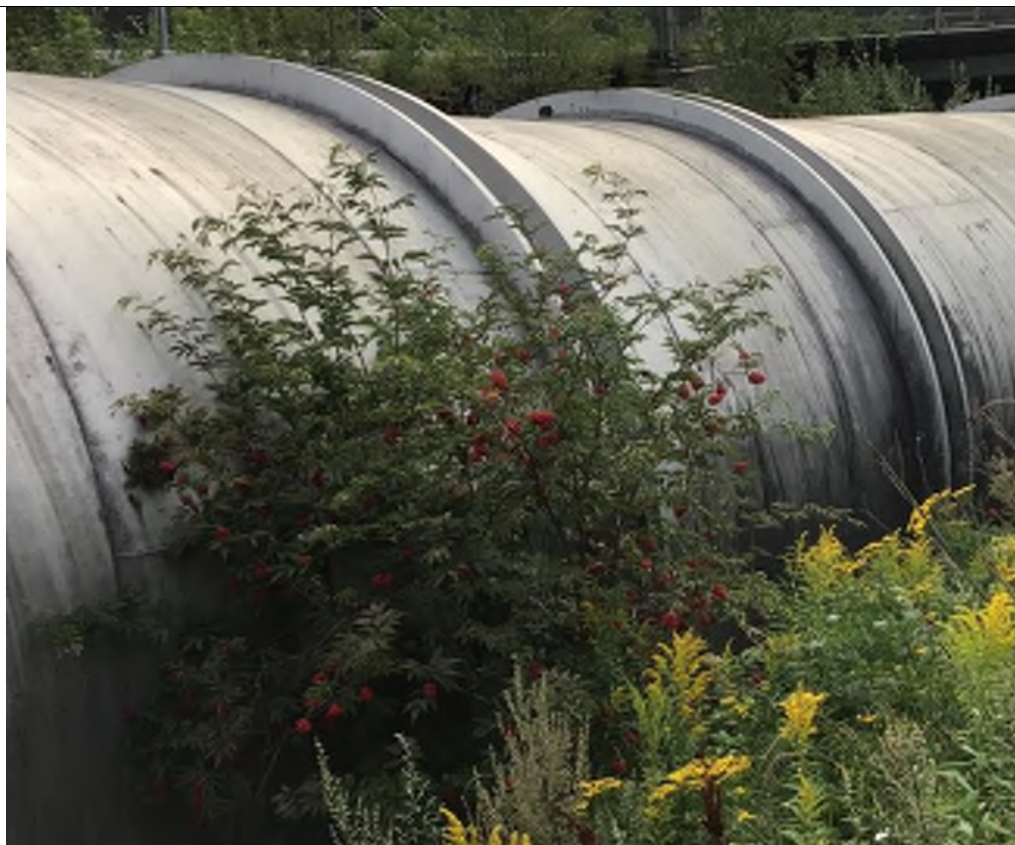
| Art (norsk navn) | Vitenskapelig artsnavn | Risikokategori |
|---|---|---|
| Rødhyll | <i>Sambucus racemosa subsp. racemosa</i> | SE |

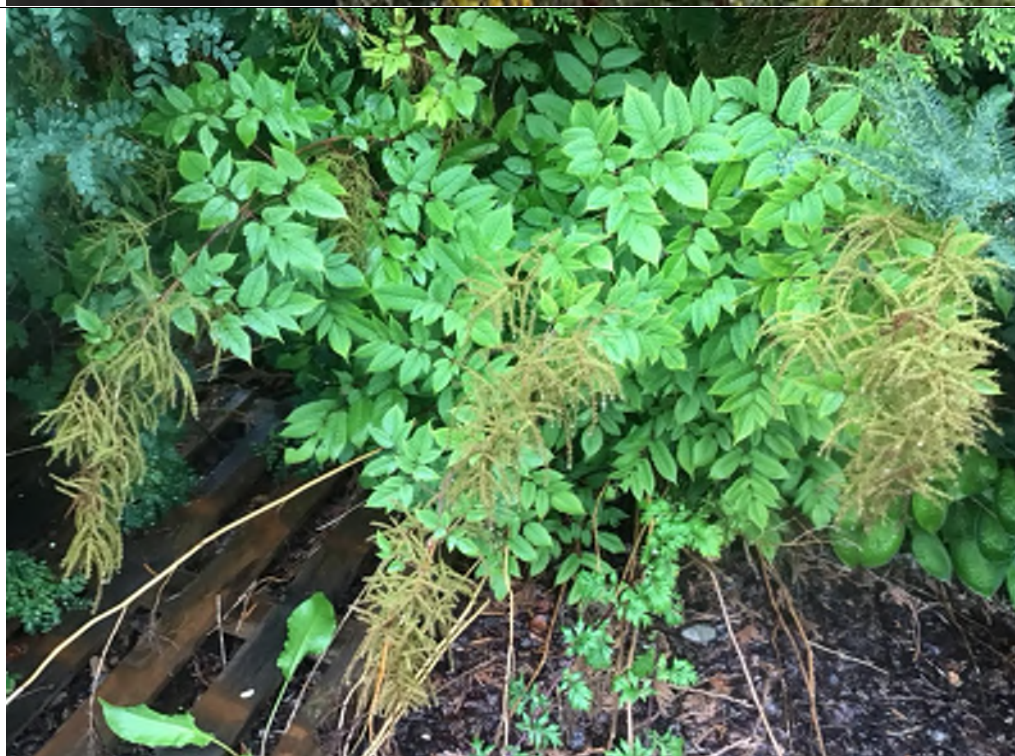
| Art (norsk navn) | Vitenskapelig artsnavn | Risikokategori |
|---|---|---|
| Skogskjegg | <i>Aruncus dioicus</i> | SE |

| Art | Behandling av plantemateriale | Behandling av oppgravde infiserte jordmasser<br>overskuddsmasser | Horisontal-<br>omfang<br>infiserte<br>jordmasser | Jordmasser<br>infisert til<br>dybde under<br>terreng, cm | Eventuelle<br>andre tiltak<br>eller<br>kommentarer |
|---|---|---|---|---|---|
| Skogskjegg | Til forbrenning | Jordmassene er infiserte. Leveres godkjent mottak. | Kun selve forekomsten | 10 | |
