Til: Asplan Viak AS
v/ Sissel Mjølunes

Dato: 25.11.2024
Dokumentnr.: 118259n1
Prosjekt.: Lier. Lierbyen områderegulering
Utarbeidet av: Rebecca Halvarsson
Kontrollert av: Eirik Hegland og Janne Reitbakk

Lier. Lierbyen områderegulering, faresone Haugestad Utredning av områdestabilitet

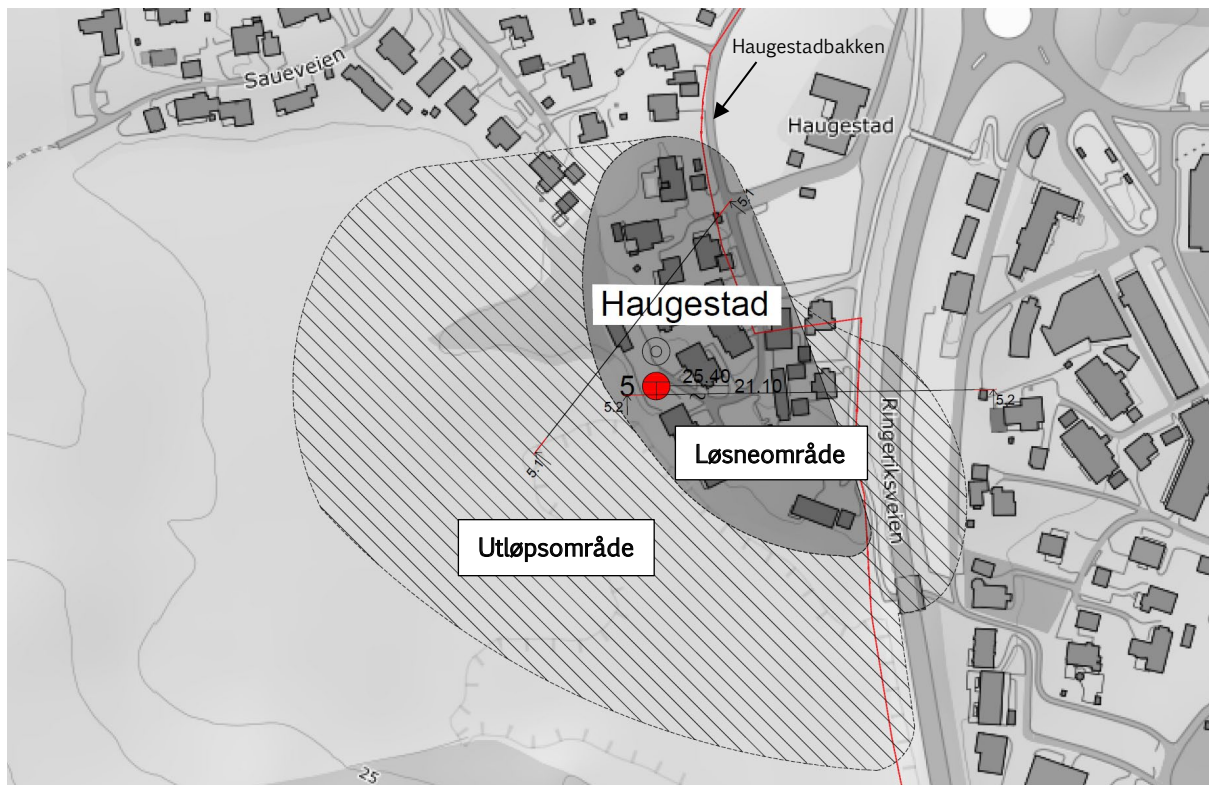
Statens vegvesen har tidligere utført grunnundersøkelser langs Ringeriksveien i forbindelse med omlegging av Rv 285 i 1989. Det ble bla. påvist kvikkleire fra ca. 6 m under terreng, langs Ringeriksveien rett sør for Haugestad. I tillegg viser tidligere utførte grunnundersøkelser i forbindelse med G/S-bru over Rv. 285 (Ringeriksveien) vest for Fruene Haugestad (profil 45590), mulig kvikkleire fra ca. 4 m under terreng. Terrenget stiger bratt fra jordet og oppover boligfeltet på Haugestad, med en høydeforskjell på ca. 11 m. Fra Ringeriksveien stiger terrenget opp til Haugestad med en høydeforskjell på inntil ca. 7,5 m. Det tas utgangspunkt i 1:15-linje trukket fra jordet mot Ringeriksveien for å avgrense potensielt løsneområde på Haugestad.

Figur 4.2 Utsnitt fra tegning 116043-203. Skissen viser foreløpig løsne- og utløpsområde for faresonen Haugestad, samt aktuelle profiler.

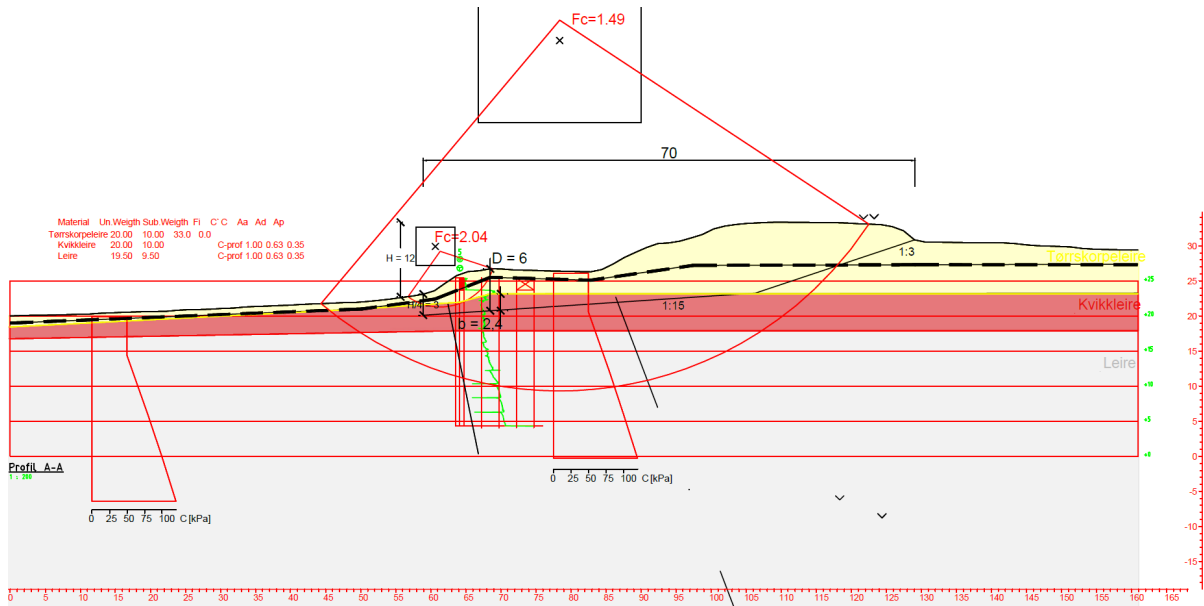
Figur 4.6 Profil 5.1, utklipp fra tegning 118259-100.

Profil 5.1 er representativt/kritisk for sonen. Opptegnet profil med tolket lagdeling og mulig kvikkleire/sprøbruddmateriale er vist på tegning 118259-100 og et utklipp er vist i Figur 4.6. Kritisk glideflate går dypere enn $0,25 \cdot H$ (hvor H er tatt som den maksimale skråningshøyden). 1:15-linjen tegnes derfor fra $0,25 \cdot H$ under skråningsfot. NGI-metoden (1:15-linje i sprøbruddmateriale og 1:3-linje i ikke-sensitive masser) gir $L = 70$ m. Utstrekningen blir omtrent den samme som om skredmekanismen hadde blitt vurdert å være rotasjonsskred ($L = 5 \cdot H = 60$ m). Konservativ antagelse om at retrogresjon er mulig, utgjør dermed ikke en stor forskjell.

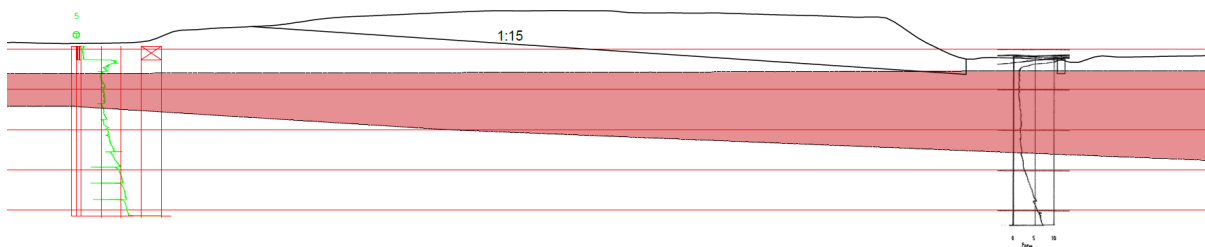
Figur 4.7 Profil 5.2, utklipp fra tegning 118259-101.

Profil 5.2 er representativt for skråningen langs Ringeriksveien i øst, og brukes for å vurdere om denne skråningen bør inngå i løsneområdet. Fra tidligere utført grunnundersøkelser langs Ringeriksveien, ref. [5], ble det påvist kvikkleire fra ca. 6 m under terreng sør for det aktuelle profilet. Sondring utført i profil 45700 i ref. [5] (plassert omtrentlig likt som profil 5.2) viser lav og konstant bormotstand fra ca. 1,5 m under terreng, se Figur 4.6. Det anatas derfor konservativt kvikkleire/sprøbrudd materiale fra ca. 1,5 m under terreng langs Ringeriksveien. Opptegnet profil med tolket lagdeling og mulig kvikkleire/sprøbruddmateriale er vist på tegning 118259-101 og et utklipp er vist i Figur 4.7.

Skråningen langs Ringeriksveien har høydeforskjeller fra ca. 1,5 m i sør og opptil 7,5 m i nord. 1:15-linjen, fra $0,25 \cdot H = 1,9$ m under skråningsfot, treffer så vidt tolket lag med kvikkleire/sprøbruddmateriale i den kritiske skråningen. Da dybden av laget er konservativt tolket og 1:15-linjen treffer så vidt går ned i laget, vurderes det at evt. initialskred ved Ringeriksveien ikke vil utløse et områdeskred og at avgrensingen av sonen vest for denne skråningen stemmer.

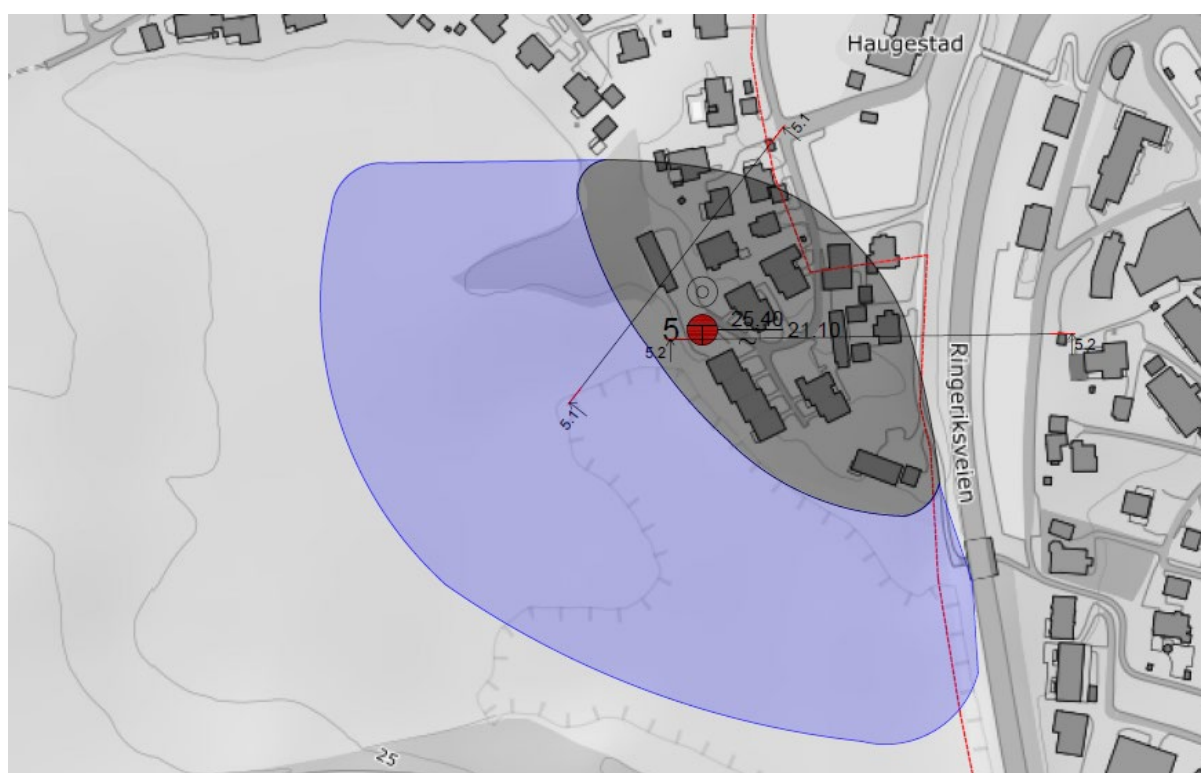
Figur 4.9 Ny avgrensing av løsne- og utløpsområde for faresonen

Løsneområdet avgrenses most øst på bakgrunn av lengden L fra profil 5.1, mot sør etter terrengkriterier og nord etter utførte grunnundersøkelser. Høydeforskjellen blir gradvis mindre, og skråningen blir slakere i sør. Nord for sonen viser utførte grunnundersøkelser i punkt 6 ikke kvikkleire/sprøbruddmateriale.

Utløpsområdet til faresonen vurderes ut ifra topografiske kriterier i Figur 4.8. Det er generelt åpent terreng nedenfor kritiske skråninger. Da det er mulig fare for retrogresjon avgrenses utløpsområdet til 1,5 ganger lengden på løsneområdet. Det antas at skredmassene fra løsneområdet vil gå ut på jordet mot sør og vest. Tidligere opptegnet utløpsområde gikk også mot Ringeriksveien i sørøst. Etter ny vurdering av utstrekning av løsneområdet og vurderinger om at skråningen langs Ringeriksveien ikke inngår i løsneområdet, vurderes det som lite sannsynlig at skredmassene kan gå mot øst. Ny avgrensning av løsne- og utløpsområde er vist i Figur 4.8.

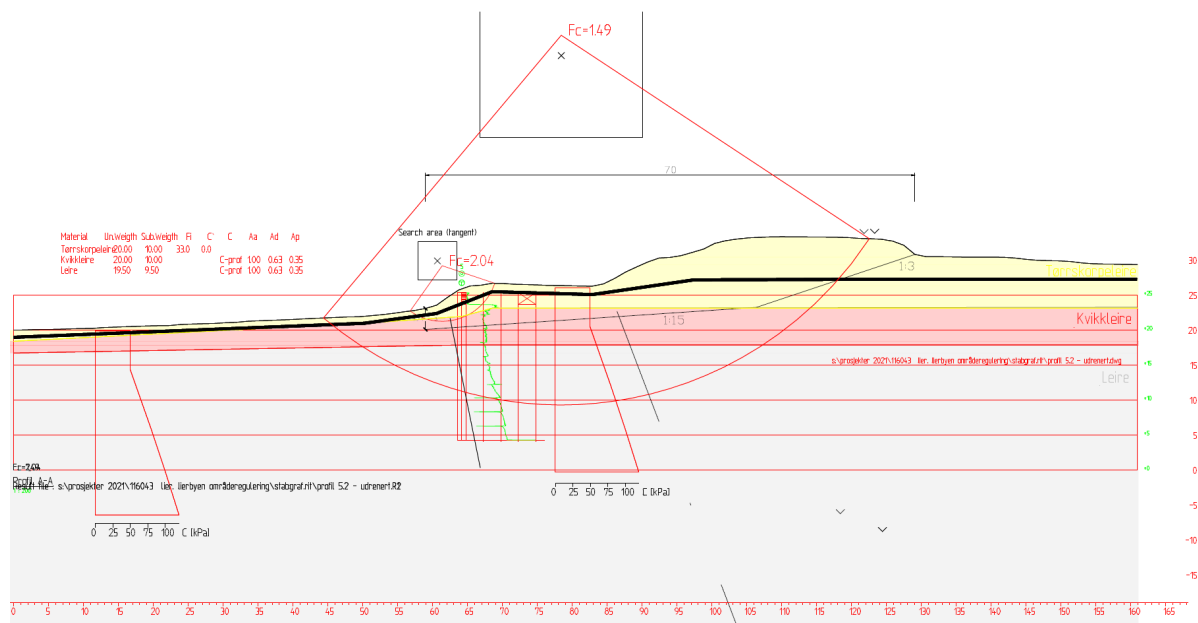
Det er utført 4 stabilitetsberegninger (drenert og udrenert, samt med og uten trafikklast) i dagens situasjon. Utsnitt fra beregninger (uten trafikklast) er vist på figur 4.10 og 4.11. Beregningene viser sikkerhetsfaktor lik 1,49 i udrenert tilstand og 2,11 i drenert. Utførte beregninger med trafikklast, viser at lasten ikke påvirker de dype glidesirklene av betydning.

Figur 4.10 Utsnitt fra beregning 1 (profil 5.1, udrenert). Oppnådd sikkerhetsfaktor 1,49.

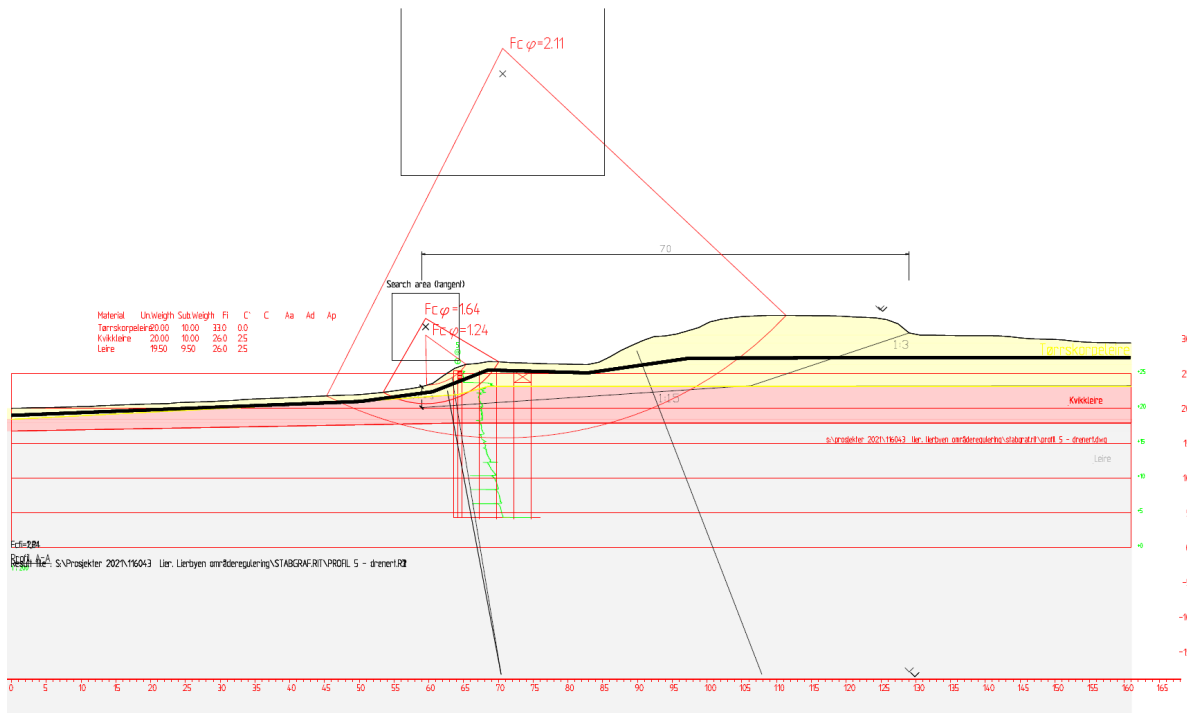
Figur 4.11 Utsnitt fra beregning 2 (profil 5.1, drenert). Oppnådd sikkerhetsfaktor 1,64.

Det understrekes at det er usikkerheter rundt valg av parametere og grunnvannstanden. Grunnvannstanden påvirker både skjærstyrke i effektivspenningsberegninger og tolkning av udrenert skjærstyrke fra CPTu-sonderinger. Supplerende grunnundersøkelser kan potensielt begrense utstrekningen på løsne- og utløpsområder og gi mer nøyaktige stabilitetsberegninger.
