### Smedstua

### 20071 Rapport nr. 2 Vurdering av områdestabilitet

Prosjektnr: 20071	Dato: 17.01.2022	Saksbehandler: Pål Harviken Skjæret
Kundenr: 12523	Dato: 18.01.2022	Kollegakontroll: Stian Kalstad

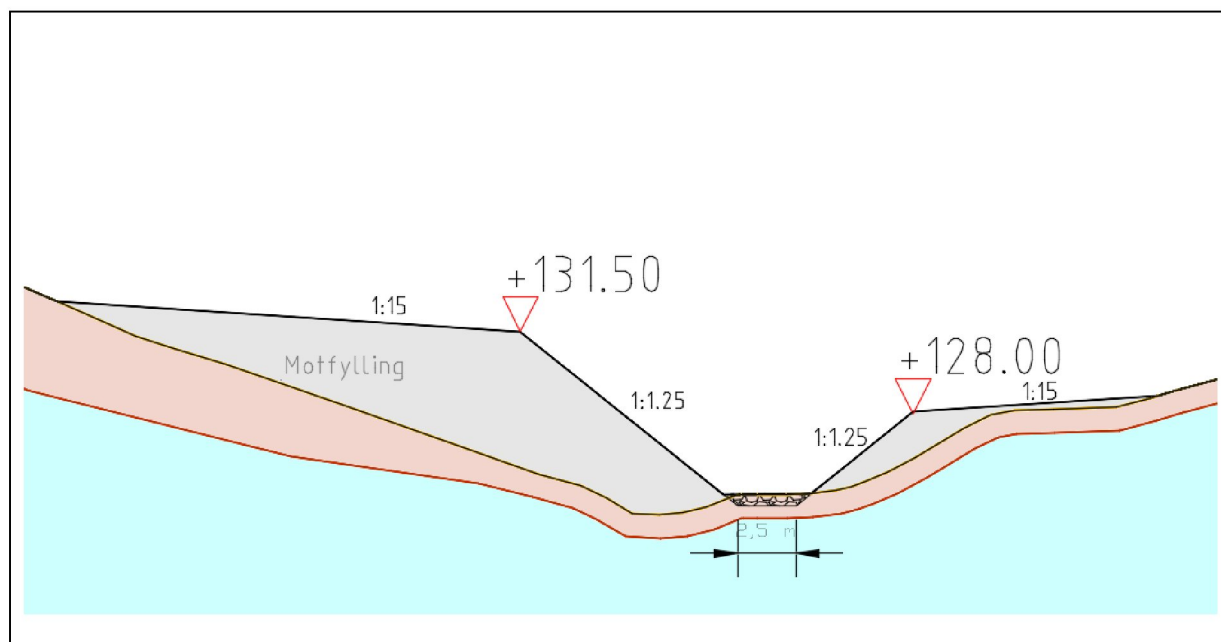
Figur 10.1 Geometri motfylling i profil Z3

For å ivareta stabiliteten i profil Z3 og Z4 er det nødvendig å etablere en motfylling langs deler av Jeksla, øst for faresone «72 Mohagen sykehjem». Det vises til tegning R02A03 for skissert plassering av motfylling i plan og Figur 10.1 i profil. Etablering av motfyllingen medfører også at deler av dagens bekkeløp må omlegges og heves noe. Bekkeblomsveien må tilpasses fyllingen. Se plassering av dagens bekkeløp i forhold til fremtidig bekkeløp på tegning R02A03.

Det må etableres motfylling og erosjonssikring langs Jeksla øst for faresone «72 Mohagen sykehjem». For å sikre mot fremtidig erosjon oppstrøms for støttefyllingen og for å ivareta stabiliteten mot eksisterende bebyggelse anbefales det å erosjonssikre helt opp til utløpet i nord. Dette ansvaret ligger ikke hos Fauna Nord AS da tiltaket ikke påvirkes av utløste skred langs denne delen av Jeksla.

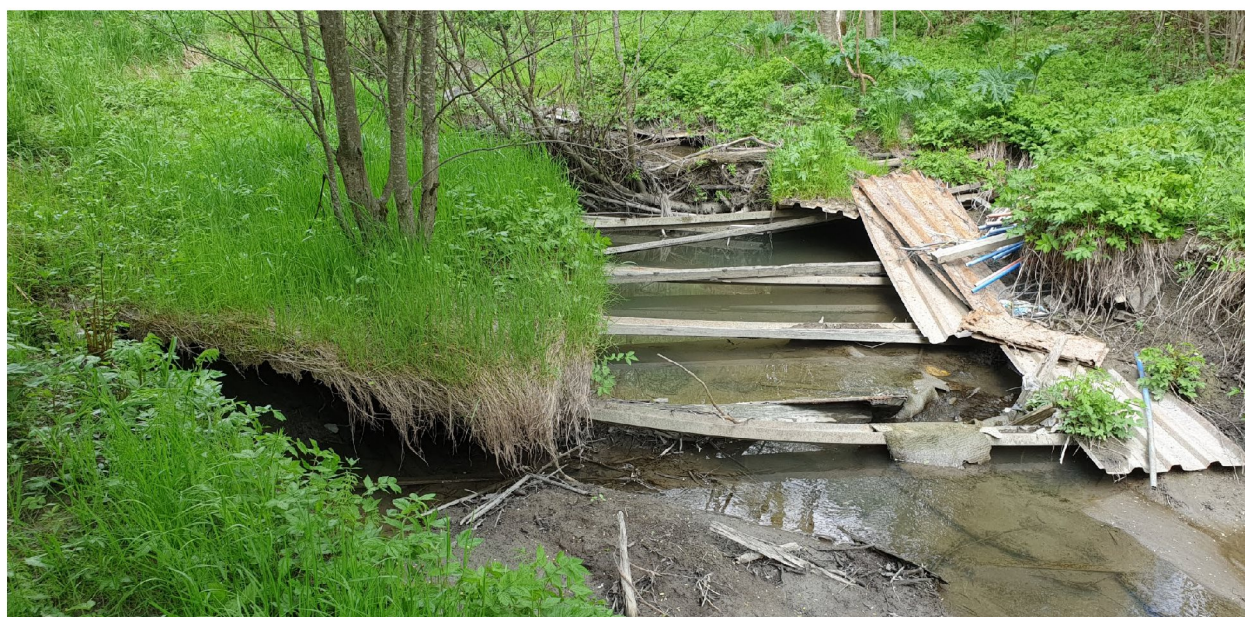
I delområde 1 ble det generelt observert «litt» erosjon. Den største erosjonsvirkningen ble observert om lag midt i området hvor det lå søppel midt i bekken slik at den måtte finne seg et nytt løp rundt, se bilde i figur 2 og 3. Bilder fra befaringene følger nedenfor.

*Figur 2 Observert søppel - Foto fra befaring 27.05.2020.*

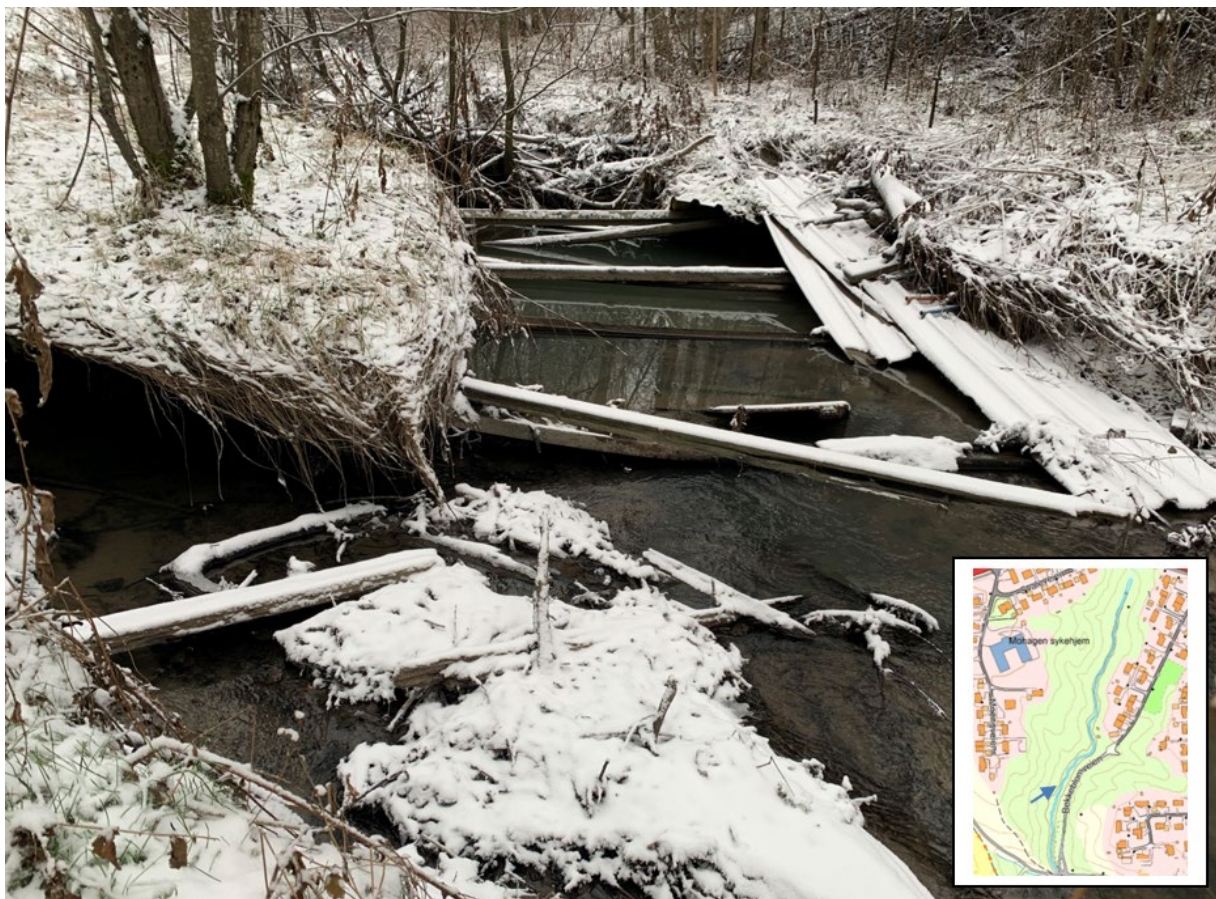
Figur 3 Observert søppel - Foto fra befaring 30.11.2021

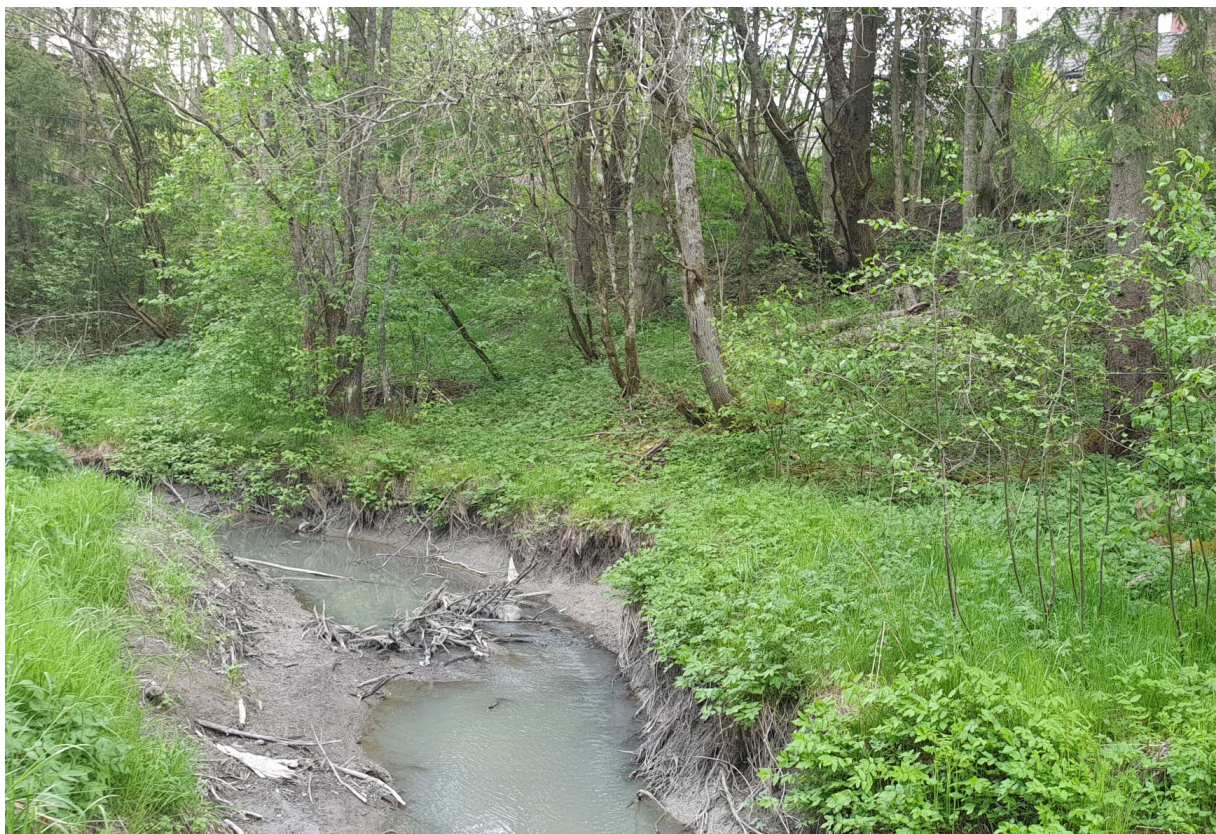
Figur 4 «Litt» erosjon - Foto fra befaring 27.05.2020

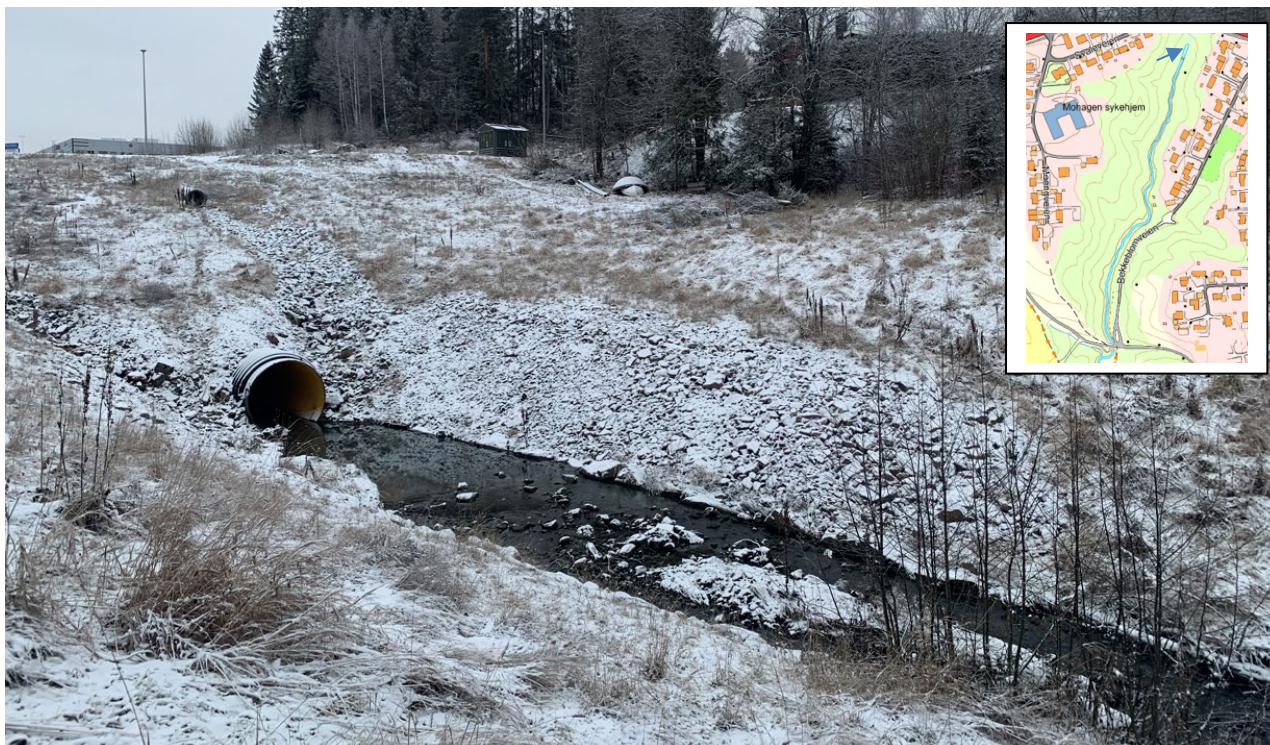
Figur 5 - Ved kulvertutløp nord for tiltaket, tatt på befarings 30.11.2021

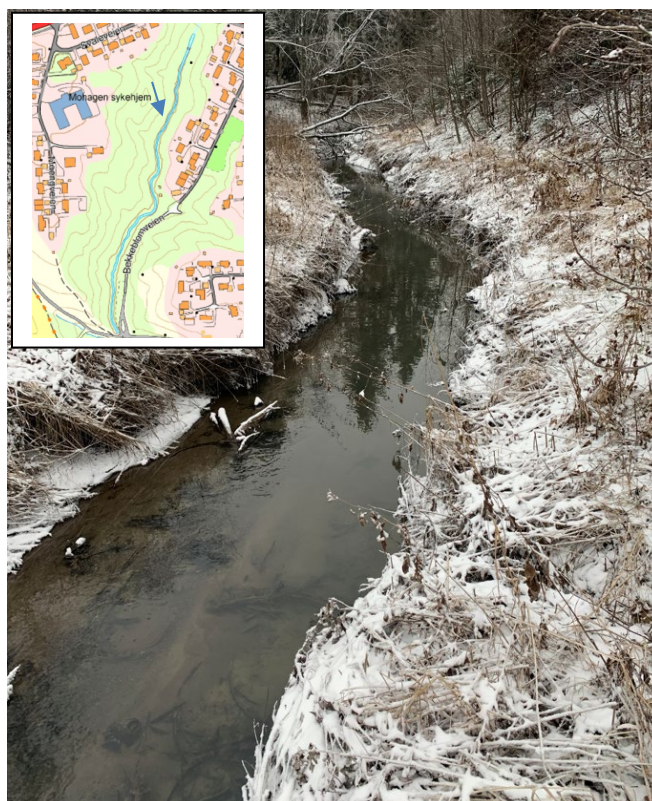
Figur 7 - «Litt» erosjon fra befarings 30.11.21

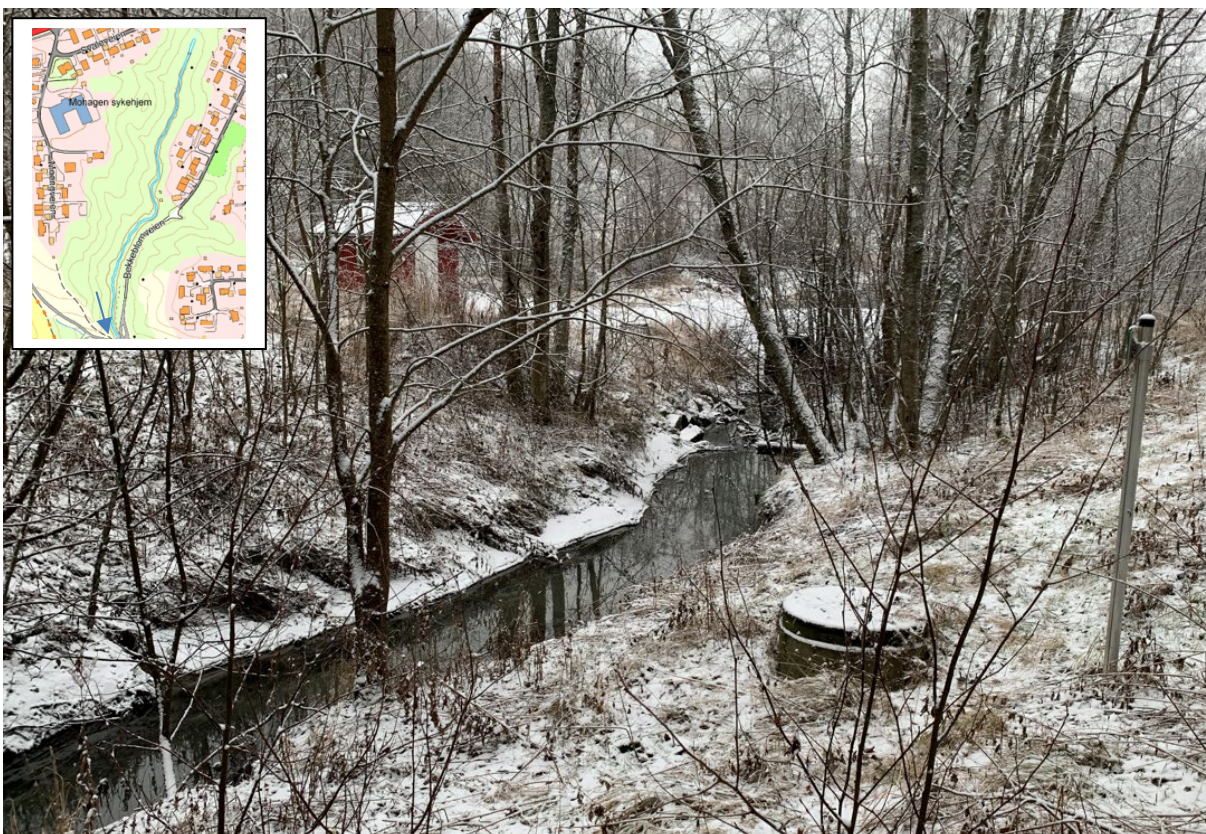
Figur 10 «Litt» erosjon fra befarings 30.11.21

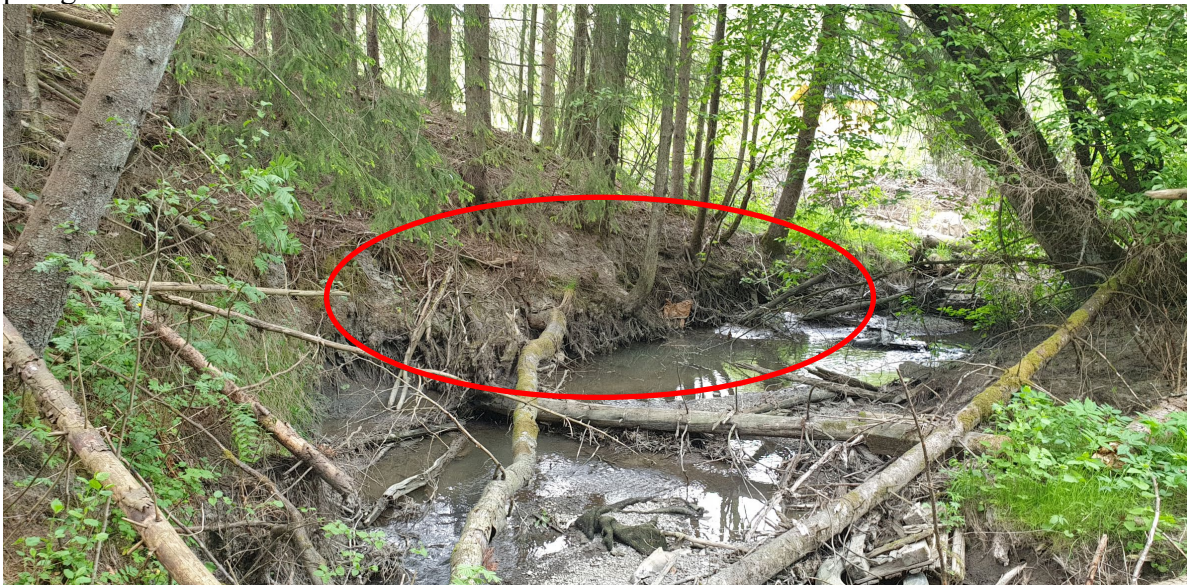
På befaring 27.05.2021 ble det observert «noe» erosjon nord i område 2, se markering med rød ring på figur 4.

Figur 11 «Noe» erosjon, nord i område 2 - Foto fra befaring 27.05.2020.

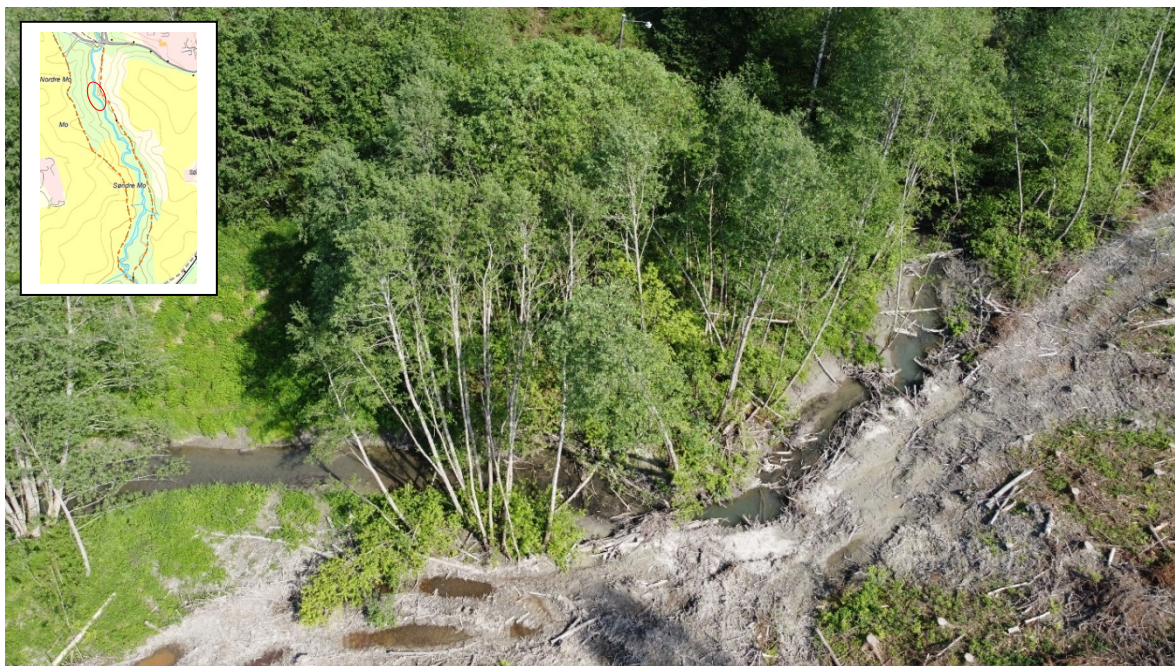
I forbindelse med avlesning av poretrykksmålere den 05.06.21 ble erosjonsforholdene i deler av delområde 2 kartlagt på nytt. Det ble ikke observert tegn på aktiv erosjon. Se Figur 5 for dronebilde fra befaringen.

Figur 12 «Litt» erosjon - Dronefoto fra befaring 05.06.2021.

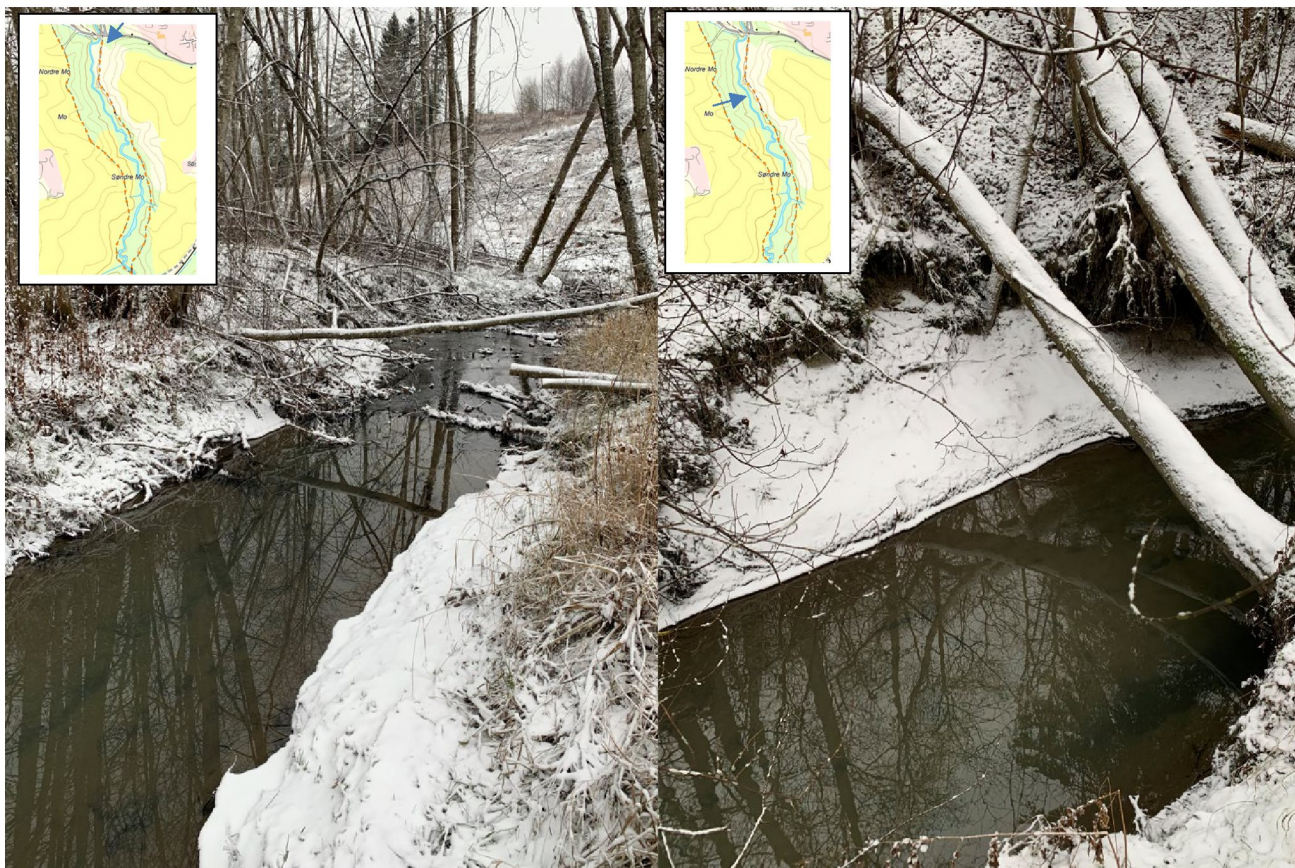
Figur 13 «Litt» erosjon – befaring 30.11.2021

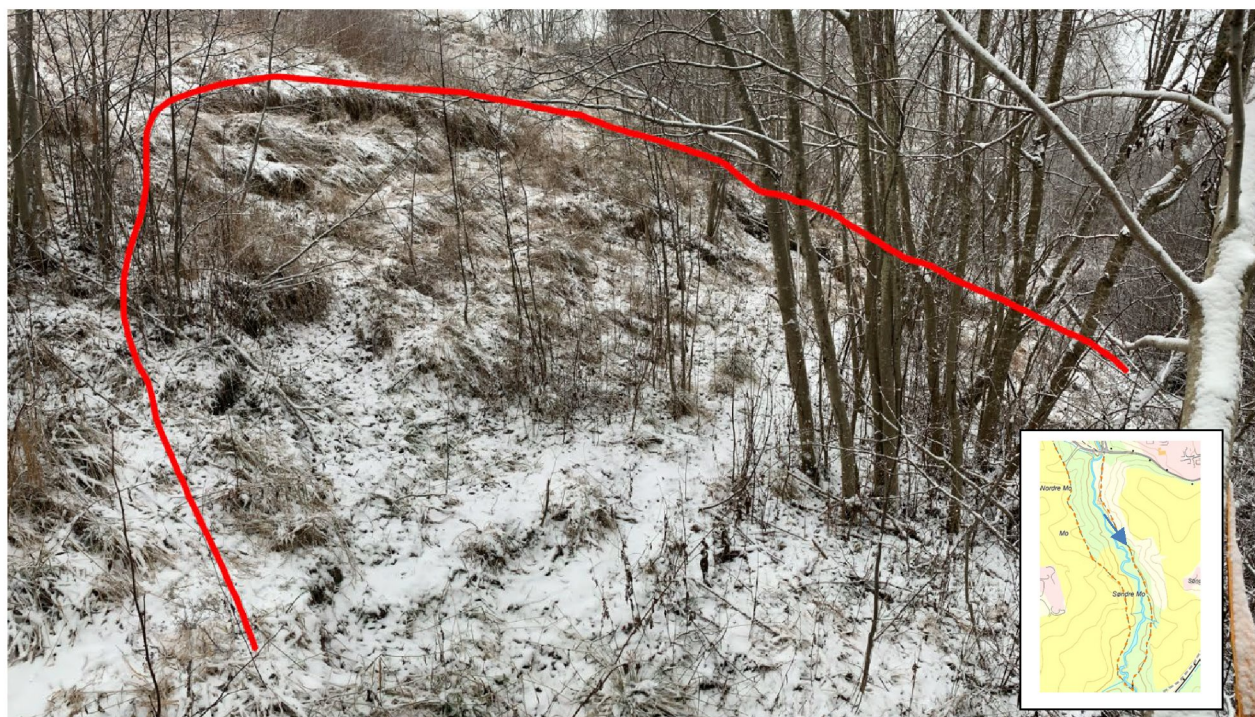
Vi vurderer at det ikke er behov for å sikre mot erosjonsutløste skred langs Jeksla øst for faresone «71 Mo Nordre». Det påpekes at det på befaringen 30.11.2021 ble observert mindre lokale utglidninger på østsiden av bekken og at det derfor anbefales at bekken erosjonssikres for å ivareta stabiliteten av skråningene. Dette ansvaret ligger ikke hos Fauna Nord AS da tiltaket ikke påvirkes av utløste skred langs denne delen av Jeksla.

Figur 15 Observert «utglidning» på østsiden av Jeksla. Befaring 30.11.2021

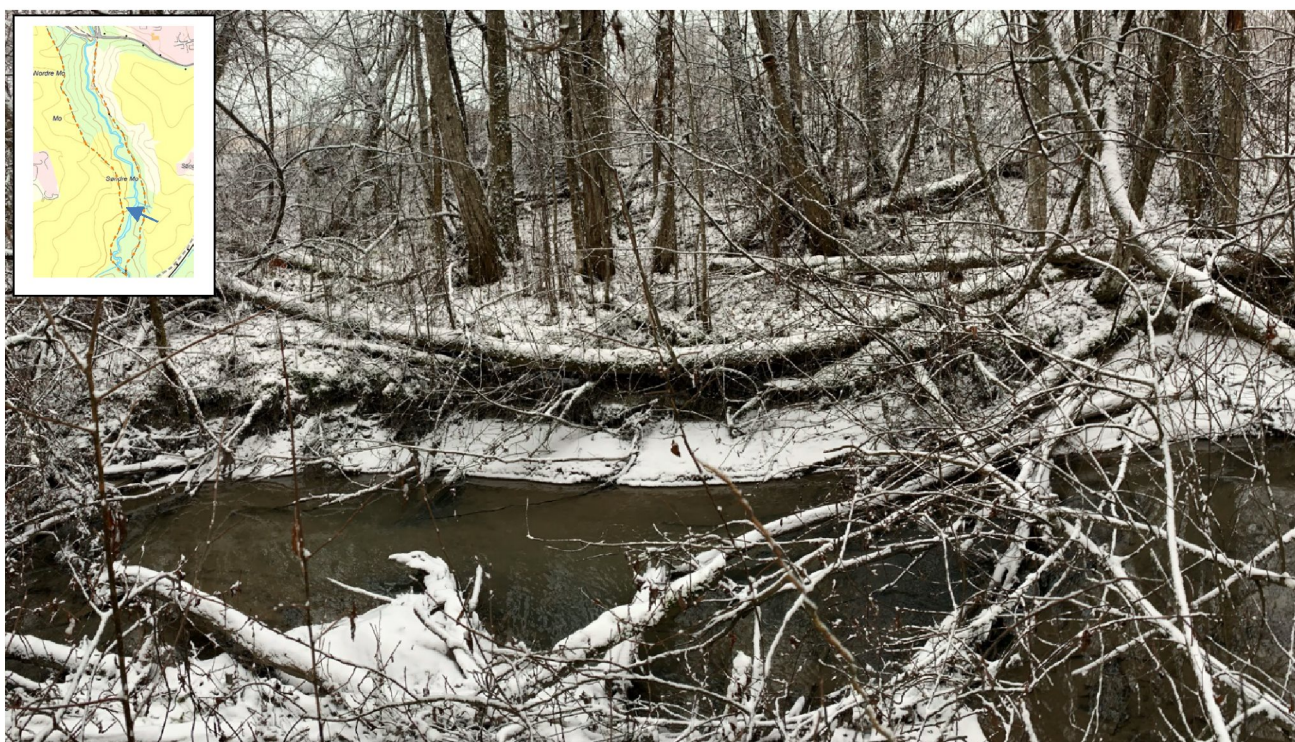
Figur 18 «Litt» erosjon – befaring 30.11.2021
