| 12966 | NVE-kontroll Cecilienborg | |
| 12966-OO-N-001 | 01 | Per Arne Wangen |
| NVE-kontroll Cecilienborg | | |

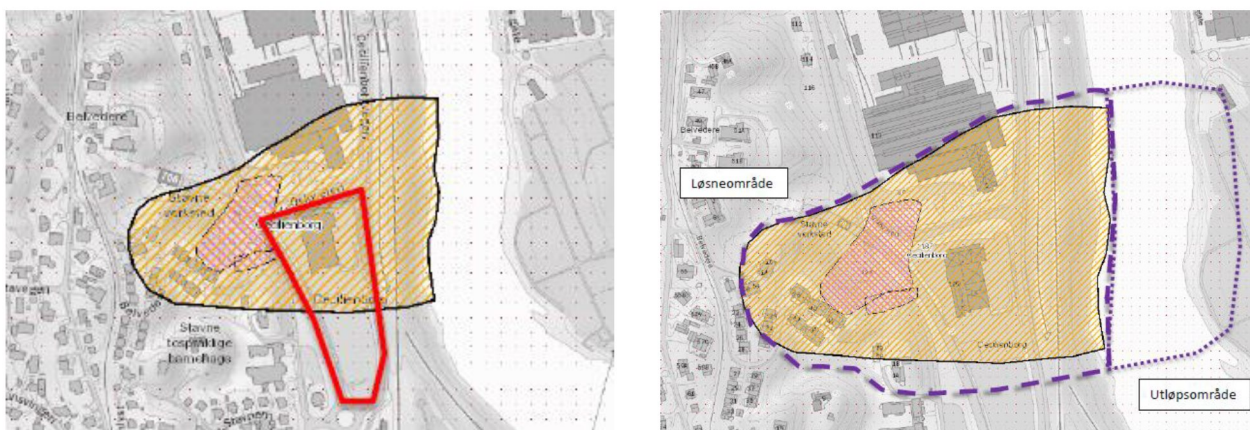
Det meste av tiltaksområdet ligger innenfor kvikkleiresone 187 Cecilienborg. Denne var klassifisert med «middels faregrad» og «meget alvorlig konsekvensklasse» før utredning. Avgrensningen og klassifiseringen er revidert i forbindelse med utredningsarbeidet. I praksis er løснеområdet utvidet noe, og utløpsområdet er inkludert.

- > *Figur 2 Utklipp fra Multiconsult sin utredning. Tiltaksområdet sett i forhold til kvikkleiresonen slik den foreligger i dag til venstre, revidert utbredelse av løснеområde og utløpsområde til høyre*

Selv om argumentasjonen til Multiconsult er at tiltaksområdet har tilstrekkelig sikkerhet mot områdeskred siden det ikke kan utvikle seg områdeskred i skråningen mot Nidelva velger Multiconsult å videreføre kvikkleiresonen og å utvide løснеområdet. Vi mener at dersom Multiconsult sin dokumentasjon av at tiltaksområdet ikke kan rammes av områdeskred er basert på at områdeskred ikke kan utløses av skredhendelser i skråningen mot Nidelva, så bør det legges fram en vurdering av hvorfor dette området videreføres som et løснеområde. Tilsvarende vil gjelde for skråningene i vest.

Vi stiller spørsmål ved utbredelsen til utløpsområdet, som tilsynelatende griper langt inn i terrenget på motsatt side av Nidelva. Det oppgis i Multiconsult sin rapport at «Store volumer løsmasser kan havne i Nidelva dersom det går skred langs noen av de større langstrakte glideflater under tomta. Det er i så fall snakk om flakskred, med utløpsdistanse lik 0,5 ganger lengden på løsnedistansen». Vi oppfatter dette som i strid med konklusjonen om at tiltaksområdet ikke kan påvirkes av områdeskred. Har de «langstrakte glideflatene under» tomta tilstrekkelig sikkerhet (dvs $F > 1,4$ eller tilstrekkelig forbedring gjennom tiltak) er det ikke relevant å vurdere utløpslengder for skred langs disse glideplanene. Har de ikke tilstrekkelig sikkerhet (dvs $F < 1,4$, eller ikke tilstrekkelig forbedring gjennom sikringstiltak) er det relevant å vurdere utløpslengder for skred langs disse glideplanene, men da kan det ikke hevdes at tiltaksområdet har tilstrekkelig sikkerhet for skred uten at det gjennomføres adekvate tiltak som hever sikkerhetsnivået.
